## Rapport final d'opération d'archéologie préventive

Inventaires et annexes

# TOULON

## Ancien hôpital Chalucet

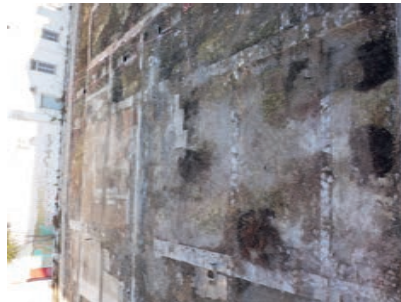
Les vestiges de l'aile ouest de l'Hôtel-Dieu, détruite en 1944, vue depuis l'Est.

L'aile ouest de l'hôtel-Dieu, déjà identifiée lors du diagnostic, a pu être mise au jour sur l'intégralité de l'emprise. Malgré de nombreuses perturbations (solins en bétons, réseaux contemporains et fosses de plantation), plusieurs niveaux de sol ont pu être dégagés dans sa partie ouest. Les murs de refends du bâtiment ont également pu être observés à l'est, malgré un taux d'anse plus important des vestiges.

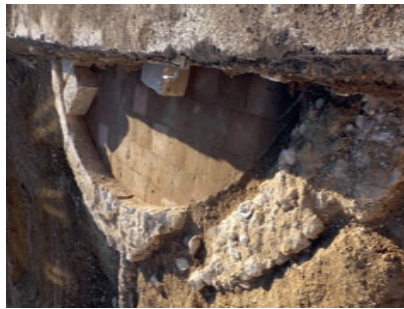
L'"abside" observée en limite sud de l'emprise

Le décapage a déjà permis d'identifier les grandes lignes de l'organisation stratigraphique au sud du bâtiment, constitué par une succession de niveau de travail et de circulations. Une zone excavée, comblée d'un remblai anthropique a été observée à l'est de l'emprise, à l'emplacement d'une probable cave. Plusieurs vestiges maçonnés ont également été observés : canalisations maçonnées et murs n'appartenant pas au complexe bâti de 1853. Le plus significatif de ces vestiges est une "abside" observée en limite sud d'emprise et pour laquelle l'hypothèse d'un bassin est pour l'instant privilégiée.

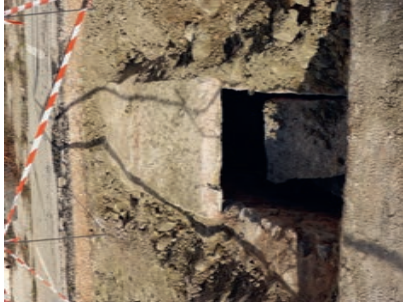
Le collecteur est-ouest en limite d'emprise ouest

Au nord du bâtiment le substrat géologique apparait à une trentaine de centimètres. Cette zone a livré un important collecteur d'eau maçonné, d'orientation est-ouest, couvert par des dalles en pierre. Si celui-ci connaît un usage jusqu'à une date très récente (des canalisations d'eaux pluviales contemporaines viennent s'y jeter) sa morphologie l'identifie comme une construction plus ancienne. Une cave maçonnée au ciment, pour partie accolée à des maçonneries liées à la chaux, est également en cours de dégagement.

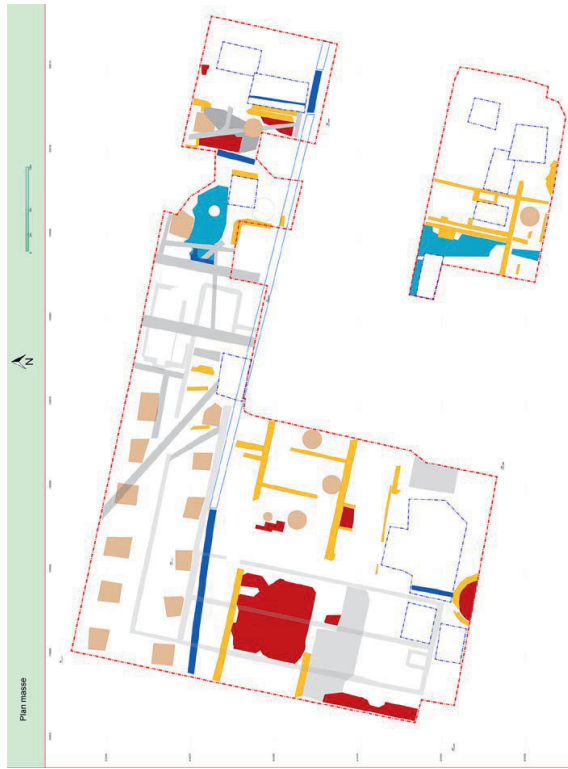
Plan-masse sommaire à l'issu du décapage	
	Réseaux, solins, cuves à foin et autres structures XX <sup>e</sup> siècle (levée topographique non exhaustive)
	Canalisations et réseaux modernes
	Murs 1678 - 1855
	Niveau de sol dalle
	Niveau de calade
	Fosses de plantation
	Emprise de fouille
	Sondage profond
Gris	
Bleu vif	
Jaune	
Rouge brique	
Bleu terre	
Marron clair	
Traits discontinus rouges	
Traits discontinus bleus

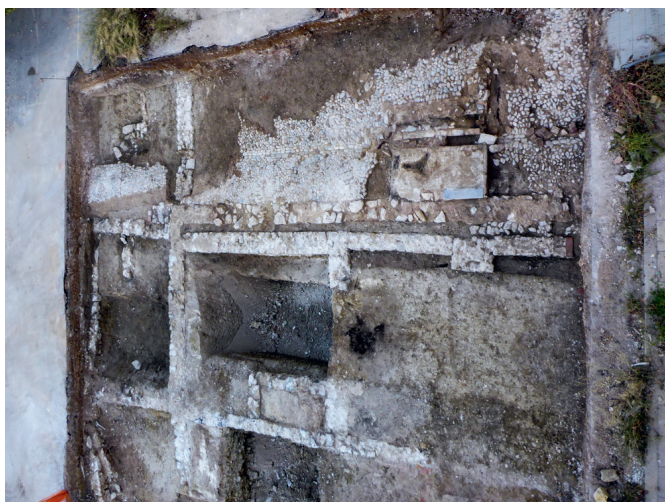
Les macronnies du secteur 1, vues depuis le Nord

Secteur 1. Le secteur 1 a livré un ensemble de murs dessinant plusieurs phases de bâti successives, d'orientation nord-sud, perpendiculaire à l'axe est conservée en élévation. Ces maçonneries, à l'instar de celles observées dans le secteur 2, appartiennent probablement au bâti de 1678/1694. Des niveaux de sols en mortier et en galet ont été observés en connexion avec ces murs. Un sondage profond (env. 2m), situé à l'aplomb du mur le plus à l'Est, n'a pas permis d'observer le substrat. Il a toutefois permis d'identifier un enduit sur l'ensemble du parterre est du mur, indiquant une très importante transformation de la topographie et des niveaux de circulation. Les sondages profonds permettent d'appréhender au moins deux grandes phases de remblaiement/terrassement de cet espace, de part et d'autre du bâtiment nord-sud mis au jour.

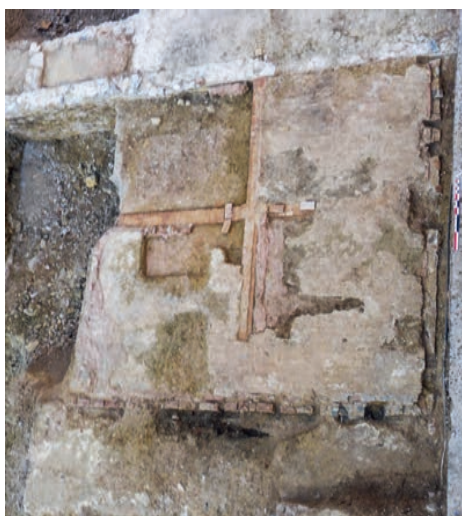
L'espace pavé et compartimenté à l'est du secteur 1

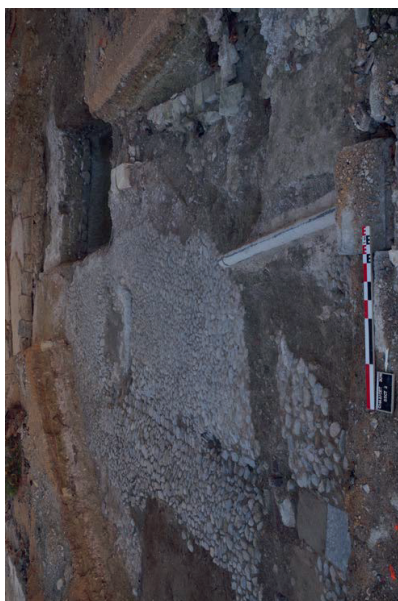
La calade mise au jour dans le secteur 2, vue depuis l'ouest

**Secteur 2:** L'accroissement de l'effectif a permis d'attaquer l'étude du secteur 2 (nord-est). Un nettoyage de surface de l'ensemble du secteur a été mené et a permis de mettre en évidence au moins trois espaces différents : à l'ouest un espace extérieur au sol en calade, au centre un bâtiment d'orientation nord-sud dont les niveaux de circulations sont relativement bien conservés, à l'est un espace de remblai comprenant une canalisation et quelques vestiges de maçonneries, dont la nature est encore à préciser. On peut y ajouter la fosse de rejet F.2002 situé en partie sud.

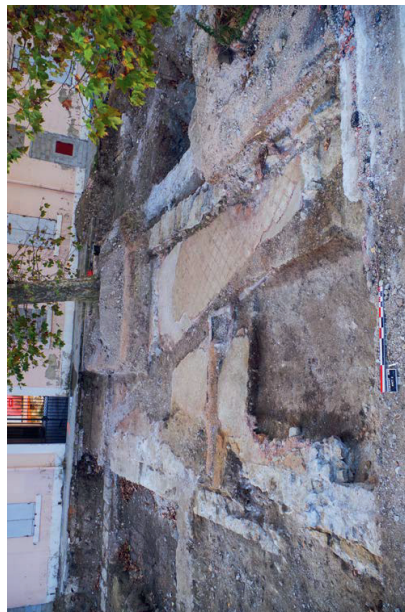
Le bâtiment nord-sud du secteur 2, vue depuis le nord

Cette logique d'occupation de l'espace, et les premiers éléments de stratigraphie identifiée permettent d'associer cette occupation à celle observée dans le secteur 1 avec toutefois plusieurs changements, notamment dans la morphologie des sols et des maçonneries. Plusieurs réseaux contemporains et fosses de plantation viennent en outre perturber cet espace.

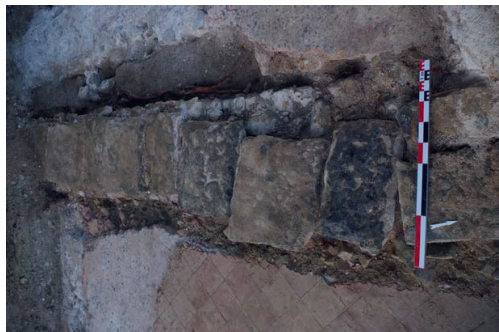
Le second collecteur (nord-sud) dans le secteur 2

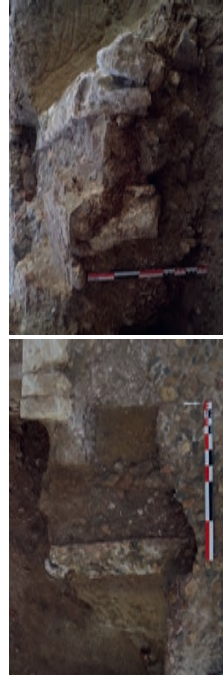
Vue en plan et en coupe de la canalisation mise au jour sous la calade du secteur 2

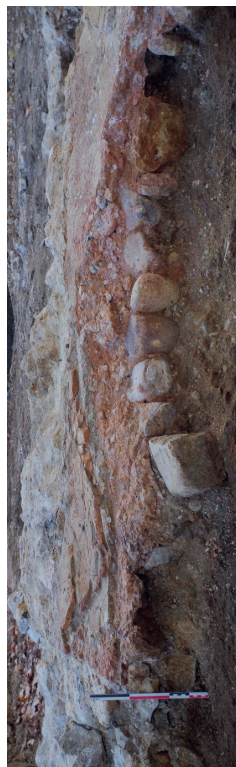
Vue « écorchée » des niveaux de sol intérieurs du secteur 2

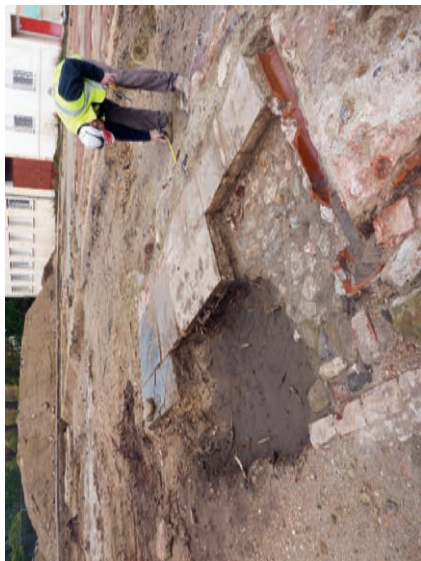
Aménagement semi-excavé observé dans l'aile ouest de l'Hôtel-Dieu

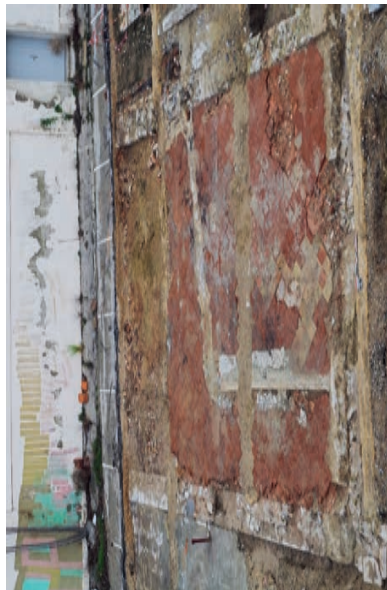
Vestiges de l'aile ouest en secteur 3, sol en carreau de terre cuite, anciennement vernissée

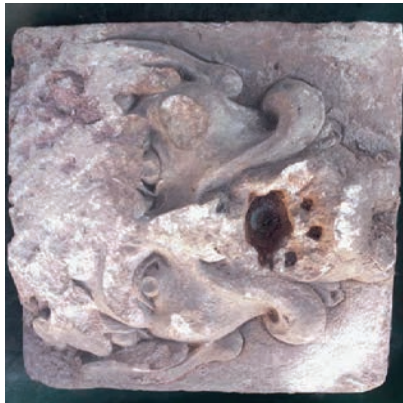
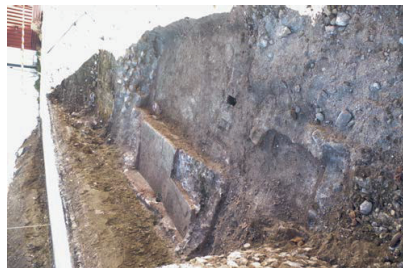
La pierre de fontaine mise au jour dans le secteur 3 (a.) et le bassin et les maçonneries associées (d.)

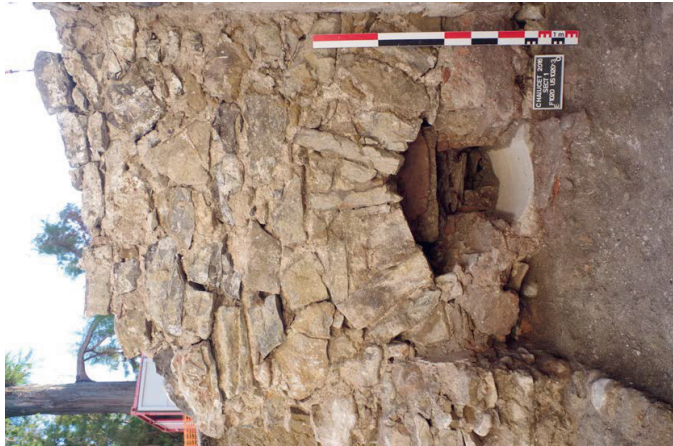
Aménagement hydraulique mis au jour dans la partie est du secteur 1

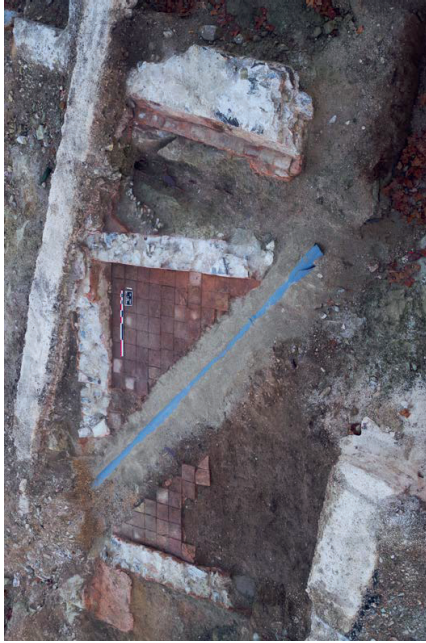
Le bâtiment désaxé au nord de l'aile ouest de l'Hôtel-Dieu

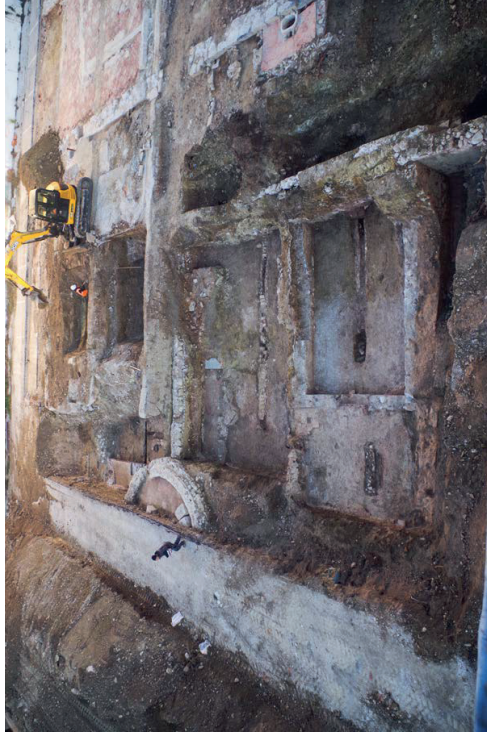
Vue d'ensemble du corpus bâti mis au jour en partie sud du secteur 3

La moitié sud du secteur a fait l'objet d'un important réaménagement cette semaine. Celui-ci a permis la mise au jour d'un corpus bâti conséquent, visiblement antérieur aux constructions de Chalucet. Premier élément de ce corpus, un système hydraulique d'orientation est-ouest a été mis au jour immédiatement au sud de l'aile ouest de l'Hôtel-Dieu : il s'agit d'un creusement étroit dans le substrat géologique, maçonné et couvert d'un enduit hydraulique sur sa paroi sud sur environ 1,50 m d'élévation. Ce système permet de bloquer l'ensemble des eaux de ruissellement du terrain pour les conduire, en partie basse, vers un collecteur. Cet aménagement permet de mettre hors d'eau les bâtiments découverts plus au sud, lesquels sont excavés dans le substrat géologique à une altitude similaire au bassin XVII<sup>e</sup> mise au jour précédemment auquel ils sont probablement contemporains.

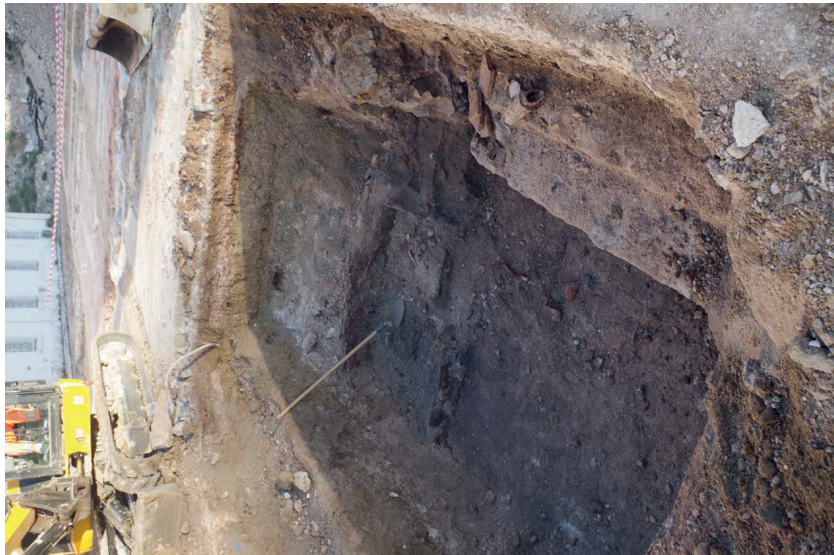
Pièce la plus à l'ouest du corps bâti sud, en cours de dégagement. L'aménagement de foyer se devine sous la pelle

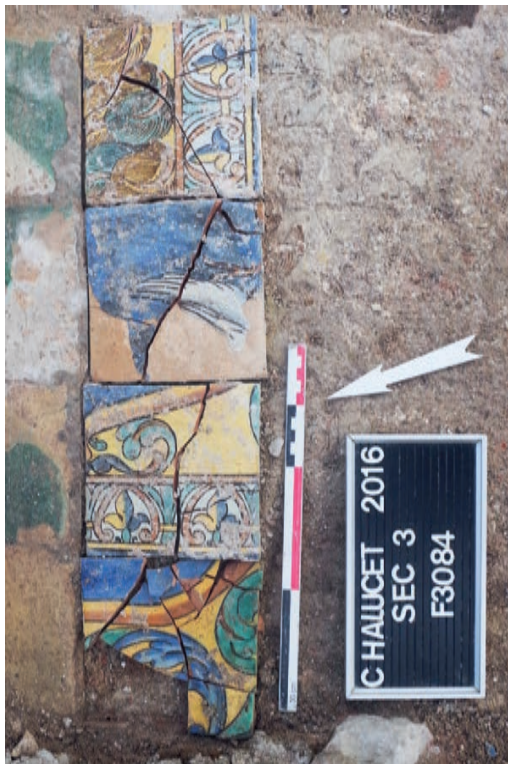
Carreaux de pavement peints réutilisés en remploi (retournés) dans le bâtiment sud du secteur 3

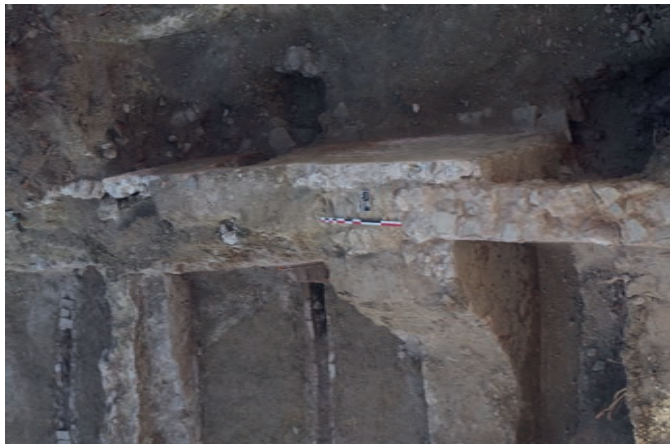
Vue de l'aménagement hydraulique (dl) en amont du complexe bâti moderne (ga)

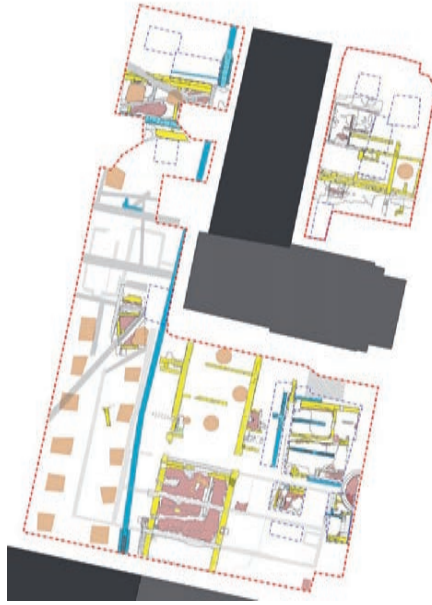
Plan général des vestiges après vectorisation des minutes de terrain  
Macronnés en jaune, réseaux hydrauliques en bleu, pavement en pièce en rose
