## Conservation et mise en valeur du patrimoine architectural au Proche-Orient : quelques réalisations de missions archéologiques

M. Gelin

#### CONSERVATION ET MISE EN VALEUR DU PATRIMOINE ARCHITECTURAL AU PROCHE-ORIENT : QUELQUES RÉALISATIONS DE MISSIONS ARCHÉOLOGIQUES

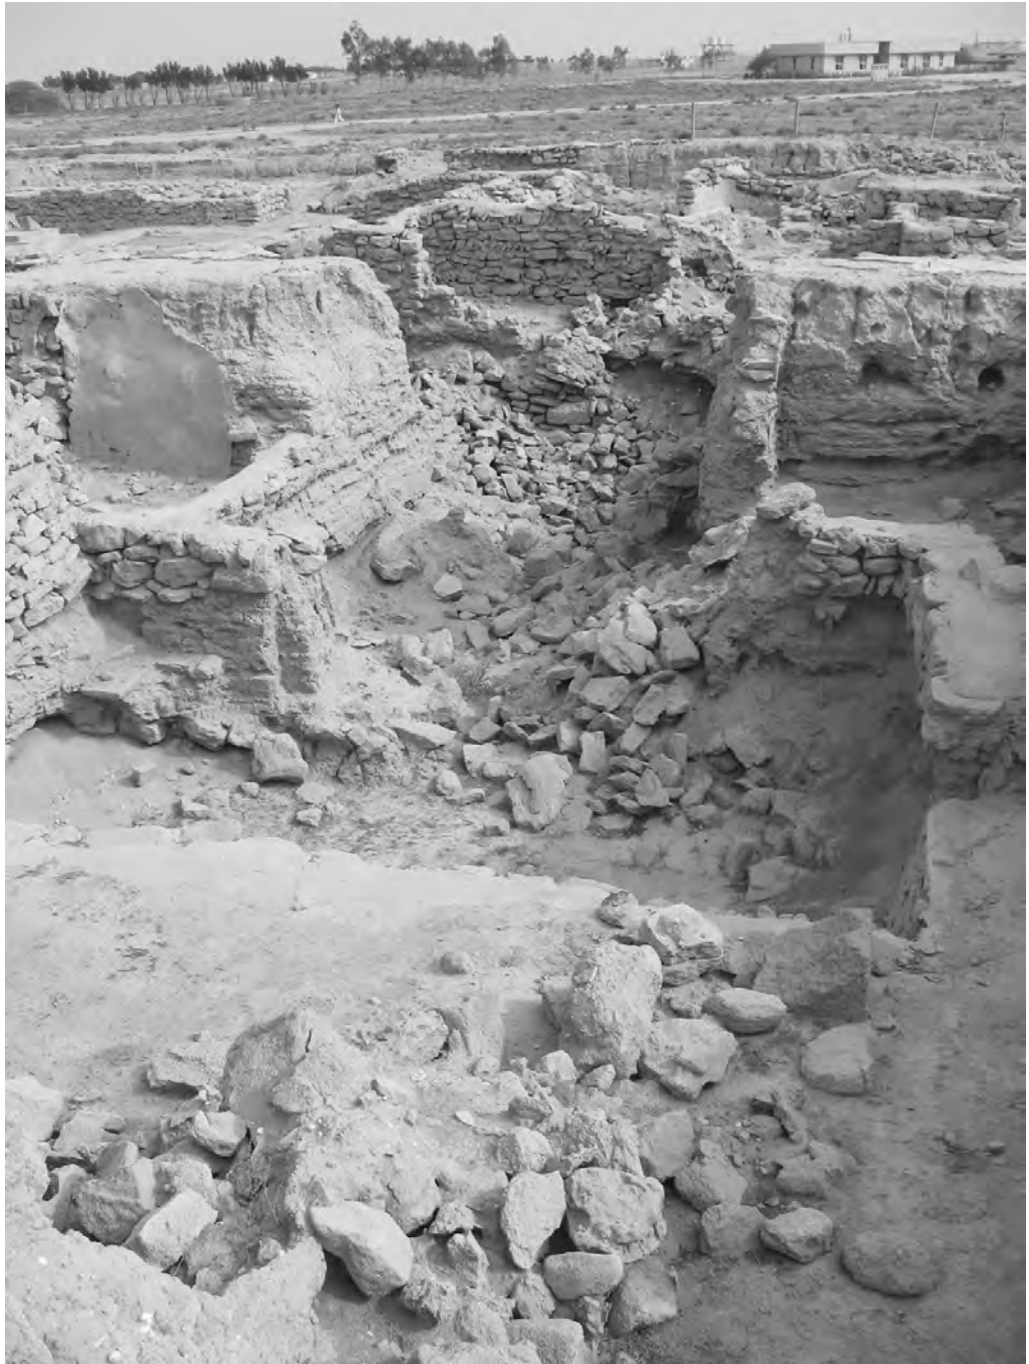
Fig. 2. Faïlaka, secteur méridional de la forteresse hellénistique. Effondrement de murs affaiblis par d'anciens sondages non rebouchés. Vue vers l'est. © M. Gelin.

— Enfin, à Faïlaka<sup>14</sup>, la forteresse hellénistique voit ses vestiges se dégrader du fait de la fragilité des matériaux, de l'usure, des intempéries et d'anciens sondages archéologiques, approfondis en-dessous des fondations des murs et non rebouchés (fig. 2).

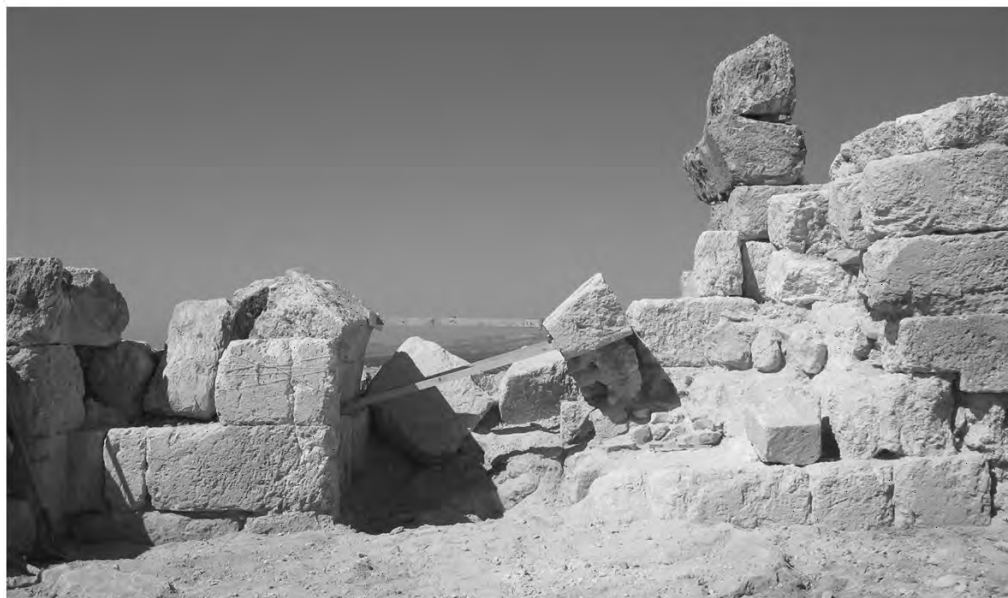
Fig. 4. Cyrrhus, tour médiévale n°3 de la citadelle. Les montants de la porte, ici avant travaux, ont été consolidés au moment même de leur dégagement et restitués avec les blocs d'origine, tombés sur place. Photo M. Gelin, © Mission libano-syrienne de Cyrrhus-Nebi Hourri.

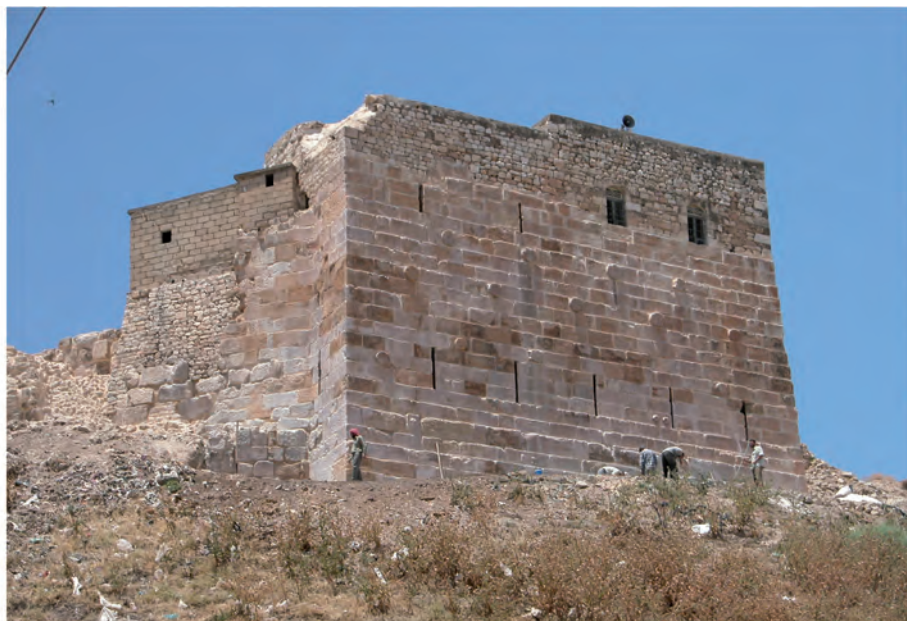
Fig. 3: Qalaat el Moudiq, façade orientale consolidée de la tour médiévale, vue vers l'ouest. Mission franco-syrienne de Qalaat el Moudiq.

— Qalaat el Moudiq<sup>9</sup> est la citadelle d'Apamée de l'Oronte. Située sur un promontoire constitué d'un tell dont l'essentiel de l'occupation remonte à l'âge du Bronze, la forteresse hellénistique a été recouverte par des fortifications médiévales. Du fait de très violentes intempéries survenues au cours de l'hiver 2003, une partie du glaciaire médiéval qui recouvrait les pentes du tell s'est affaissée, menaçant d'entraîner dans sa chute une tour médiévale en pierre de taille de 16 m de long, 12 m de large et 10 m de haut. Toute la façade orientale, située en bord de pente, était déstabilisée.

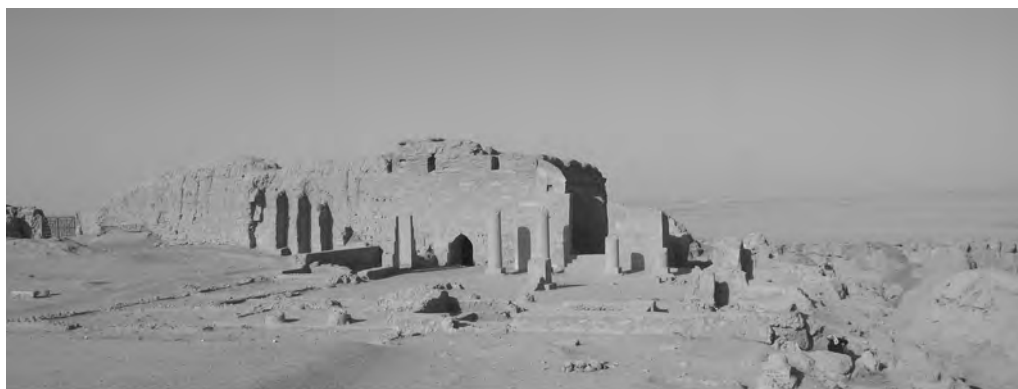
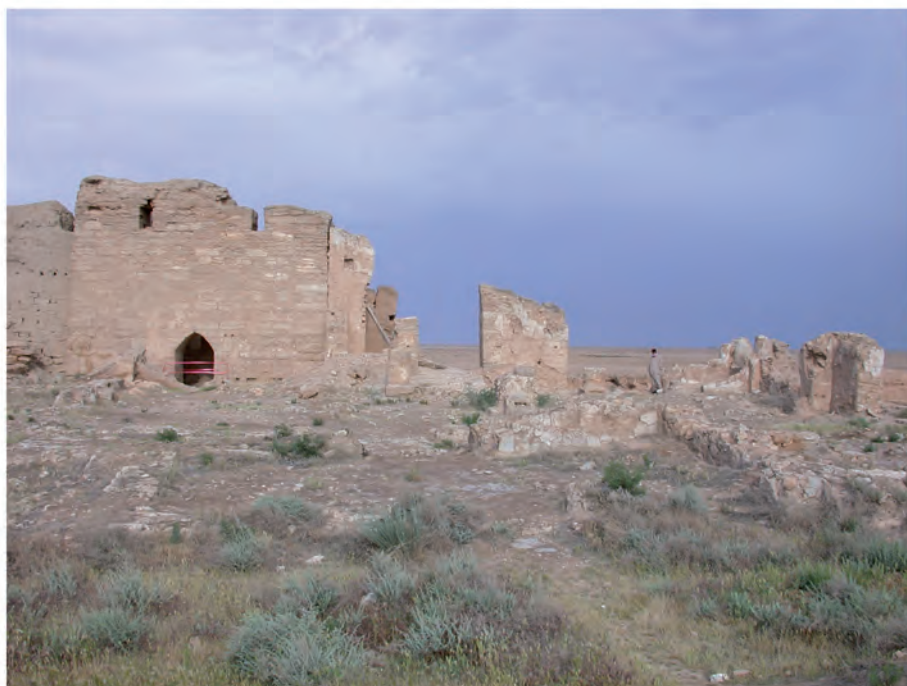
Fig. 5 B: Doura-Europos, sanctuaire de Bél. État de l'édifice avant les travaux en 2002 et après restauration (état en 2004). Vue vers l'ouest. Photo M. Gelin, MFSDE.

Fig. 5 A Doura-Europos, sanctuaire de Bêl. État de l'édifice avant les travaux en 2002 et après restauration (état en 2004). Vue vers l'ouest. Photo M. Gelin, MFSDE.

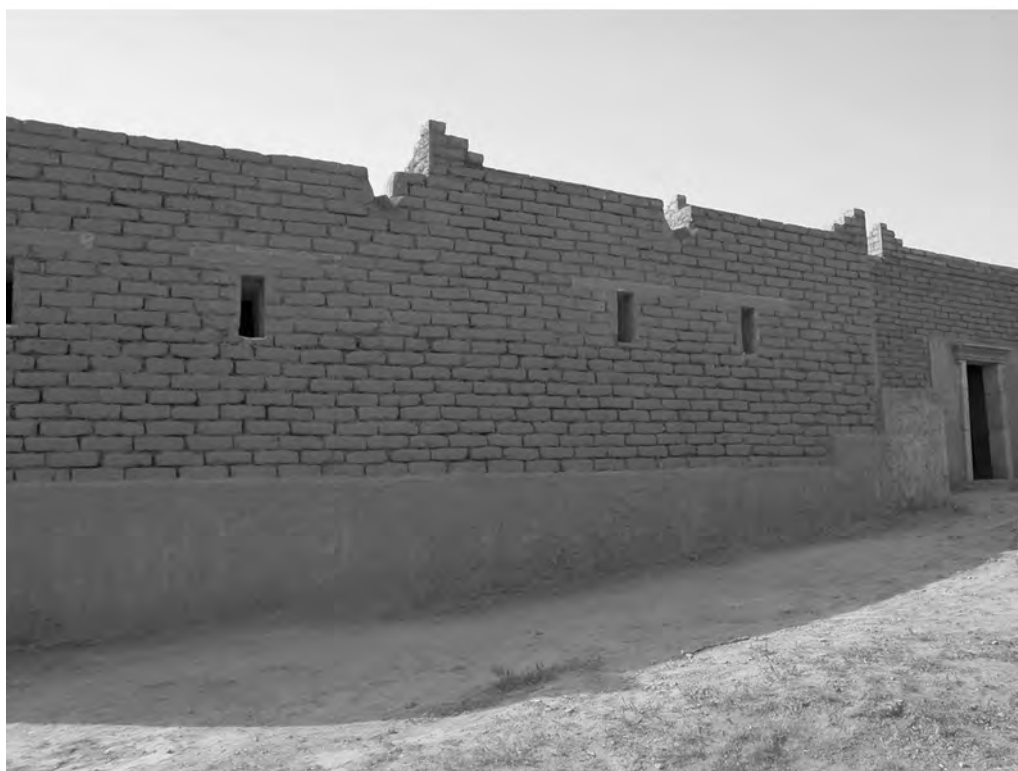
Fig. 6. Doura-Europos, "maison romaine". Élévation restituée de la façade nord, avant la pose de l'enduit. Vue vers le sud-ouest. Photo É. Léna, MFSDE.

— **Restitution complète.** Cette intervention fait davantage appel à l'extrapolation. Si les fondations de la "maison romaine" à Doura sont bien celles de bâtiments romains, d'une part elles appartiennent à plusieurs bâtiments mais sont restituées sous la forme d'une maison unique, d'autre part les élévations n'existaient plus au moment des fouilles. Ce sont les vestiges d'élévations de maisons dégagées dans les années 1930, ailleurs sur le site, et conservées jusqu'au départ de la toiture, qui ont servi de modèles (fig. 6). La restitution se fonde donc, dans ce cas, sur des éléments ayant réellement existé à cette période et dans cette ville, mais dont on ignore s'ils étaient identiques précisément à cet endroit. Les buts didactique, touristique et de mise en valeur du site, sont à la base de cette intervention.

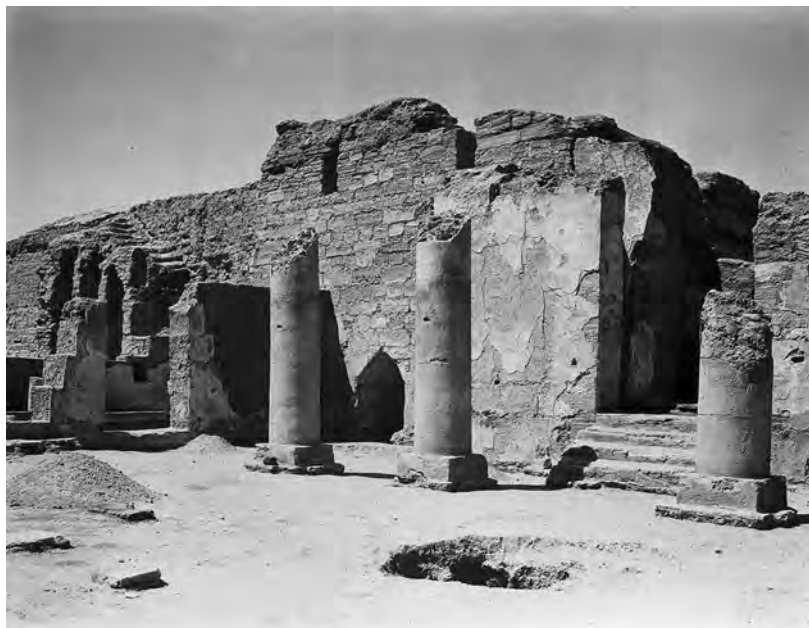
Fig. 7. Doura-Europos, sanctuaire de Bêl. Vue du portique ouest peu après son dégagement dans les années 1930. Vue vers le sud-ouest. Archive Yale University.

— **Étude des archives.** Il peut s'agir de sources historiques qui mentionneraient, décriraient, ou dateraient un monument ou une partie de monument, comme les textes anciens, les relations de voyageurs, ou encore des documents photographiques et graphiques. Ainsi, lorsque le site a déjà été l'objet de travaux archéologiques, les archives des fouilleurs précédents peuvent représenter une mine d'informations, particulièrement pour des parties ayant depuis disparu. Par exemple, on apprend dans les notes de R. Duru qui les a fouillées vers 1940, que les maisons d'Achille et de Cassiopée situées à proximité du temple de Bêl, à Palmyre, contenaient de grosses quantités de débris de briques crues qui ne laissent pas de doute quant à la nature de leur élévation. Pour le sanctuaire de Bêl à Doura, ce sont essentiellement les archives qui servent de base à sa restitution (fig. 7).

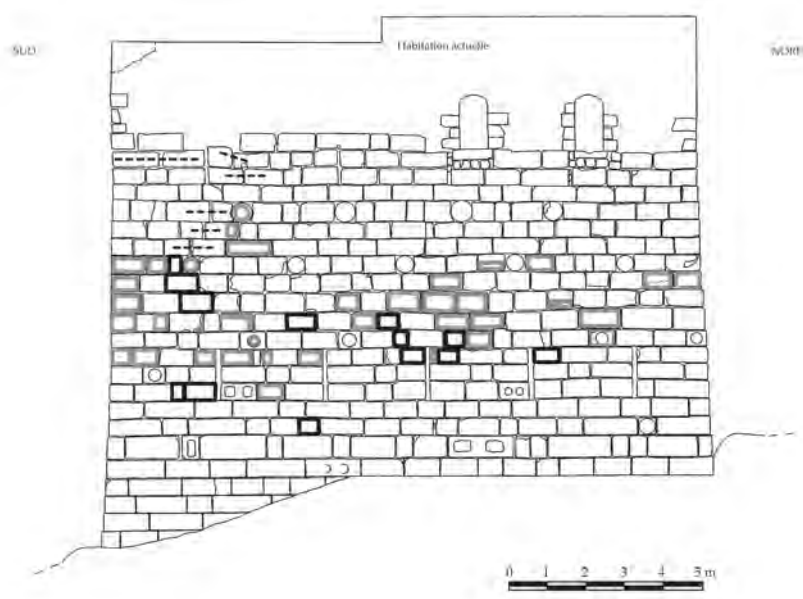
Fig. 8. Qalaat el Moudiq, façade orientale consolidée de la tour médiévale. Indication des pierres remplacées (en noir), réparées (en gris) et des emplacements des broches (en tiretés). Relevé A. el Bouch, A. Abou Aradj, P. Courbon, S. Zugmeyer, mise au net M. Gelin et S. Zugmeyer. © Mission franco-syrienne de Qalaat el Moudiq.

— **Étude architecturale.** C'est l'étude des types d'édifices, de leur plan, de leur style, de leurs techniques et matériaux de construction, de la progression de leur construction (étapes de chantier). Cette étude est extrêmement importante, car c'est sur elle que s'appuie la plus grande partie des travaux. Elle nécessite de nombreux relevés, tant en plan qu'en élévation, qui sont largement utilisés au cours des chantiers (fig. 8).

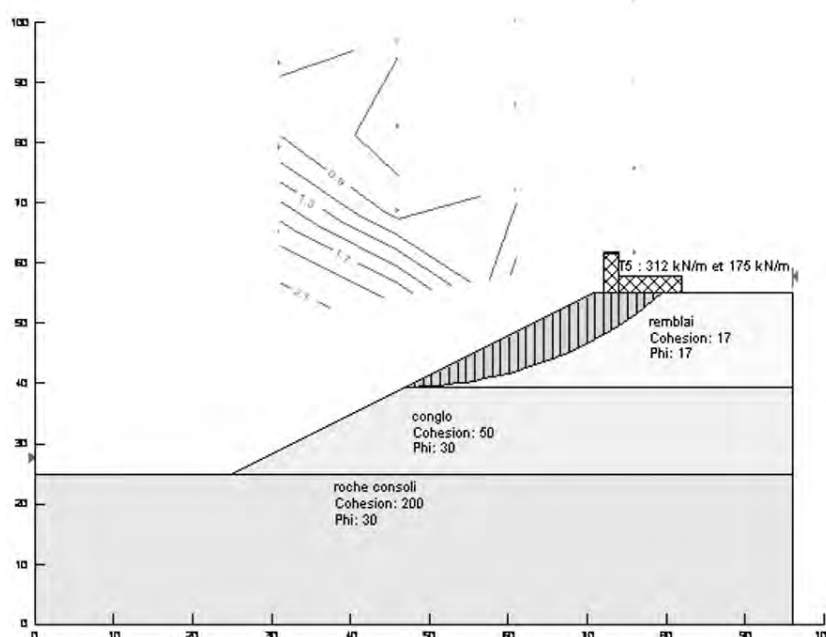
Fig. 10. Qalaat el Moudiq. Modélisation du sous-sol aux abords de la tour médiévale n°5, réalisée par M. al Heib (École des Mines, Nancy). © Mission franco-syrienne de Qalaat el Moudiq.

Il a également été fait appel à des techniques de pointe. Par exemple, une modélisation menée sur la tour restaurée à Qalaat el Moudiq et sur le tell au-devant de la tour, a montré clairement quelle était la zone la plus menacée (fig. 10); les résultats d'un carottage mené jusqu'au rocher ont aidé à définir quels étaient les plus gros problèmes de stabilité du tell.

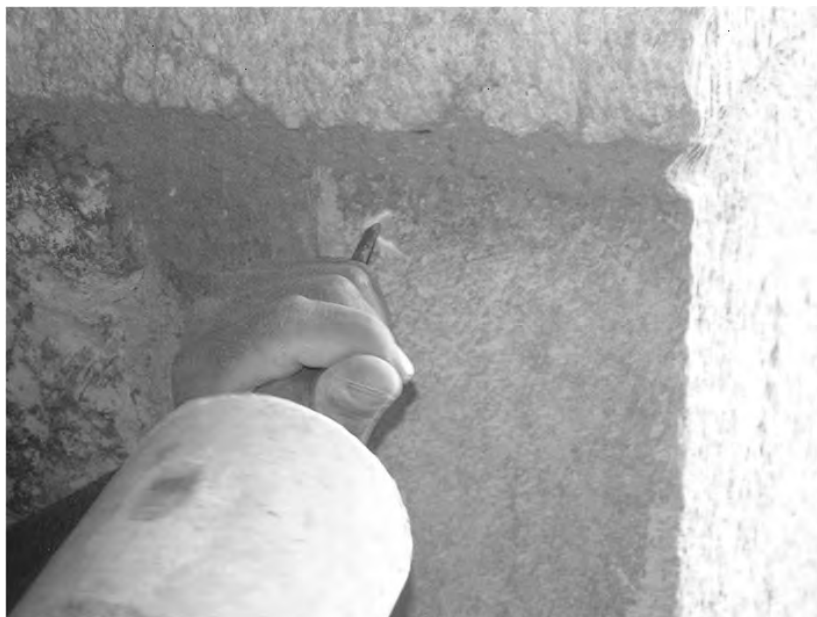
Fig. 11. Qalaat el Moudiq, inscription de la date sur un nouveau bloc. © Mission franco-syrienne de Qalaat el Moudiq.

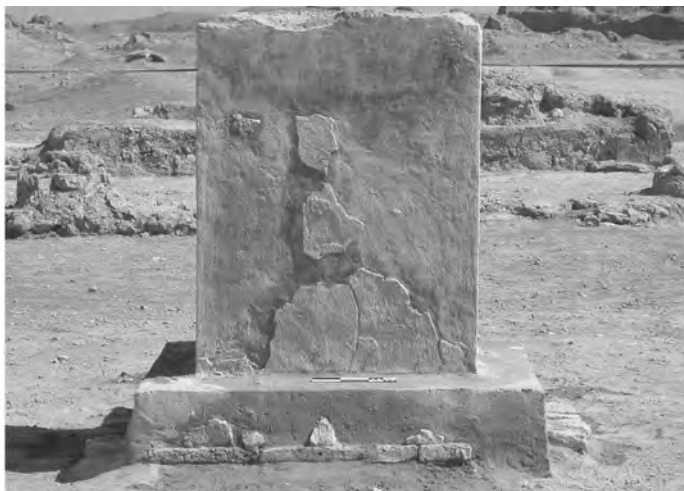
Fig. 12. Doura-Europos, sanctuaire de Bêl. Mise en retrait de la nouvelle maçonnerie lors de la restauration de l'autel nord (avant patinage). Photo M. Gelin, MFSDE.

— **Distinction des parties anciennes et nouvelles.** À la fois pour les chercheurs et pour un public plus large, il nous a paru important de distinguer les parties anciennes des parties nouvellement réalisées. C'est dans ce but que, sur le terrain, les mortiers ont pu être distingués, par exemple en ajoutant des matériaux ne se trouvant pas dans les constructions d'origine et sans incidence sur les matériaux anciens, comme de la pouzzolane dans le *djousse* à Doura ou des fragments de polystyrène dans la terre à Hégra. Lorsque les matériaux employés ne permettaient pas ce type de distinction, comme des pierres de taille par exemple, leur marquage a pu être nécessaire: à Qalaat el Moudiq, la date a été discrètement gravée sur les nouvelles pierres (fig. 11). Enfin, dans le cas du blocage, les vestiges en place ont été laissés en relief par rapport aux parties nouvelles (fig. 12). Par ailleurs, l'ensemble des vestiges a été photographié avant toute intervention dont chacune a été repérée sur des relevés et décrite, ce qui permet, en cas d'extrême nécessité, la réversibilité de l'intervention.

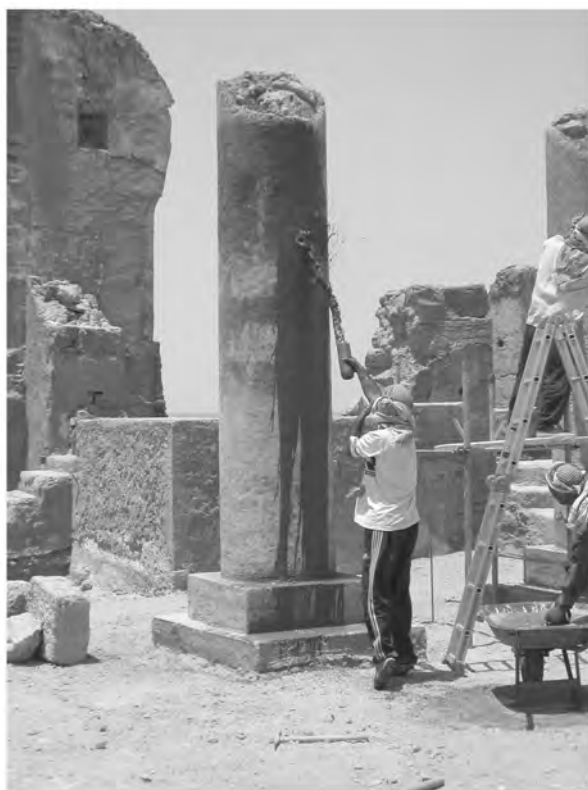
Fig. 13. Doura-Europos, sanctuaire de Bêl. Patinage d'une colonne en *djousse* du portique ouest, au moyen de boue. Le mur situé immédiatement derrière est patiné, celui en arrière-plan est d'origine. Photo M. Gelin, MFSDE.

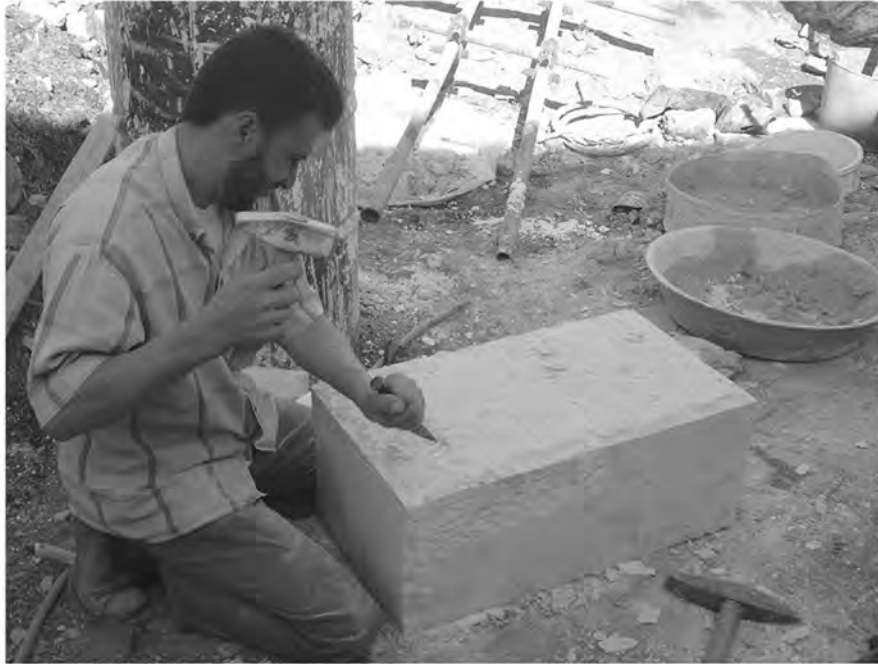
Fig. 14. Qalaat el Moudiq, taillage de surface d'un bloc scié afin de "vieillir" le parement. © Mission franco-syrienne de Qalaat el Moudiq.

— Tout en respectant cette distinction, il nous a pourtant semblé nécessaire de **ne pas choquer la perception des vestiges** en affirmant des différences trop marquées. C'est pourquoi la couleur des nouvelles pierres, comme du blocage, a été patinée, simplement au moyen de boue très liquide (fig. 13). Le mortier de chaux a été mélangé avec des sables de couleurs différentes (plutôt rouge à Qalaat, gris à Cyrhus) pour que l'apparence finale se rapproche des constructions anciennes. Les pierres coupées à la scie électrique à Qalaat el Moudiq l'ont été de manière à laisser quelques millimètres de trop, par rapport aux dimensions requises, sur chaque face exposée; de la sorte, il a été possible de retailler la surface manuellement, afin de présenter un parement d'apparence peu différente de ceux des pierres anciennes, au lieu de laisser une face lisse qui aurait juré sur l'ensemble de la façade (fig. 14).

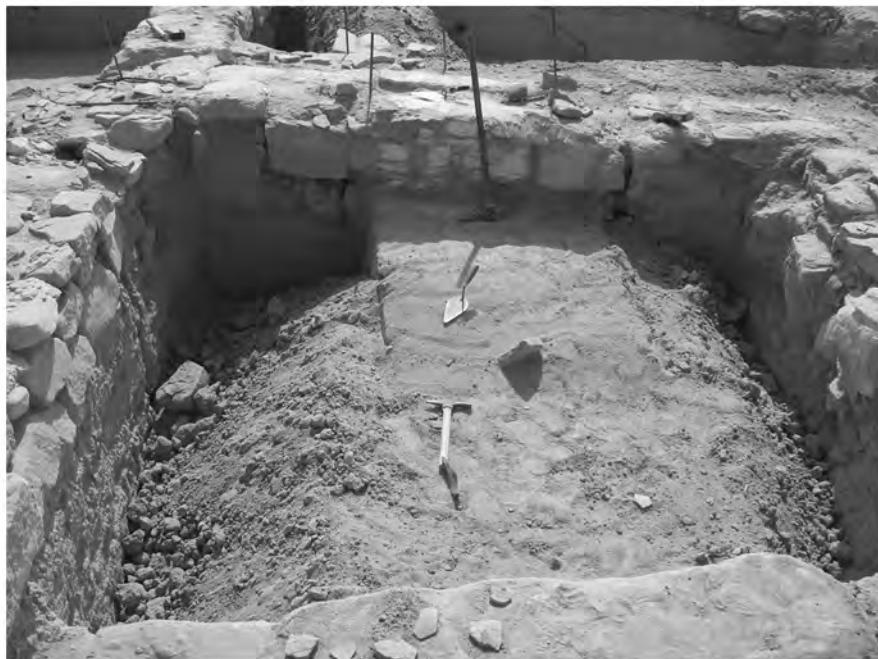
Fig. 15. Hégra, abattage d'une berme située au centre d'une pièce et bouchage d'anciens sondages pour la présentation du site. Photo M. Gelin, Mission franco-saoudienne de Hégra-Médaïn Saleh.

— **Présentation des vestiges et du site**, afin de rendre l'ensemble lisible pour le public. Dans ce but également, les anciens sondages ne servant plus à l'étude archéologique ont été rebouchés, les bermes abattues (fig. 15). Enfin, les accès aux monuments consolidés ont été facilités (enlèvement de déblais de fouilles, mise en place de passages renforcés) et sécurisés, afin d'en autoriser la visite au public, les vestiges nettoyés et aménagés (fig. 16 A et B). Bien entendu, un budget devra ensuite être prévu pour une présentation générale des sites et des monuments (panneaux explicatifs, cheminements, etc.).

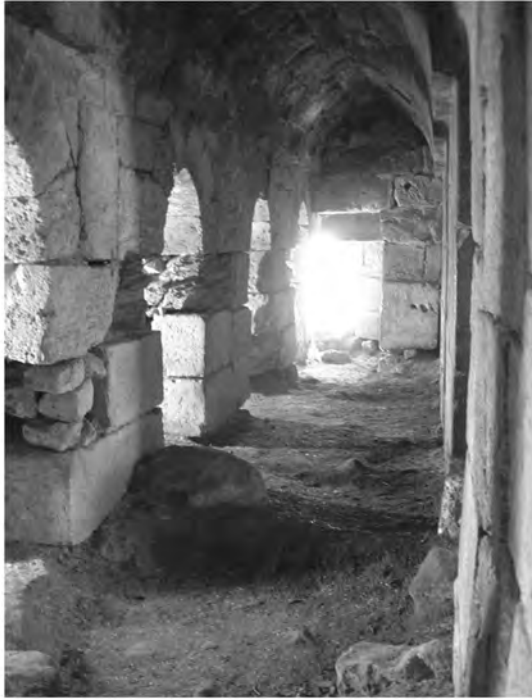
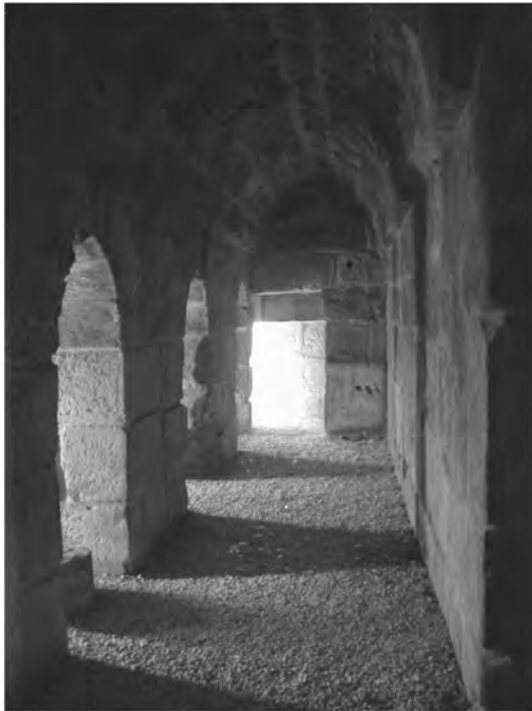
Fig. 16 A et B. Qalaat el Moudiq, la galerie orientale avant et après travaux de la tour médiévale, en vue de sa présentation. © Mission franco-syrienne de Qalaat el Moudiq
