Conservation et mise en valeur du patrimoine architectural au Proche-Orient : quelques réalisations de missions archéologiques

Mathilde Gelin

CONSERVATION ET MISE EN VALEUR DU PATRIMOINE ARCHITECTURAL AU PROCHE-ORIENT : QUELQUES RÉALISATIONS DE MISSIONS ARCHÉOLOGIQUES

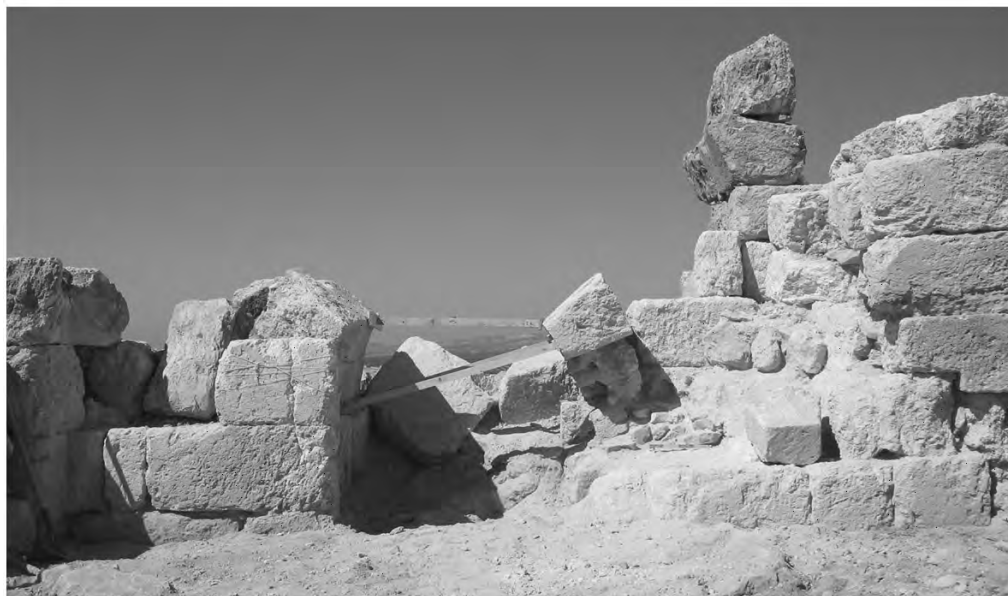
Fig. 4. Cyrrhus, tour médiévale n°3 de la citadelle. Les montants de la porte, ici avant travaux, ont été consolidés au moment même de leur dégagement et restitués avec les blocs d'origine, tombés sur place. Photo M. Gelin, © Mission libano-syrienne de Cyrrhus-Nebi Hourri.

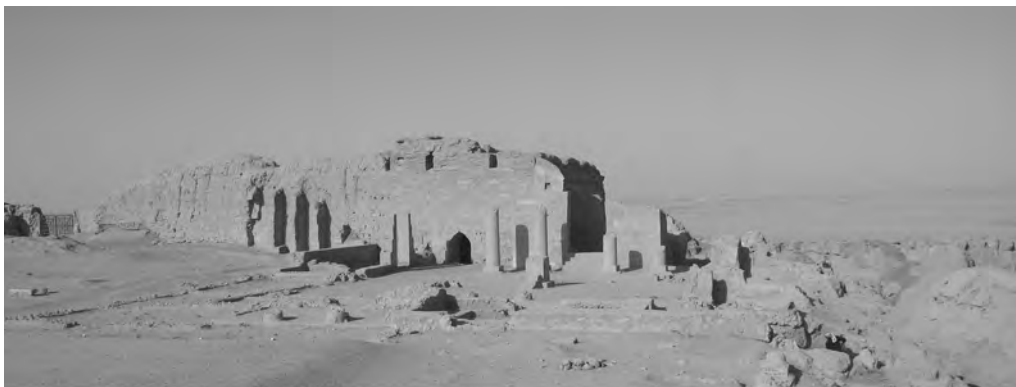
Fig. 5 B: Doura-Europos, sanctuaire de Bél. État de l'édifice avant les travaux en 2002 et après restauration (état en 2004). Vue vers l'ouest. Photo M. Gelin, MFSDE.

Fig. 5 A Doura-Europos, sanctuaire de Bêl. État de l'édifice avant les travaux en 2002 et après restauration (état en 2004). Vue vers l'ouest. Photo M. Gelin, MFSDE.

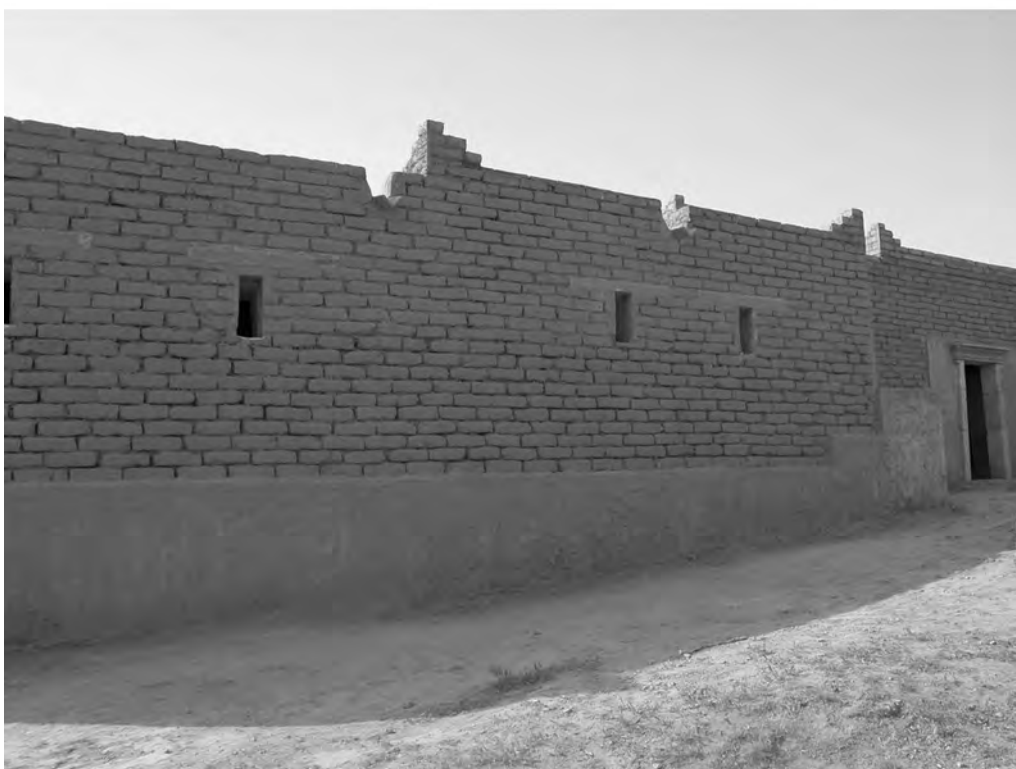
Fig. 6. Doura-Europos, "maison romaine". Élévation restituée de la façade nord, avant la pose de l'enduit. Vue vers le sud-ouest. Photo É. Léna, MFSDE.

— **Restitution complète.** Cette intervention fait davantage appel à l'extrapolation. Si les fondations de la "maison romaine" à Doura sont bien celles de bâtiments romains, d'une part elles appartiennent à plusieurs bâtiments mais sont restituées sous la forme d'une maison unique, d'autre part les élévations n'existaient plus au moment des fouilles. Ce sont les vestiges d'élévations de maisons dégagées dans les années 1930, ailleurs sur le site, et conservées jusqu'au départ de la toiture, qui ont servi de modèles (fig. 6). La restitution se fonde donc, dans ce cas, sur des éléments ayant réellement existé à cette période et dans cette ville, mais dont on ignore s'ils étaient identiques précisément à cet endroit. Les buts didactique, touristique et de mise en valeur du site, sont à la base de cette intervention.

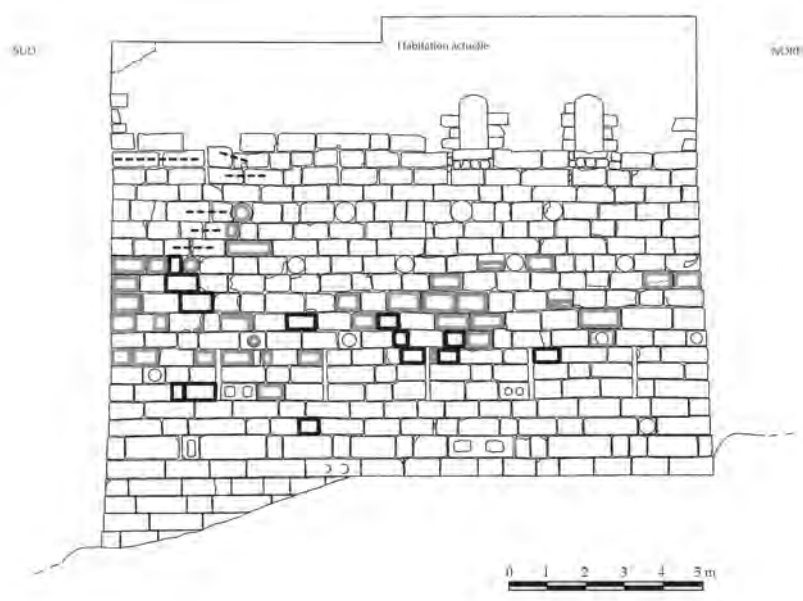
Fig. 8. Qalaat el Moudiq, façade orientale consolidée de la tour médiévale. Indication des pierres remplacées (en noir), réparées (en gris) et des emplacements des broches (en tiretés). Relevé A. el Bouch, A. Abou Aradj, P. Courbon, S. Zugmeyer, mise au net M. Gelin et S. Zugmeyer. © Mission franco-syrienne de Qalaat el Moudiq.

— **Étude architecturale.** C'est l'étude des types d'édifices, de leur plan, de leur style, de leurs techniques et matériaux de construction, de la progression de leur construction (étapes de chantier). Cette étude est extrêmement importante, car c'est sur elle que s'appuie la plus grande partie des travaux. Elle nécessite de nombreux relevés, tant en plan qu'en élévation, qui sont largement utilisés au cours des chantiers (fig. 8).

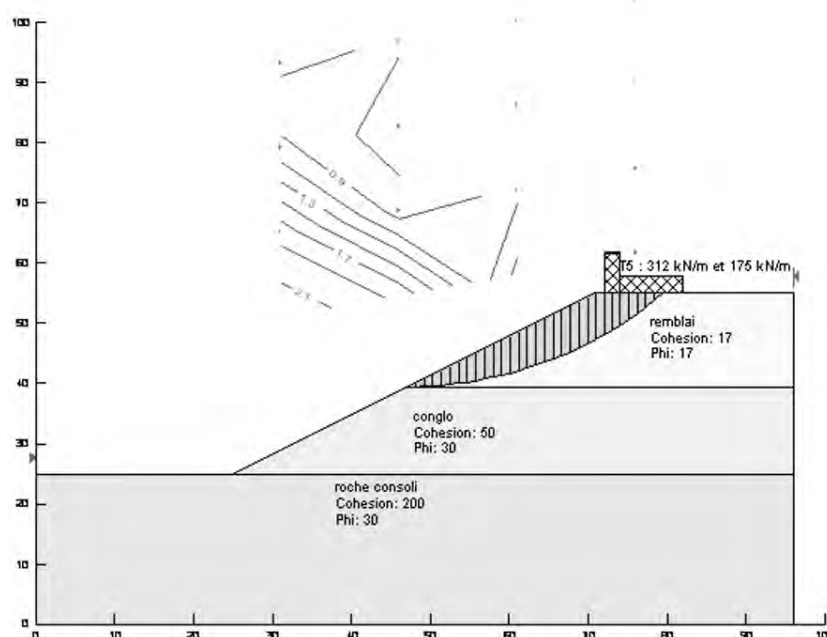
Fig. 10. Qalaat el Moudiq. Modélisation du sous-sol aux abords de la tour médiévale n°5, réalisée par M. al Heib (École des Mines, Nancy). © Mission franco-syrienne de Qalaat el Moudiq.

Il a également été fait appel à des techniques de pointe. Par exemple, une modélisation menée sur la tour restaurée à Qalaat el Moudiq et sur le tell au-devant de la tour, a montré clairement quelle était la zone la plus menacée (fig. 10); les résultats d'un carottage mené jusqu'au rocher ont aidé à définir quels étaient les plus gros problèmes de stabilité du tell.

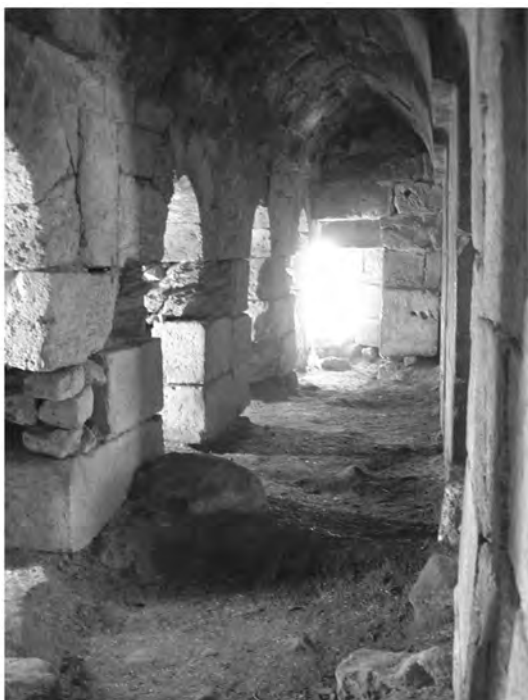
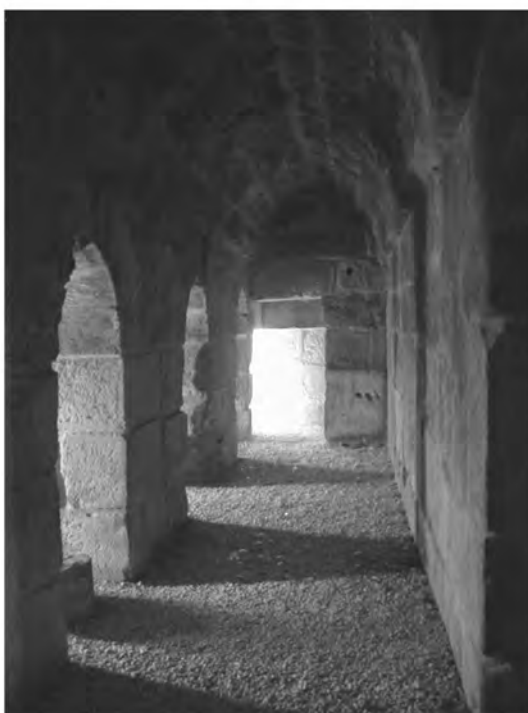
Fig. 16 A et B. Qalaat el Moudiq, la galerie orientale avant et après travaux de la tour médiévale, en vue de sa présentation. © Mission franco-syrienne de Qalaat el Moudiq
