**Plateforme expérimentale ESPACE  
FONCTIONNEMENT HYDROLOGIQUE DES  
COURS D'EAU AMONT DU BASSIN DE LA CÈZE  
ÉTIAGE 2019**

**FONCTIONNEMENT HYDROLOGIQUE DES COURS D'EAU AMONT  
DU BASSIN DE LA CÈZE  
ÉTIAGE 2019**

Novembre 2019

Convention en date du 2 mai 2019 entre le Syndicat AB-Cèze et l'AU (UMR ESPACE) sur l'installation et le suivi de cinq stations d'étiage de cours d'eau amont du bassin de la Cèze durant l'été 2019.

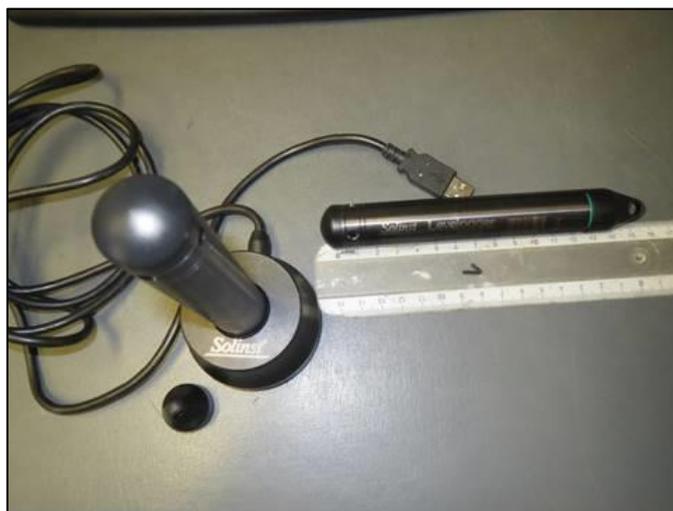
FIG.2 — SONDES SOLINST UTILISÉES POUR LA MESURE DES NIVEAUX D'EAU — SONDE LEVELLOGGER (DANS SON SABOT DE TRANSFERT DE DONNÉES) ET SONDE BAROMÉTRIQUE (PRESSION DE L'AIR)

Les sondes fournissent une valeur de pression, qui nécessitent de connaître la pression atmosphérique locale, acquise à partir de sonde barométrique (Barologger), pour en assurer la compensation et ainsi connaître le niveau de l'eau. Ces dernières sont installées sur chaque site, dans un endroit discret et dans le voisinage immédiat de la sonde de niveau.

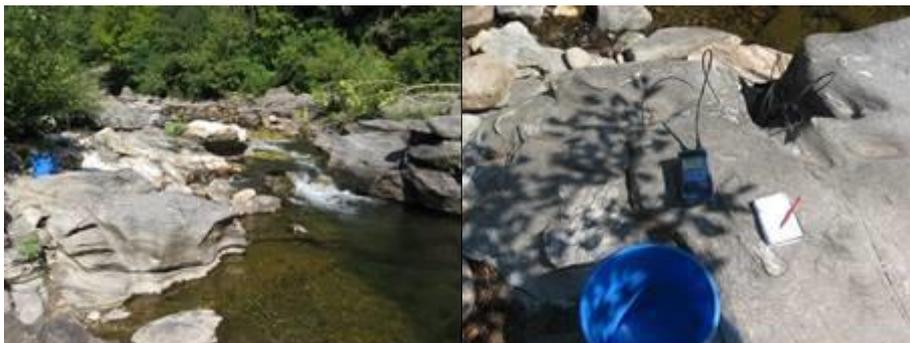
FIG.8 — SECTION DE JAUGEAGE SUR LE LUECH (GAUCHE) ET CONDUCTIMÈTRE À CHAMBOREDON (DROITE)

Dans l'ensemble, les caractéristiques des eaux (naturellement peu minéralisées, et en général comprises entre 50 à 250 µS/cm) sont favorables à ce type de jaugeage. De bons résultats ont également été obtenus pour l'Auzonnet, alors que les eaux sont davantage minéralisées (jusqu'à 700 µS/cm). Dans certaines conditions (Auzonnet), un courantomètre a pu être utilisé.

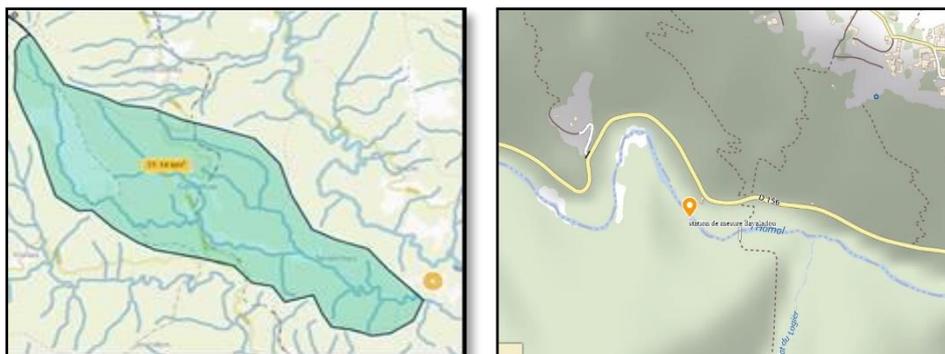
FIG.14 — BASSIN VERSANT ET LOCALISATION DE LA STATION DE DAVALADOU (SÉNÉCHAS) SUR L'HOMOL

Cette station se trouve à une cinquantaine de mètres de la D 156, et accessible par un petit sentier de randonnée traversant l'Homol sur un pont noyé (Fig.14), en remontant la rive droite sur une centaine de mètres. Elle est située sur la partie aval de l'Homol, sur la commune de Sénéchas et à deux kilomètres et demi en amont du barrage de Sénéchas. Longitude : 4°01' 25,70 " E ; latitude : 44°19' 23,00 " N ; altitude : 298 m ; superficie du bassin versant : 31,8 km<sup>2</sup>.

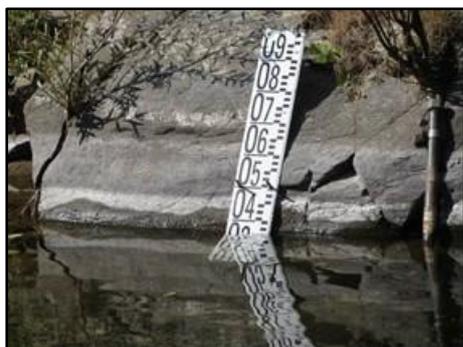
FIG.15 — STATION DU DAVALADOU SUR L'HOMOL EN 2019 ; EN HAUT À GAUCHE, SEUIL AVAL CONTRÔLANT LE NIVEAU D'EAU À LA STATION (PETIT BARRAGE DE BLOCS) ; À DROITE ÉCHELLE LIMNIMÉTRIQUE ET TUBE GUIDE DE SONDE ; BAS À GAUCHE, BARRAGE EN RIVE DROITE LE 23/07 ; BAS À DROITE, ÉCHELLE DE L'ANCIENNE STATION DU CD30

En rive droite du cours d'eau, une sonde Levelogger est positionnée au fond de l'eau, protégée par son fourreau métallique ancré dans le rocher (Fig.15). Elle est extraite pour le transfert des données sur un ordinateur portable.

Au droit de la station, l'eau court sur des dalles granitiques, assurant un seuil de très bonne qualité. Toutefois, ce site discret est un point recherché par des estivants, et durant la saison chaude, des aménagements temporaires visant à remonter le plan d'eau peuvent compliquer la mesure des débits, surtout si les tournées sont espacées. Ce type d'aménagement temporaire a été réalisé à plusieurs reprises durant le mois d'août 2019, rendant la qualité des mesures moins bonne entre le 6 et le 28 août.

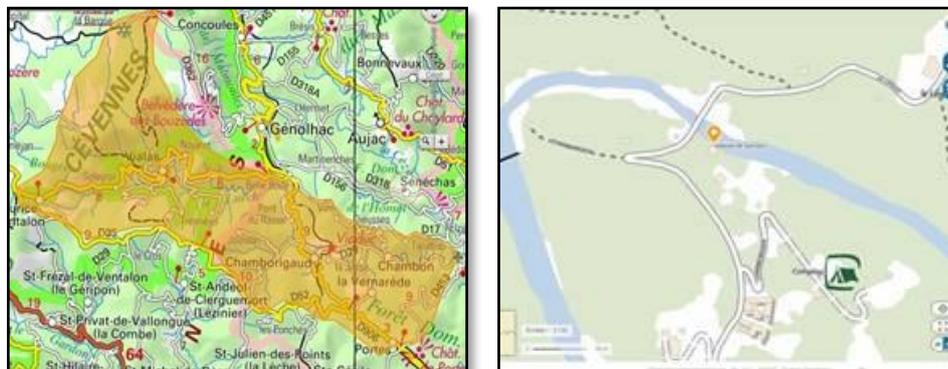
FIG.21 — BASSIN VERSANT DU LUECH À CHAMBOREDON ET LOCALISATION DE LA STATION DE MESURES

jaugeage en très basses eaux —. Les coordonnées sont les suivantes : longitude  $4^{\circ} 02' 37,22''$  E ; latitude,  $44^{\circ} 18' 24,02''$  N ; altitude : 234 m ; surface du bassin drainé :  $90 \text{ km}^2$ .

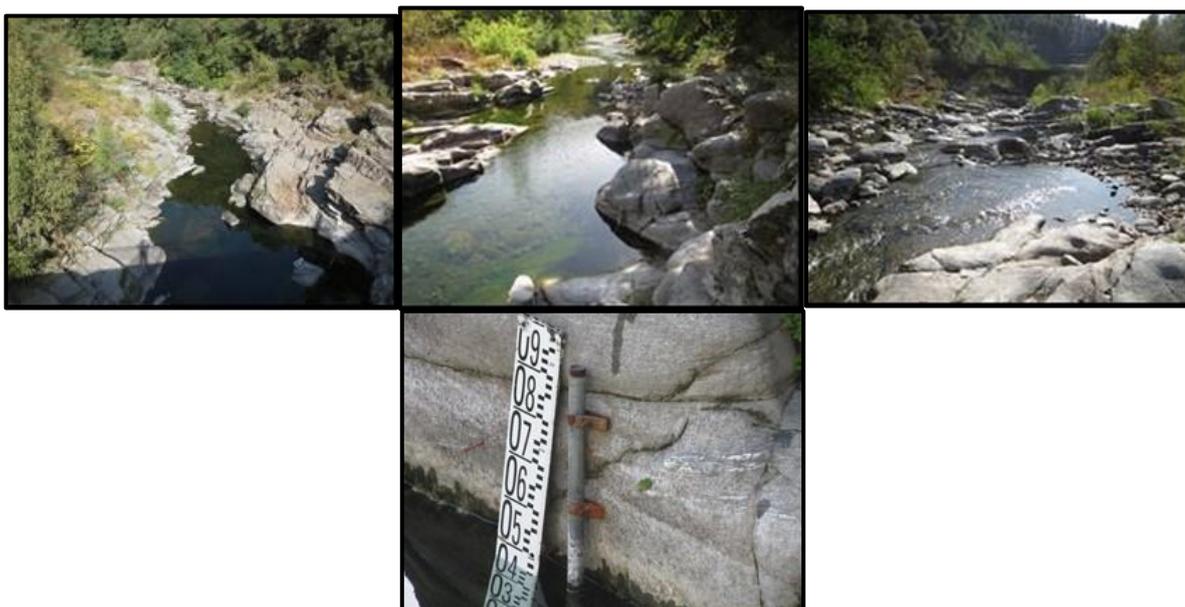
FIG.22 — STATION DU LUECH À CHAMBOREDON — HAUT À GAUCHE : VUE VERS L'AMONT ; DROITE : VUE VERS L'AVAL AVEC DEUX NIVEAUX DE CONTRÔLE (SEUILS ÉMERGENTS) ; BAS À GAUCHE : AMONT EN DIRECTION DU PONT ; EN BAS À DROITE : ÉCHELLE ET SUPPORT DE SONDE

Positionnée juste sous le pont menant au hameau du Lingot, et dans un lit rocheux empêchant tout sous-écoulement, la station comprend une échelle limnimétrique, placée sur un rocher en rive droite, et une sonde Levelogger installée au fond du lit, dans son tube de protection. La sonde barométrique est juste en bordure du pont et bien cachée.

L'échelle, qui est en place depuis l'été 2013, a subi à ce titre les usures du temps et plusieurs grosses crues, et elle est devenue illisible dans la gamme des hauteurs qui nous intéresse. Une échelle mobile est dorénavant posée lors de chaque tournée.

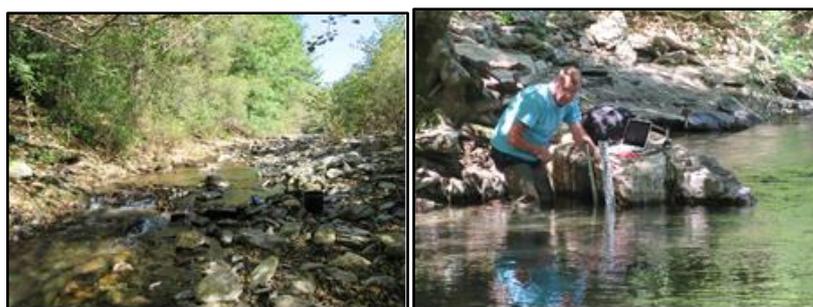
FIG.29 — STATION DE LA CÈZE AMONT AUX FOURNELS — À GAUCHE : AMONT DE LA STATION ; À DROITE : ÉCHELLE ET SUPPORT DE SONDE

La sonde a été mise en place le 21 mai avec une cote de 80 cm, le niveau de l'eau restant trop élevé jusqu'à cette date pour installer le matériel. Elle a été retirée le 29 octobre, avec un niveau de 74 cm

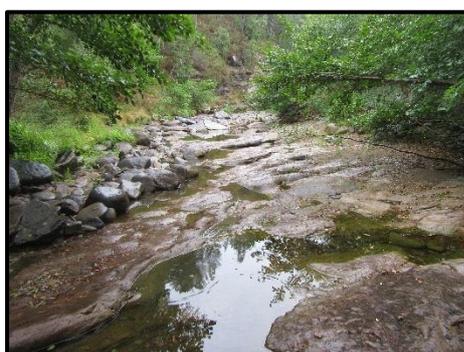
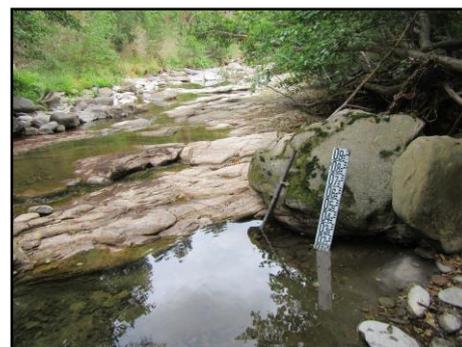
FIG.36 — STATION DE LA GAGNIÈRE À L'AVAL DE LA CONFLUENCE AVEC L'ABEAU — GAUCHE : ÉQUIPEMENT DE LA STATION ; DROITE : ÉCOULEMENT LE 17 SEPTEMBRE 2019

Il s'agit de la même sonde que celle utilisée en 2018 sur l'Abeau.

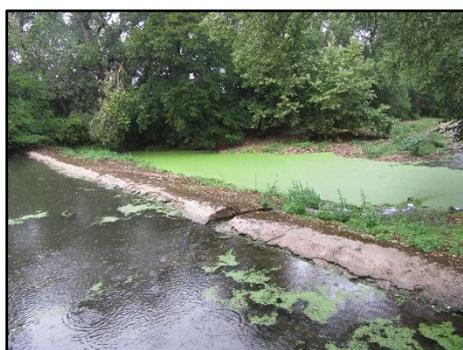
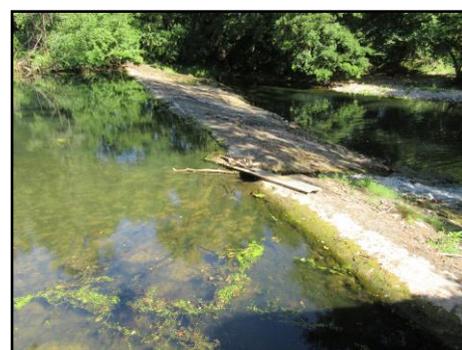
FIG.42 — STATION DE L'AUZONNET EN AMONT DU PONT D'AUZON — À GAUCHE : VUE DU SEUIL LE 10 JUILLET 2019 ; À DROITE : LE SEUIL DÉGAGÉ, LE 10 SEPTEMBRE

Cette station située sur la commune de Boisson s'appuie sur un grand seuil construit d'une vingtaine de mètres de large, de façon à assurer une prise d'eau (*béal*) en rive droite. La sonde et le support d'échelle sont positionnés également en rive droite, contre le seuil, sur une bordure maçonnée. Le seuil est échancré dans son premier tiers en rive droite, et présente une goulotte d'une vingtaine de centimètres de large, et d'une profondeur de 15 cm, assurant l'écoulement lors des très faibles débits.

Le site retenu par ESPACE est discret et attire très peu de baigneurs, et s'était révélé finalement propice aux mesures de basses eaux en 2018. En 2019, une complication majeure a été l'obstruction à plusieurs reprises de la goulotte, par des bois d'assez gros calibres, qui ont été retirés à chaque passage pour connaître le niveau exact de l'eau. Compte tenu du plan d'eau en amont de la retenue, il fallait plusieurs heures pour retrouver le niveau naturel.
