**L'étiage 2019 dans les Gardons amont (Cévennes)**  
**Projet pilote de suivi des débits d'étiage**  
**Rapport sur huit stations temporaires d'étiage**  
**et deux stations pérennes**

**Novembre 2019**

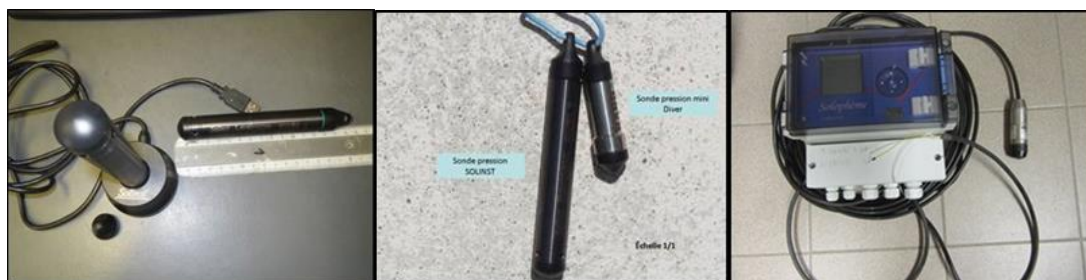
FIG.2 — SONDES SOLINST : LEVELLOGGER (DANS SON SABOT DE TRANSFERT DE DONNÉES) ET BAROLOGGER (GAUCHE), MINIDIVER (CENTRE) ; SONDE DE PRESSION KELLER ET CENTRALE SOLOPHÈME (DROITE)

Sept sondes mini Diver 0-10m (mesure de la pression, transformée en hauteur d'eau, et de la température de l'eau) de la société SDEC ont été installées. La sonde (Fig.2), d'une longueur de 9 cm, est glissée dans un tube protecteur métallique totalement obturé d'un côté. La sonde repose sur ce bouchon fixe. Le tube est percé d'un petit trou, près de la sonde, à l'extrémité inférieure, afin que se réalise un équilibre hydrostatique sans toutefois permettre qu'une trop grande quantité d'alluvion n'entre dans le tube.

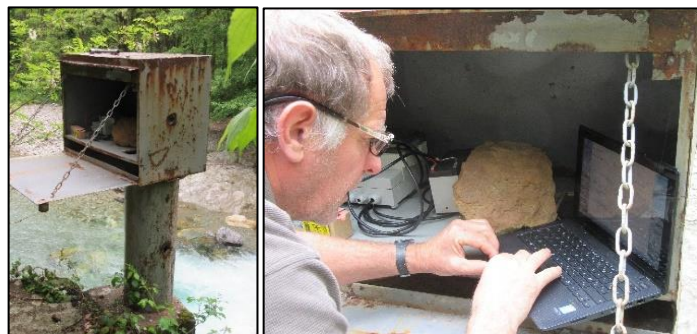
FIG.4 — Puits du limnigraphe sur le Galeizon à l'Aube morte, abritant l'équipement de mesure Solophème (gauche) ; sonde dans le puits du limnigraphe, centrale Solophème et récupération du fichier de données (droite)

Les données sont transmises directement depuis la centrale, sur un ordinateur portable, au moyen d'une prise RS232. L'avantage de ce matériel est double. Outre d'avoir une bonne précision comme nous avons pu le constater durant les dernières campagnes, la sonde reste fixe durant toute la durée de la campagne. Ceci assure donc une grande stabilité de la mesure, à la différence des sondes extraites, pour lesquelles il y a une perte de données durant 10 à 30 minutes (délai entre la sortie de la sonde, sa lecture et la relance programmée) ; cette opération s'accompagne le plus souvent par une instabilité de la mesure durant 30 à 60 mn, avant de fournir des mesures « vraies ».

Il subsiste toutefois un défaut sur la version actuellement utilisée avec les centrales Solophème. Comme il n'existe pas à ce jour de programmation différée, une fois les données récupérées et effacées, il y a génération de 4 à 5 mesures supplémentaires dans l'heure qui suit cette récupération, ce qui peut être facilement corrigé avec un tableur.

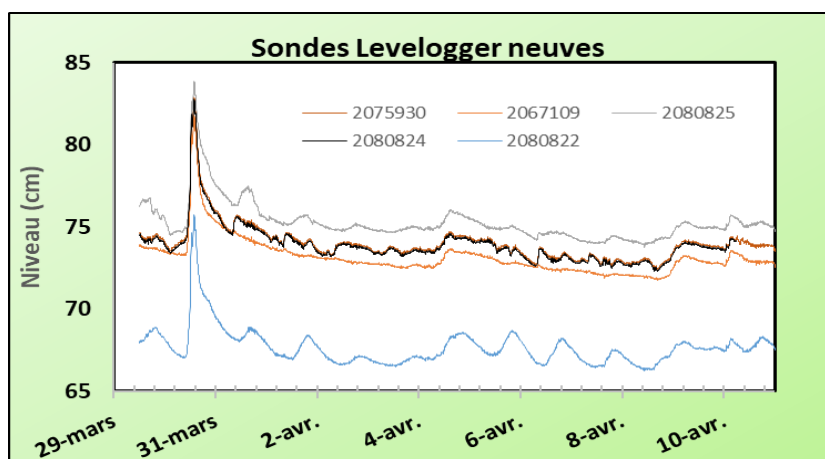
FIG.5 — TEST DES SONDES MINI DIVER AVANT LEUR INSTALLATION SUR SITE AU PRINTEMPS 2019

On notera que bien que mises à la même profondeur dans le cours d'eau, elles montrent une certaine disparité propre à leur caractéristique. Et que, tout en étant neuves, certaines apparaissent nettement plus fidèles que d'autres.

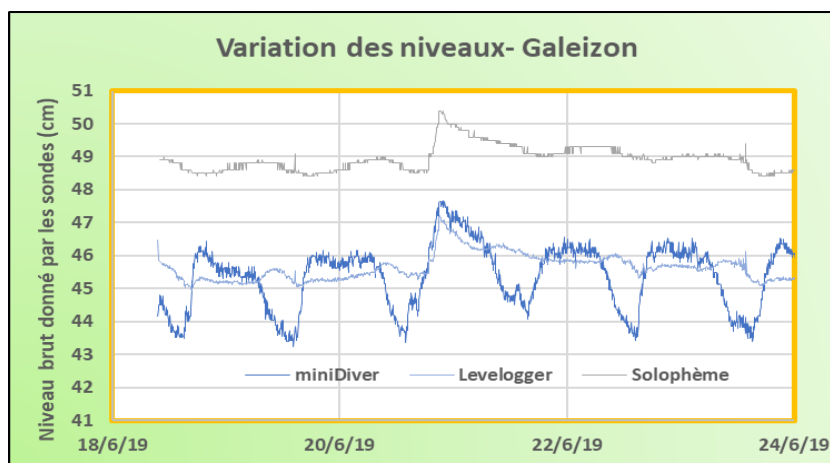
FIG.6 — COMPARAISON DES NIVEAUX D'EAU FOURNIS PAR LES SONDES MINI DIVER, LEVELOGGER ET SOLOPHÈME EN JUIN 2019 À L'AUBE MORTE (GALEIZON)

Dans la plupart des cas, les séries hauteur/temps obtenues sont directement exploitables, soit avec la sonde de référence soit avec l'autre sonde (sonde dite de secours). L'utilisation en 2019 des Solophème sur davantage de sites a nettement amélioré la gestion des données, tant pour la récupération sur le terrain que pour l'exploitation, puisqu'aucun problème n'a été observé durant cette campagne avec ce matériel.

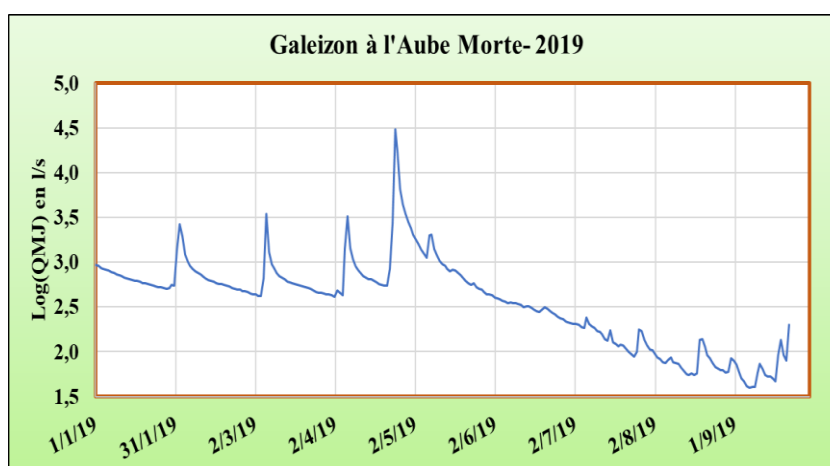
FIG.9 — HYDROGRAMME DU GALEIZON À L'AUBE MORTE DU 1<sup>ER</sup> JANVIER AU 1<sup>ER</sup> OCTOBRE 2019 (DONNÉES JOURNALIÈRES)

La situation hydrologique du 1<sup>er</sup> janvier au 1<sup>er</sup> octobre 2019 sur les bassins étudiés peut être résumée au travers de l'hydrogramme de la station du Galeizon à l'Aube morte, ici au pas de temps de journalier (Fig.8). Sans entrer dans le détail, on observe qu'entre janvier et avril, il y a pratiquement une crue par mois, séparée chacune par une récession de presque un mois, la dernière crue, le 25 avril étant nettement supérieure aux autres. La crue du 10 mai marque la fin des hauts débits, les écoulements baissant alors régulièrement par vidange de la réserve en eau du bassin, tandis que les quelques pluies de fin de printemps et d'été n'assurent qu'une très courte durée de recharge. L'étiage se développe au cours du mois de septembre, et prend fin à la mi-octobre avec les pluies qui reprennent au 15 octobre.

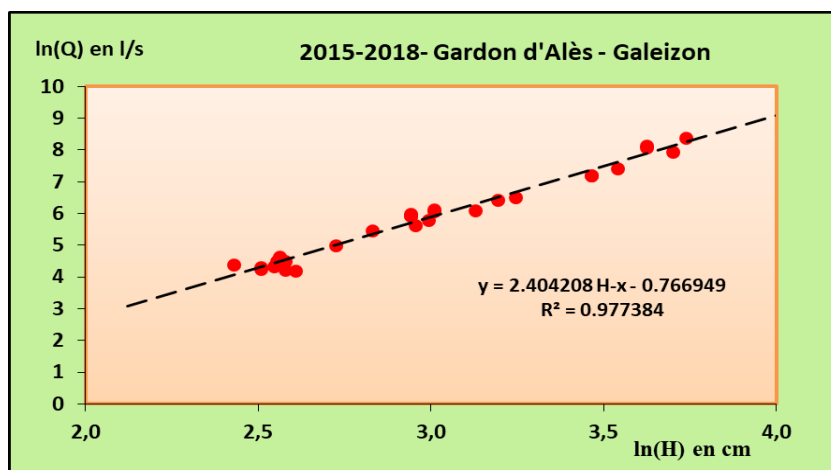
FIG.10 — COURBE DE TARAGE DE LA STATION DU GALEIZON À L'AUBE MORTE

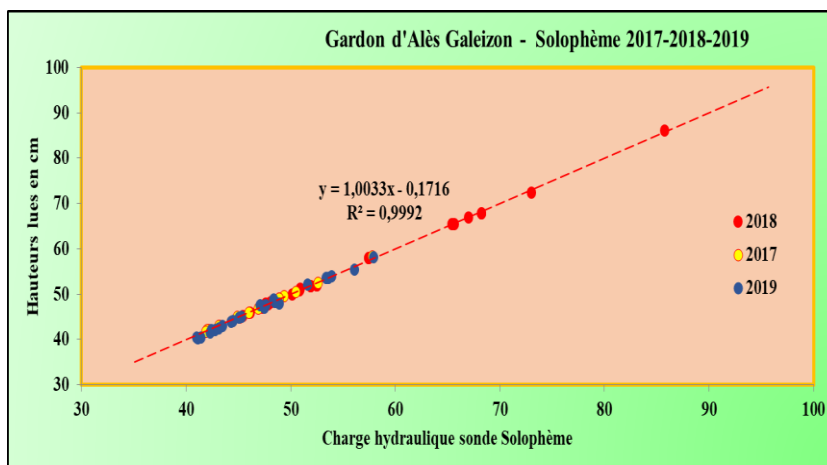
FIG.12 — RELATION ENTRE LA CHARGE HYDRAULIQUE ET LES VALEURS LUES SUR L'ÉCHELLE LIMNIMÉTRIQUE POUR LE GALEIZON À L'AUBE MORTE EN 2017, 2018, ET EN 2019

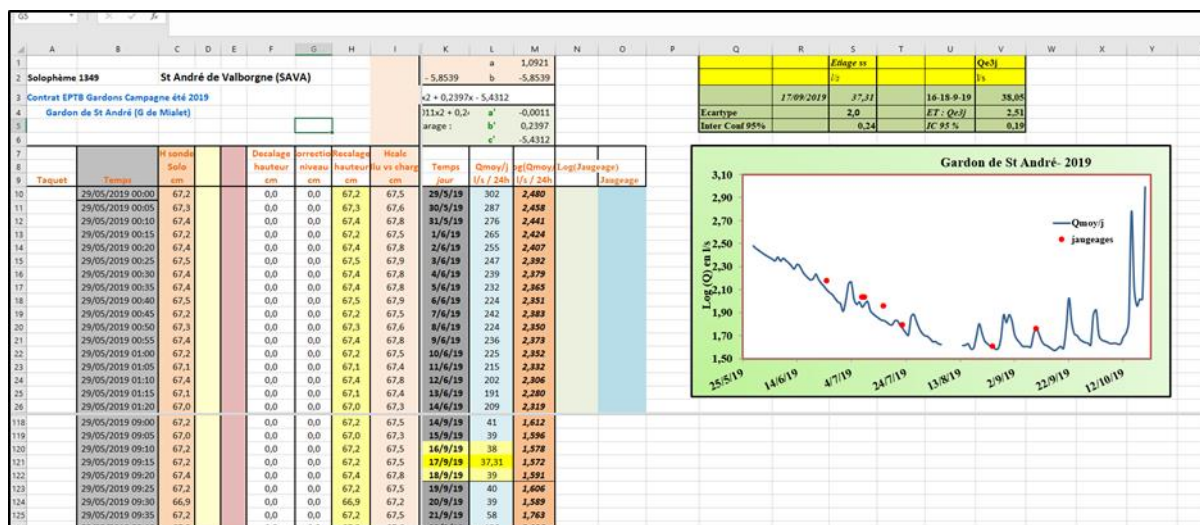
FIG.15 — EXEMPLE DE FEUILLE DE CALCUL EXCEL POUR LE TRAITEMENT DES DÉBITS À 5 MN, DES DÉBITS MOYENS JOURNALIERS — CAS DU GARDON DE SAINT-ANDRÉ À SAINT-ANDRÉ DE VALBORGNE EN 2019

Les relations précédentes ( $H$  calculée = f  $H$  sonde, courbe de tarage) étant établies, un calcul automatique du débit toutes les 5 minutes, et le débit moyen journalier calculé sur 288 valeurs, est fait sur un tableur, une fois les éventuels défauts de mesure compensés — essentiellement l'impact des petits barrages — (Fig.15).

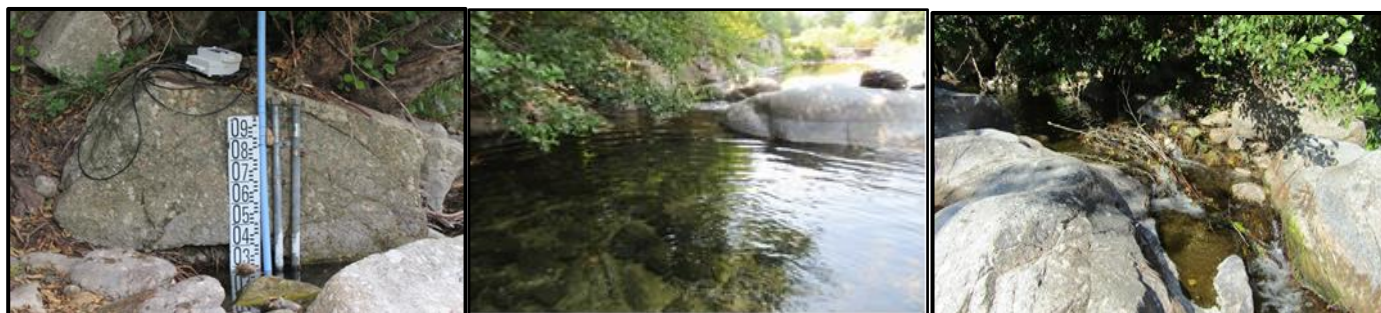
FIG.16 — STATION DE LASALLE SUR LA SALINDRENQUE AMONT, DURANT L'ÉTÉ 2019 — À GAUCHE ÉCHELLES ET SONDES ; CENTRE : SEUIL VERS L'AVAL — À DROITE, SEUIL OBSTRUE PAR BRANCHAGES DÉPOSÉS PAR UN CASTOR

Au début de la campagne 2019, le système de mesure comprenait deux sondes Levelogger, positionnées contre le bord vertical d'un rocher (Fig.16), dans une zone calme. Le défaut de connexion de ces deux sondes déjà signalée a nécessité l'installation d'un Solophème à compter du 9 août. Ce dernier a donné toute satisfaction.

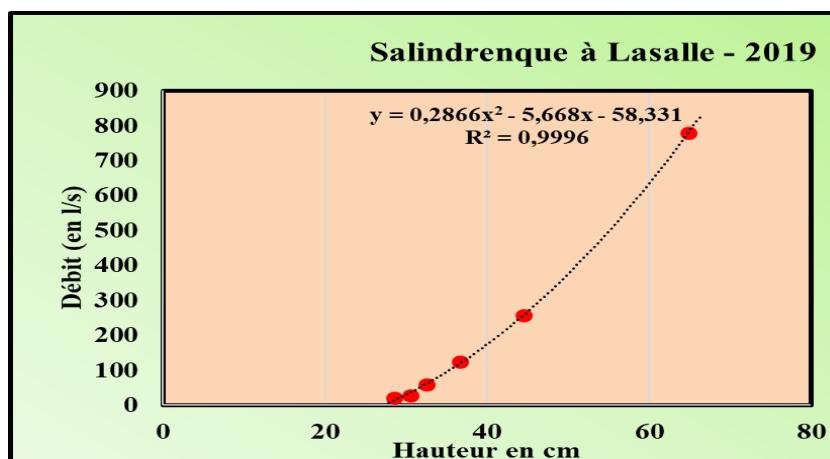
FIG.21 — COURBE DE TARAGE DE LA SALINDRENQUE (GARDON) À LASALLE ENTRE LA HAUTEUR LUE ET LE DÉBIT JAUGÉ

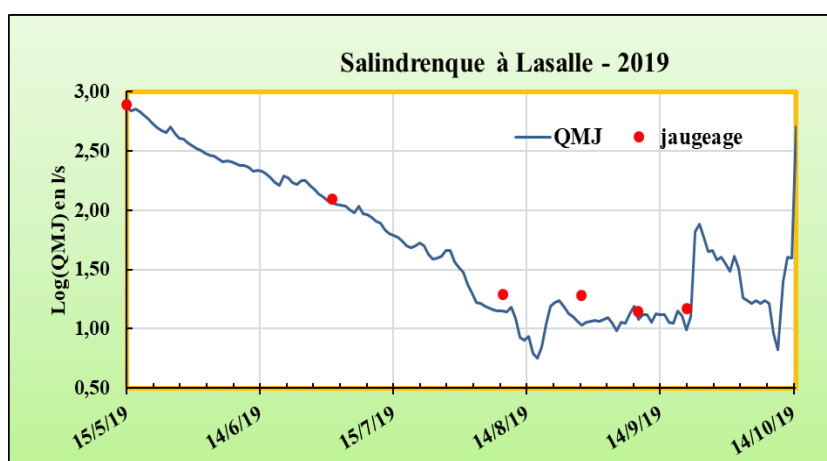
FIG.22 — HYDROGRAMME DE LA SALINDRENQUE À LASALLE DURANT L'ÉTIAGE 2019

Le mois de juillet présente deux modestes crues les 16 et 20 juillet, suivies d'une petite crue le 2 août. La crue du 9 août (227 l/s) retarde temporairement la baisse des débits, puis la pente s'aplatit nettement jusqu'à la reprise de faibles écoulements le 10 octobre. La chute des débits le 17 août (5,7 l/s) correspond à cette incertitude signalée précédemment.

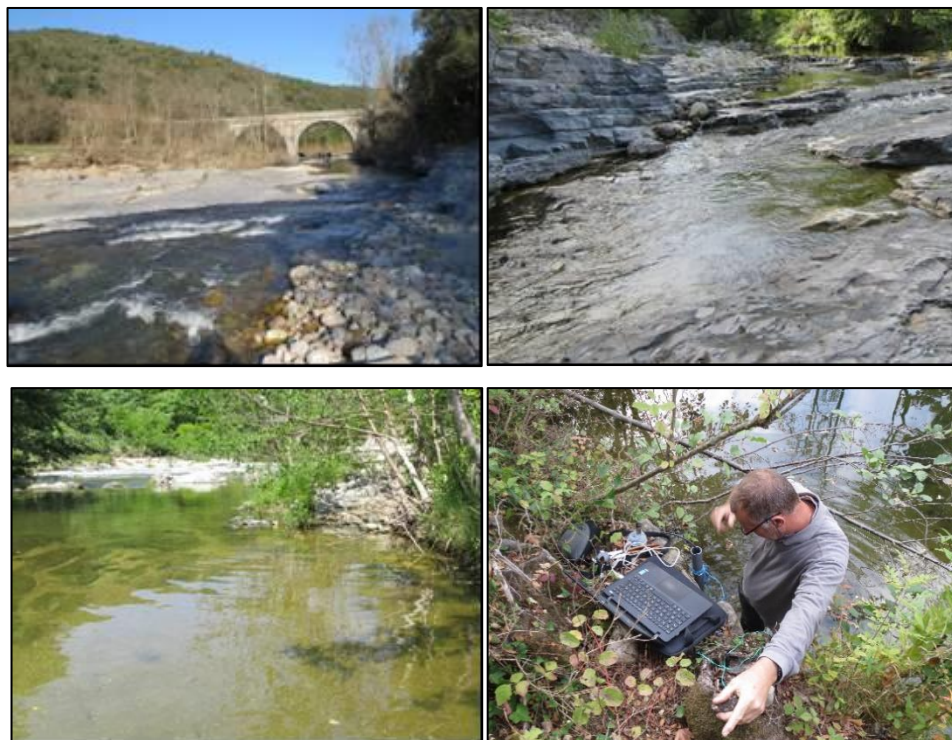
FIG.23 — STATION DE THOIRAS SUR LA SALINDRENQUE AVAL PRÈS DU PONT DE LA D 57 EN HAUT À GAUCHE ; POINT DE JAUGEAGE EN HAUT À DROITE ; PLAN D’EAU AVEC LA SONDE MINI DIVER ; RÉCUPÉRATION DU FICHER DE LA SONDE EN BAS À DROITE.

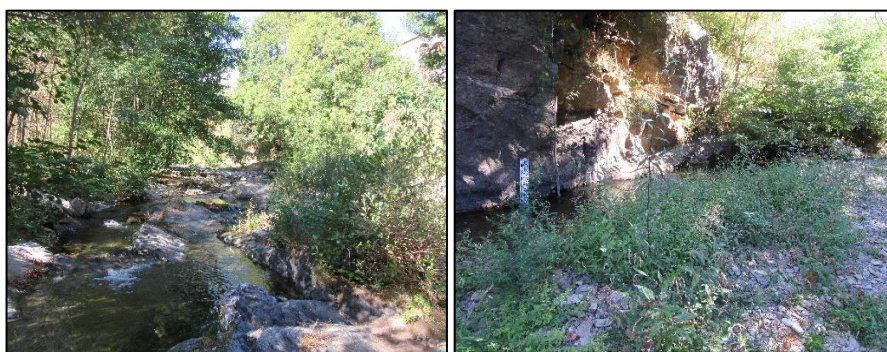
FIG.30 — STATION DE RAFINESQUE SUR LA BORGNE AVAL À SAUMANE — SITE AMONT (À GAUCHE), STATION AMONT (À DROITE).

En 2019, l'observation s'est concentrée sur la station amont qui était déjà suivie les années précédentes, et qui avait donné bonne satisfaction, et qui, en particulier, n'a pas été l'objet de petits barrages cette année. Il n'y a rien de particulier à signaler dans son mode de fonctionnement.

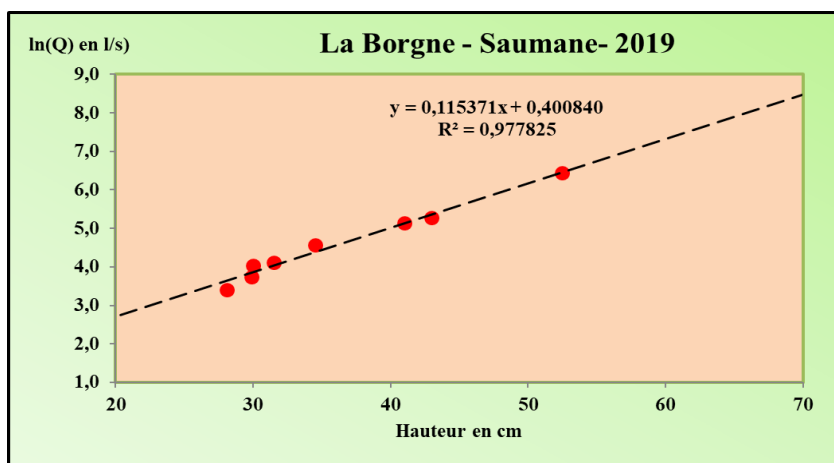
FIG.35 — COURBE DE TARAGE POUR LA BORGNE À SAUMANE (STATION DE RAFINESQUE) EN 2019

Huit jaugeages ont été réalisés en 2019 à la station de Rafinesque, le premier au début du mois de mars, avant l'installation du matériel proprement dit. Les jaugeages couvrent une gamme de hauteurs comprise entre 28 et 52 cm (30 à 622 l/s), et on note une petite distorsion par rapport à l'année précédente, les niveaux les plus bas observés en 2018 étant sans doute un peu influencés (feuilles ?). Une nouvelle courbe de tarage a été construite pour 2019.

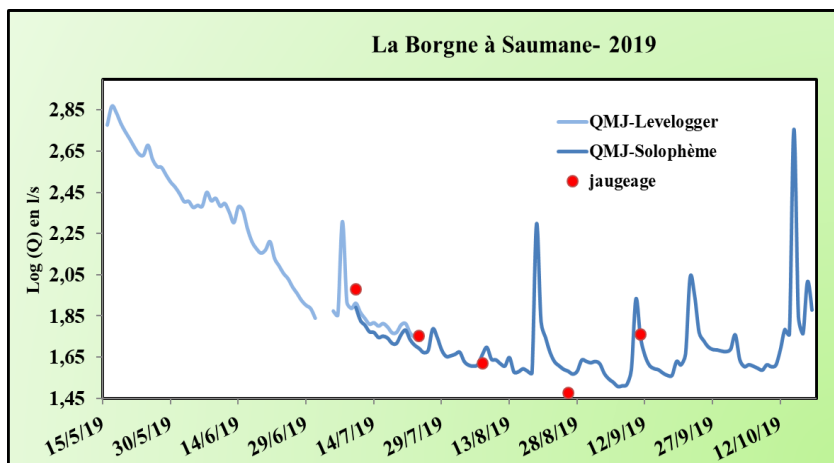
FIG.36 — HYDROGRAMME DE LA BORGNE À SAUMANE (STATION DE RAFINESQUE) DU 15 MAI AU 21 OCTOBRE 2019

Cette courbe de tarage permet de calculer les débits entre 20 et plus de 1500 l/s, ce qui couvre largement les valeurs rencontrées durant la campagne 2019. (Fig.36).

L'hydrogramme de la figure 36 est une combinaison des résultats fournis par la sonde Levelogger jusqu'au 9 juillet, date de l'installation du Solophème qui fournit les données jusqu'au démontage. Un défaut de fonctionnement de la Levelogger a entraîné une petite lacune de mesure entre le 2 juillet à 8 h 15 TU et le 4 juillet à 9 h 55 TU. Le raccord entre les deux sondes, le 23 juillet montre un écart de 10 % entre les débits calculés, correspondant aux incertitudes liées à la précision des mesures entre les deux sondes, ce qui se répercute sur la chaîne de calcul. Il faut noter par ailleurs que l'échelle logarithmique accentue visuellement l'écart entre le jaugeage du 26 août (30 l/s) et le débit calculé pour le même jour (38 l/s). Pour la campagne 2019, et comme pour les autres stations, la récession qui commence dès le milieu de mai est ponctuée par des petites crues mineures, les 17 et 25 mai (735 l/s et 476 l/s), et les 7 et 15 juin (281 et 229 l/s). On observe ensuite une crue plus rapide le 7 juillet (207 l/s) liée à un orage localisé, consécutif à une pluie de 7 mm à Saumane), une autre petite crue le 19 août (198 l/s). Enfin, deux faibles crues ont lieu en septembre le 10 (89 l/s) et le 22 septembre (109 l/s), alors que les débits restent bas jusqu'au 11 octobre (45 l/s), avant la crue du 15 octobre qui marque définitivement la fin de l'étiage. Le 20 octobre enfin, le niveau passe de 54 cm à 11 h 15, et atteint 178 cm à 12 h. Au moment du démontage le 21 octobre à 8 h, le débit est de 770 l/s.

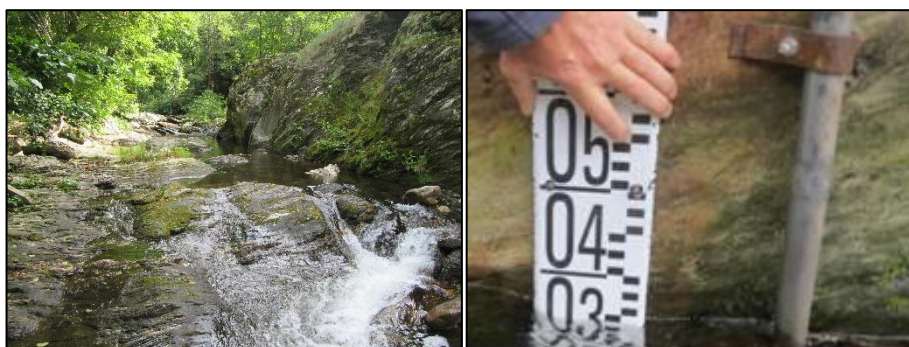
FIG.37 — STATION DE SAINT-ANDRÉ DE VALBORGNE ; GARDON DE SAINT-ANDRÉ AU PONT DE L'ELZE ; À GAUCHE LE SITE VU DE L'AVAL ; À DROITE, ÉCHELLE ET TUBE ABRITANT LA SONDE LEVELLOGGER

Par ailleurs, la station de Saint-André-de-Valborgne (Fig.37) a fait l'objet d'une modification du lit, de même pour celle de Saint Etienne. Les modifications des conditions hydrauliques entre les deux dernières campagnes ont nécessité la construction de nouvelles courbes de tarage pour la campagne 2019.

Le point de mesure se trouve dans un corridor de dalles de schiste avec une paroi d'une dizaine de mètres en rive gauche, sur laquelle sont appuyés tant l'échelle que le tube des sondes. La pente est importante, ce qui assure un bon mélange lors des jaugeages. La section est assez étroite, ce qui conduit à une élévation notable du niveau quand le débit augmente, ce qui favorise une relation de qualité entre les débits jaugés et les hauteurs lues sur l'échelle limnimétrique. Malheureusement, le site est remanié chaque année par les crues d'automne, et on observe, soit des dépôts, soit des creusements au niveau de la station, qui modifient la section. De ce fait, la courbe de tarage doit être refaite chaque année, mais un nombre limité de points suffit pour obtenir une bonne courbe.

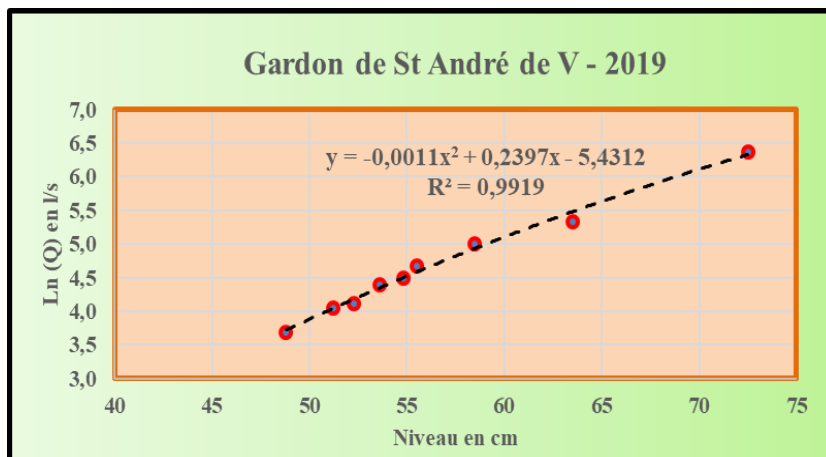
FIG.42 — COURBE DE TARAGE DU GARDON DE SAINT-ANDRÉ À SAINT-ANDRÉ DE VALBORGNE EN 2019

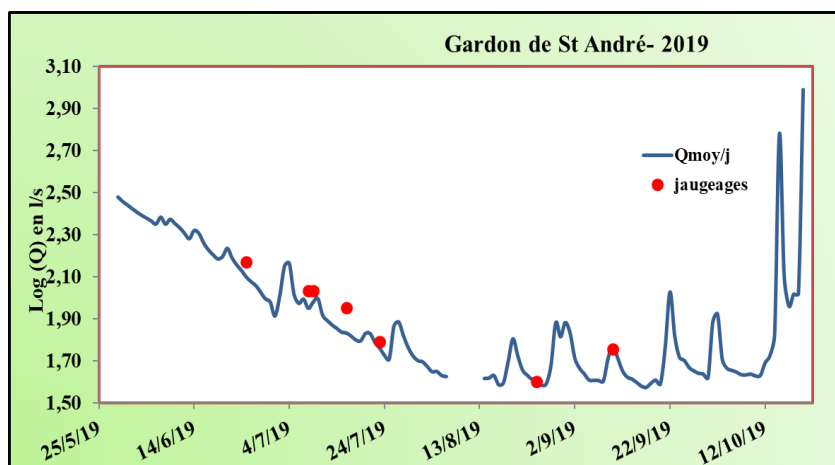
FIG.43 — DÉBITS MOYENS JOURNALIERS DU GARDON À SAINT-ANDRÉ DE VALBORGNE AU PONT DE L'ELZE EN 2019

Les enregistrements couvrent la période du 15 mai au 21 octobre 2019, avec une petite lacune entre le 7 et le 13 août, période sans pluie (Fig.43). La diminution des débits est assez forte entre la fin mai et le 10 août. Les deux petites crues du 4 (146 l/s) et du 27 juillet (73 l/s) sont sans effet sur la recharge, et la récession se poursuit jusqu'au 3 août. Ensuite, les débits se maintiennent à un niveau plancher jusqu'au 19 septembre, entrecoupé de petites recharges (passage de 40 à 60-70 l/s) à la faveur des petites pluies des 20 et 29 août, puis du mois de septembre. Le débit reste toujours très bas : 41 l/s le 30 septembre, 42 l/s le 10 octobre. Avec les premières crues, il passe à 980 l/s pour la journée du 20 octobre, et il atteint 1230 l/s au moment du démontage le 21 octobre à 9 h.

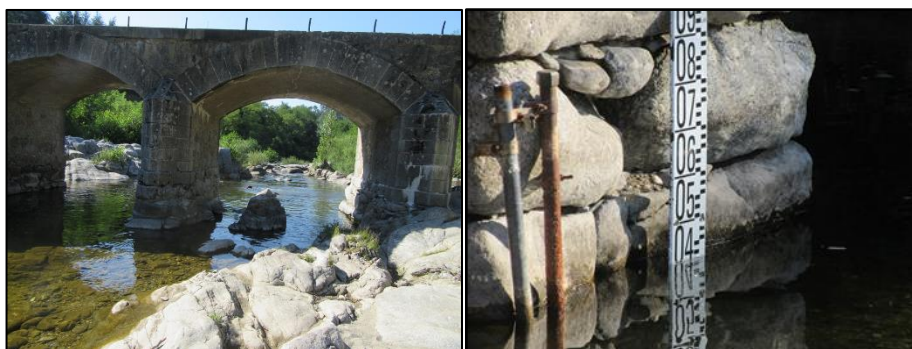
FIG.44 — STATION DE SAINT-JEAN DU GARD - À GAUCHE, GARDON DE SAINT-JEAN AU PONT DE CAMBONÉRAL, VU DE L'AMONT — À DROITE, ÉCHELLE AU PLUS BAS DE L'ÉTIAGE, LE 9 SEPTEMBRE 2019

La station se trouve en rive droite du Gardon, sous le pont de Cambonéral, à environ un kilomètre en amont du centre-ville de Saint-Jean du Gard. Elle est contrôlée vers l'aval par un seuil rocheux créant une petite chute d'environ 0,80 m et elle est plutôt propice pour de bonnes mesures de basses eaux (Fig. 44). Sa proximité avec la route en fait cependant un point de baignade.

Le matériel se trouve à la base de la troisième pile du pont en partant de la rive droite. Du fait de la relative baisse des eaux à la fin du printemps 2019, l'installation a été réalisée le 15 mai, avec une hauteur d'eau cependant limite de 83 cm (2600 l/s).

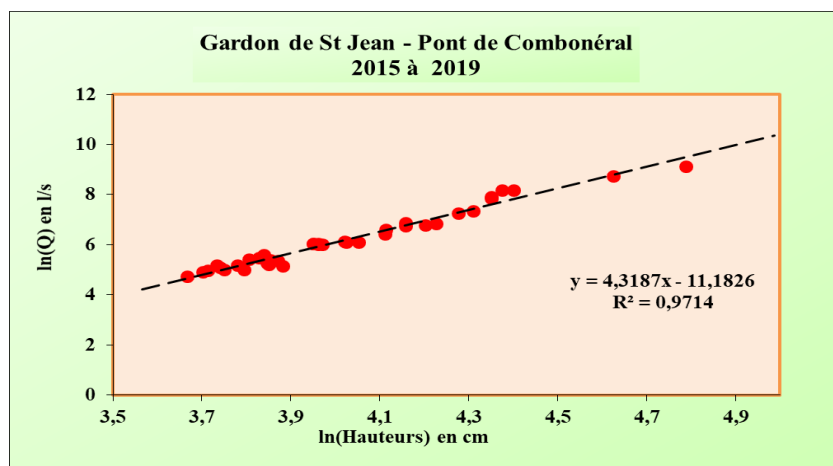
FIG.49 — COURBE DE TARAGE DE LA STATION DE SAINT-JEAN À SAINT-JEAN DU GARD (PONT DE CAMBONÉRAL)

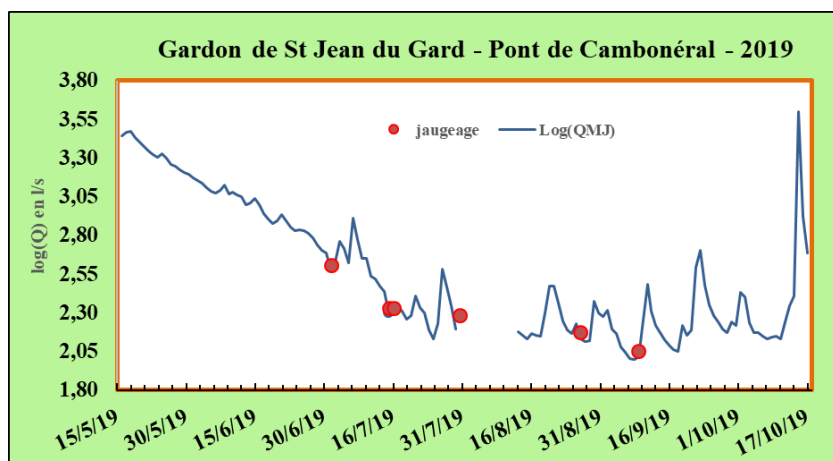
FIG.50 — HYDROGRAMME DU GARDON DE SAINT-JEAN À SAINT-JEAN DU GARD (PONT DE CAMBONÉRAL) EN 2019

Les mois d'août et de septembre connaissent quatre petites crues les 20/8 (296 l/s), 30/8 (235 l/s), le 11/9 (305 l/s) et le 23/9 (503 l/s), ce dernier renforçant un peu le débit de base. La petite crue du 2 octobre (272 l/s) précède celle du 15 (3960 l/s), qui marque la fin de l'étiage 2019 pour ce site.

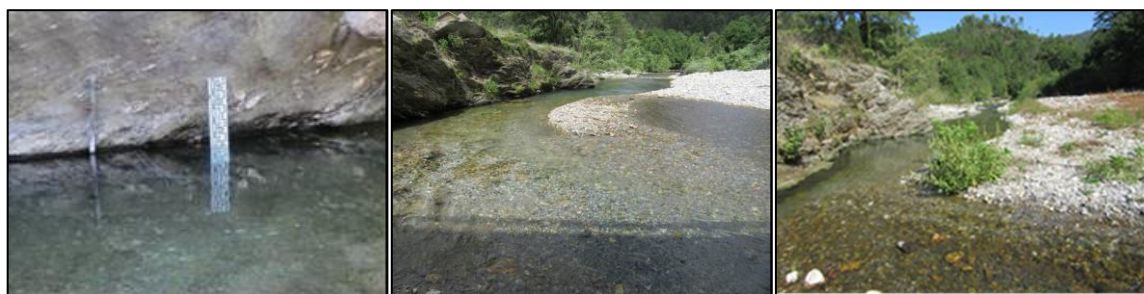
FIG.51 — STATION DU GARDON DE SAINT CROIX AU MARTINET (À GAUCHE, STATION SOUS LE PONT ; AU CENTRE, VUE VERS L'AVAL EN JUIN 2018 ; À DROITE, VUE VERS L'AVAL LE 30 JUILLET 2019)

Cette station s'appuie sur un substratum schisteux bien induré, localisé en rive droite du Gardon, et sous le pont de la départementale D983, au lieu-dit le Martinet. L'endroit est sensible aux atterrissements, juste en sortie du pont.

Cette station ne s'avère donc pas optimale, mais il n'a pas été trouvé de meilleurs sites à proximité.

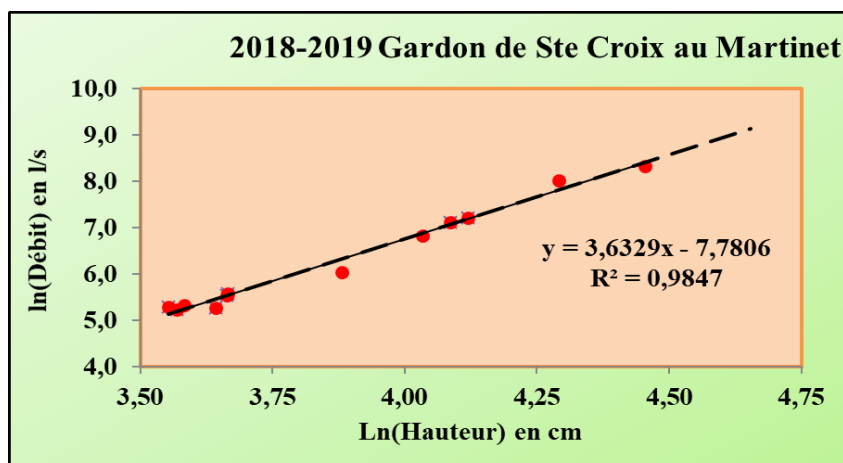
FIG.56 — COURBE DE TARAGE DE LA STATION DU GARDON DE SAINTE-CROIX AU MARTINET EN 2019

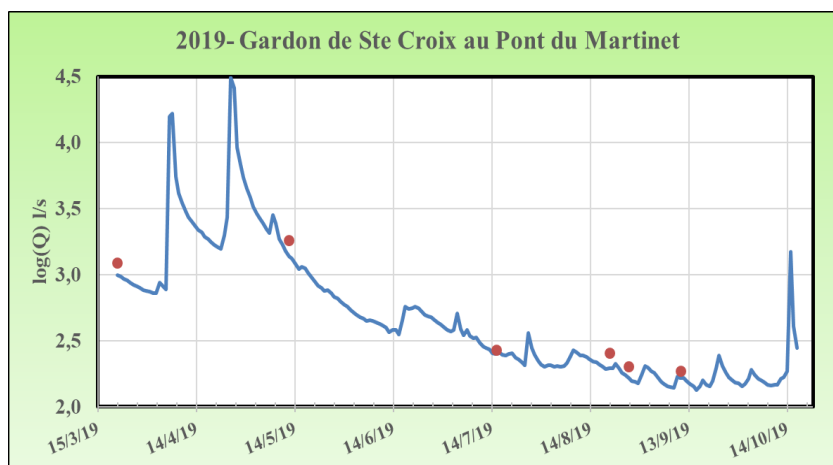
FIG.57 — VARIATION DES DÉBITS MOYENS JOURNALIERS DU GARDON DE SAINTE-CROIX AU MARTINET EN 2019

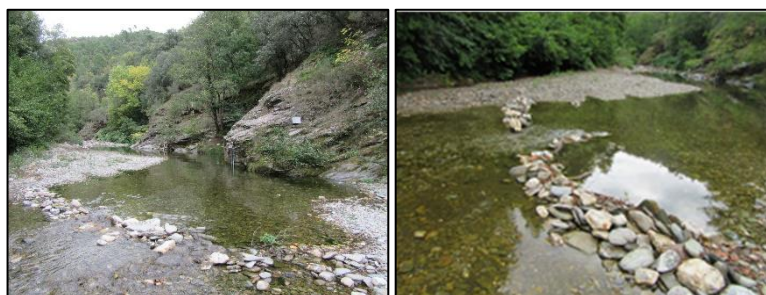
FIG.58 — STATION DU GARDON DE SAINT-ÉTIENNE VALLÉE FRANÇAISE — À GAUCHE, LE SITE LE 10 OCTOBRE 2019 : AU PREMIER PLAN, BARRAGE ET SUR LE ROCHER : BOÎTIER DU SOLOPHEME ; DANS L'EAU, ÉCHELLE ET SONDES — À DROITE, BARRAGE JUSTE EN AVAL DE LA STATION EN JUILLET

Le site de 2018, en rive droite du Gardon de Saint-Étienne, une soixantaine de mètres en amont du pont qui dessert le hameau de Solières, a été repris pour la campagne 2019. Deux obstacles sont apparus en début de saison : un peuplier, tombé en travers du cours d'eau, à une quarantaine de mètres à l'aval du site de mesures, mais qui semble avoir été trop éloigné pour freiner les écoulements au niveau de la station, et qui a été débité au printemps, soit avant la campagne d'étiage ; puis un barrage de pierres à une vingtaine de mètres du site de mesure, construit le 30 mai à 11 h TU, remontant alors le plan d'eau de 7 cm en 35 minutes. Il a été très vite ouvert dans sa partie centrale, et il est resté ainsi durant toute la campagne. Des reconstructions-déconstructions sur ce barrage sont observables du 13/8 15 h 25 au 14/08 à 9 h 35, puis du 21/08 au 25/08 15 h 40 entraînant une remontée temporaire du plan d'eau de 6 à 7 cm. On a reconstitué les niveaux pour ces deux périodes. Enfin, un léger dépôt de feuilles est apparu le 10 octobre, entraînant une toute petite remontée du plan d'eau, de l'ordre d'un centimètre.

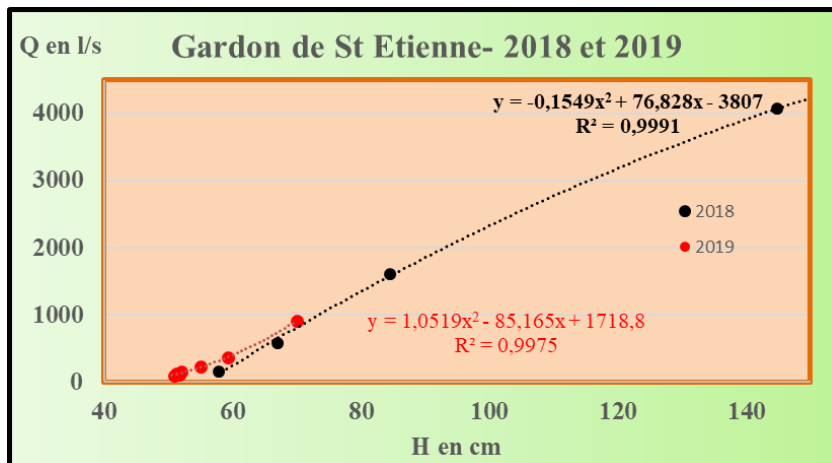
FIG.63 — COURBES DE TARAGE DU GARDON DE SAINT-ÉTIENNE VALLÉE FRANÇAISE EN 2018 ET 2019

En 2019, Les jaugeages n'ont pas dépassé 1000 l/s (913 l/s le 13 mai). La figure 63 montre le décalage avec la courbe de tarage de l'année précédente. Au-dessus de 1000 l/s, les deux courbes doivent être très proches, alors que l'écart est significatif pour les débits de moyennes et de basses eaux.

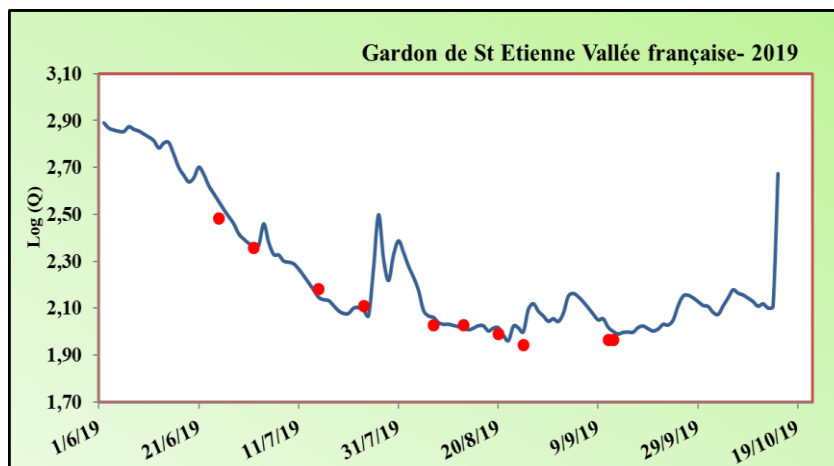
FIG.64 — VARIATION DES DÉBITS MOYENS JOURNALIERS DU GARDON À SAINT-ÉTIENNE VALLÉE FRANÇAISE

L'étiage est observé le 13 septembre avec un débit moyen en 24 heures de 97,6 +/- 0,4 l/s et le débit moyen le plus faible en 3 jours, entre le 13 et le 15 septembre avec 98,8 +/- 0,1 l/s. Le débit remonte modérément ensuite, il est de 130 l/s le 1<sup>er</sup> octobre, et seulement de 128 l/s le 14 octobre. Enfin, à l'issue de la première crue, le 15 qui scelle la fin de l'étiage 2019, il atteint 472 l/s en 24 h (débit de pointe de 1732 l/s à 4 h TU).

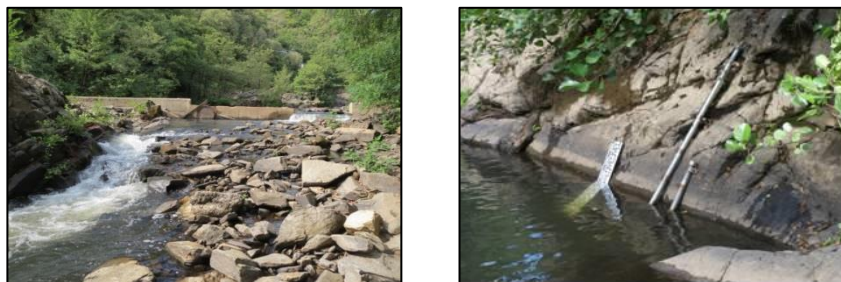
FIG.72 — STATION DES CAMBOUS SUR LE GARDON D'ALÈS À GAUCHE LE SITE D'INJECTION POUR LES JAUGEAGES, À DROITE LA STATION

La station de mesure de l'UMR ESPACE aux Cambous dispose d'un système d'enregistrement à l'année, en place sur une section naturelle rocheuse (schistes), en rive gauche du Gardon, cinquante mètres à l'aval du barrage des Cambous (Fig.72). Elle a été mise en place en avril 2015 pour une durée de trois ans (2015 – 2017), puis la reconduction du projet par l'EPTB Gardons permet de poursuivre les mesures sur ce site jusqu'en 2020. Elle peut être toutefois difficile d'accès lors des plus hautes eaux.

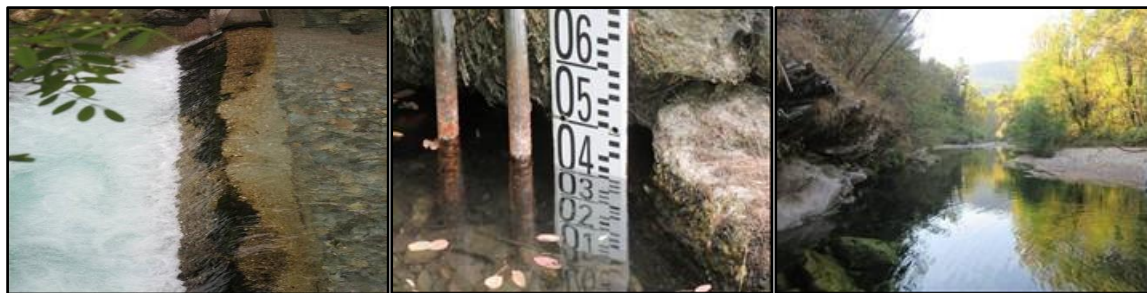
FIG.77 — STATION DU GALEIZON À L' AUBE MORTE — À GAUCHE, SEUIL ; AU CENTRE, ÉCHELLE LIMNIMÉTRIQUE ET TUBES ABRITANT LES SONDES MINI DIVER ET LEVELOGGER ; À DROITE, STATION VUE DEPUIS LE SEUIL VERS L' AVAL

Le dispositif de mesures se trouve en rive gauche. Contrairement à ce que nous avons pu espérer, ce seuil maçonné n'est pas étanche à sa base. Il faut donc tenir compte de sous écoulements. Le seuil pour les débits d'étiages ou de basses eaux, de section rectangulaire, a été détérioré au fil du temps. Cependant, et après les nombreux échanges que nous avons eus avec le Syndicat Mixte des Hautes Vallées Cévenoles et l'EPTB des Gardons, il a été décidé de ne pas modifier la forme du seuil en béton, même s'il est un peu dégradé. Un site à l'aval présente une section resserrée et canalisée dans un goulet de schistes, qui a servi pour réaliser les jaugeages durant l'étiage 2015, et qui se prête bien aux mesures fines. Nous l'avons reprise en 2019 pour estimer les très faibles débits de cette année.

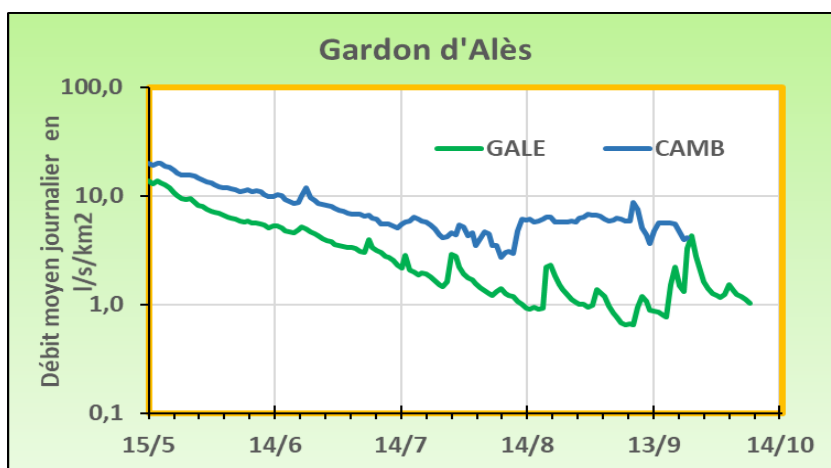
Enfin, la figure 86 concerne la station du Gardon d'Alès en sortie du barrage des Cambous, ainsi que celle du Galeizon à l'Aube morte.
