L'étiage 2019 dans les Gardons amont (Cévennes) Projet pilote de suivi des débits d'étiage Rapport sur huit stations temporaires d'étiage et deux stations pérennes Novembre 2019

L'étiage 2019 dans les Gardons amont (Cévennes)
Projet pilote de suivi des débits d'étiage
Rapport sur huit stations temporaires d'étiage
et deux stations pérennes

Novembre 2019

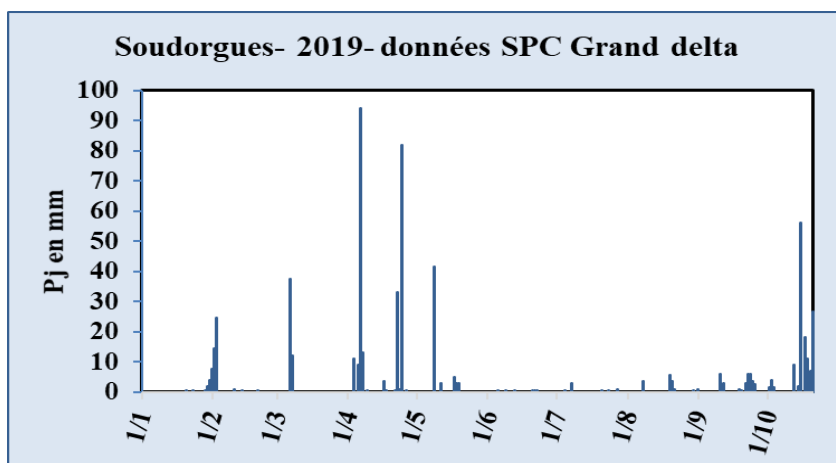
FIG.8 — PRÉCIPITATIONS RECUEILLIES DU 1^{ER} JANVIER AU 20 OCTOBRE 2019 À SOUDORGUES

Dans l'ensemble, les précipitations des six premiers mois de l'année 2019 ne représentent que les 2/3 des précipitations moyennes de la période 1950-2018 au poste de St-Christol-lès-Alès (298 mm contre 440 mm). Seul le mois d'avril est très arrosé, à la faveur des pluies du 6 avril (25 mm) et du 22 au 25 (94 mm), qui assurent 81 % des précipitations du mois (Fig.7). Les autres mois sont déficitaires, entre 23 % en mai, et jusqu'à 80 % en août.

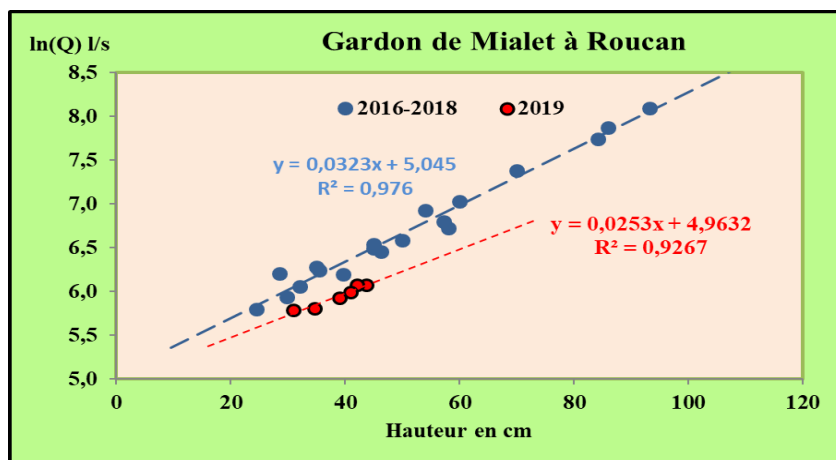
FIG.14 — RELATION ENTRE LES DÉBITS CALCULÉS ET LES HAUTEURS D'EAU EN SITUATION DE BASSES EAUX SUR LE GARDON DE MIALET AU ROUCAN EN 2016-2018 ET EN 2019

En croisant les hauteurs observées et les débits jaugés (Fig.14), grâce à la courbe de tarage, il devient alors possible de déterminer le débit pour chaque mesure de charge, quelle que soit la résolution temporelle. Il faut cependant veiller à la validité de la relation, comme c'est le cas pour le Gardon de Mialet à Roucan, où les conditions hydrauliques ont évolué entre 2016-2018 et 2019, ce qui se traduit par une nouvelle équation. La logique principale consiste à calculer les débits à la plus faible résolution (pour nous 5 mn) puis sur les valeurs de débit de faire d'autres calculs comme celui du débit moyen journalier. Ceci permet d'obtenir n débits par jour contre un si l'on calculait une moyenne des hauteurs enregistrée transformée ensuite en débit.

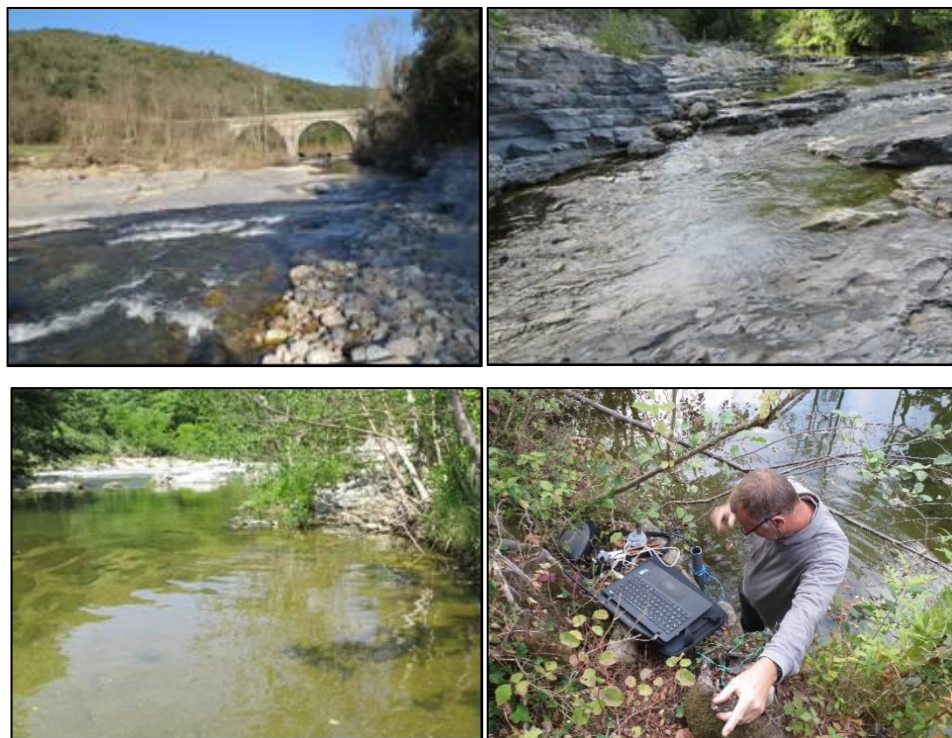
FIG.23 — STATION DE THOIRAS SUR LA SALINDRENQUE AVAL PRÈS DU PONT DE LA D 57 EN HAUT À GAUCHE ; POINT DE JAUGEAGE EN HAUT À DROITE ; PLAN D’EAU AVEC LA SONDE MINI DIVER ; RÉCUPÉRATION DU FICHER DE LA SONDE EN BAS À DROITE.

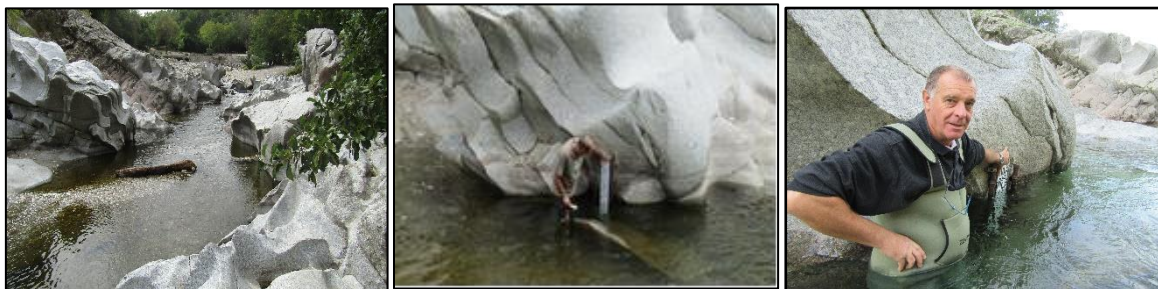
FIG.65 — STATION DU GARDON DE MIALET A ROUCAN. À GAUCHE : LE SITE AVEC TRONC D'ARBRE ET SÉDIMENTATION AU VOISINAGE DE LA STATION EN SEPTEMBRE — CENTRE : ÉCHELLE ET SONDÉS — DROITE : DÉMONTAGE LE 31 OCTOBRE 2019

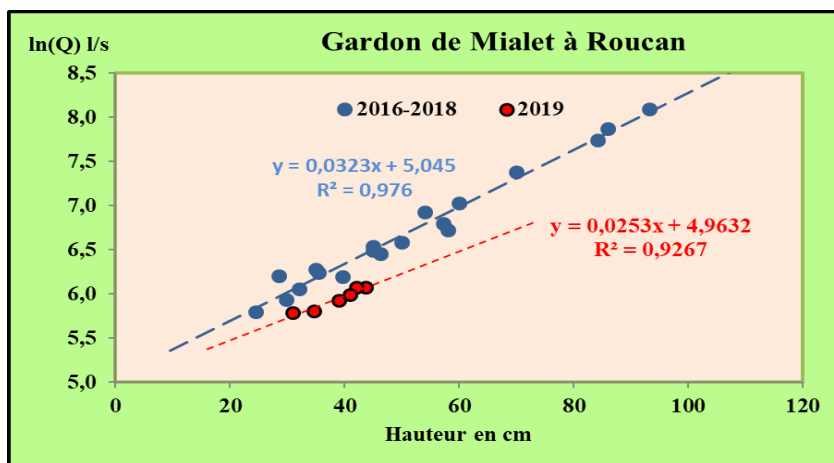
La courbe de tarage de la figure 70 est la combinaison du débit de la rivière au point de mesure augmenté du débit acheminé dans le *béal* connu ou estimé au moment du jaugeage. Depuis 2017, nous avons noté quelques niveaux lors des passages hebdomadaires, jaugeé le *béal* à plusieurs reprises, et pu ainsi construire une courbe d'étalonnage qui demanderait à être consolidée. Ainsi les débits fournis en 2017-2018 dans le cadre de ce travail sont-ils plus sûrs que les années précédentes.

FIG.70 — COURBES DE TARAGE DU GARDON DE MIALET À ROUCAN EN 2016-2018 ET EN 2019

D'autre part, certaines stations apparaissent particulièrement bien adaptées à l'objectif de l'étude (mesure des basses eaux et de tarissements jusqu'à l'étiage) et fournissent dès à présent des courbes de tarage significatives (Fig.11 ; 35 ; 49 ; 70).
