L'étiage 2019 dans les Gardons amont (Cévennes) Projet pilote de suivi des débits d'étiage Rapport sur huit stations temporaires d'étiage et deux stations pérennes Novembre 2019

L'étiage 2019 dans les Gardons amont (Cévennes)
Projet pilote de suivi des débits d'étiage
Rapport sur huit stations temporaires d'étiage
et deux stations pérennes

Novembre 2019

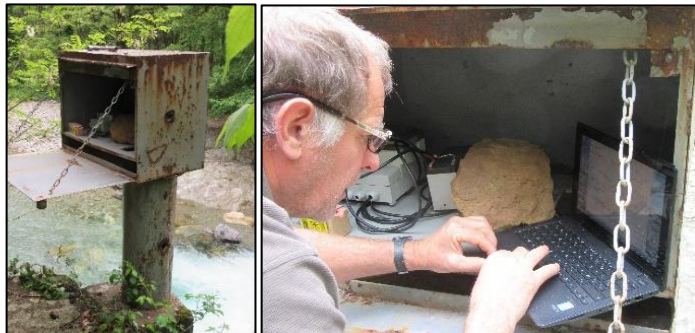
FIG.4 — Puits du limnigraphe sur le Galeizon à l'Aube morte, abritant l'équipement de mesure Solophème (gauche) ; sonde dans le puits du limnigraphe, centrale Solophème et récupération du fichier de données (droite)

Les données sont transmises directement depuis la centrale, sur un ordinateur portable, au moyen d'une prise RS232. L'avantage de ce matériel est double. Outre d'avoir une bonne précision comme nous avons pu le constater durant les dernières campagnes, la sonde reste fixe durant toute la durée de la campagne. Ceci assure donc une grande stabilité de la mesure, à la différence des sondes extraites, pour lesquelles il y a une perte de données durant 10 à 30 minutes (délai entre la sortie de la sonde, sa lecture et la relance programmée) ; cette opération s'accompagne le plus souvent par une instabilité de la mesure durant 30 à 60 mn, avant de fournir des mesures « vraies ».

Il subsiste toutefois un défaut sur la version actuellement utilisée avec les centrales Solophème. Comme il n'existe pas à ce jour de programmation différée, une fois les données récupérées et effacées, il y a génération de 4 à 5 mesures supplémentaires dans l'heure qui suit cette récupération, ce qui peut être facilement corrigé avec un tableur.

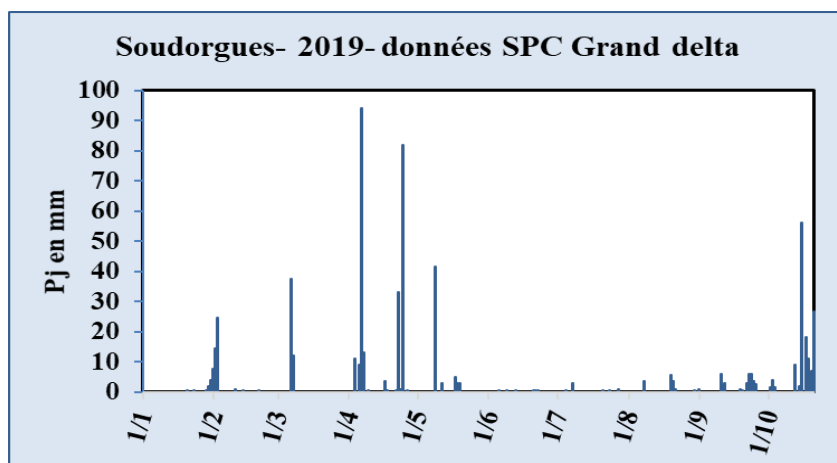
FIG.8 — PRÉCIPITATIONS RECUEILLIES DU 1^{ER} JANVIER AU 20 OCTOBRE 2019 À SOUDORGUES

Dans l'ensemble, les précipitations des six premiers mois de l'année 2019 ne représentent que les 2/3 des précipitations moyennes de la période 1950-2018 au poste de St-Christol-lès-Alès (298 mm contre 440 mm). Seul le mois d'avril est très arrosé, à la faveur des pluies du 6 avril (25 mm) et du 22 au 25 (94 mm), qui assurent 81 % des précipitations du mois (Fig.7). Les autres mois sont déficitaires, entre 23 % en mai, et jusqu'à 80 % en août.

Dans ces conditions, on comprend aisément que le niveau des cours d'eau ait été assez bas pour pouvoir installer le matériel, dès le 20 mars sur certaines stations. À l'inverse, le déficit pluviométrique observé en septembre et en octobre explique largement la baisse des rivières au début de l'automne et jusqu'au 10 octobre.

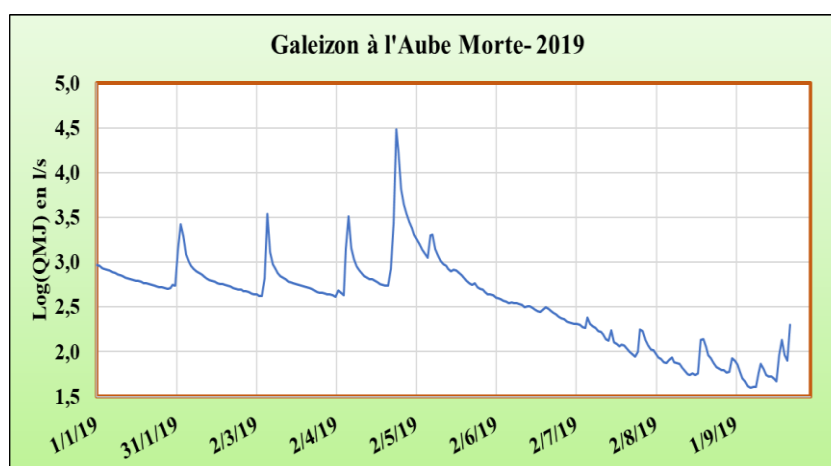
FIG.9 — HYDROGRAMME DU GALEIZON À L'AUBE MORTE DU 1^{ER} JANVIER AU 1^{ER} OCTOBRE 2019 (DONNÉES JOURNALIÈRES)

La situation hydrologique du 1^{er} janvier au 1^{er} octobre 2019 sur les bassins étudiés peut être résumée au travers de l'hydrogramme de la station du Galeizon à l'Aube morte, ici au pas de temps de journalier (Fig.8). Sans entrer dans le détail, on observe qu'entre janvier et avril, il y a pratiquement une crue par mois, séparée chacune par une récession de presque un mois, la dernière crue, le 25 avril étant nettement supérieure aux autres. La crue du 10 mai marque la fin des hauts débits, les écoulements baissant alors régulièrement par vidange de la réserve en eau du bassin, tandis que les quelques pluies de fin de printemps et d'été n'assurent qu'une très courte durée de recharge. L'étiage se développe au cours du mois de septembre, et prend fin à la mi-octobre avec les pluies qui reprennent au 15 octobre.

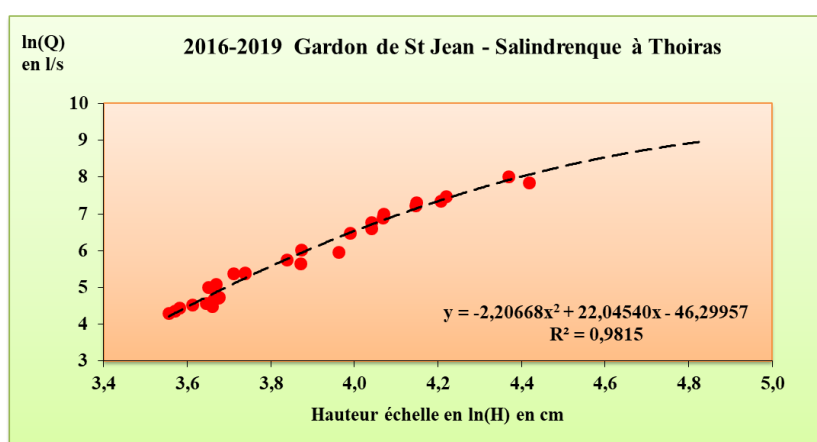
FIG.28 — COURBE DE TARAGE POUR LA STATION DE LA SALINDRENQUE AU PONT DE THOIRAS

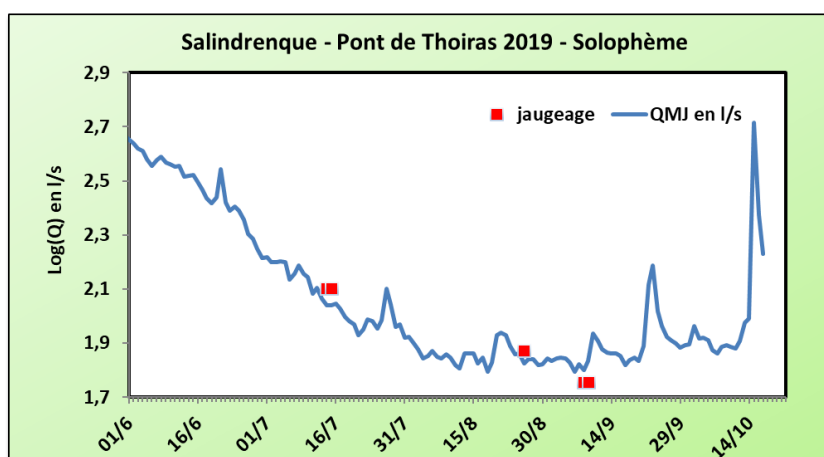
FIG.29 — ÉVOLUTION DES DÉBITS DURANT L'ÉTIAGE ESTIVAL 2019 POUR LA SALINDRENQUE À THOIRAS

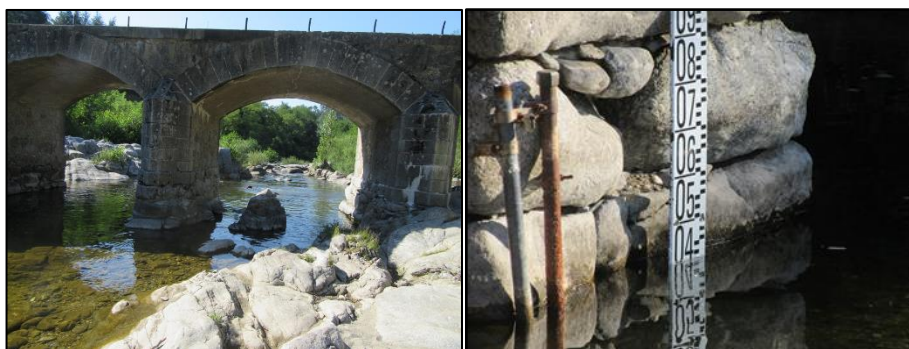
FIG.44 — STATION DE SAINT-JEAN DU GARD - À GAUCHE, GARDON DE SAINT-JEAN AU PONT DE CAMBONÉRAL, VU DE L'AMONT — À DROITE, ÉCHELLE AU PLUS BAS DE L'ÉTIAGE, LE 9 SEPTEMBRE 2019

Le matériel se trouve à la base de la troisième pile du pont en partant de la rive droite. Du fait de la relative baisse des eaux à la fin du printemps 2019, l'installation a été réalisée le 15 mai, avec une hauteur d'eau cependant limite de 83 cm (2600 l/s).

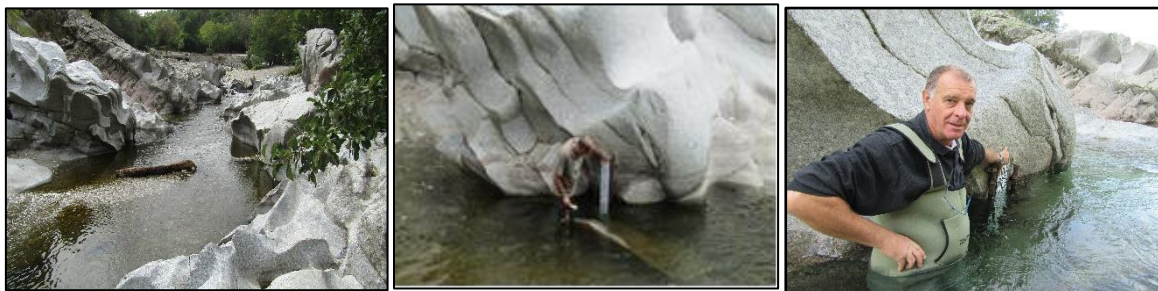
FIG.65 — STATION DU GARDON DE MIALET A ROUCAN. À GAUCHE : LE SITE AVEC TRONC D'ARBRE ET SÉDIMENTATION AU VOISINAGE DE LA STATION EN SEPTEMBRE — CENTRE : ÉCHELLE ET SONDÉS — DROITE : DÉMONTAGE LE 31 OCTOBRE 2019

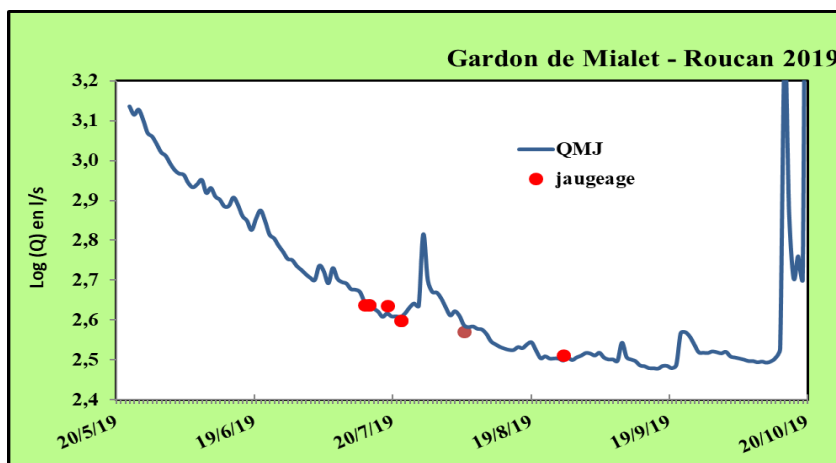
FIG.71 — DÉBITS MOYENS JOURNALIERS DU GARDON DE MIALET À ROUCAN (TOUS FLUX PASSANTS) EN 2019

L'hydrogramme (Fig.71) montre qu'au cours de l'été 2019, la récession est forte jusqu'au 22 juillet. Le débit moyen journalier est de 982 l/s le 1^{er} juin, 518 l/s le 1^{er} juillet et 426 l/s le 15 juillet. Les deux orages des 26 et 27 juillet (40 mm de pluie) rechargent temporairement le bassin qui fournit un débit de 427 l/s le 1^{er} août, et freine la récession jusqu'au 25 août.

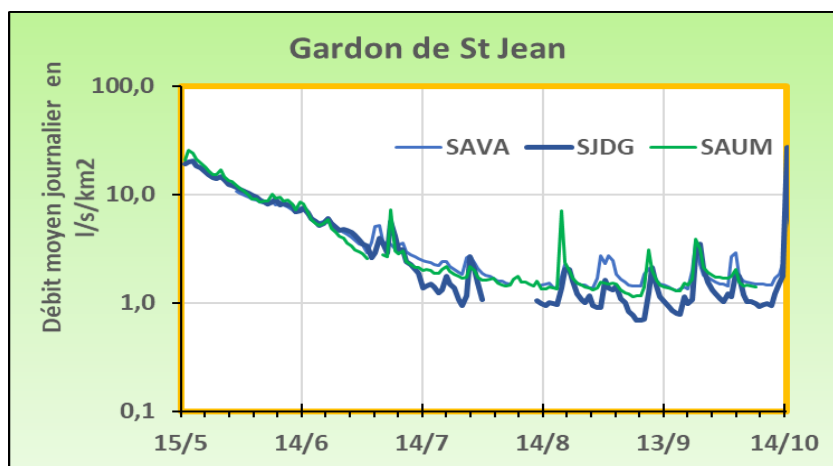
Sur la figure 84, on a représenté les stations amont du Gardon de Saint-Jean du Gard, à savoir, celles du Gardon de Saint-André de Valborgne, de la Borgne à Saumane, enfin du Gardon de Saint-Jean au pont de Cambonéral.

Le débit spécifique apparaît plus soutenu sur le petit bassin de la Borgne à Saumane (28 km²) au début de l'étiage, puis il baisse après le 20 juin et jusqu'au 15 septembre par rapport à celui du Gardon de Saint-André (29 km²), et s'apparente à celui de ce dernier, avec une crue plus prononcée sur la Borgne le 19 août. Enfin, le débit à Saint-Jean-du-Gard reste toujours plus faible, par combinaison d'une évapotranspiration plus intense, mais sans doute aussi à cause de prélèvements anthropiques plus importants en aval.
