Observer et comparer les points d'eau fréquentés en milieu villageois : vers une meilleure compréhension des mécanismes de transmission de la maladie de l'ulcère de Buruli au sud-est du Bénin

Alexandra Boccarossa, Sebastien Fleuret

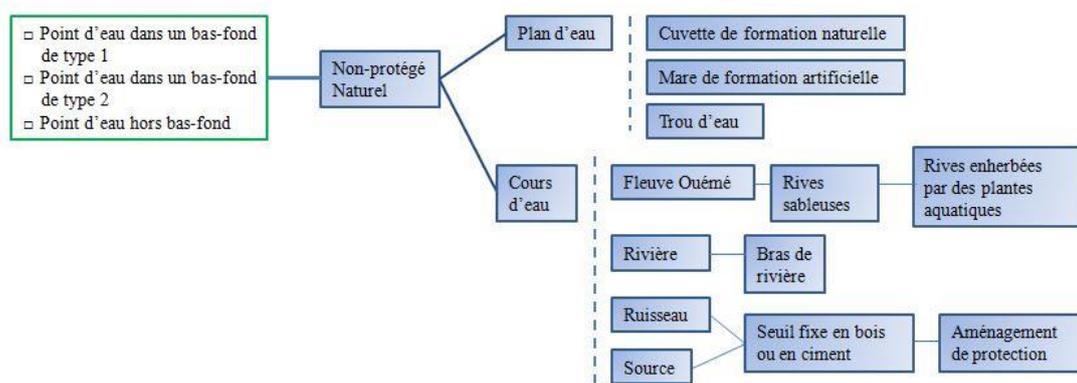
Figure 4 : Création d'une typologie pour caractériser les points d'eau naturels et non-protégés fréquentés quotidiennement par les villageois de la zone du Plateau et de l'Ouémé (Réalisation : Boccarossa A., 2020).

consiste donc à repérer l'appartenance ou non de chaque point d'eau observé à un bas-fond (figure 4 et 5).

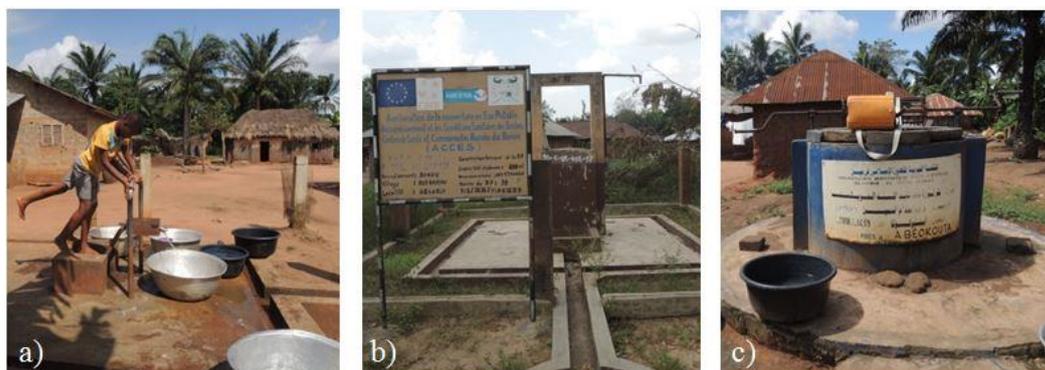
Figure 7 : Aperçu a) d'une pompe à motricité humaine, b) d'un forage profond, c) d'un puits à grand diamètre (photos personnelles Boccarossa A., 2019).

saison des pluies, sont très peu confrontés à la maladie, voire ne l'ont jamais été. Le village de Zounta (commune de Dangbo) comptabilise cinq cas confirmés d'ulcère de Buruli entre 2006 et 2018, ce qui est très faible comparativement aux autres villages de son arrondissement (Zoungue). Par ailleurs, le village est éloigné de la plaine inondable du fleuve Ouémé et n'est traversé par aucun cours d'eau. De plus, aucune mare n'a été creusée dans le village pour collecter les eaux de ruissellement. Face à l'absence de points d'eau naturels dans ce village, les habitants ont l'habitude de fréquenter trois points d'eau protégés tout au long de l'année, une pompe à motricité humaine et deux puits à grand diamètre (figure 7).

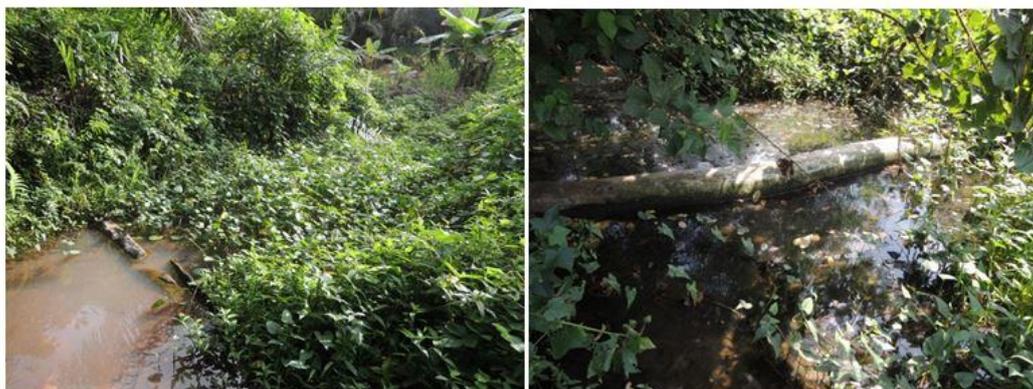
Figure 8 : Ruisseaux abandonnés ou négligés momentanément par la population locale, se transformant en sites potentiels de transmission (photos personnelles Boccarossa A., 2019)

Observés au niveau des deux ruisseaux (figure 8), de petits aménagements hydrauliques ont anciennement été confectionnés par les villageois. Ce sont des « *seuils fixes en bois ou en ciment* » positionnés au travers du lit des cours d'eau dans les villages de Houedame et Affame centre (16 et 18 cas d'UB entre 2006 et 2018) dans le but de créer ou d'augmenter artificiellement le volume d'eau, selon le même principe qu'un barrage. Si ces ouvrages traditionnels sont endommagés ou obstrués comme dans ces exemples, ils participent tout autant à l'exposition de la population à des risques de contamination car la végétation et les insectes piqueurs ont tendance à proliférer en amont.

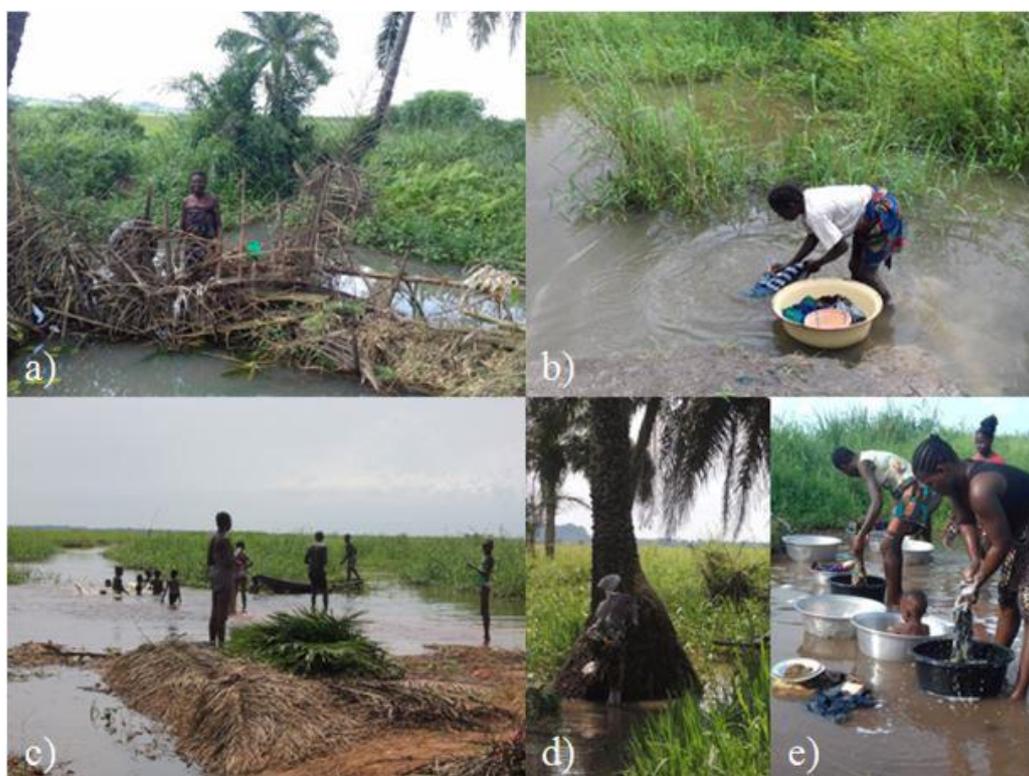
Figure 11 : Aperçu a) et b) de deux points d'eau aménagés dans la plaine inondable du fleuve Ouémé, et des activités spécifiques à risque conservées avec les « eaux des bas-fonds », c) la baignade des enfants, d) et e) les activités de lavage des femmes (Photos personnelles Boccarossa A., 2019).

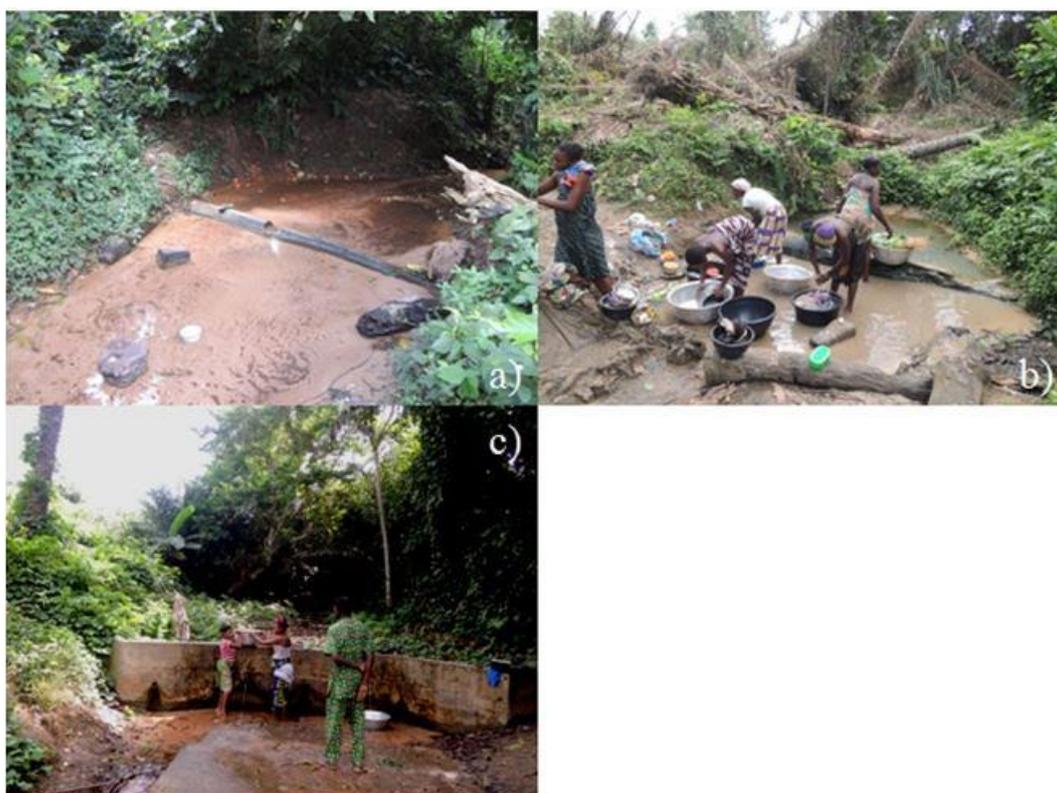
Figure 14 : Aperçu a) d'un ruisseau peu propice à la contamination sur les terres hautes des vallées b) d'une source réservée aux activités de lavage c) d'un aménagement de protection positionné à la sortie d'une source (Photos personnelles Boccarossa A., 2019).

pour rechercher l'eau de la source et dont la résurgence a été entièrement bétonnée. À son extrémité, un tuyau est scellé à un mur en ciment, en parpaing ou en pierre par lequel l'eau s'écoule. On retrouve également une rigole qui permet d'évacuer l'eau sale (figure 14 c).

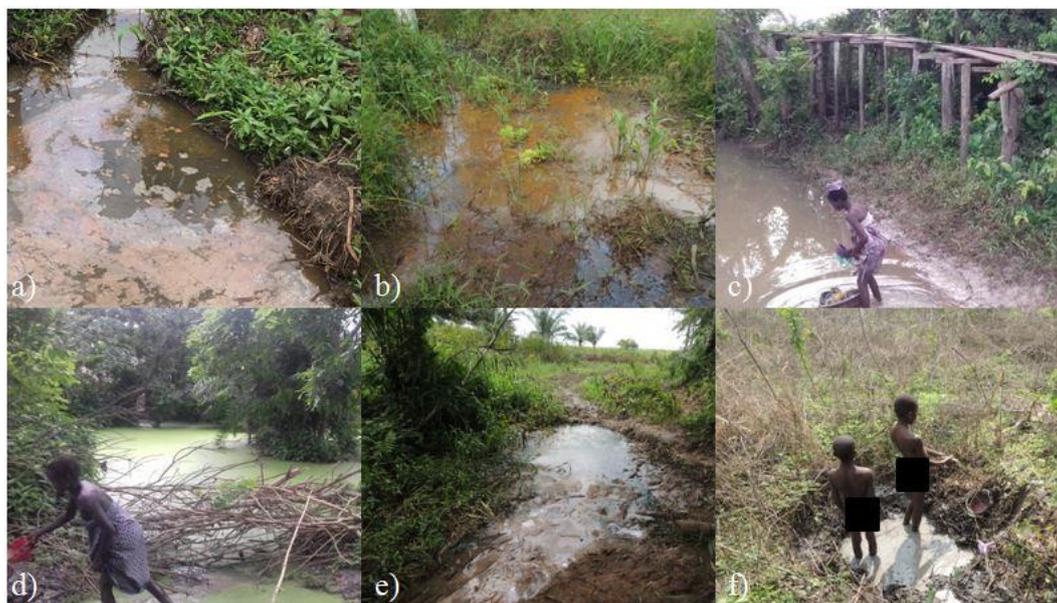
Figure 15 : Aperçu a) et b) de deux retenues d'eau en aval de champs bêchés, c) et d) d'aménagements villageois (barrière mobile et ponts en bois) réduisant l'accès et les contacts directs avec l'eau, e) et f) de poches résiduelles dans les bas-fonds (Photos personnelles Boccarossa A., 2019).
