DIGUES EXPERIMENTALES DU CER DE ROUEN EN SOL LIMONEUX TRAITE A LA CHAUX ET NON TRAITE : EVALUATION APRES 7 ANS

EXPERIMENTAL DIKES IN SILTY SOIL TREATED WITH QUICKLIME AND UNTREATED: EVALUATION AFTER 7 YEARS

Lucile SAUSSAYE¹, Geetanjali DAS^{2,3}, Andry RAZAKAMANANTSOA², Erwann RAYSSAC², Dimitri DENELEE², Christophe CHEVALIER², Louis BATTIST², Gontran HERRIER³, Didier LESUEUR³, Nicolas PONCELET⁴, Delphine JACQUELINE¹, Michel Froumentin¹, Cindy MAISONNAVE¹, Edouard DURAND¹, Harifidy RANAIVOMANANA⁵

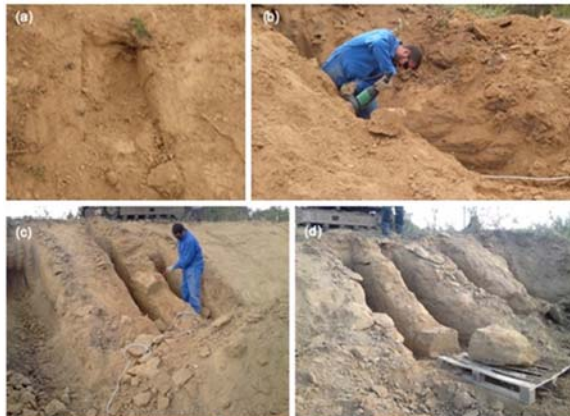
Figure 5. Tentative de récupération d'échantillon intact (a) à la tronçonneuse, (b) à la disqueuse, (c) à partir de deux tranchées de 30 cm de large espacées de 50 cm, (d) au perforateur perpendiculairement à la pente du talus.

- décapage de la terre végétale sur les talus ouest puis est de la digue ;
- tentatives de récupération de blocs (matériau résistant mais fragile) :
 - ✓ découpage à la tronçonneuse sur le talus est, à proximité de la rampe sud-ouest : non concluant (Figure 5a) ;
 - ✓ tranchée au godet à dents de 30 cm sur le talus ouest, à proximité de la rampe sud-ouest, depuis la crête du remblai : non concluant ; pas de possibilité d'ouvrir au-delà du talus vers le cœur du remblai en raison de la puissance et de la longueur de bras de la pelle mécanique utilisée, qui intervient depuis la crête de digue ;
 - ✓ élargissement de la tranchée pour pouvoir travailler transversalement à la pente du

talus avec la tronçonneuse ou la disqueuse (Figure 5b) : découpe possible mais fissuration interne probable du bloc découpé ;

- ✓ 2 tranchées de 30 cm de large espacées de 50 cm sur le talus côté est, à proximité de la rampe sud-ouest (Figure 5c) : concluant pour récupérer des blocs au niveau de la pente du talus ; plus compliqué pour récupérer des blocs au niveau du talus en approchant le cœur du remblai ; les couches du remblai ne sont pas ou peu distinctes (6 couches de 0,30 m d'épaisseur) ;

- ✓ perforateur perpendiculairement à la pente du talus ouest (perforations verticales de 35 cm environ depuis la surface) entre deux tranchées de 30 cm de large, depuis le haut de la couche, et intervention du Manitou à la base de la couche pour le soulèvement du bloc (Figure 5d) : dégagement possible mais fissuration interne probable du bloc ; ne fonctionne que pour les blocs en base de remblai ;
