DIGUES EXPERIMENTALES DU CER DE ROUEN EN SOL LIMONEUX TRAITE A LA CHAUX ET NON TRAITE : EVALUATION APRES 7 ANS

EXPERIMENTAL DIKES IN SILTY SOIL TREATED WITH QUICKLIME AND UNTREATED: EVALUATION AFTER 7 YEARS

Lucile SAUSSAYE¹, Geetanjali DAS^{2,3}, Andry RAZAKAMANANTSOA², Erwann RAYSSAC², Dimitri DENELEE², Christophe CHEVALIER², Louis BATTIST², Gontran HERRIER³, Didier LESUEUR³, Nicolas PONCELET⁴, Delphine JACQUELINE¹, Michel Froumentin¹, Cindy MAISONNAVE¹, Edouard DURAND¹, Harifidy RANAIVOMANANA⁵

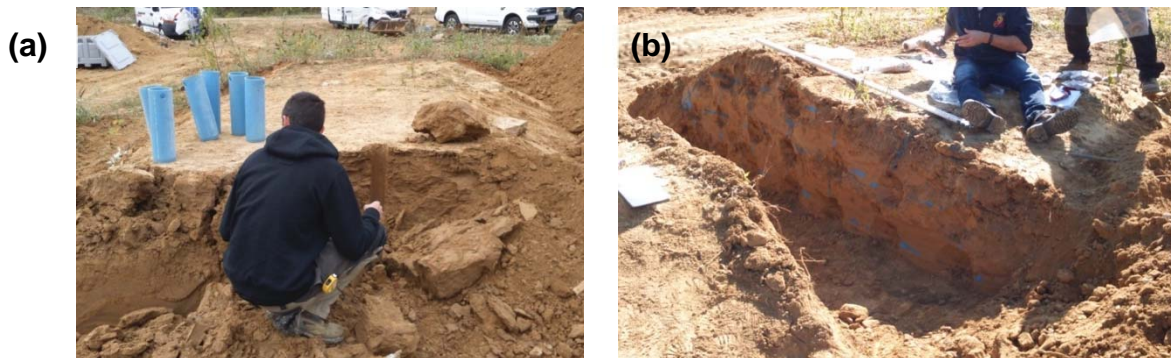
Figure 4. (a) Tentative de récupération d'échantillon intact par fonçage de tube PVC et (b) échantillonnage sur un profil en travers de la digue en sol limoneux non traité.

- décapage de la terre végétale ;
- tentatives de récupération d'échantillons intacts (matériau peu résistant, peu cohésif) :
 - ✓ à la pelle mécanique : non concluant ;
 - ✓ par fonçage de trousse coupante : non concluant ;
 - ✓ par fonçage de tube PVC (Figure 4a) : non concluant ;
- récupération d'échantillons intacts par découpe manuelle (truelle, pelle) ;
- emballage de blocs sous film plastique.

En complément du prélèvement d'échantillons intacts, un profil en travers de la digue a fait l'objet d'un plan de récupération d'échantillons remaniés pour la caractérisation physico-chimique du sol limoneux (Figure 4b). L'espacement des prélèvements est de 30 cm sur la hauteur et de 50 cm sur la largeur complète de la digue, talus et remblai (soit 17 prélèvements). L'objectif est de vérifier l'homogénéité du limon au sein de l'ouvrage et de comparer les valeurs des paramètres mesurés par rapport aux valeurs enregistrées lors de la construction.
