Lucile Saussaye, Geetanjali Das, Andry Razakamanantsoa, Erwann Rayssac, Dimitri Deneele, Christophe Chevalier, Louis Battist, Gontran Herrier, Didier Lesueur, Nicolas Poncelet, et al.

# **DIGUES EXPERIMENTALES DU CER DE ROUEN EN SOL LIMONEUX TRAITÉ À LA CHAUX ET NON TRAITÉ : EVALUATION APRES 7 ANS**

## **EXPERIMENTAL DIKES IN SILTY SOIL TREATED WITH QUICKLIME AND UNTREATED: EVALUATION AFTER 7 YEARS**

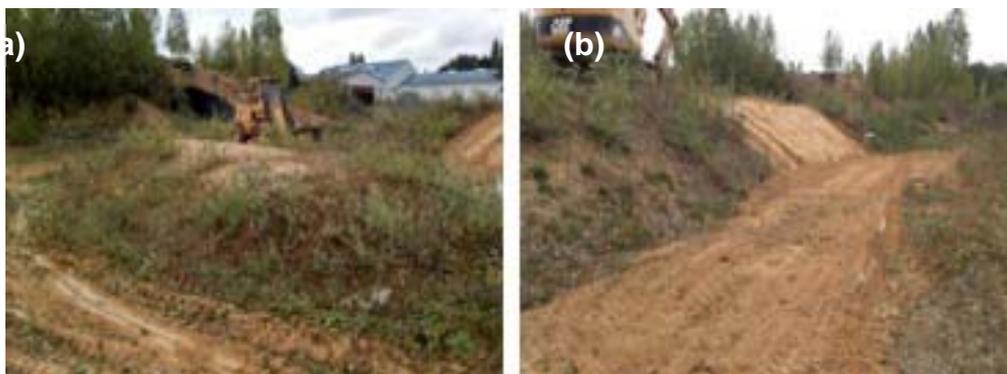
Figure 3. (a) Digue en sol limoneux non traité avant déconstruction et (b) talus 2/1 de la digue en sol limoneux traité à la chaux avant déconstruction (après décapage de la terre végétale sur partie centrale du talus).

Les 3 et 4 octobre 2018, la déconstruction des deux digues expérimentales a été l'occasion d'effectuer des prélèvements de matériaux au niveau des talus des deux digues, afin d'évaluer leurs caractéristiques physiques, mécaniques, hydrauliques et microstructurales. Les objectifs sont d'évaluer l'homogénéité des matériaux, de comparer le comportement global des ouvrages, de mesurer les propriétés des matériaux à long terme, y compris la perméabilité. La Figure 3 permet de visualiser les deux ouvrages en terre juste avant leur déconstruction.

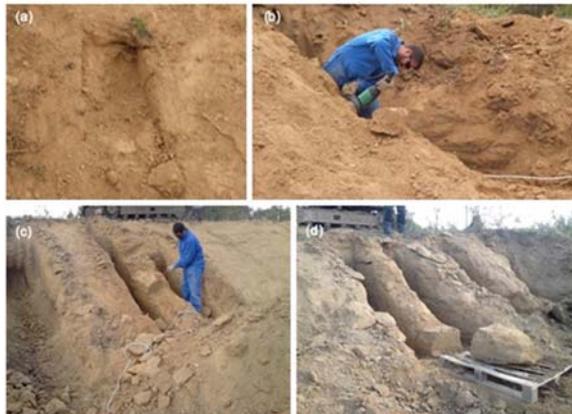
Figure 5. Tentative de récupération d'échantillon intact (a) à la tronçonneuse, (b) à la disqueuse, (c) à partir de deux tranchées de 30 cm de large espacées de 50 cm, (d) au perforateur perpendiculairement à la pente du talus.

- décapage de la terre végétale sur les talus ouest puis est de la digue ;
- tentatives de récupération de blocs (matériau résistant mais fragile) :
  - ✓ découpage à la tronçonneuse sur le talus est, à proximité de la rampe sud-ouest : non concluant (Figure 5a) ;
  - ✓ tranchée au godet à dents de 30 cm sur le talus ouest, à proximité de la rampe sud-ouest, depuis la crête du remblai : non concluant ; pas de possibilité d'ouvrir au-delà du talus vers le cœur du remblai en raison de la puissance et de la longueur de bras de la pelle mécanique utilisée, qui intervient depuis la crête de digue ;
  - ✓ élargissement de la tranchée pour pouvoir travailler transversalement à la pente du

talus avec la tronçonneuse ou la disqueuse (Figure 5b) : découpe possible mais fissuration interne probable du bloc découpé ;

- ✓ 2 tranchées de 30 cm de large espacées de 50 cm sur le talus côté est, à proximité de la rampe sud-ouest (Figure 5c) : concluant pour récupérer des blocs au niveau de la pente du talus ; plus compliqué pour récupérer des blocs au niveau du talus en approchant le cœur du remblai ; les couches du remblai ne sont pas ou peu distinctes (6 couches de 0,30 m d'épaisseur) ;

- ✓ perforateur perpendiculairement à la pente du talus ouest (perforations verticales de 35 cm environ depuis la surface) entre deux tranchées de 30 cm de large, depuis le haut de la couche, et intervention du Manitou à la base de la couche pour le soulèvement du bloc (Figure 5d) : dégagement possible mais fissuration interne probable du bloc ; ne fonctionne que pour les blocs en base de remblai ;
