Tanis (2020)

Année de la campagne : 2020 (15 janvier – 22 mars)

Numéro et intitulé de l'opération de terrain : 17114 – Tanis

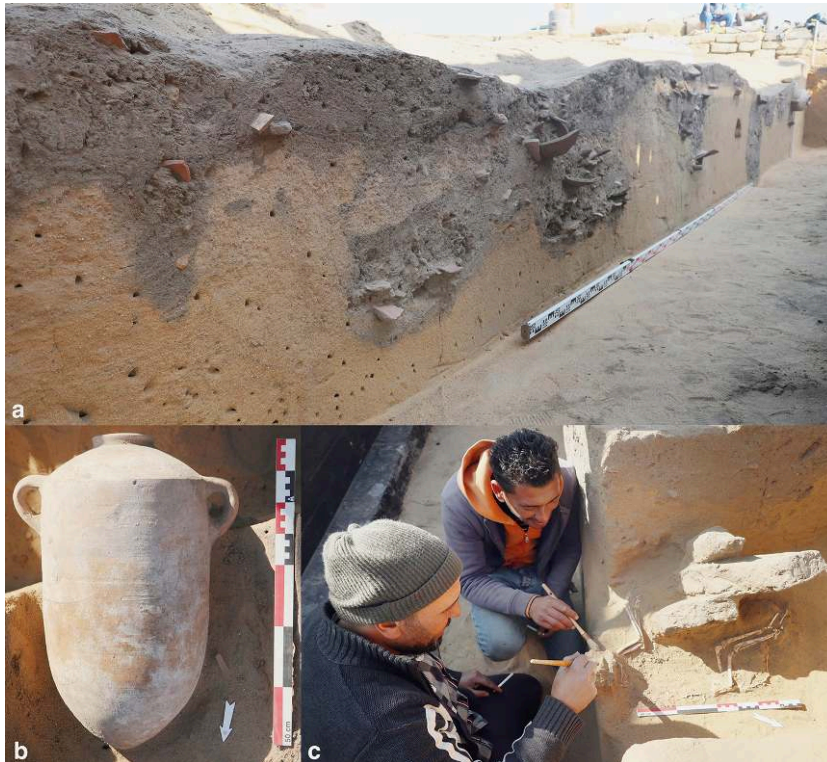
Fig. 1. Sondage préventif complémentaire au nord de la tombe de Chéchonq III. **a.** Coupe stratigraphique, vue vers le nord-est. **b.** Amphore cananéenne de la Troisième Période intermédiaire. **c.** Inhumation de petit singe sous l'amphore (Fr. Leclère).

- 4 En 2020, cette coupe a été légèrement reculée vers le nord, au moment de la construction des fondations du nouvel abri au-dessus de la tombe (fig. 1.a). Le matériel issu des différentes fosses repérées a été partiellement prélevé, l'étude en interviendra ultérieurement. Vers l'extrémité est de cette nouvelle coupe, une amphore importée de type cananéen, intacte, datant des débuts de la Troisième Période intermédiaire, a été mise au jour, couchée sur le flanc, col vers le sud (fig. 1.b). Elle comblait, avec quelques fragments de briques crues simplement jetées, une petite fosse contenant l'inhumation d'un petit animal, en l'occurrence un jeune macaque, couché sur le côté gauche, tête vers le sud, immédiatement sous le col de la poterie (fig. 1.c). Le conteneur n'a donc ainsi pas servi de cercueil, à l'instar des sarcophages de terre cuite qui protégeaient certaines inhumations du « cimetière primitif » des tout premiers occupants de Tanis, antérieur à la création et au développement de l'aire sacrée d'Amon sous le règne de Psousennès I^{er}, mais marquait au moins très clairement la position de l'animal défunt, sans doute un compagnon « domestique » suffisamment apprécié pour qu'on lui attribue une tombe³.
