# Tanis (2020)

## NOTE DE L'AUTEUR

**Numéro et intitulé de l'opération de terrain :** 17114 – Tanis

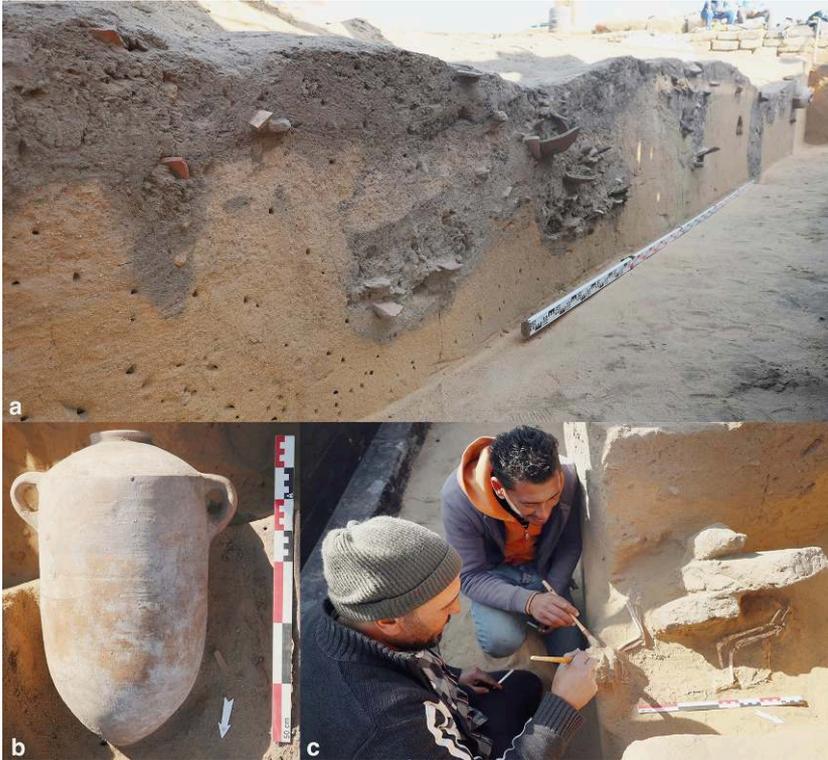
**Fig. 1.** Sondage préventif complémentaire au nord de la tombe de Chéchonq III. **a.** Coupe stratigraphique, vue vers le nord-est. **b.** Amphore cananéenne de la Troisième Période intermédiaire. **c.** Inhumation de petit singe sous l'amphore (Fr. Leclère).

- 4 En 2020, cette coupe a été légèrement reculée vers le nord, au moment de la construction des fondations du nouvel abri au-dessus de la tombe (fig. 1.a). Le matériel issu des différentes fosses repérées a été partiellement prélevé, l'étude en interviendra ultérieurement. Vers l'extrémité est de cette nouvelle coupe, une amphore importée de type cananéen, intacte, datant des débuts de la Troisième Période intermédiaire, a été mise au jour, couchée sur le flanc, col vers le sud (fig. 1.b). Elle comblait, avec quelques fragments de briques crues simplement jetées, une petite fosse contenant l'inhumation d'un petit animal, en l'occurrence un jeune macaque, couché sur le côté gauche, tête vers le sud, immédiatement sous le col de la poterie (fig. 1.c). Le conteneur n'a donc ainsi pas servi de cercueil, à l'instar des sarcophages de terre cuite qui protégeaient certaines inhumations du « cimetière primitif » des tout premiers occupants de Tanis, antérieur à la création et au développement de l'aire sacrée d'Amon sous le règne de Psousennès I<sup>er</sup>, mais marquait au moins très clairement la position de l'animal défunt, sans doute un compagnon « domestique » suffisamment apprécié pour qu'on lui attribue une tombe<sup>3</sup>.

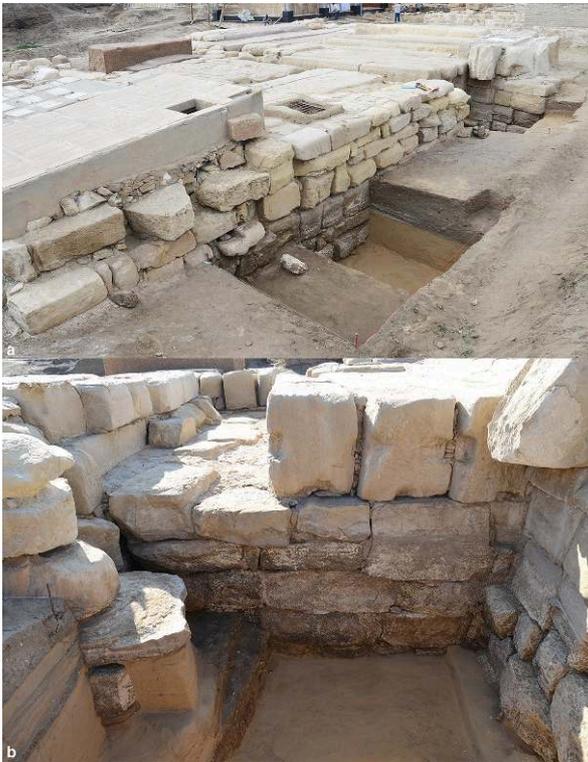
Fig. 2. Sondages le long de la paroi est des tombes NRT II, I et III. a. Vue générale, depuis le sud-est. b. Paroi extérieure est du caveau d'Oundebaounded (P. Le Guilloux).

- 5 En prévision d'observations complémentaires relatives à l'état de conservation de la tombe et à son contexte hydrologique, au moment de la venue de l'équipe en charge de ces aspects du programme de mise en valeur (cf. *infra*, § 2.3.1 et 2), mais aussi à l'étude architecturale du monument, la façade extérieure orientale des tombeaux de Psousennès I<sup>er</sup> (NRT III), Osorkon II (NRT I) et Pami (NRT II) devait être une nouvelle fois réexaminée. Les sondages autrefois menés dans ce secteur par la Mission Montet, puis par la MFFT<sup>4</sup> ont été en grande partie revidés, entre la face extérieure sud du puits d'accès de la tombe de Psousennès I<sup>er</sup> et la face extérieure est du tombeau de Pami (fig. 2).

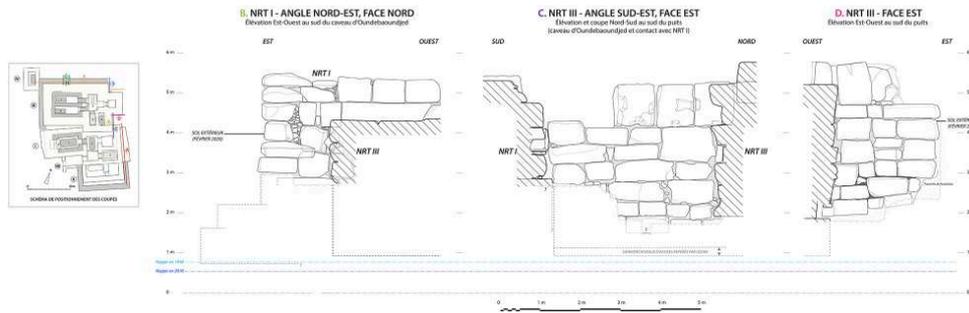
Fig. 3. Extrait des relevés d'élevation des parois de la façade est des tombeaux I et III (P. Le Guilloux, Fr. Leclère).

- 6 Cette opération, qui a malheureusement été stoppée avant terme, les autorités locales s'étant finalement ravisées sur l'autorisation qu'elles nous avaient accordée à cet effet, puis par une violente tempête peu de temps avant l'arrêt de nos activités en raison de la crise sanitaire, a toutefois permis de re-dégager une partie importante des parois extérieures et d'en réaliser un relevé précis par photogrammétrie. De nombreuses observations architecturales ont pu être effectuées, notamment au contact entre le puits d'accès de la tombe de Psousennès et le caveau d'Oundebaounded, entre ce dernier et le tombeau d'Osorkon II, et entre celui-ci et le tombeau attribué à Pami, malheureusement de manière encore insuffisante (fig. 3).

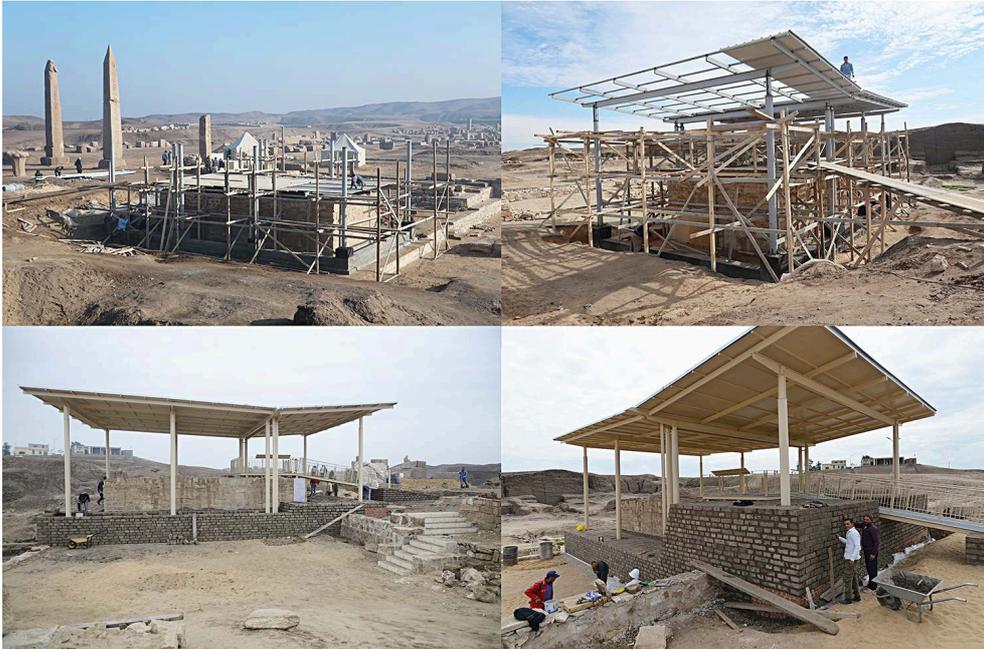
**Fig. 4.** Le nouvel abri de la tombe de Chéchonq III en cours de construction (Fr. Leclère, P. Le Guilloux).

- 10 Le chantier s'est déroulé en plusieurs phases successives (fig. 4-5) :
- Construction, autour du tombeau, au même niveau que ses fondations mais à distance de celles-ci, de nouvelles fondations en béton armé (bases de piliers liées par un cadre) destinées à supporter la charpente métallique de l'abri.

- Installation de la structure métallique (10 poteaux, charpente, toiture, gouttières).
  - Construction de fondations en briques cuites de part et d'autre des fondations en béton, l'ensemble ayant ensuite été recouvert et englobé par le nouveau mur de briques crues.

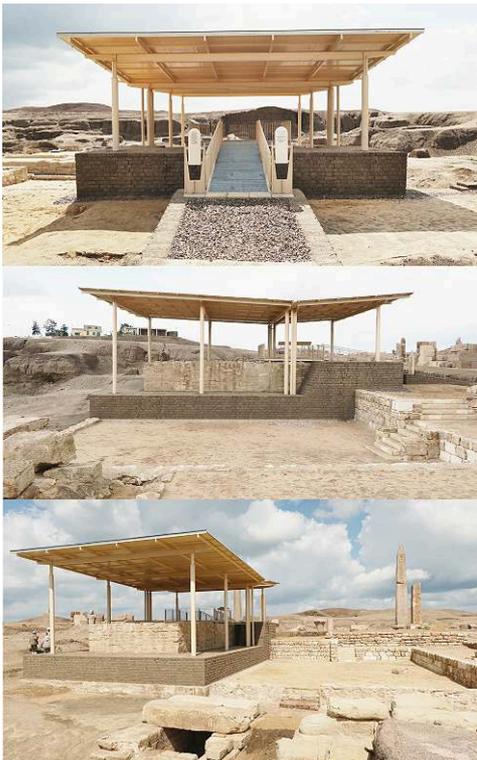
**Fig. 5.** Le nouvel abri de la tombe de Chéchonq III en cours de finalisation (Fr. Leclère).

- 14 Le paysage aux abords immédiats nord, est et ouest du tombeau a été partiellement réaménagé (fig. 5). Au nord, le terrain a été remblayé et nivelé avec du sable propre pour former un niveau bien horizontal à la base de la rampe d'accès, la zone de contact avec le monument lui-même étant constituée de gravier de silex devant faciliter davantage le drainage vertical des eaux de pluie hors de l'emprise de la toiture. Un gravier similaire remplit l'espace entre l'épais mur de briques et le tombeau lui-même – les blocs de remplois encore présents ayant été protégés au préalable par un géotextile. À l'ouest de la tombe, l'important dénivélé entre le niveau élevé au nord-ouest et le niveau bas au sud-ouest a été partiellement aménagé, notamment par la construction d'un mur perré en briques crues, orienté est-ouest et appuyé contre la façade ouest du monument. À l'est, l'important dénivélé entre l'axe du temple d'Amon et les tombes royales avaient déjà été en partie organisé en terrasses, dans les années 1980, au moyen de quelques murets bâtis en moellons de calcaire, permettant en partie de réduire les pentes de terrain susceptibles de drainer les eaux de pluies, nuisibles à la conservation des tombes, vers le secteur déprimé de la nécropole. Bâtis de manière peu soignée, ces aménagements s'avéraient non seulement insuffisants mais avaient aussi considérablement vieilli. Ils ont été complétés par l'adjonction de nouveaux murets bâtis en blocs et moellons de calcaire, permettant de créer une terrasse intermédiaire et une esplanade basse, toutes deux bien horizontales. Un escalier de calcaire en double volée, permet désormais de descendre aisément du niveau haut, près de la rampe d'accès à la tombe de Chéchonq III, à un palier au niveau de la terrasse intermédiaire, puis au niveau bas de l'esplanade adjacente au tombeau. L'horizontalité des surfaces créées et la nature plus sableuse des terrains dans ce secteur devraient en outre faciliter l'absorption directe et rapide des eaux de pluie.

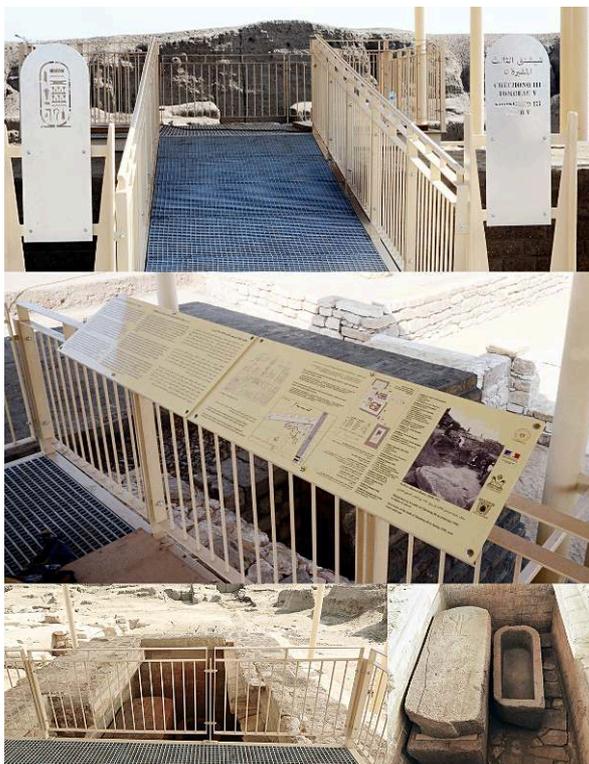
Fig. 6. Rampe, signalétique et plateforme du nouvel abri de la tombe de Chéchonq III en cours de finalisation (Fr. Leclère).

- Installation, sur le garde-fou est de la plateforme, d'un panneau de signalétique illustré, en français, anglais et arabe, donnant quelques informations sur la nécropole royale et le tombeau de Chéchonq III. Deux panneaux de métal ajourés, placés au pied de la rampe de part et d'autre de l'accès, indiquent les noms du monument et le cartouche du principal roi qui l'occupait (fig. 6).

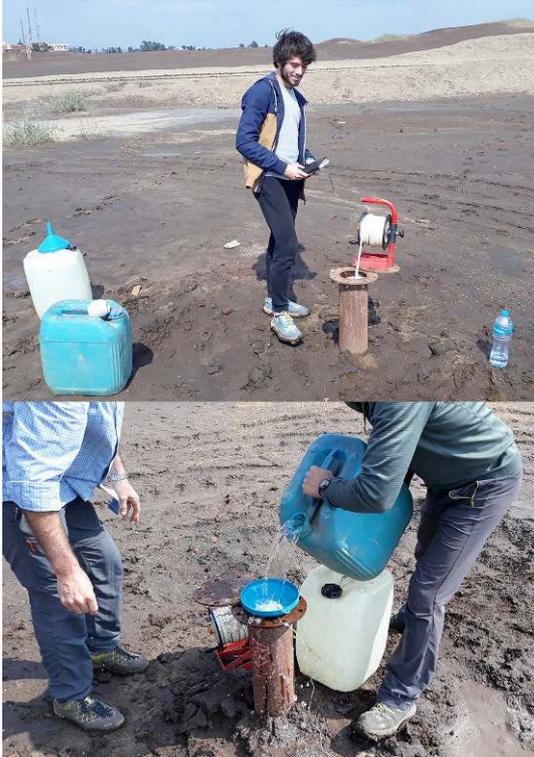
Fig. 7. Étude hydrogéologique du site. Mesures de l'eau souterraine (piézométrie, salinité, température et conductivité) et tests d'injection (S. Pistre, Th. Navarro).

- Réaliser, dans quatre piézomètres fonctionnels, un test d'injection d'eau dans la nappe phréatique, pour mesurer la perméabilité du sous-sol en différents points du site (fig. 7).

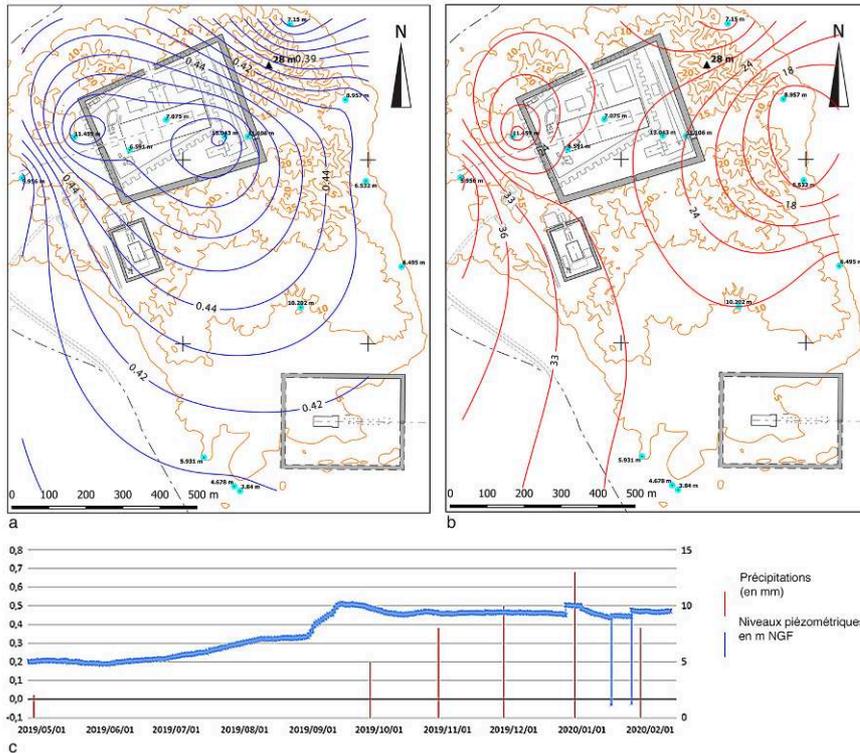
**Fig. 8.** Hydrogéologie du site. a-b. Cartes de piézométrie et de conductivité de l'eau souterraine dans la partie principale du tell en 2020. c. Évolution de la piézométrie de la nappe sur une année (janvier 2019 – janvier 2020), en mNGF (précision de  $\pm 0,05$  m), couplée aux précipitations mensuelles en mm (Th. Navarro).

- 20 L'ensemble des données collectées, cette année et les années précédentes, ont été traitées, synthétisées et interprétées dans le cadre d'un Master 2 en hydrogéologie à l'université de Montpellier (Th. Navarro)<sup>13</sup>. Les cartes piézométriques de la partie principale (nord) du tell montrent le gradient relativement faible du niveau de la nappe, et la présence d'un dôme piézométrique dans le secteur du téménos d'Amon (particulièrement dans sa moitié sud-ouest), qui s'explique par la configuration topographique particulière du terrain (fig. 8.a) : les hautes collines argileuses, donc peu perméables, et aux pentes relativement abruptes, qui entourent cette zone plus basse, y font converger par ruissellement une partie des précipitations là où la *gezira* sableuse, plus perméable, est justement plus proche de la surface qu'ailleurs – elle y affleure même parfois. C'est donc tout naturellement là que la nappe se recharge préférentiellement. La hauteur de celle-ci paraît cependant varier assez peu sur la durée (fig. 8.c), la bonne perméabilité du sable sous-jacent et le drainage de la nappe par les canaux en périphérie du site expliquant la faiblesse de l'amplitude (30 cm tout au plus sur une année, entre 0,20 m et 0,50 m d'altitude ASL)<sup>14</sup>. Les mesures de

conductivité de l'eau (proportionnelle à sa salinité), indiquent qu'elle est plus faible en surface vers l'est que vers l'ouest, mais plus élevée en profondeur (fig. 8.b).

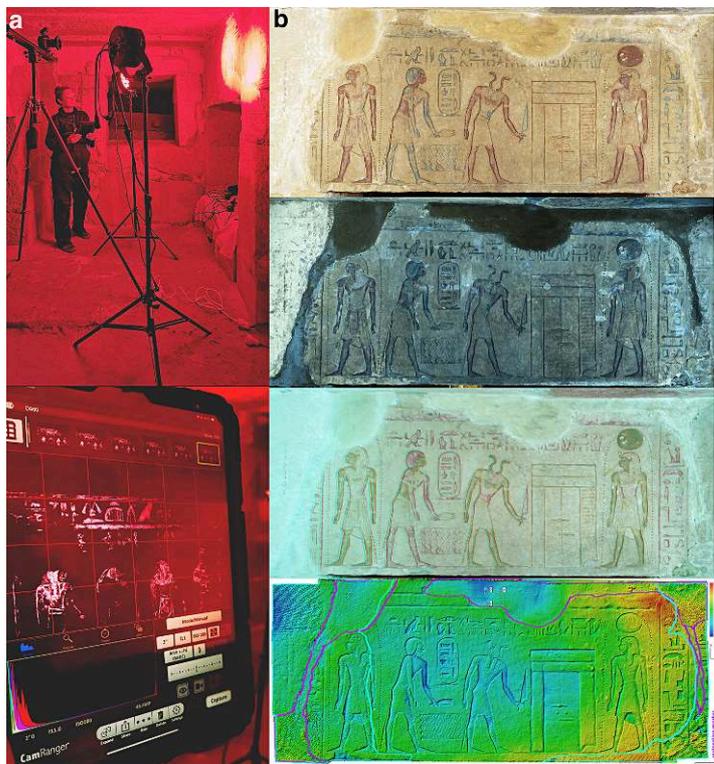
**Fig. 9.** Conservation et restauration des tombes royales, étude par imagerie scientifique des décors peints à l'intérieur tombes royales. a. Paroi ouest de l'antichambre de la tombe de Psousennès I<sup>er</sup> (NRT III), localisation du bleu égyptien par fluorescence dans le proche IR sous Leds rouges émettant à 610 nm. b. Paroi ouest de la chambre de Takélot I<sup>er</sup> (linteau), de haut en bas : ortho-photographie, photographie sous lumière UV, photographie en IR fausse couleur, cartographie sur carte des profondeurs générées à partir de l'ortho-photographie (E. Hubert Joly, J.-M. Vallet).

- Tests ciblés d'imagerie scientifique à haute définition (ortho-photographie en lumière directe, lumière semi-rasante, fluorescence dans le visible sous rayonnement UV, fluorescence dans le proche IR sous LEDS rouges, éclairage privilégiant le rayonnement IR ; observations de détails au e-microscope) sur certaines parois des tombes NRT I (caveau de Takélot I<sup>er</sup> et chambre 2) et NRT III (antichambre de Psousennès I<sup>er</sup>, mur ouest) (fig. 9).

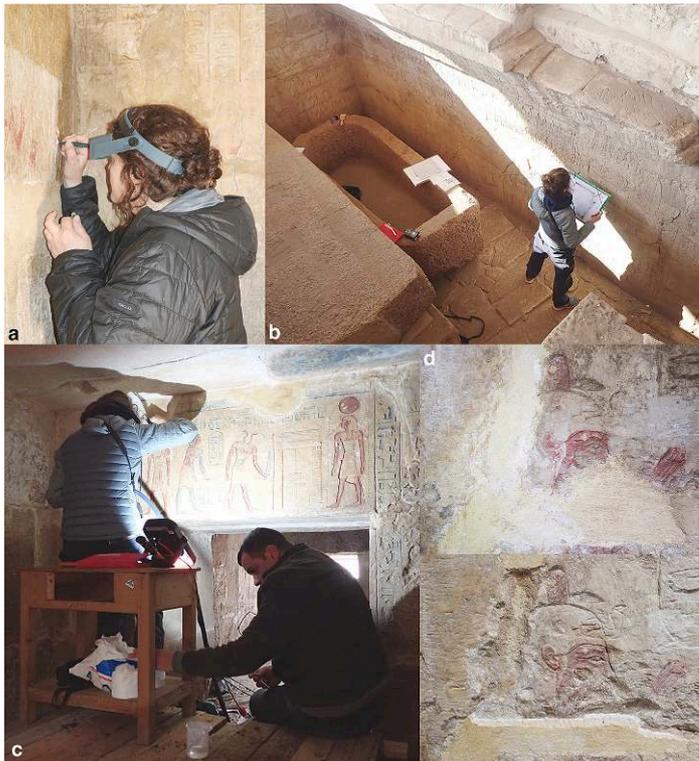
**Fig. 10.** Expertise de conservation et restauration des tombes royales. a. Tombe d'Osorkon II (NRT I), chambre 2, paroi sud, test d'enlèvement d'anciennes résines de restauration. b. Tombe de Chéchoq III (NRT V), expertise de l'état des décors. c. Tombe d'Osorkon II (NRT I), chambre 3 (caveau de Takélot I<sup>er</sup>), paroi ouest, test de nettoyage à la micro-sableuse. d. Tombe d'Osorkon II (NRT I), tests de retraits d'anciens mortiers de restauration (S. Duberson, L. Antoine, J.-M. Vallet).

- Évaluation de la faisabilité de la conservation et de la restauration des décors peints (NRT I, chambres 1, 2 et 3) : tests de retrait des mortiers modernes de joints précédemment refaits (fig. 10.d ; matériaux hétérogènes, inadaptés pour la conservation, débordant sur les décors et inesthétiques), tests d'allègement des résines de conservation précédemment utilisées (inadaptées et vieilles : brillance et jaunissement), par différentes méthodes (fig. 10.a ; nettoyage au moyen de solvants et produits actifs appliqués selon différentes méthodes – compresses papier, gel CMC,

argile, coton ; élimination mécanique – scalpel, fibre de verre, micro-burin, micro-sableuse, fig. 10.c). Ces tests ont permis d'établir des préconisations.

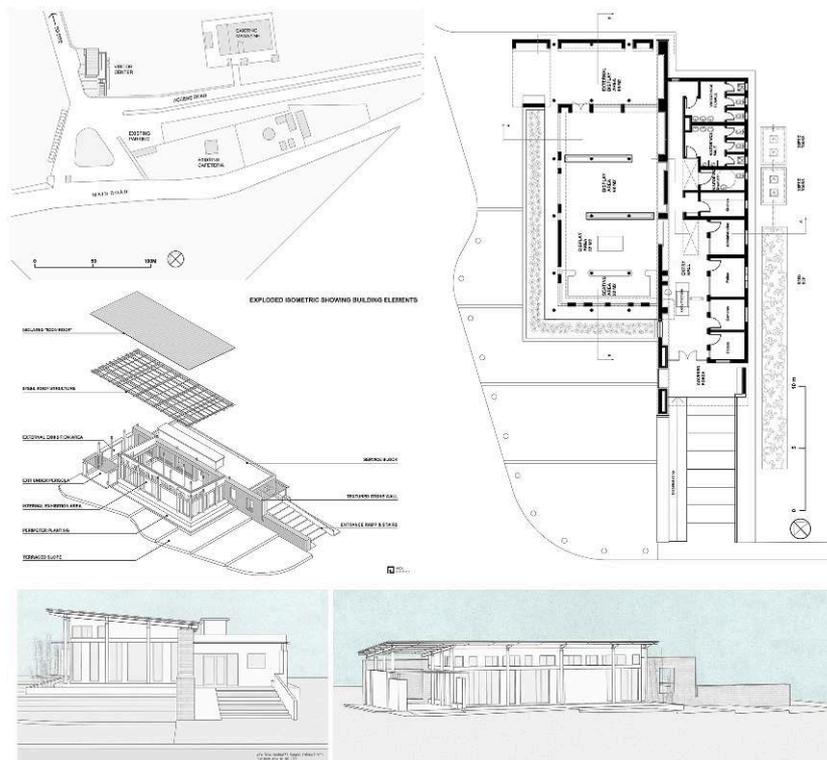
**Fig. 11.** Projet de centre d'accueil des visiteurs et d'interprétation du site à l'entrée de celui-ci (N. Warner, R. Nocchi).

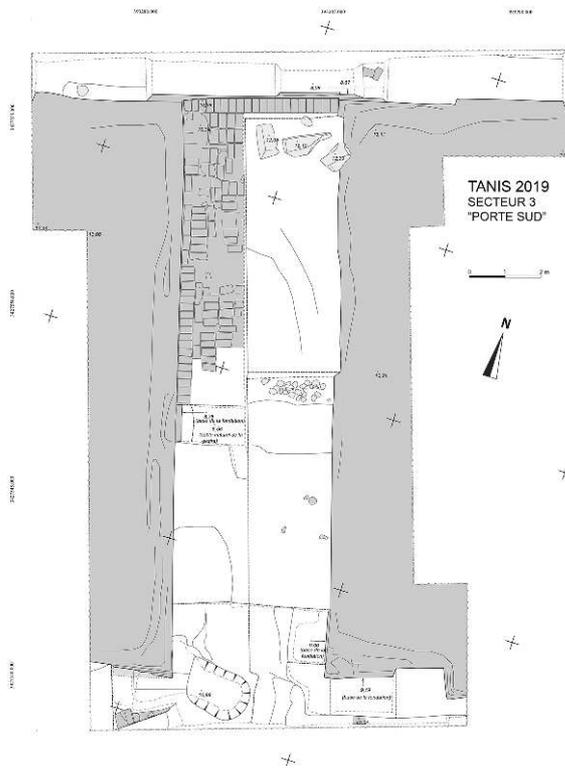
**Fig. 12.** Plan de la Porte sud de la grande enceinte du temple d'Amon, fouillée en 2019 (S. Nannucci).

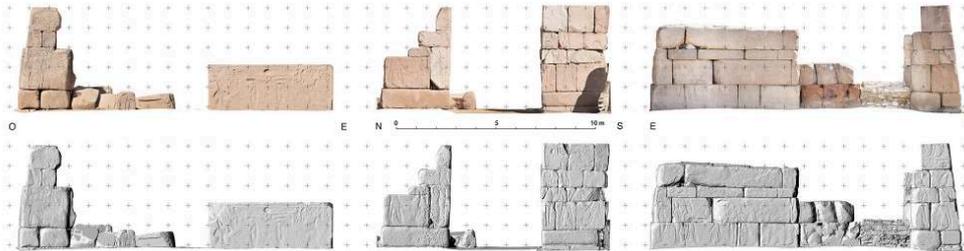
Fig. 13. Relevés photogrammétriques de la Porte monumentale de Chéchonq III (S. Poudroux).

(I. Hairy)<sup>20</sup>. Sur la base d'une couverture photographique réalisée ces dernières années, des ortho-photographies du plan et des élévations des maçonneries en place ont été produites (S. Poudroux, fig. 13).

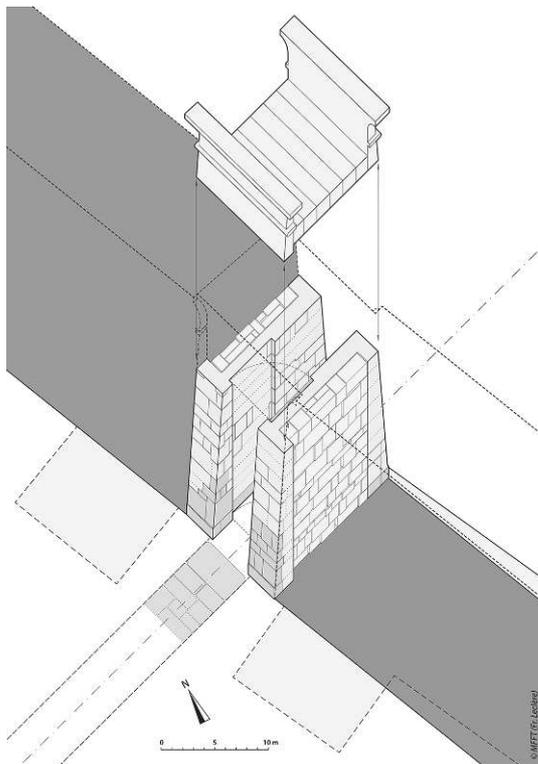
Fig. 14. Restitution axonométrique de la Porte monumentale de Chéchonq III (Fr. Leclère).

- 32 Une première analyse de ces données, de même que les observations que nous avons pu réaliser à l'automne 2019 à l'occasion de la réfection du contrefort de l'angle sud-ouest de la porte (*supra*, n. 13), a notamment montré les distorsions générées par l'écroulement antique du monument, mais aussi les erreurs faites au moment du démontage puis du remontage de certaines maçonneries dans les années 1930 – la face ouest du môle sud de la porte paraît ainsi avoir été remontée trop bas d'une vingtaine de centimètres et avec un fruit trop important. Cette première analyse sera utile pour la future anastylose virtuelle. Sur la base de l'ensemble de ces éléments et de la comparaison avec d'autres portes de temples égyptiens<sup>21</sup>, une première proposition de restitution en perspective linéaire de l'architecture initiale du monument a été réalisée (fig. 14).
