# Tanis (2020)

## 1. Activités d'archéologie préventive

## 2. Protection, mise en valeur et conservation des vestiges archéologiques

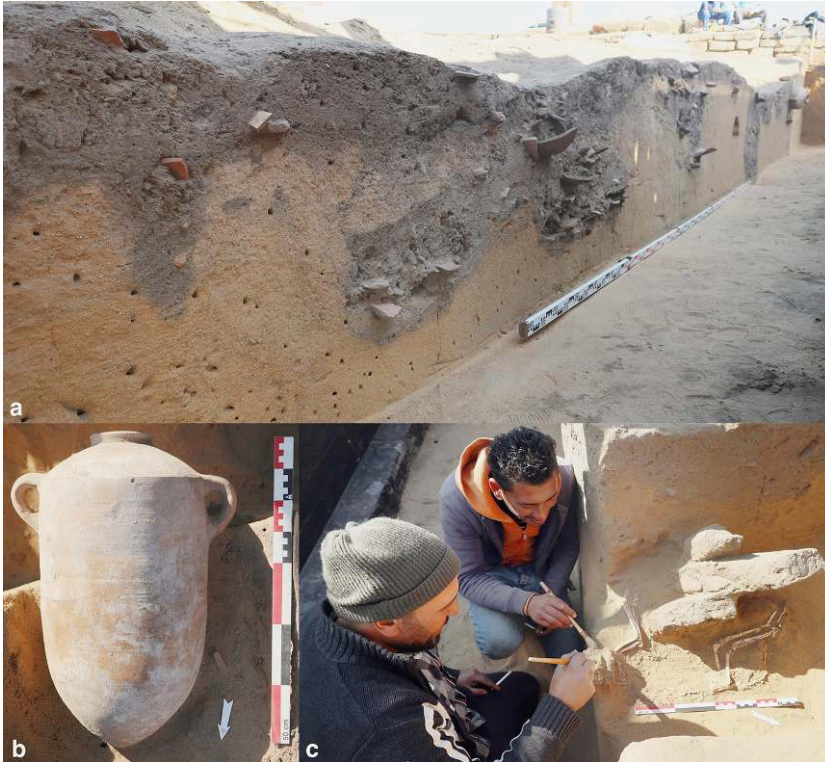
**Fig. 1.** Sondage préventif complémentaire au nord de la tombe de Chéchonq III. **a.** Coupe stratigraphique, vue vers le nord-est. **b.** Amphore cananéenne de la Troisième Période intermédiaire. **c.** Inhumation de petit singe sous l'amphore (Fr. Leclère).

- 4 En 2020, cette coupe a été légèrement reculée vers le nord, au moment de la construction des fondations du nouvel abri au-dessus de la tombe (fig. 1.a). Le matériel issu des différentes fosses repérées a été partiellement prélevé, l'étude en interviendra ultérieurement. Vers l'extrémité est de cette nouvelle coupe, une amphore importée de type cananéen, intacte, datant des débuts de la Troisième Période intermédiaire, a été mise au jour, couchée sur le flanc, col vers le sud (fig. 1.b). Elle comblait, avec quelques fragments de briques crues simplement jetées, une petite fosse contenant l'inhumation d'un petit animal, en l'occurrence un jeune macaque, couché sur le côté gauche, tête vers le sud, immédiatement sous le col de la poterie (fig. 1.c). Le conteneur n'a donc ainsi pas servi de cercueil, à l'instar des sarcophages de terre cuite qui protégeaient certaines inhumations du « cimetière primitif » des tout premiers occupants de Tanis, antérieur à la création et au développement de l'aire sacrée d'Amon sous le règne de Psousennès I<sup>er</sup>, mais marquait au moins très clairement la position de l'animal défunt, sans doute un compagnon « domestique » suffisamment apprécié pour qu'on lui attribue une tombe<sup>3</sup>.

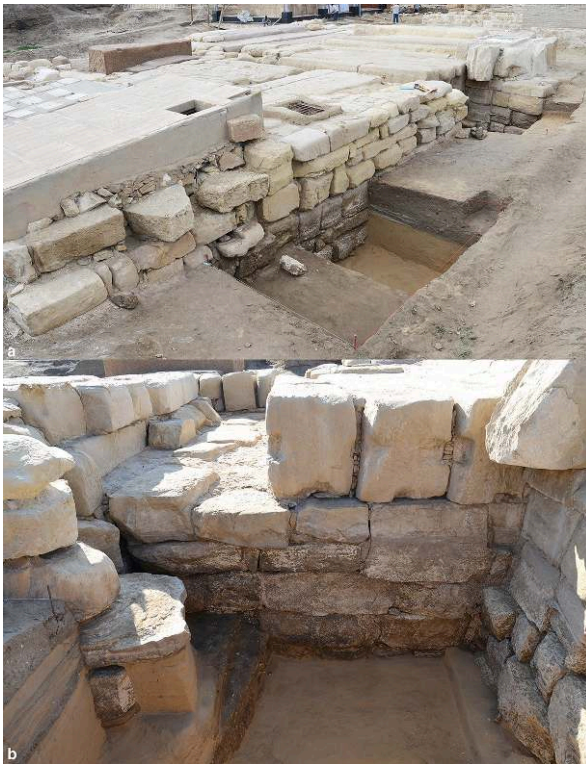
Fig. 2. Sondages le long de la paroi est des tombes NRT II, I et III. a. Vue générale, depuis le sud-est. b. Paroi extérieure est du caveau d'Oundebaounded (P. Le Guilloux).

- 5 En prévision d'observations complémentaires relatives à l'état de conservation de la tombe et à son contexte hydrologique, au moment de la venue de l'équipe en charge de ces aspects du programme de mise en valeur (cf. *infra*, § 2.3.1 et 2), mais aussi à l'étude architecturale du monument, la façade extérieure orientale des tombeaux de Psousennès I<sup>er</sup> (NRT III), Osorkon II (NRT I) et Pami (NRT II) devait être une nouvelle fois réexaminée. Les sondages autrefois menés dans ce secteur par la Mission Montet, puis par la MFFT<sup>4</sup> ont été en grande partie revidés, entre la face extérieure sud du puits d'accès de la tombe de Psousennès I<sup>er</sup> et la face extérieure est du tombeau de Pami (fig. 2).

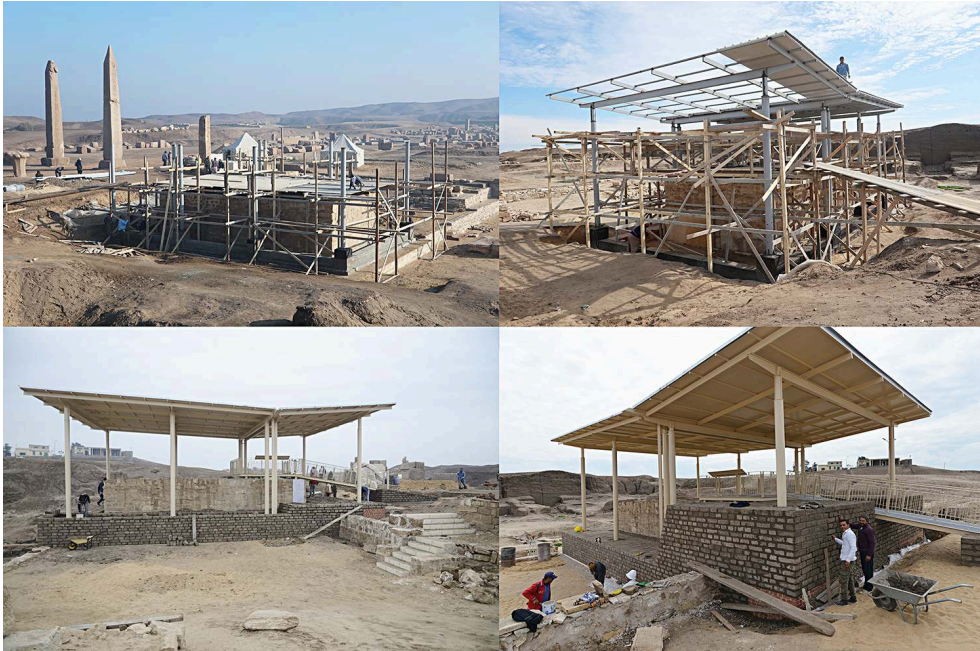
**Fig. 4.** Le nouvel abri de la tombe de Chéchonq III en cours de construction (Fr. Leclère, P. Le Guilloux).

- 10 Le chantier s'est déroulé en plusieurs phases successives (fig. 4-5) :
- Construction, autour du tombeau, au même niveau que ses fondations mais à distance de celles-ci, de nouvelles fondations en béton armé (bases de piliers liées par un cadre) destinées à supporter la charpente métallique de l'abri.

- Installation de la structure métallique (10 poteaux, charpente, toiture, gouttières).
  - Construction de fondations en briques cuites de part et d'autre des fondations en béton, l'ensemble ayant ensuite été recouvert et englobé par le nouveau mur de briques crues.

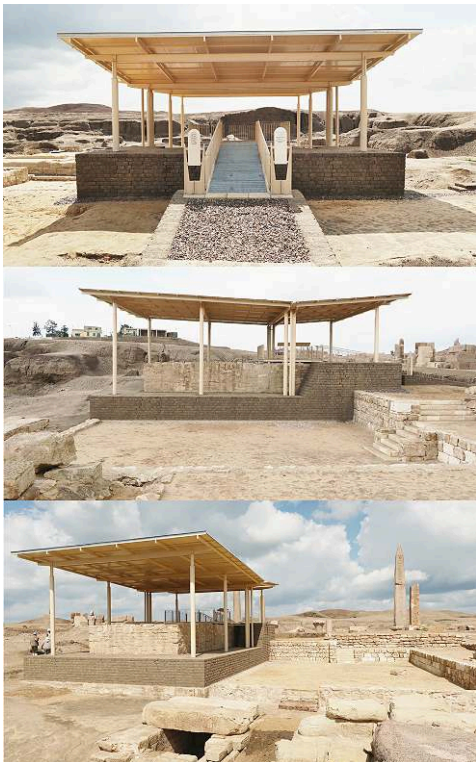
**Fig. 5.** Le nouvel abri de la tombe de Chéchonq III en cours de finalisation (Fr. Leclère).

- 14 Le paysage aux abords immédiats nord, est et ouest du tombeau a été partiellement réaménagé (fig. 5). Au nord, le terrain a été remblayé et nivelé avec du sable propre pour former un niveau bien horizontal à la base de la rampe d'accès, la zone de contact avec le monument lui-même étant constituée de gravier de silex devant faciliter davantage le drainage vertical des eaux de pluie hors de l'emprise de la toiture. Un gravier similaire remplit l'espace entre l'épais mur de briques et le tombeau lui-même – les blocs de remplois encore présents ayant été protégés au préalable par un géotextile. À l'ouest de la tombe, l'important dénivelé entre le niveau élevé au nord-ouest et le niveau bas au sud-ouest a été partiellement aménagé, notamment par la construction d'un mur perré en briques crues, orienté est-ouest et appuyé contre la façade ouest du monument. À l'est, l'important dénivelé entre l'axe du temple d'Amon et les tombes royales avaient déjà été en partie organisé en terrasses, dans les années 1980, au moyen de quelques murets bâtis en moellons de calcaire, permettant en partie de réduire les pentes de terrain susceptibles de drainer les eaux de pluies, nuisibles à la conservation des tombes, vers le secteur déprimé de la nécropole. Bâtis de manière peu soignée, ces aménagements s'avéraient non seulement insuffisants mais avaient aussi considérablement vieilli. Ils ont été complétés par l'adjonction de nouveaux murets bâtis en blocs et moellons de calcaire, permettant de créer une terrasse intermédiaire et une esplanade basse, toutes deux bien horizontales. Un escalier de calcaire en double volée, permet désormais de descendre aisément du niveau haut, près de la rampe d'accès à la tombe de Chéchonq III, à un palier au niveau de la terrasse intermédiaire, puis au niveau bas de l'esplanade adjacente au tombeau. L'horizontalité des surfaces créées et la nature plus sableuse des terrains dans ce secteur devraient en outre faciliter l'absorption directe et rapide des eaux de pluie.

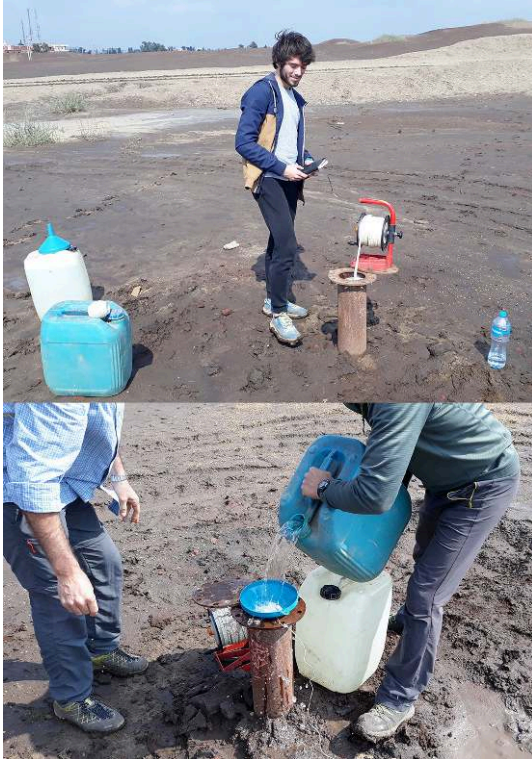
Fig. 7. Étude hydrogéologique du site. Mesures de l'eau souterraine (piézométrie, salinité, température et conductivité) et tests d'injection (S. Pistre, Th. Navarro).

- Réaliser, dans quatre piézomètres fonctionnels, un test d'injection d'eau dans la nappe phréatique, pour mesurer la perméabilité du sous-sol en différents points du site (fig. 7).

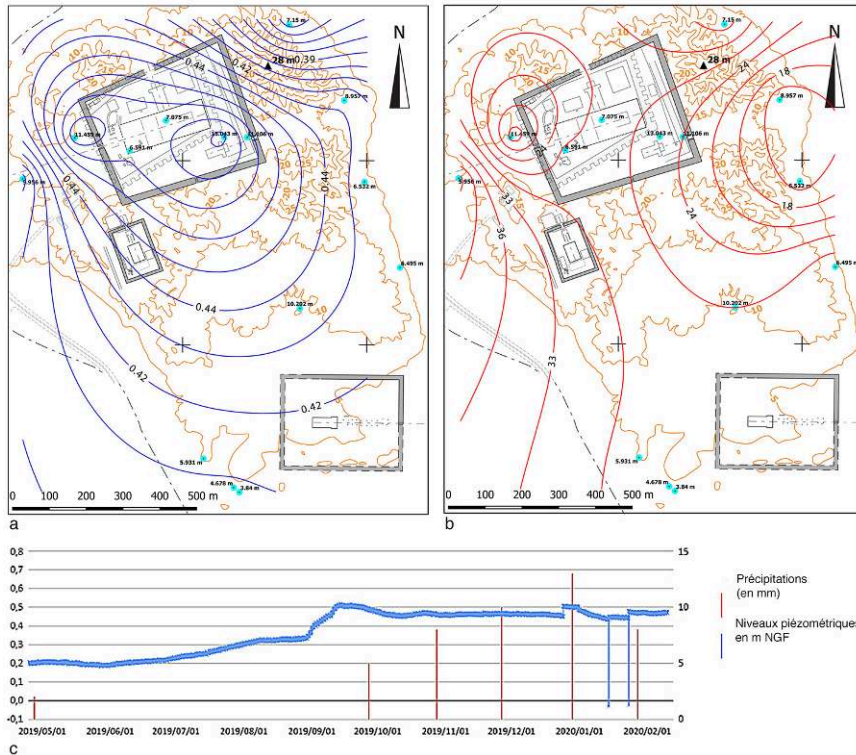
**Fig. 8.** Hydrogéologie du site. a-b. Cartes de piézométrie et de conductivité de l'eau souterraine dans la partie principale du tell en 2020. c. Évolution de la piézométrie de la nappe sur une année (janvier 2019 – janvier 2020), en mNGF (précision de  $\pm 0,05$  m), couplée aux précipitations mensuelles en mm (Th. Navarro).

- 20 L'ensemble des données collectées, cette année et les années précédentes, ont été traitées, synthétisées et interprétées dans le cadre d'un Master 2 en hydrogéologie à l'université de Montpellier (Th. Navarro)<sup>13</sup>. Les cartes piézométriques de la partie principale (nord) du tell montrent le gradient relativement faible du niveau de la nappe, et la présence d'un dôme piézométrique dans le secteur du téménos d'Amon (particulièrement dans sa moitié sud-ouest), qui s'explique par la configuration topographique particulière du terrain (fig. 8.a) : les hautes collines argileuses, donc peu perméables, et aux pentes relativement abruptes, qui entourent cette zone plus basse, y font converger par ruissellement une partie des précipitations là où la *gezira* sableuse, plus perméable, est justement plus proche de la surface qu'ailleurs – elle y affleure même parfois. C'est donc tout naturellement là que la nappe se recharge préférentiellement. La hauteur de celle-ci paraît cependant varier assez peu sur la durée (fig. 8.c), la bonne perméabilité du sable sous-jacent et le drainage de la nappe par les canaux en périphérie du site expliquant la faiblesse de l'amplitude (30 cm tout au plus sur une année, entre 0,20 m et 0,50 m d'altitude ASL)<sup>14</sup>. Les mesures de

conductivité de l'eau (proportionnelle à sa salinité), indiquent qu'elle est plus faible en surface vers l'est que vers l'ouest, mais plus élevée en profondeur (fig. 8.b).

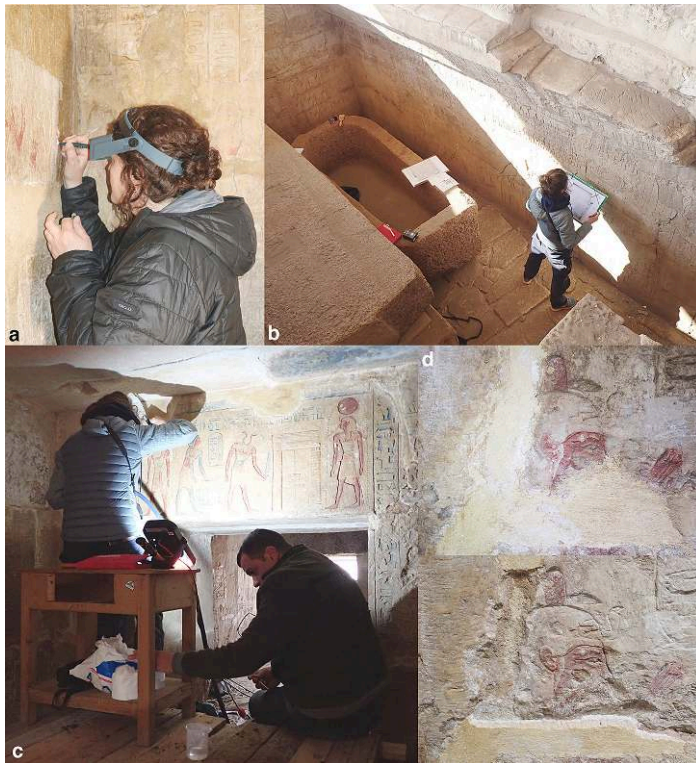
**Fig. 10.** Expertise de conservation et restauration des tombes royales. a. Tombe d'Osorkon II (NRT I), chambre 2, paroi sud, test d'enlèvement d'anciennes résines de restauration. b. Tombe de Chéchoq III (NRT V), expertise de l'état des décors. c. Tombe d'Osorkon II (NRT I), chambre 3 (caveau de Takélot I<sup>er</sup>), paroi ouest, test de nettoyage à la micro-sableuse. d. Tombe d'Osorkon II (NRT I), tests de retraits d'anciens mortiers de restauration (S. Duberson, L. Antoine, J.-M. Vallet).

- Évaluation de la faisabilité de la conservation et de la restauration des décors peints (NRT I, chambres 1, 2 et 3) : tests de retrait des mortiers modernes de joints précédemment refaits (fig. 10.d ; matériaux hétérogènes, inadaptés pour la conservation, débordant sur les décors et inesthétiques), tests d'allègement des résines de conservation précédemment utilisées (inadaptées et vieilles : brillance et jaunissement), par différentes méthodes (fig. 10.a ; nettoyage au moyen de solvants et produits actifs appliqués selon différentes méthodes – compresses papier, gel CMC,

argile, coton ; élimination mécanique – scalpel, fibre de verre, micro-burin, micro-sableuse, fig. 10.c). Ces tests ont permis d'établir des préconisations.
