# L'ETABLISSEMENT LITTORAL DE SAINT-MARTIN-LE-BAS À GRUISSAN (AUDE)

**LES PORTS ANTIQUES  
DE NARBONNE**

**VOLUME  
2  
DU PCR**

**- 2019 -**

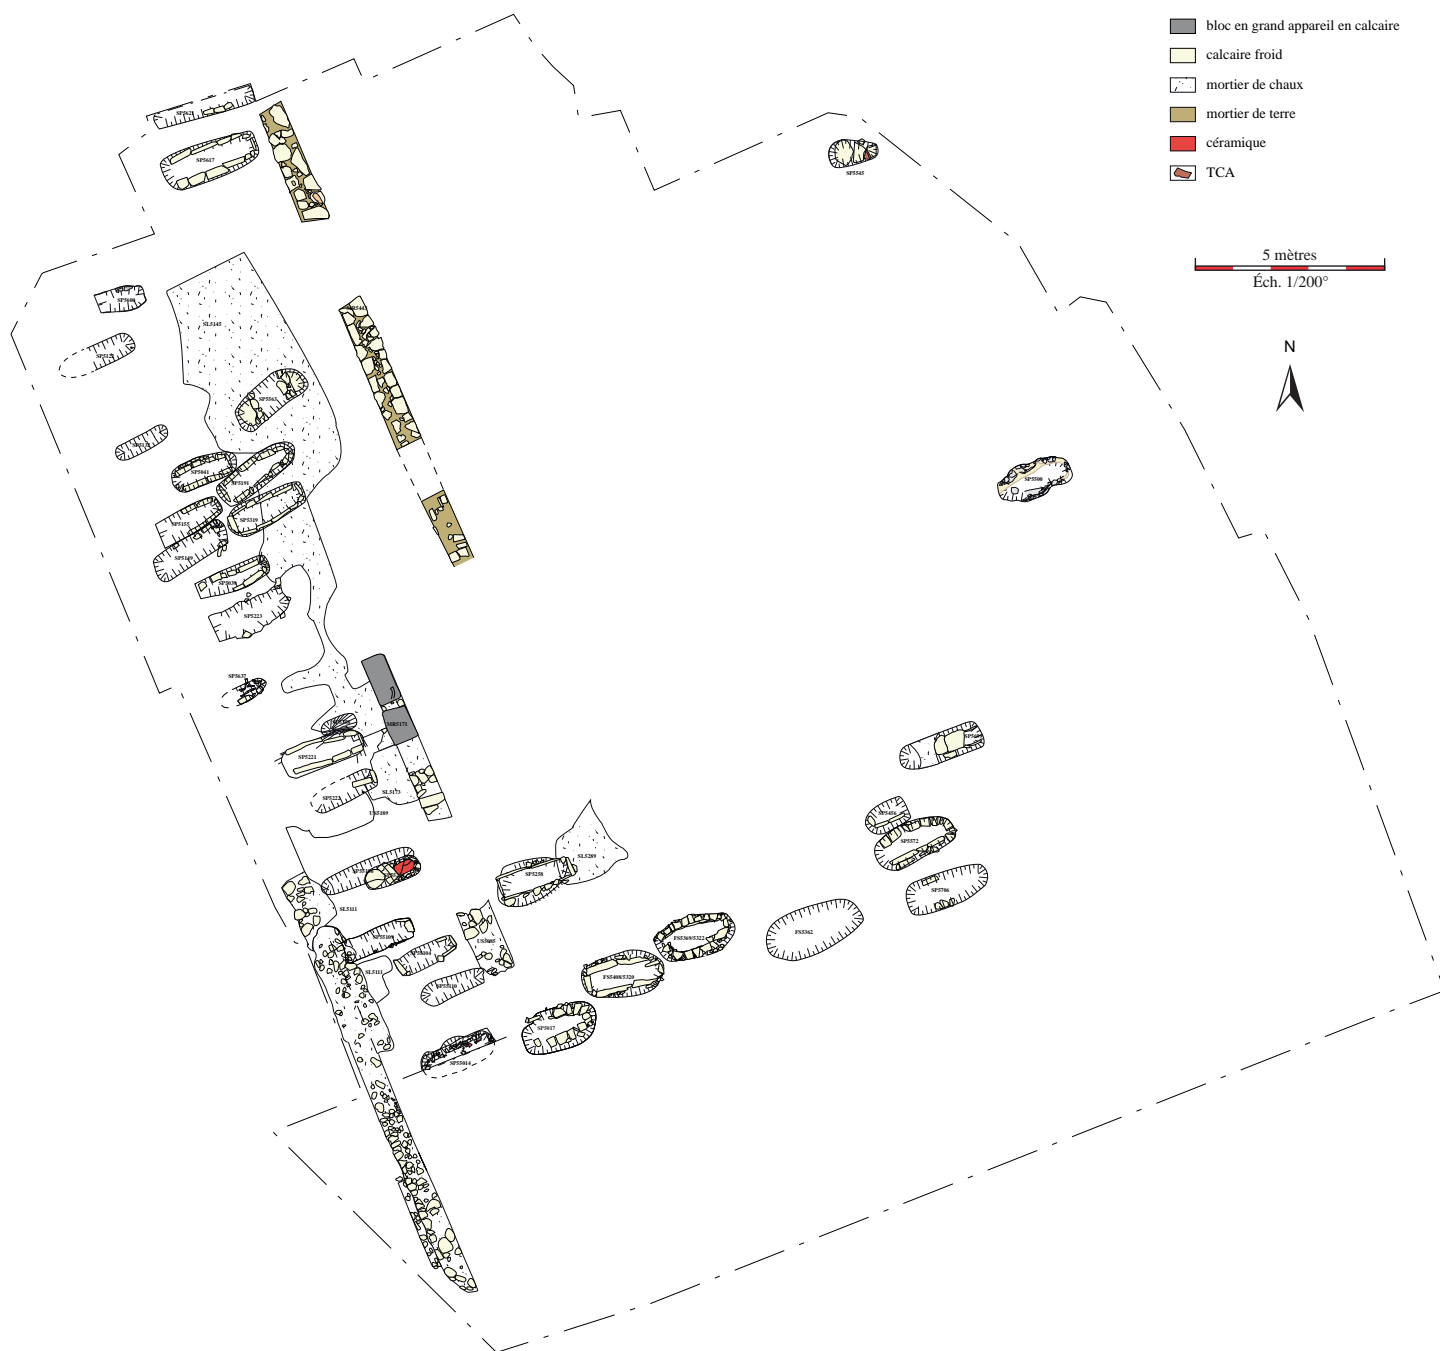
**Fig. 31 : plan général des vestiges de l'Antiquité tardive (relevé et DAO : F. Bigot)**

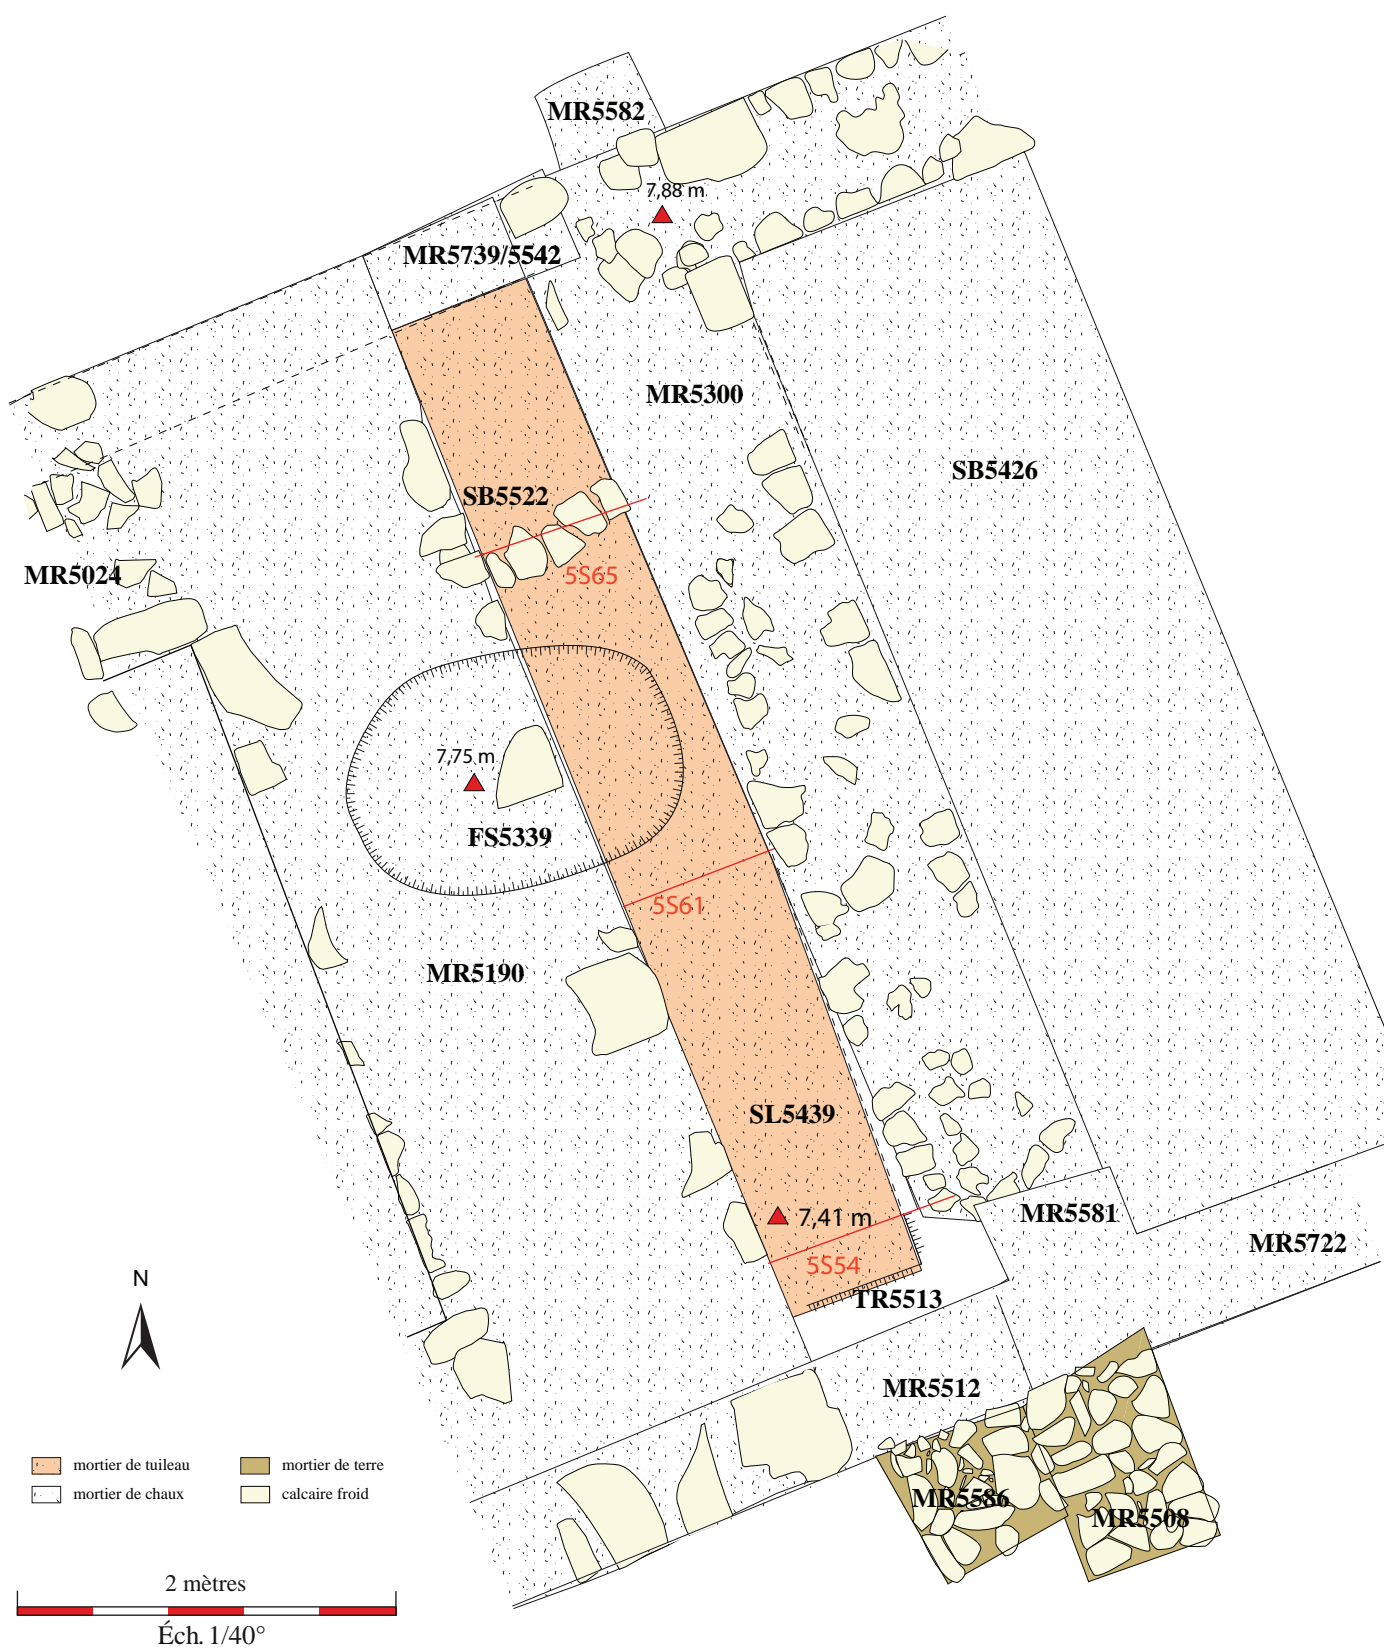
Fig. 16 : Plan des vestiges de l'espace 507

L'espace 507 subit de nombreuses modifications lors de l'édification de l'espace 501. Son mur oriental (MR5581) est tout d'abord arasé sans doute pour faciliter l'accès au chantier de l'espace 501. Ces travaux se manifestent tout d'abord par l'édification du mur MR5190 sur SL5439. Il délimite l'espace 507 à l'ouest. Ce mur mesure entre 1,55 et 1,65 m. Il est constitué de moellons de calcaire de moyen module et moyennement équarris, liés par un abondant mortier de chaux coquillier et disposés en épis au niveau de l'assise inférieure puis en panneresse et en boutisse. Ils forment un double parement à l'intérieur duquel est placé un blocage interne de moellons, de cailloux et de mortier affectant l'aspect d'un béton (*opus caementicium*).

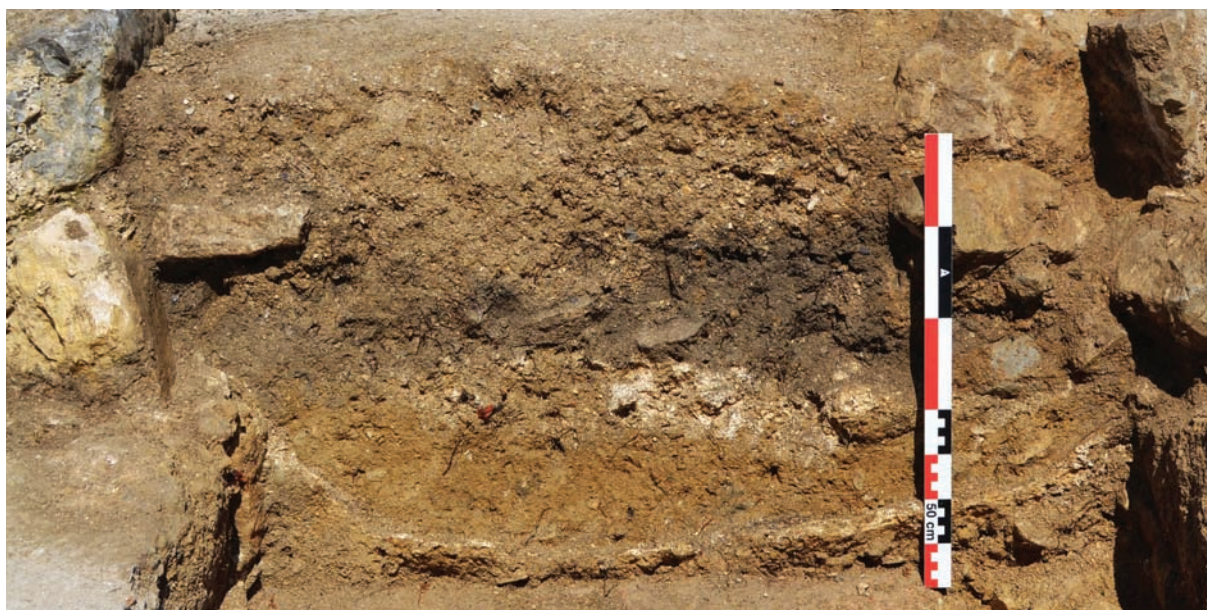
Fig. 18 : vue de la coupe ouest-est des niveaux de l'espace 507, entre MR5190 et MR5581 (Cl. G. Duperron)

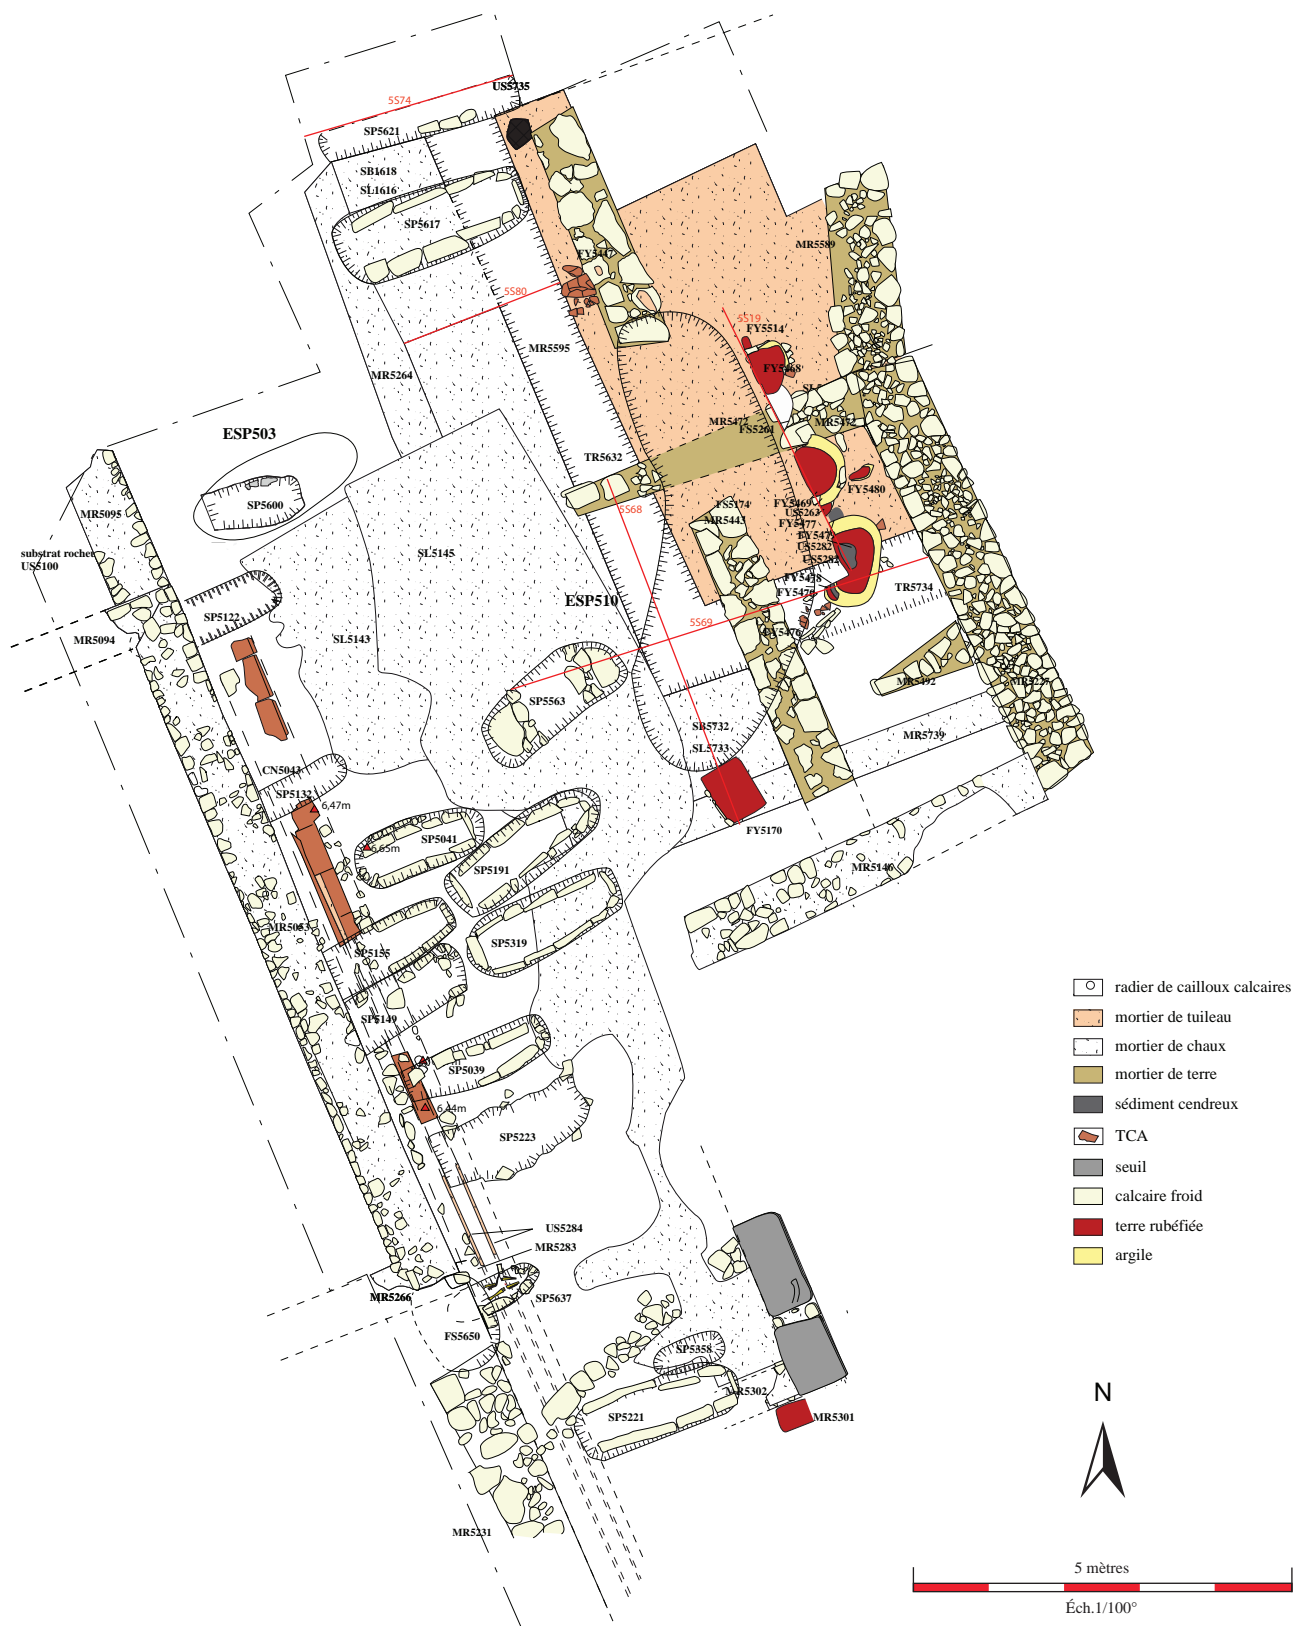
Fig. 48 : plan des vestiges des espaces 510 et 503

Puis des murs (MR5264, MR5743) de 55 cm de largeur ont été maçonnés contre le rocher (**fig. 52**). Ils sont constitués de petits moellons de calcaire froid moyennement équarris liés au mortier de chaux et formant un double parement à l'intérieur duquel a été placé un blocage de cailloux calcaire et de mortier de chaux. Le premier (MR5264), est orienté nord/sud et il présente une longueur de 10 m. Son oblitération par le creusement de la sépulture SP5617 et la limite de fouille ne permettent pas de savoir s'il se développe vers le nord. En revanche, son extension vers le sud s'achève au niveau de MR5743 avec lequel il est chaîné. Ce dernier se développe vers l'est sur une longueur observée de 10 m jusqu'à l'espace 512. Deux autres maçonneries disposées perpendiculairement à MR5743 et MR5264 ont sans doute été édifiées au nord et à l'est de l'espace.

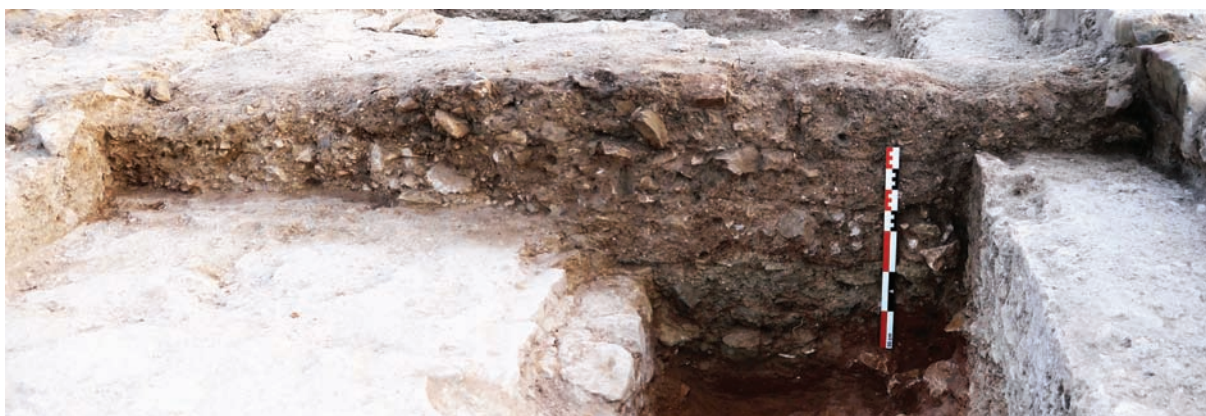
**Fig. 55 : vue de la coupe ouest-est de la tranchée de récupération TR5632 et des niveaux recouvrant l'espace 506 (Cl. G. Duperron)**

L'hypothèse d'un démantèlement du bâtiment ESP506 durant l'Antiquité tardive est étayée par l'absence de niveaux du Haut-Empire sur le sol SL5448. Bien au contraire, le mur tardo-antique MR5443 a été édifié directement sur ce dernier. De même, la confirmation que le cailloutis de cailloux et de moellons calcaires observé au sud de l'espace 506 (US5740) sur MR5739 était bien appuyé contre le mur en grand appareil spolié confirmerait que l'espace 506 est demeuré en élévation après la construction du bâtiment du I<sup>er</sup> s. ap. J.-C. Cette couche est en effet interprétée comme le hérisson du radier US5549 de SL5539.

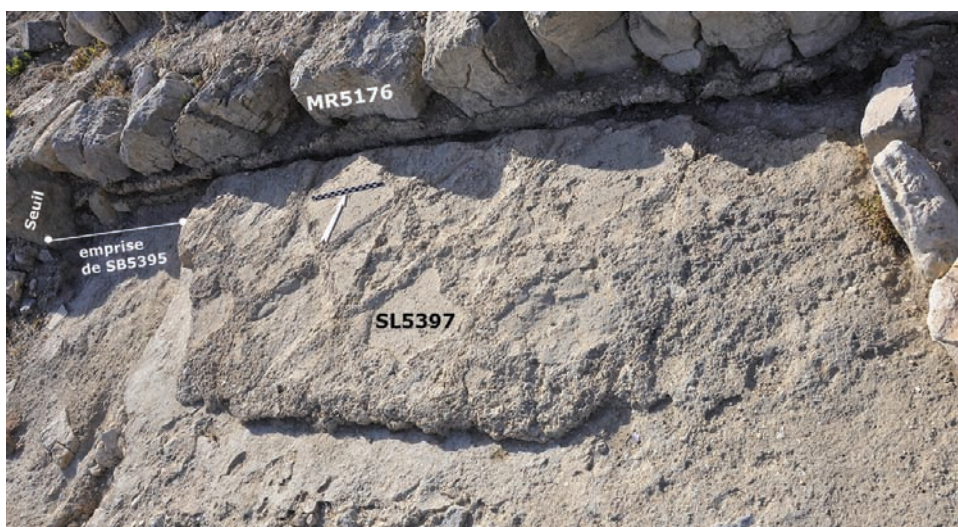
**Fig. 4 : La tranchée de fondation de MR5176 perce le sol en *opus sectile* SL5397. La fondation de MR5176 vient s’adosser à la pierre de taille formant seuil (©V. Mathieu-CNRS).**
