De l'Euphrate à l'Oxus: exemples de l'utilisation de la brique cuite à Doura-Europos et Termez

Mathilde Gelin

DE L'EUPHRATE À L'OXUS

EXEMPLES DE L'UTILISATION DE LA BRIQUE CUITE À DOURA-EUROPOS ET À TERMEZ

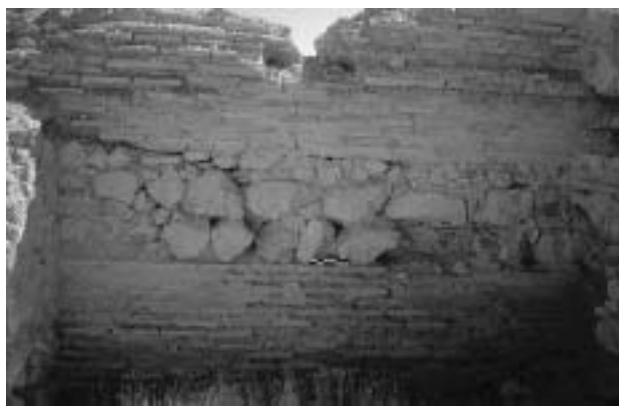
Fig. 2 – Doura-Europos, thermes, îlot F3. Exemple de mur en *opus mixtum* alternant blocage et assises de briques cuites (cl. MFSDE).

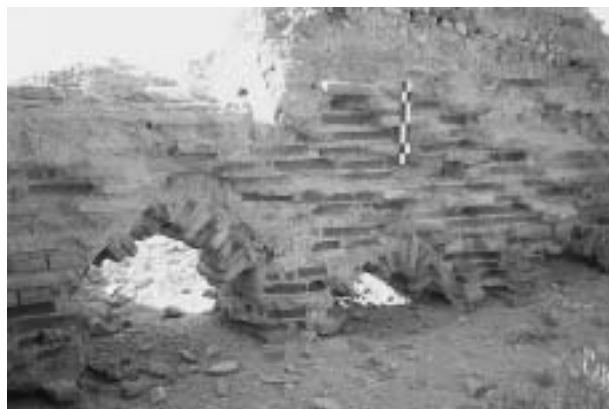
Fig. 3 – Doura-Europos, thermes romains, îlot M7. Utilisation des briques pour la construction d'arcs. Les briques sont placées en position rayonnante (cl. MFSDE).

Pour la construction des arcs, les briques sont utilisées soit en position rayonnante (M7, E3, fig. 3), soit en encorbellement (C3).

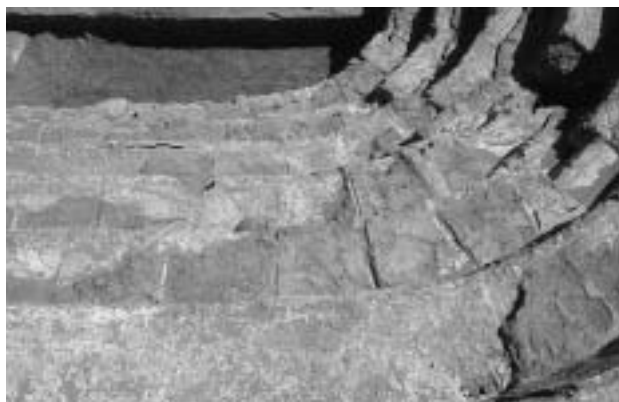
Fig. 4 – Doura-Europos, odéon du temple d'Artémis. Vue des gradins ouest depuis le sommet. On voit des briques cuites, dégradées, qui recouvrent les gradins. Dans la partie droite, les briques sont carrées (*bipedales*), tandis que dans la courbe on a utilisé des briques de forme trapézoïdale (cl. MFSDE).

(fig. 4). Les briques utilisées dans la galerie semi-souterraine sont de forme carrée (24 cm de côté x 4,7 cm) ou rectangulaire, celles couvrant les gradins sont trapézoïdales sur les courbes et carrées sur les parties rectilignes (briques carrées : 48 cm de côté x 4 cm; trapézoïdales : environ 46 x 44 x 35 x 4,5 cm). Cependant, on remarque que ces briques trapézoïdales, normalement appliquées avec leur grand côté à l'extérieur de la courbe, se trouvent parfois dans le sens inverse. Ces briques des gradins avaient été recouvertes d'un enduit de *djousse* qui couvrait également la face verticale des gradins³⁵.

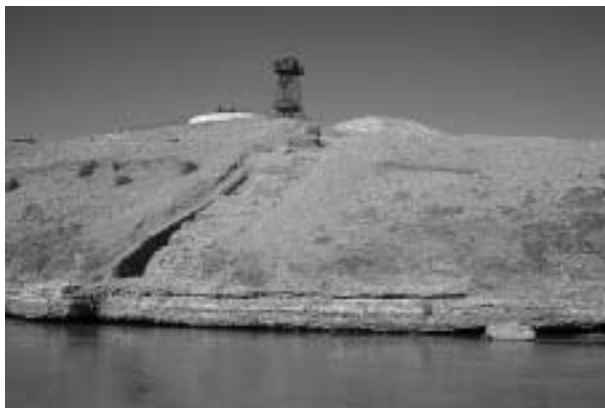
Fig. 6 – Termez. Fortifications du XI^e s., courtines et bastions. Vue du fleuve vers le nord (cl. MAFOuz de Bactriane).

Cette période est principalement représentée par le rempart d'époque ghaznévide et par une tour du port. Ce rempart, jamais étudié auparavant, s'étend sur tout le côté sud de la ville haute et de la citadelle et, à l'est, vers la ville basse. Il se compose d'une courtine continue, d'une épaisseur d'environ 2 m au sommet, renforcée de bastions placés à intervalles réguliers (fig. 6). Au moment de sa construction, le niveau de l'eau était au moins 1,50 m au-dessus du niveau actuel (ce qui est visible par une trace continue blanchâtre d'usure sur la courtine et les bastions), alors qu'aujourd'hui il mine la base de la muraille et compromet sa stabilité. Certains bastions, simplement accolés à la courtine sans harpage et sapés par les eaux, se sont effondrés dans le fleuve; la

courtine est, en revanche, relativement en bon état. La fouille a révélé que ces fortifications sont en fait les fondations de superstructures en brique crue.

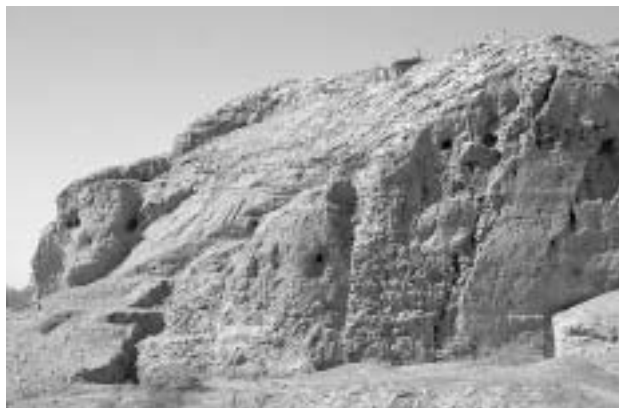
Fig. 7 – Termez, citadelle, angle sud-est. Coupe sur les fortifications (la ville est à droite sur la photo). À droite, mur post-mongol en briques crues avec fondation en briques cuites. À l'extrême gauche, mur timouride en briques cuites. Vue vers l'ouest (cl. MAFOuz de Bactriane).

La dernière campagne (automne 1996) a permis de dégager un spectaculaire ensemble de murs successifs qui composent un véritable océan de briques cuites, que l'on doit associer à la période timouride au cours de laquelle a eu lieu une réfection de l'ensemble des fortifications avec une reconstruction des parties hautes. Le rempart timouride se trouve en avant des fortifications post-mongoles. En partie arasé par une tranchée pratiquée par l'armée dans les années 1970, il présente un bastion en quart de cercle qui relie les portions sud et est des fortifications. Sa fondation uti-

lise des constructions antérieures qui sont implantées profondément, en contrebas de la pente abrupte qui descend vers le fleuve. À l'est de cette percée, les murs timourides sont conservés sur une douzaine de mètres de hauteur. La tranchée, en détruisant la muraille, nous permet d'observer le cœur de la maçonnerie, dans laquelle les briques sont surtout employées cassées, les parements mêmes ne présentant pas systématiquement de briques entières. Ces briques sont carrées, mesurant de 27 à 29 cm de côté et 4 cm d'épaisseur. La maçonnerie est liée à la terre.

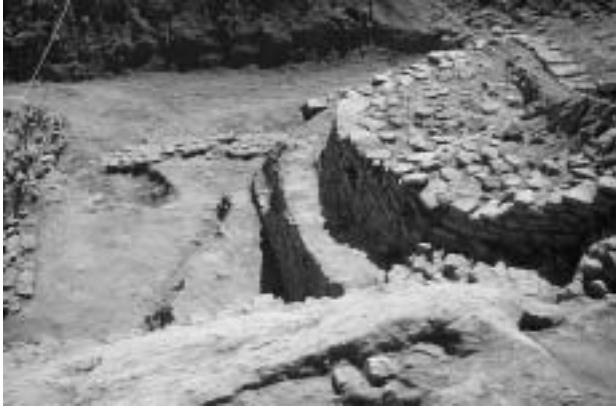
Fig. 8 – Termez. Tour à l'intérieur du site. Les joints de terre meuble se vident peu à peu. Noter la poutre de bois qui part du centre de la tour vers l'extérieur. Vue vers le sud (cl. MAFOuz de Bactriane).

sises ne sont pas rigoureusement horizontales, ce qui est sans doute dû à la forte pente sur laquelle la tour est implantée. Le mortier, de médiocre qualité, sableux, tend à s'effriter entre les briques. Pour conforter l'ensemble, plusieurs poutres constituent des tirants rayonnants, du centre de la maçonnerie vers l'extérieur.
