Delphine HANQUIEZ et Géraldine VICTOIR, « À la recherche d'un espace liturgique : les pièces déposées de la nef de l'église prieurale de Saint-Leu-d'Esserent et leur polychromie », dans Arnaud Timbert et Delphine Hanquiez (dir.), *L'architecture en objet : les dépôts lapidaires de Picardie*, Actes de la Journée d'études à l'Université d'Amiens, 22 septembre 2006, Amiens, CAHMER, 2008 (*Histoire médiévale et archéologie* 21), p. 83-109.

## À la recherche d'un espace liturgique : les pièces déposées de la nef de l'église prieurale de Saint-Leu-d'Esserent et leur polychromie

Delphine HANQUIEZ\* et Géraldine VICTOIR\*\*

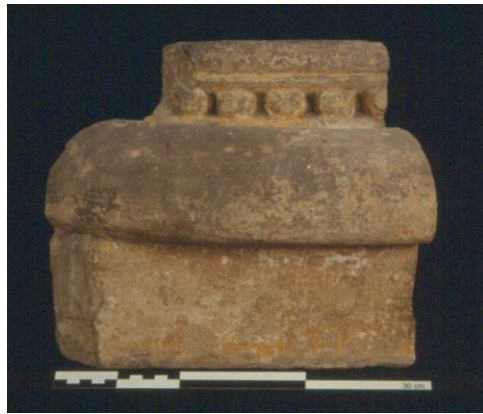
**Fig. 4** - Fragment de base, provenant d'une pile nord de la nef (inv. 58).

Six fragments de bases appartenant aux parties basses de la nef et un autre provenant du deuxième niveau ont été conservés. Un de ces fragments<sup>12</sup> présente un tore inférieur très bombé surplombant la plinthe – à angle abattu et de 11 cm de haut –, une scotie ornée de perles et encadrée de deux filets, le tout surmonté d'un tore fin (fig. 4). Cet élément devait provenir d'une des piles nord des grandes arcades.

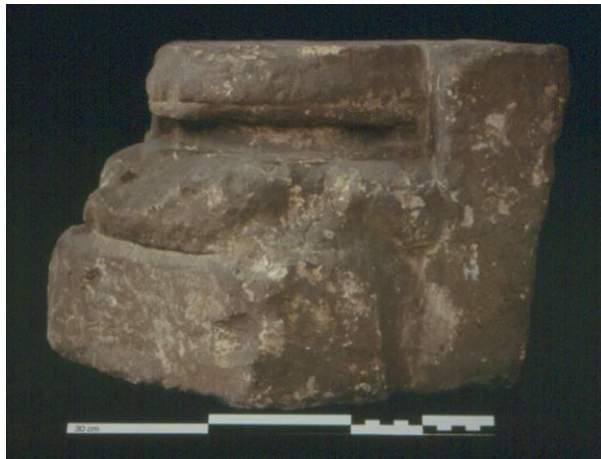
**Fig. 5** - Fragment de base, provenant d'une pile sud de la nef (inv. 17 A).

[p. 85] Deux autres morceaux ont conservé une plinthe identique à la première<sup>13</sup>. Sur une des pièces, le profil entier est intact (fig. 5) : il se compose d'un tore inférieur peu bombé surplombant la plinthe, d'une scotie très dépréciée encadrée par deux filets, le tout surmonté d'un tore supérieur ondulé. À droite, une griffe a été arrachée. Ce type de base provenait des piles sud des grandes arcades.

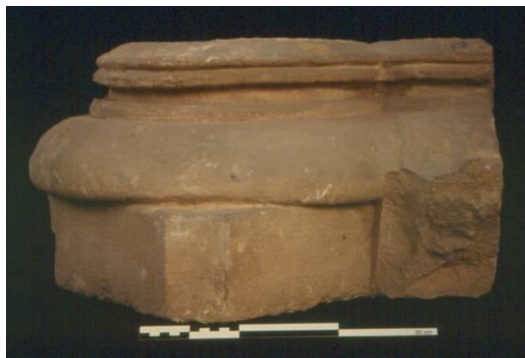
**Fig. 6** - Base engagée provenant du mur gouttereau du bas-côté nord de la nef (inv. 87).

Deux autres bases, cette fois-ci engagées, sont caractérisées par leur tore supérieur ondulé et présentent un profil proche du fragment précédent<sup>14</sup> (fig. 6) ; il semble qu'elles proviennent des piliers engagés des murs gouttereaux du bas-côté sud.

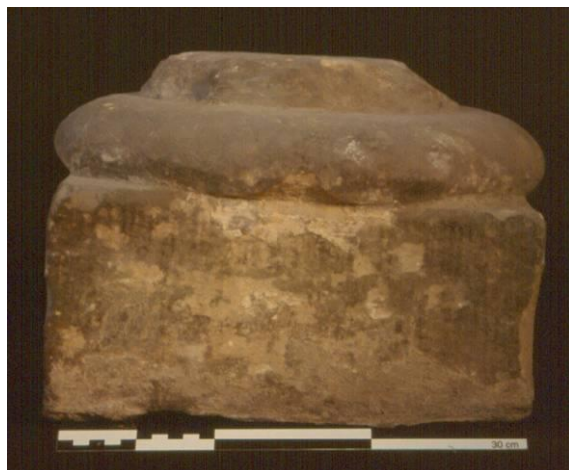
**Fig. 7** - Base isolée provenant du triforium de la nef (inv. 101).

Une base du triforium a été déposée<sup>15</sup> (fig. 7) : non attique, elle possède un tore inférieur assez aplati, surplombant la plinthe haute de 14,5 cm, la partie supérieure étant réduite à un bandeau chanfreiné ; la scotie et le tore supérieur sont absents.

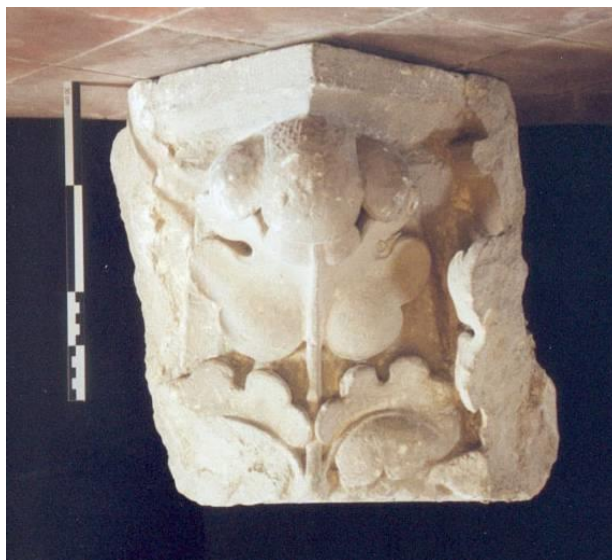
**Fig. 8** - Fragment provenant du premier chapiteau sud de la nef (inv. 75).

Une certaine uniformité caractérise le décor feuillagé des chapiteaux conservés de la nef. La partie inférieure des faces des corbeilles est ornée de feuilles à dents rondes, souvent à cinq dents, parfois à trois lobes recoupés en plusieurs dents rondes – ainsi pour le premier chapiteau sud (fig. 8) et le deuxième chapiteau nord (fig. 9) –, agrémentées d'une nervure centrale saillante. Aux angles, s'épanouissent soit des feuilles lisses côtelées se terminant en crochet – pour les troisième et cinquième chapiteau nord (fig. 10 et fig. 12) –, soit des crochets recouverts de feuilles – pour le premier chapiteau sud ainsi que le deuxième chapiteau nord. Un seul chapiteau, le quatrième au nord, se compose de deux rangs de feuilles gorgées de fruits grenus et simulant des crochets, par leur renflement en partie supérieure (fig. 11). Des œillets d'ombre [p. 86] ponctuent parfois l'espace entre les lobes. Le fond de la corbeille est occupé par une lèvres traitée comme un disque saillant chanfreiné – une seule fois, celui-ci est torique<sup>19</sup>. Un fragment du premier chapiteau sud est dépourvu d'astragale : il couronnait le noyau central de la pile cantonnée<sup>20</sup>. Le parti des chapiteaux méridionaux présentant pour le noyau central une corbeille plus haute par rapport aux colonnes cantonnées a ainsi été respecté lors des restaurations<sup>21</sup>.

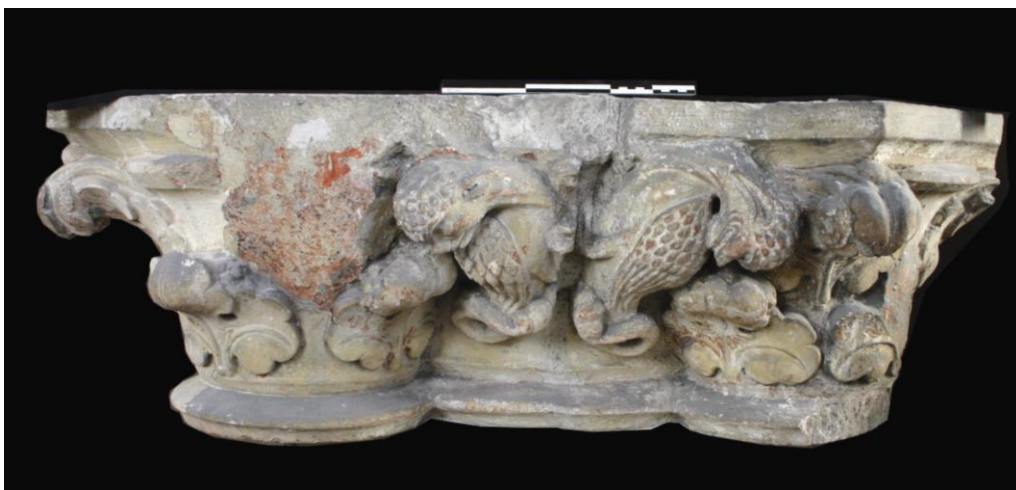
**Fig. 9** - Deuxième chapiteau nord de la nef, déposé (inv. 13).

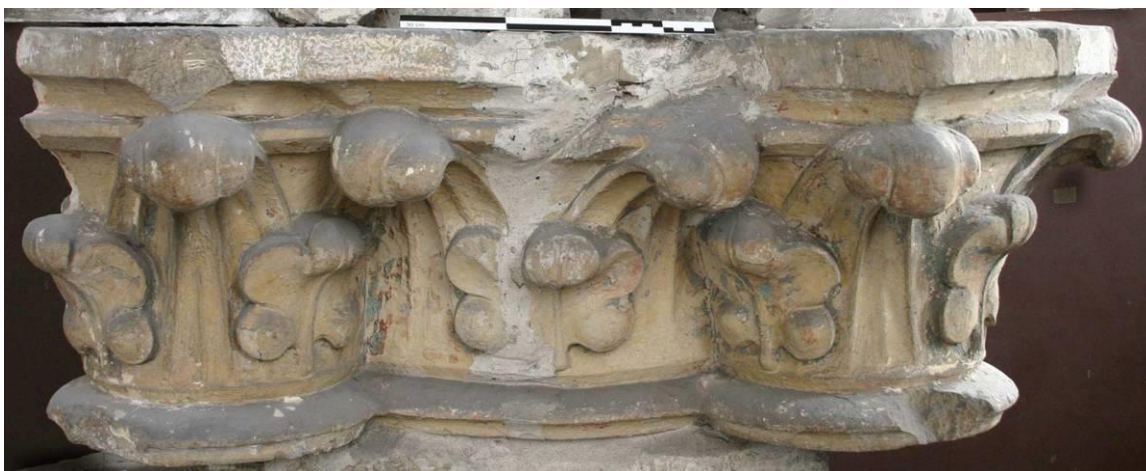
**Fig. 10** - Troisième chapiteau nord de la nef, déposé (inv. 127).

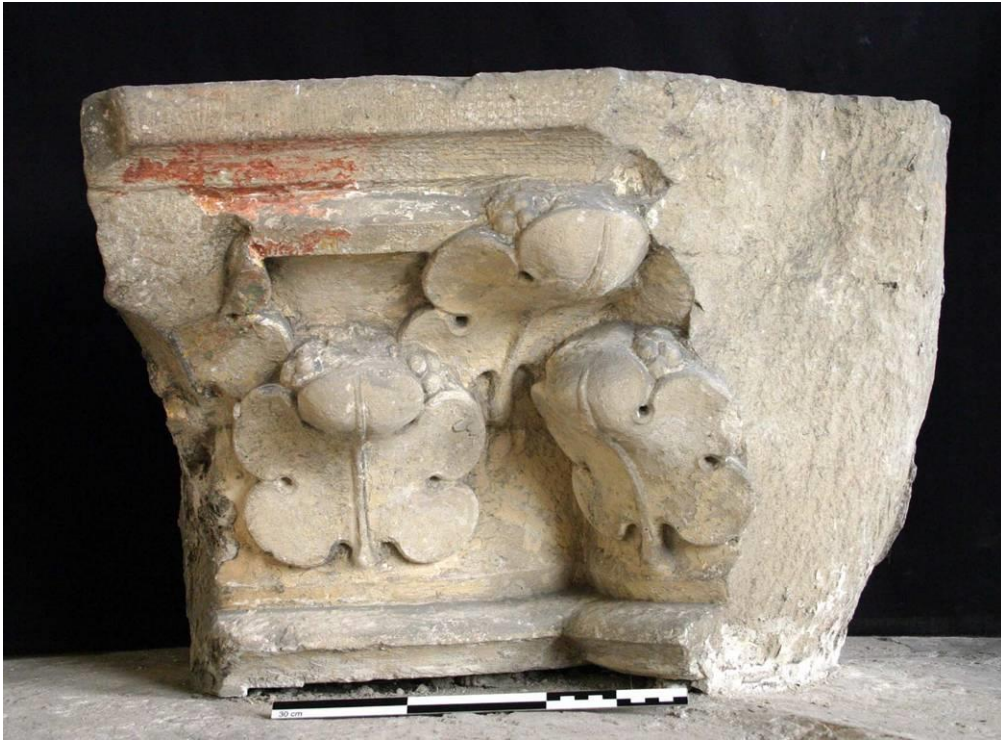
**Fig. 11** - Fragment provenant du quatrième chapiteau nord (inv. 147).

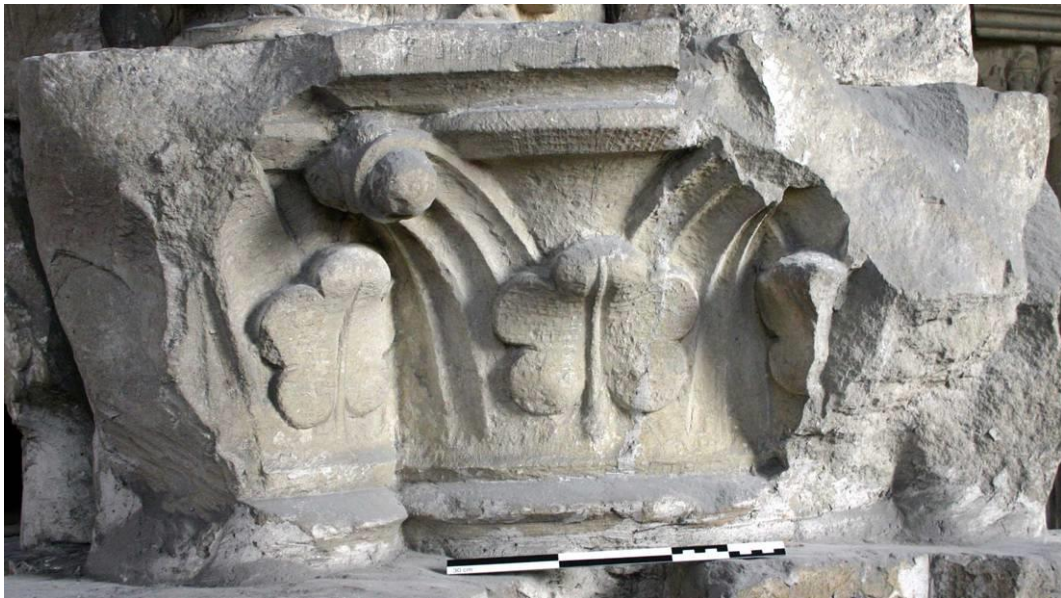
**Fig. 12** - Cinquième chapiteau nord de la nef, déposé (inv. 122).

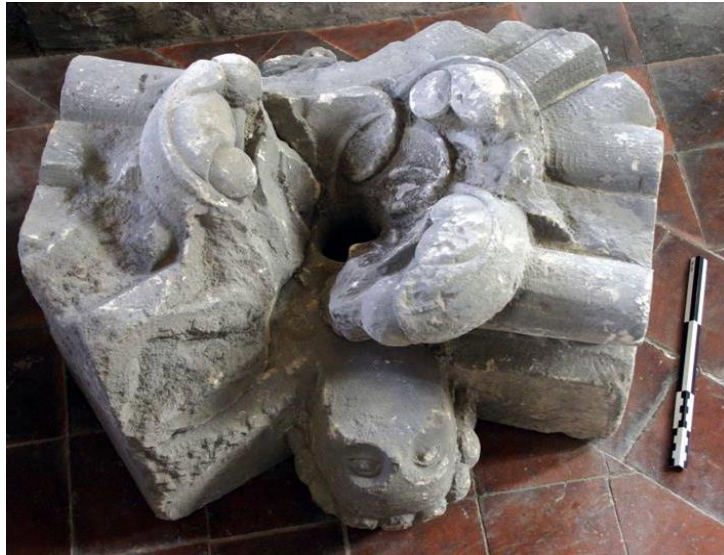
**Fig. 13** - Clé de voûte déposée de la première travée du haut vaisseau (inv. 16).

La clé de voûte<sup>22</sup> qui couronnait la première travée du haut vaisseau (fig. 13) présente en son centre une double couronne de feuillages : la première se compose de petites feuilles rondes nervurées,

légèrement courbées et se superposant ; la seconde offre de grandes feuilles lobées, recroquevillées et se déployant en arc de cercle. Deux têtes masculines sont logées entre les départs des branches d'ogives et tournées l'une vers l'ouest et l'autre vers l'est : la première tête barbue, aux cheveux tombant jusqu'aux oreilles et séparés par une raie, présente un visage d'homme mûr (fig. 14), la seconde, aux chevets courts et bouclés laisse deviner un visage juvénile, même si la partie inférieure est absente.

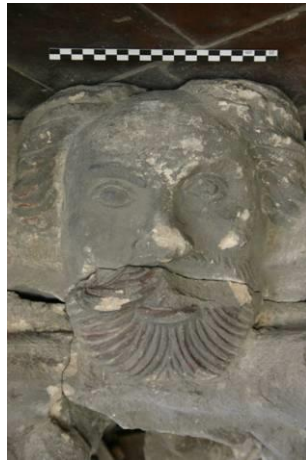
**Fig. 14** - Détail d'un des visages de la clé (inv. 16).

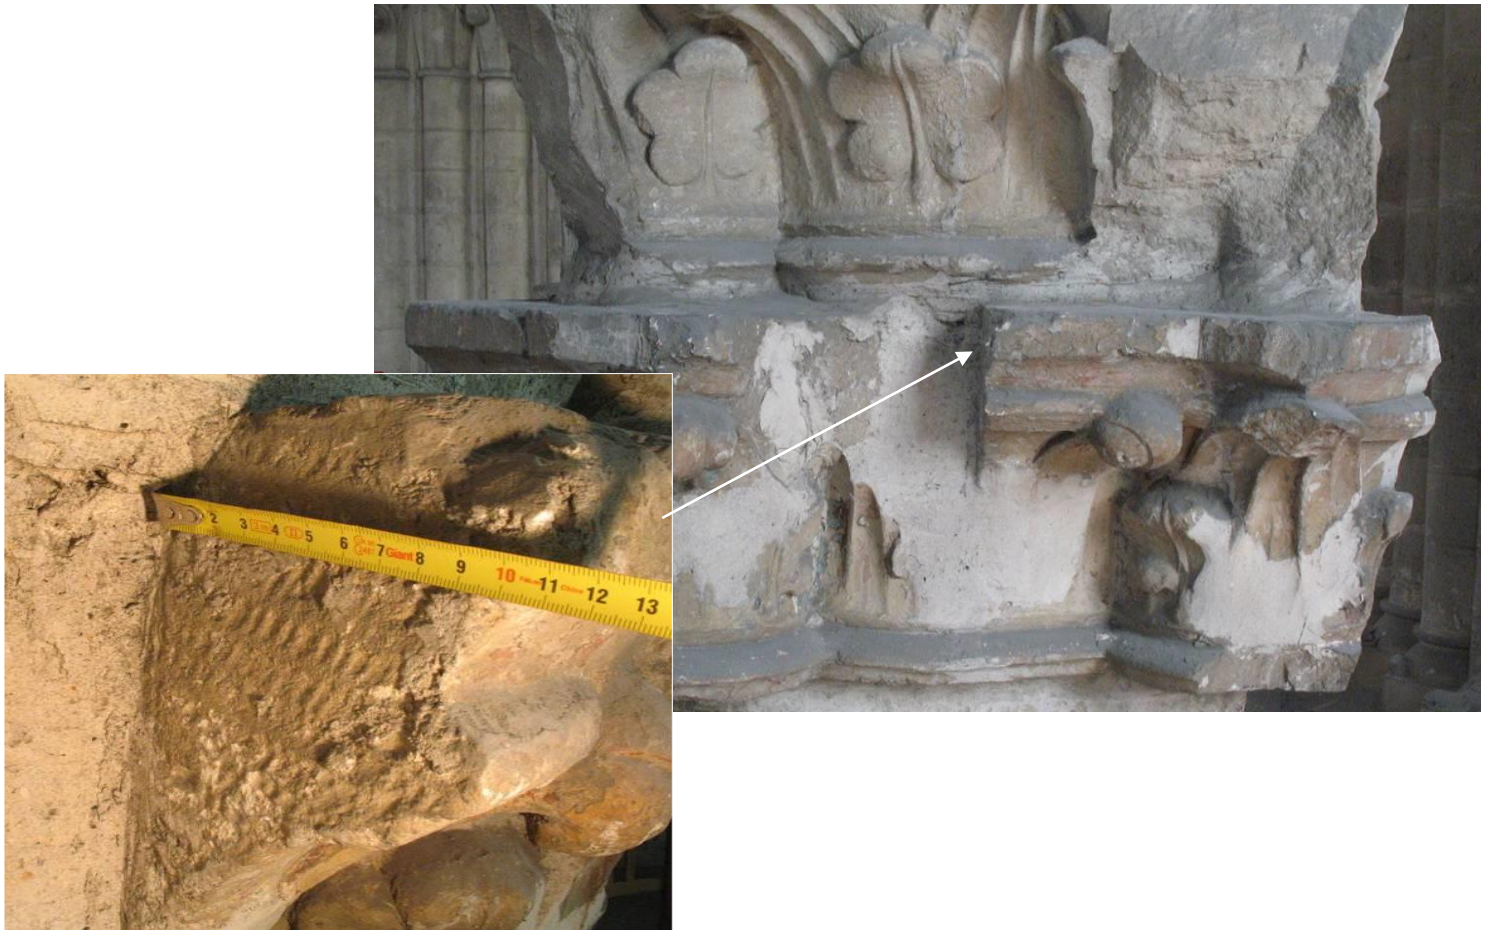
**Fig. 15** - Face de liaisonnement latéral d'un fragment du troisième chapiteau nord, layé avec une gradine (inv. 127).

Les gros chapiteaux sont formés de deux blocs (chacun mesurant environ 64 cm de large pour 130 cm de longueur)<sup>23</sup>. Sur l'un d'eux cet assemblage est très évident, une partie arrachée laissant voir la face de liaisonnement layée à l'aide du ciseau brettelé (fig. 15).

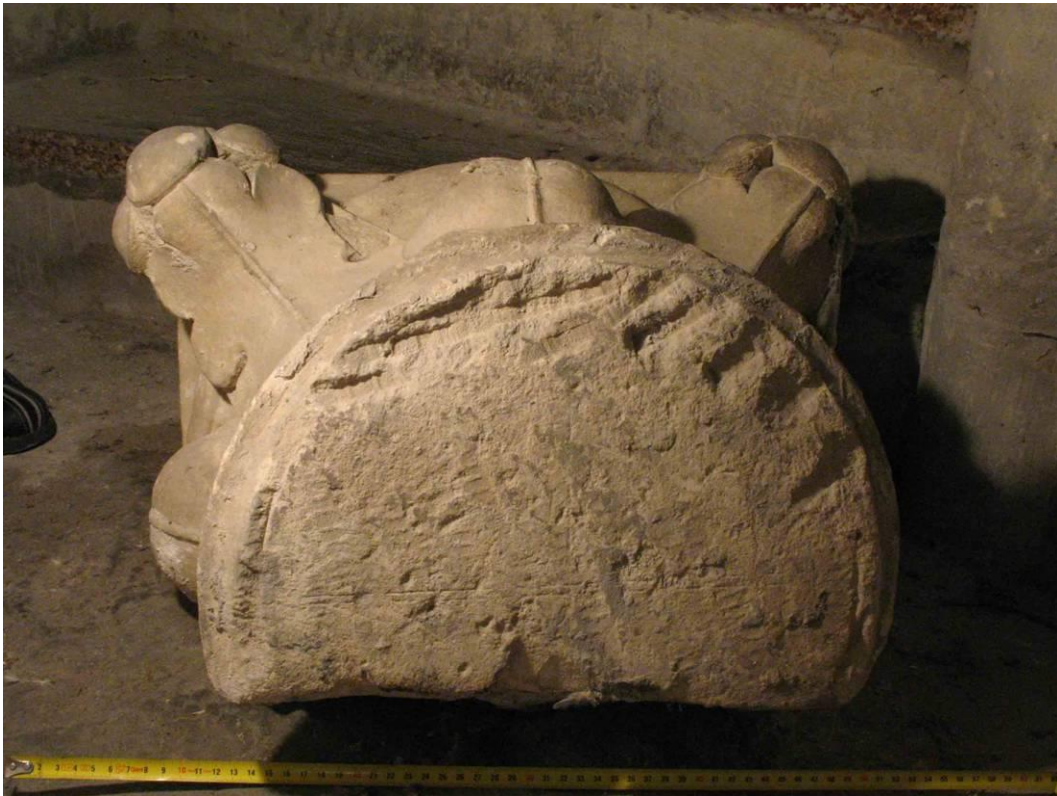
**Fig. 16** - Les épures sous l'astragale d'un fragment du premier chapiteau sud (inv. 90) : cercle et diamètres perpendiculaires.

Pour les chapiteaux et les bases, les seules épures qui nous soient parvenues se situent respectivement sur les lits de pose et les lits d'attente. Tracées à l'aide d'une pointe fine, elles consistent généralement en un cercle très marqué à proximité du tore ou de l'astragale. Pour les chapiteaux, le cercle s'accompagne parfois d'un ou deux diamètres se coupant à angle droit et marquant les axes principaux de [p. 87] la pièce<sup>24</sup> (fig. 16). Sur les bases engagées, la queue est délimitée par une droite. Sur la clé, une épure médiane a été tracée sur chaque branche d'ogive. Deux croix fortement incisées dans la pierre, placées sur le coin gauche de deux branches d'ogives situées dans le même axe, correspondent vraisemblablement à des marques de pose<sup>25</sup> (fig. 17). H. Deneux avait remarqué que les marques des claveaux d'ogive de la cathédrale de Reims se trouvaient toujours du même côté : le profil ne pouvant être rigoureusement identique de part et d'autre de l'axe de symétrie, du fait des minimes erreurs qui pouvaient résulter du façonnage du gabarit, les tailleurs marquaient toujours le même côté afin d'éviter les flottements (DENEUX, 1925, p. 101-102).

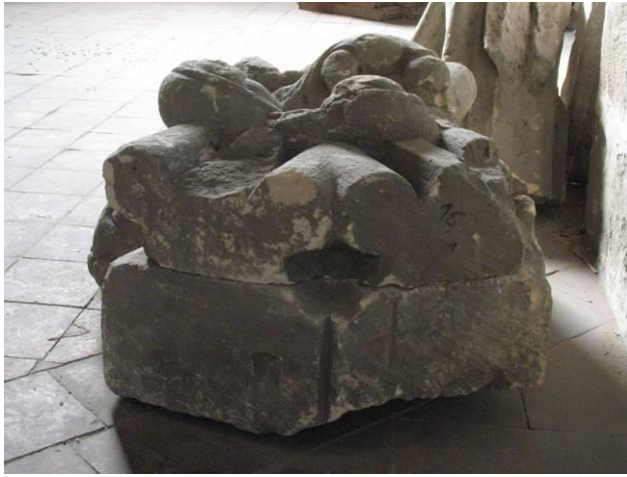
**Fig. 17** - Détail des départs d'ogives de la clé et schéma d'emplacement des marques de pose (inv. 16).

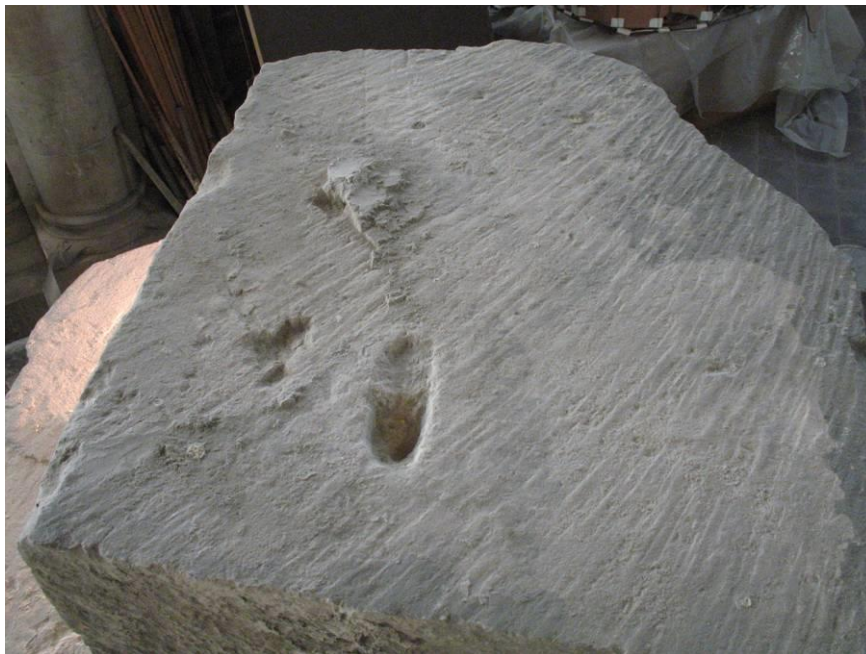
**Fig. 18** - Layage régulier au taillant droit sur le lit d'attente d'une pièce du chapiteau 4N (inv. 147, cf. fig. 11).

Le taillant droit et le ciseau sont minoritairement employés. Certaines faces layées avant l'élaboration de la sculpture et destinées à être prises dans la maçonnerie, tels certains lits d'attente et de pose de chapiteau, conservent les impacts de taillant droit, appliqués tous les 8 mm en moyenne (fig. 18). Le ciseau est parfois utilisé sur les abaques et les lèvres des corbeilles : les coups peuvent être rapprochés et portés tous les 1 à 2 mm ou plus espacés, de 2 à 5 mm.

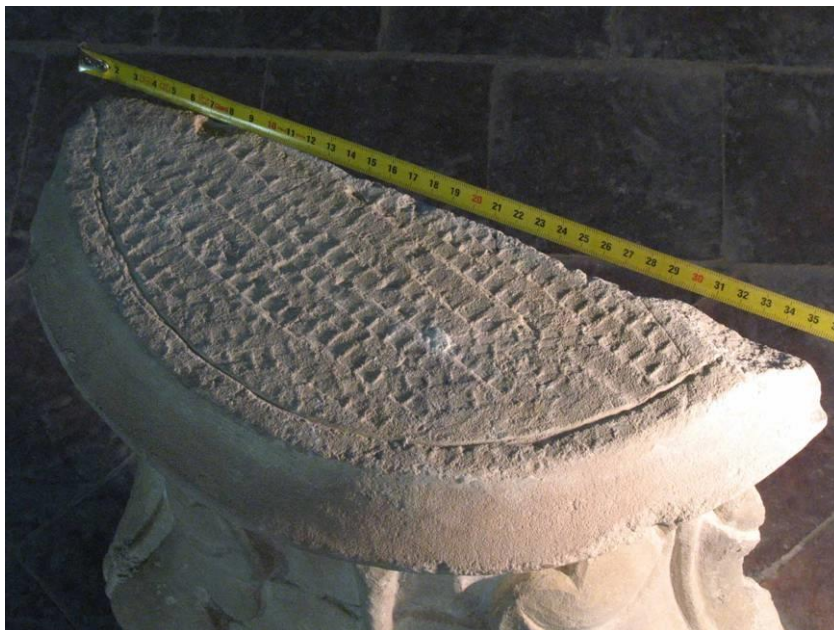
**Fig. 19** - Traces de brettage sur le lit de pose d'un fragment du premier chapiteau sud (inv. 74).

Le taillant bretté ou la gradine ont principalement été employés. Les traces laissées par les impacts de l'outil sont très variables suivant les pièces et sur les pièces mêmes selon l'emplacement. Un seul outil a pu être employé sur toutes les faces du bloc<sup>26</sup>. Des traces laissées par plusieurs outils sont souvent décelables sur une même pièce : en général ont été employés un outil brettelé avec des dents fines pour les faces visibles et un outil plus grossier pour les faces cachées – lit de pose, lit d'attente ou faces de liaison latérale (fig. 19). La largeur des dents oscille entre 6 et 7 mm et leur écartement entre 1,5-2 mm pour les outils les plus larges. Le plus souvent, les dents mesurent entre 3 et 5 mm et leur écartement varie de 1 à 1,5 mm (3,5/1,5 mm ; 5/2 mm ; 5/1 mm ; 4,5/1,5 mm)<sup>27</sup>. Les empreintes peuvent parfois être très fines, de l'ordre de 2/1 mm<sup>28</sup>.

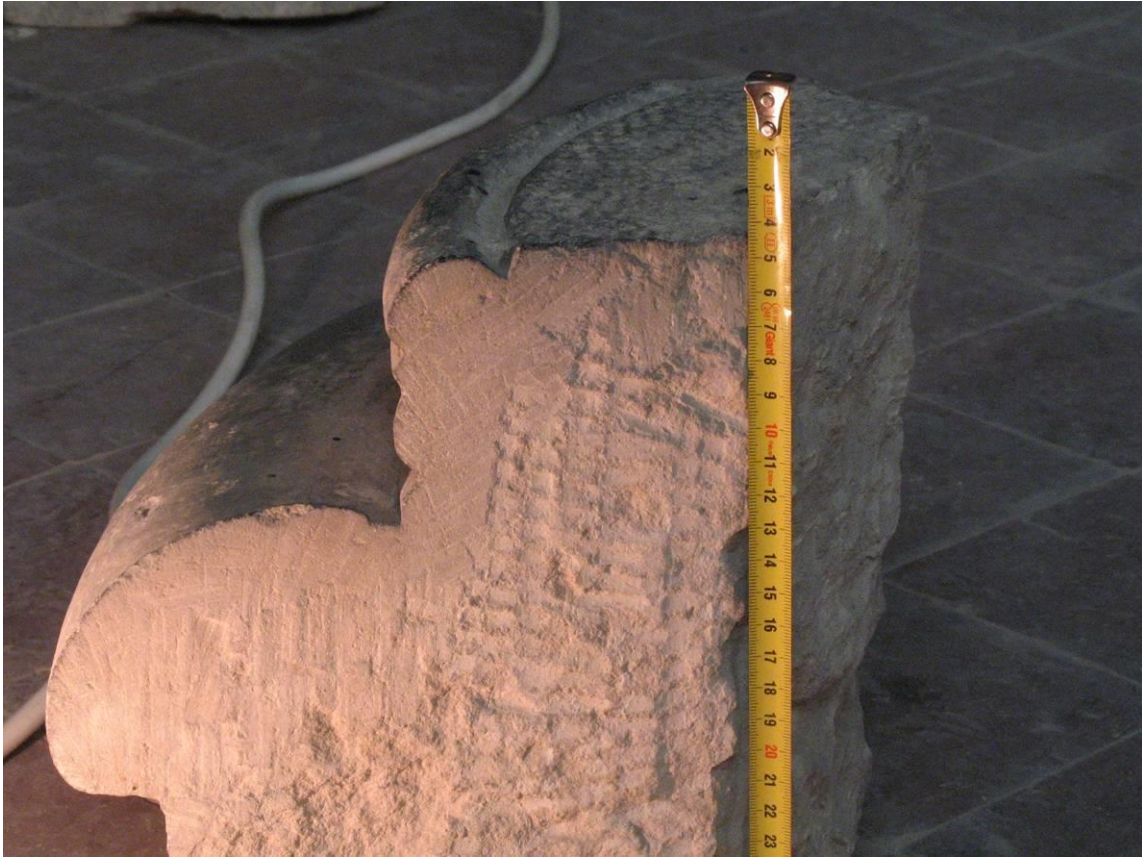
**Fig. 20** - Face de liaisonnement latérale d'une base (inv. 58, cf. fig. 4) montrant une taille périphérique.

Une face d'assemblage de la base à scotie perlée<sup>29</sup> (fig. 20), renseigne sur la pratique de la taille périphérique : il est possible d'observer sur le pourtour du profil une attaque au ciseau, parfois contrariée, sur une largeur de 2,5 cm environ – équivalente peut-être à la dimension de la lame – alors que le reste de cette face a été layé à l'aide d'une bretture. Le tailleur de pierre, afin de ne pas casser les arêtes du bloc, pratique cette ciselure périphérique avant de s'attaquer au centre.

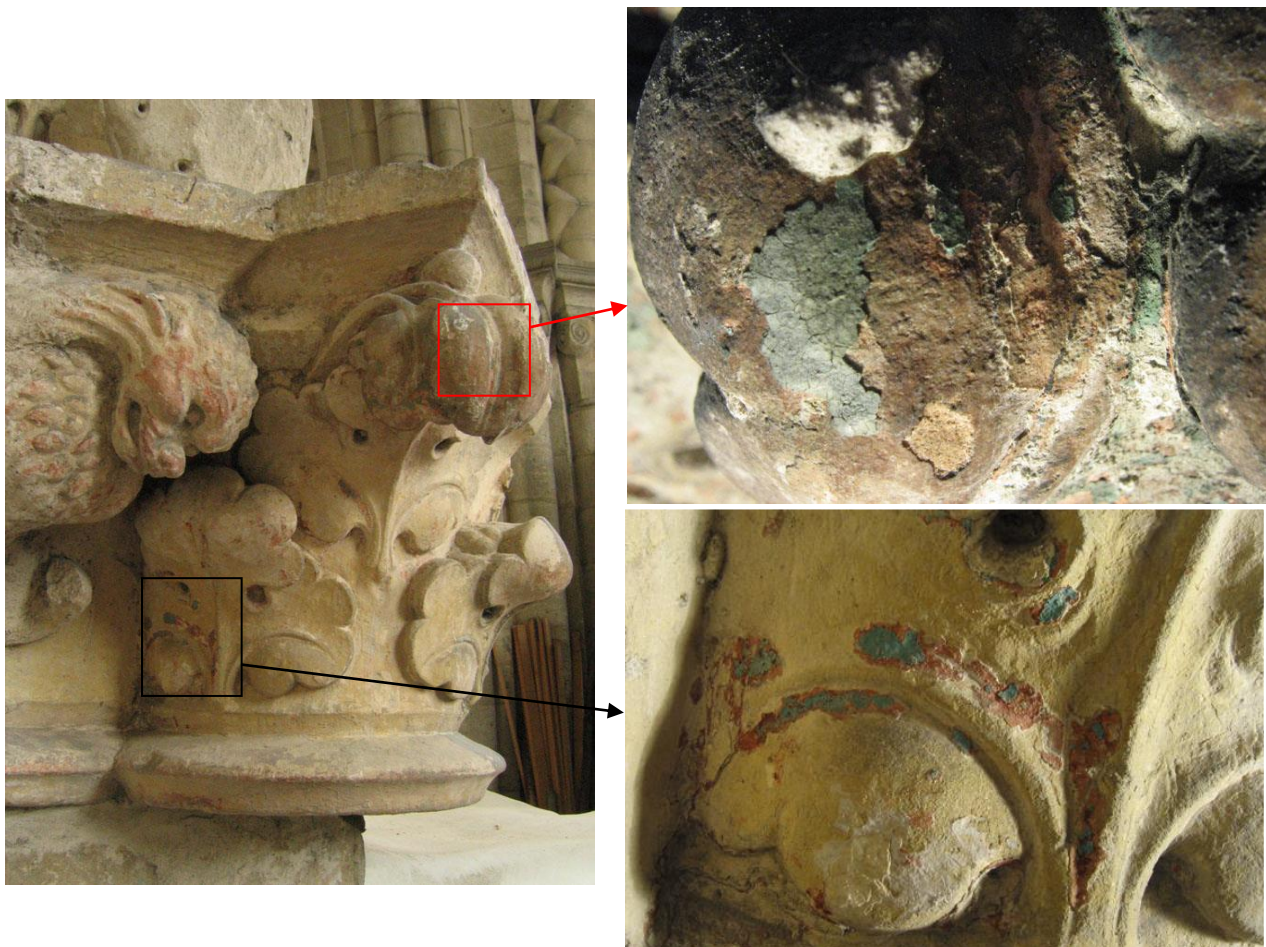
**Fig. 22** - Deuxième chapiteau nord déposé (inv. 13) et vestiges de polychromie. En haut à droite, craquelures vraisemblablement dues à la présence d'un liant à l'huile.

– Les deuxième et troisième chapiteaux nord offrent, en plus de la même couche d'origine « couleur pierre » (A), un décor postérieur (B) formé de deux ou trois couches superposées selon les zones. Une première couche de préparation blanche épaisse (B1) n'était probablement pas visible ; elle était recouverte d'une couche rouge (B2) qui restait apparente dans le fond de la corbeille, sur l'astragale,

le tailloir, la lèvre et les motifs de monstres, tandis qu'une couche de vert (B3) ornait les motifs végétaux – crochets et feuilles (fig. 22).

– Deux échantillons pris sur le quatrième chapiteau nord et un autre pris sur le deuxième chapiteau nord comprenaient le deuxième décor (B). Les tests ont suggéré la présence de carbonate de calcium pour la couche de préparation (B1), d'oxydes de fer pour la couche rouge (B2) (probablement de l'ocre rouge) et de vert à base de cuivre pour la troisième couche (B3). Les tests histo-chimiques ont évoqué la présence d'huile pour ces deux dernières couches (fig. 22, 23 et 24).

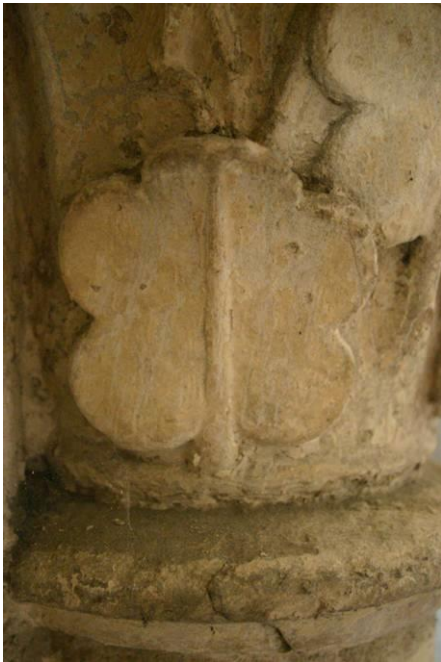
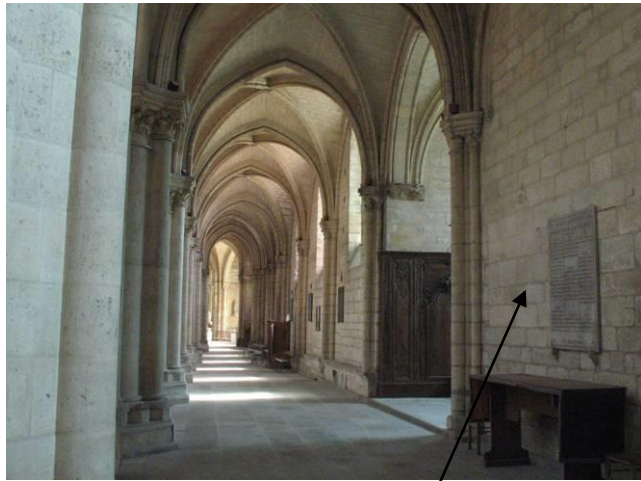
Ligne blanche : faux joint vertical du décor d'origine

**Fig. 25** - Décor original (A) dans le bas-côté sud de la nef : faux appareil à joints blancs sur le mur gouttereau et couche d'origine couleur pierre sur un chapiteau d'une pile engagée.

Ce décor ne peut être compris sans considérer la polychromie d'origine du reste de l'édifice. Celle-ci, appliquée vraisemblablement dès la construction, consistait en un fond de couleur pierre – non analysé mais d'aspect similaire à celui du décor des chapiteaux – orné de faux joints blancs simples qui reprenaient l'appareil sous-jacent (fig. 25). L'aspect obtenu était minéral puisque la couleur de la pierre calcaire de Saint-Leu était imitée. Ce décor des murs, caractéristique de la deuxième moitié du XII<sup>e</sup> siècle en Picardie<sup>34</sup>, était donc parfaitement complété par des chapiteaux non colorés, laissant la lumière et les ombres donner tout leur volume aux formes sculptées. Dans la plupart des autres cas, un enduit fin de sable et de chaux, plutôt qu'un badigeon teinté, était posé sur les murs<sup>35</sup>. Ainsi dans la nef de la cathédrale de Noyon (Oise), approximativement contemporaine, les chapiteaux avaient reçu une couche d'enduit de sable et de chaux affichant une couleur pierre identique à celle qui recouvrait les murs adjacents (VICTOIR, 2005). À Saint-Leu-d'Esserent, l'absence de sable et la présence de matériaux organiques dans la chaux permettaient une application en une couche très fine qui respectait les détails de la sculpture et devait donner un aspect lisse à la pierre qui n'était pas sans évoquer une finition polie.

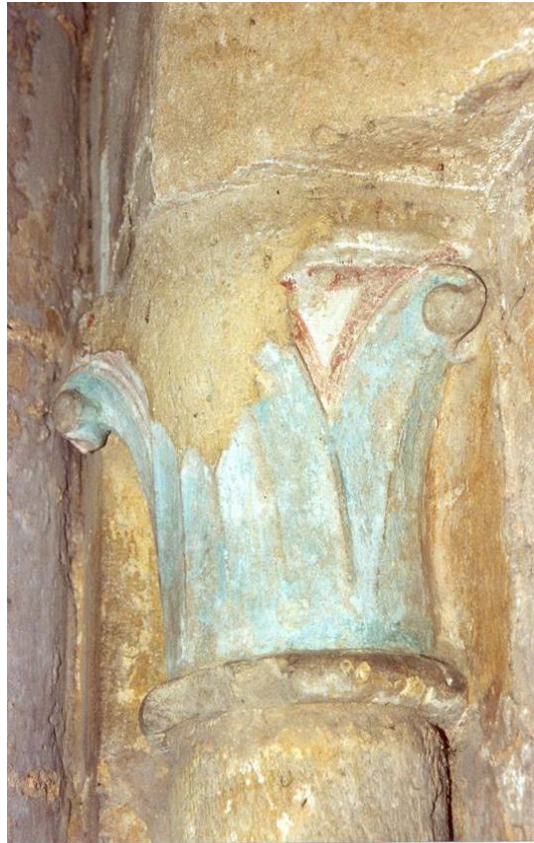
**Fig. 26** - Cathédrale de Noyon (Oise), chapiteau à l'entrée de la deuxième chapelle nord de la nef.

ceux de la cathédrale de Noyon (Oise) étaient ornés au début du XIV<sup>e</sup> siècle de vert, rouge et blanc (fig. 26) (VICTOIR, 2004, p. 79). Le vert affecté au feuillage est par ailleurs à mettre en rapport avec la tendance naturaliste du style des chapiteaux à la même époque.

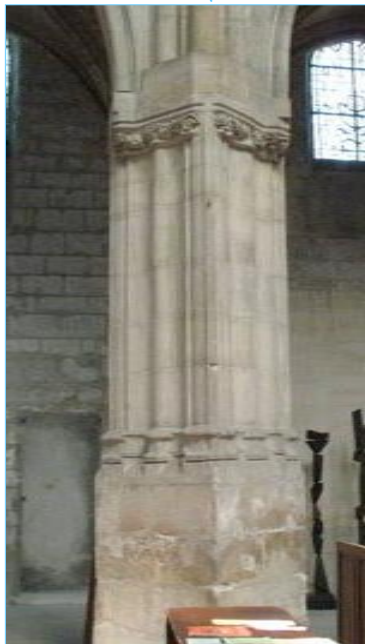
**Fig. 27** - Première pile nord de la nef, reconstruite en 1468.

La première pile, entièrement refaite en 1458 après un incendie allumé par les envahisseurs anglais<sup>51</sup> – et non restaurée – n'a pas été peinte<sup>52</sup> (fig. 27). Comme elle se trouve en regard d'une pile

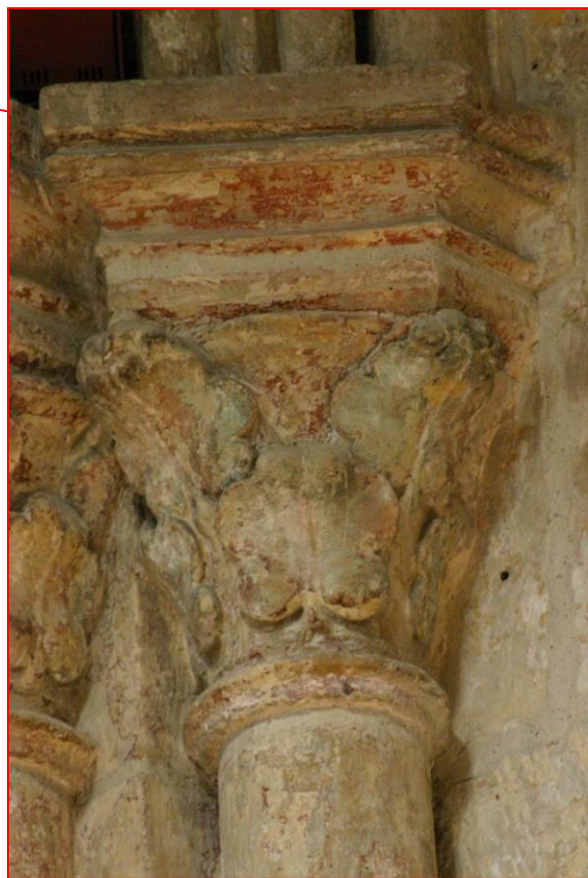
**Fig. 28** - Bas-côté nord de la nef, chapiteau de la pile engagée en regard de la troisième pile nord de la nef.

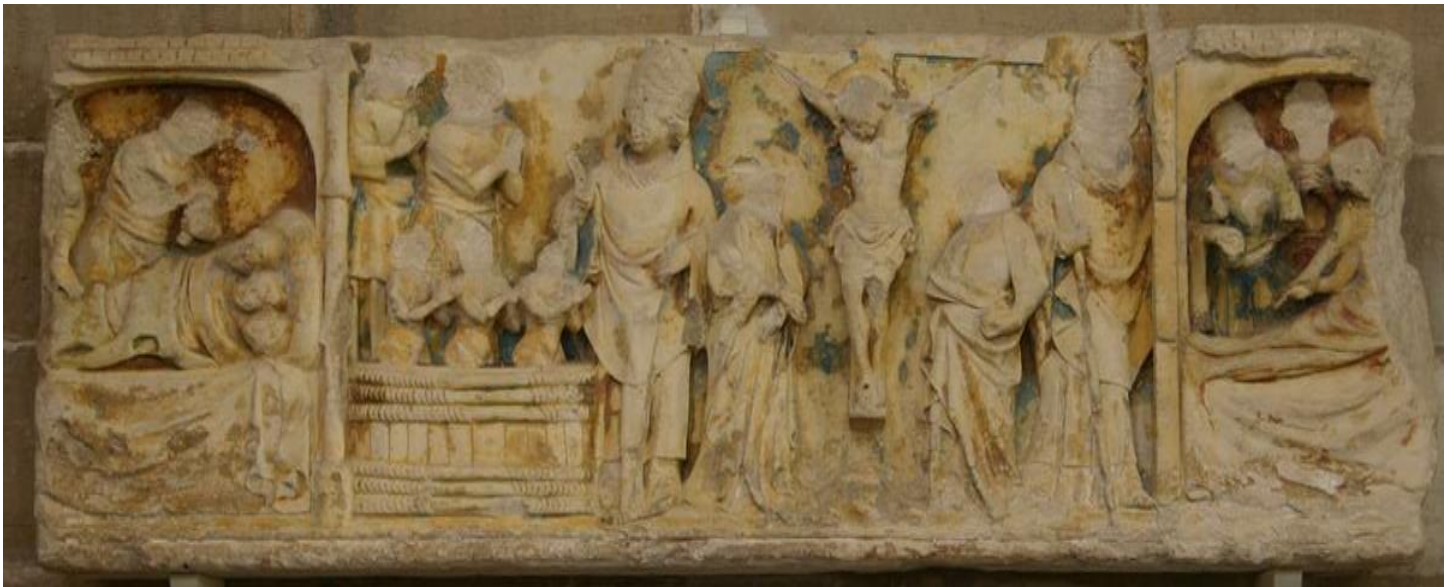
**Fig. 32** - Retable de saint Nicolas, provenant de l'église de Saint-Leu-d'Esserent, appartenant vraisemblablement à l'autel de la paroisse.

Un autre aspect révélé par le texte du XVII<sup>e</sup> siècle trouve un écho parmi les pièces sculptées conservées à Saint-Leu-d'Esserent et permet de mieux comprendre l'agencement intérieur de l'église : si le vocable de saint Nicolas avait déjà cours au Moyen Âge, le retable en pierre sculpté et polychromé<sup>71</sup>, conservé contre le mur nord de la nef et dédié au même saint, ornait selon toutes probabilités l'autel de la paroisse<sup>72</sup> (fig. 32). Deux épisodes significatifs de la vie du saint – à gauche, il sauve du saloir et ressuscite trois enfants qui avaient été coupés en morceaux par un hôtelier ; à droite, il donne de l'argent au travers d'une baie pour éviter la prostitution à trois jeunes filles – encadrent une Crucifixion avec Jean et Marie, sujet traditionnel pour un retable devant lequel se célébrait le mystère de l'Eucharistie<sup>73</sup>. Les larges plis tubulaires et triangulaires, la silhouette ondulante de la Vierge et de saint Jean, le modelé du corps du Christ dont la tête tombe sur l'épaule droite trouvent des équivalents dans des œuvres sculptées de la deuxième moitié du XIII<sup>e</sup> siècle ou de la première moitié du XIV<sup>e</sup> siècle, tel le retable de saint Eustache de l'abbaye de Saint-Denis (ca. 1250-1260), dont la composition – des scènes de la vie du saint flanquant une Crucifixion – est également comparable à celle du retable de Saint-Leu-d'Esserent (JOURBERT, 1973).
