À la recherche d'un espace liturgique : les pièces déposées de la nef de l'église prieurale de Saint-Leu-d'Esserent et leur polychromie

Delphine HANQUIEZ* et Géraldine VICTOIR**

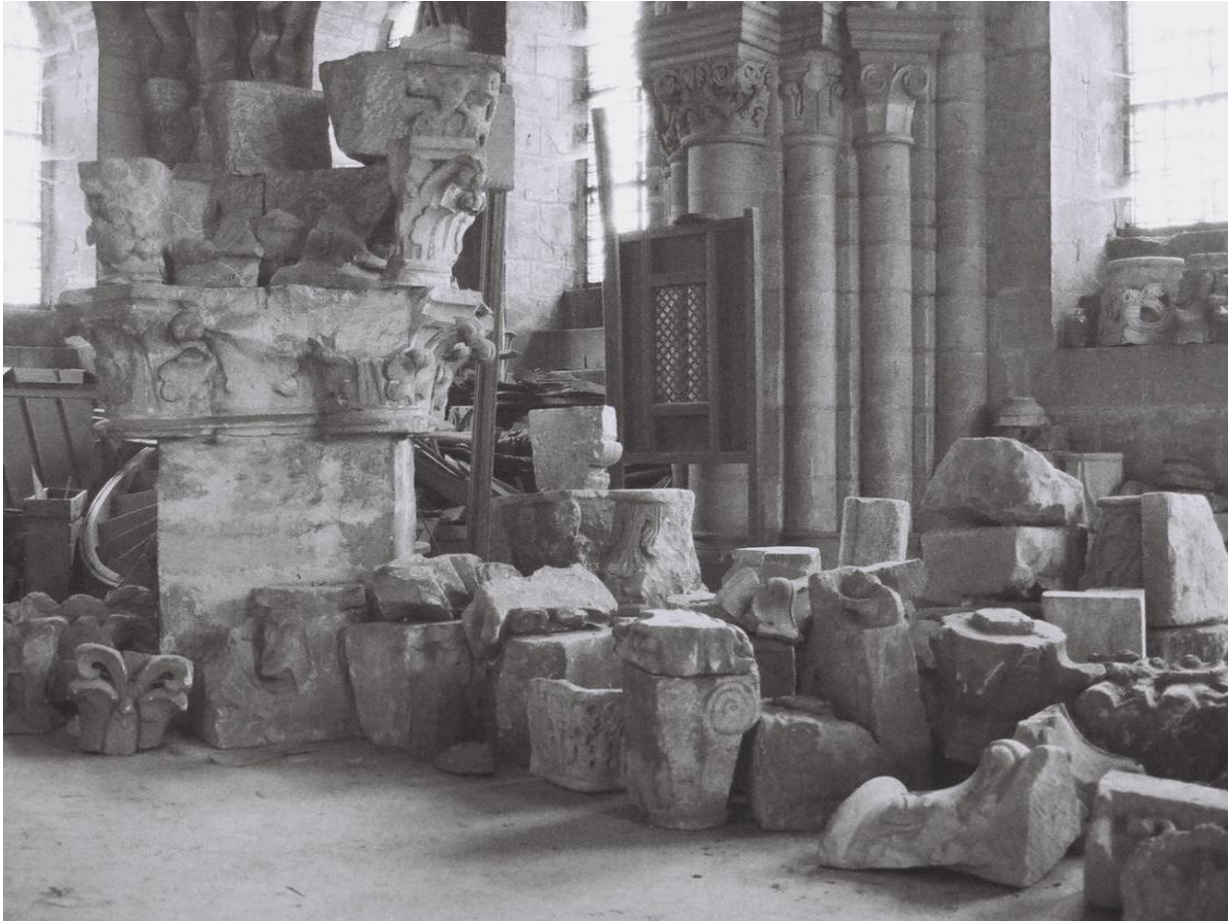
Fig. 3 - Le dépôt lapidaire dans l'avant-nef.

Des fragments d'architecture provenant de la nef de la prieurale ont été déposés dans la tribune de l'avant-nef (fig. 3) après les différentes restaurations menées, d'une part, au XIX^e siècle après le classement de l'édifice et, d'autre part, après les dommages subis lors de la Seconde Guerre mondiale.

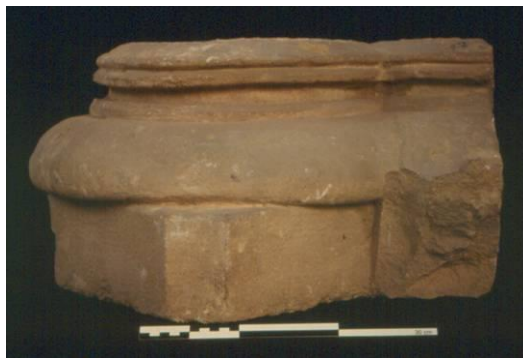
Deux autres bases, cette fois-ci engagées, sont caractérisées par leur tore supérieur ondulé et présentent un profil proche du fragment précédent¹⁴ (fig. 6) ; il semble qu'elles proviennent des piliers engagés des murs gouttereaux du bas-côté sud.

Fig. 6 - Base engagée provenant du mur gouttereau du bas-côté nord de la nef (inv. 87).

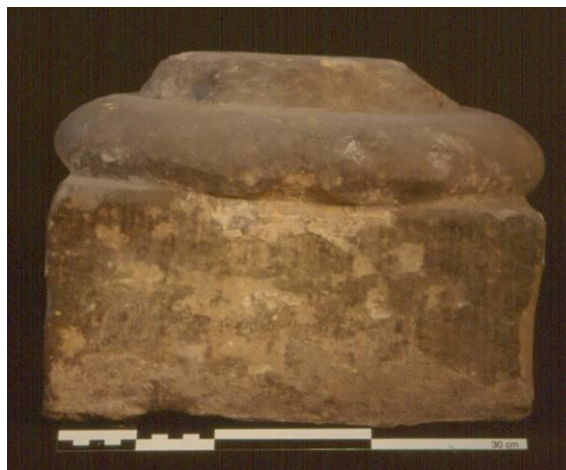
Une base du triforium a été déposée¹⁵ (fig. 7) : non attique, elle possède un tore inférieur assez aplati, surplombant la plinthe haute de 14,5 cm, la partie supérieure étant réduite à un bandeau chanfreiné ; la scotie et le tore supérieur sont absents.

Fig. 7 - Base isolée provenant du triforium de la nef (inv. 101).

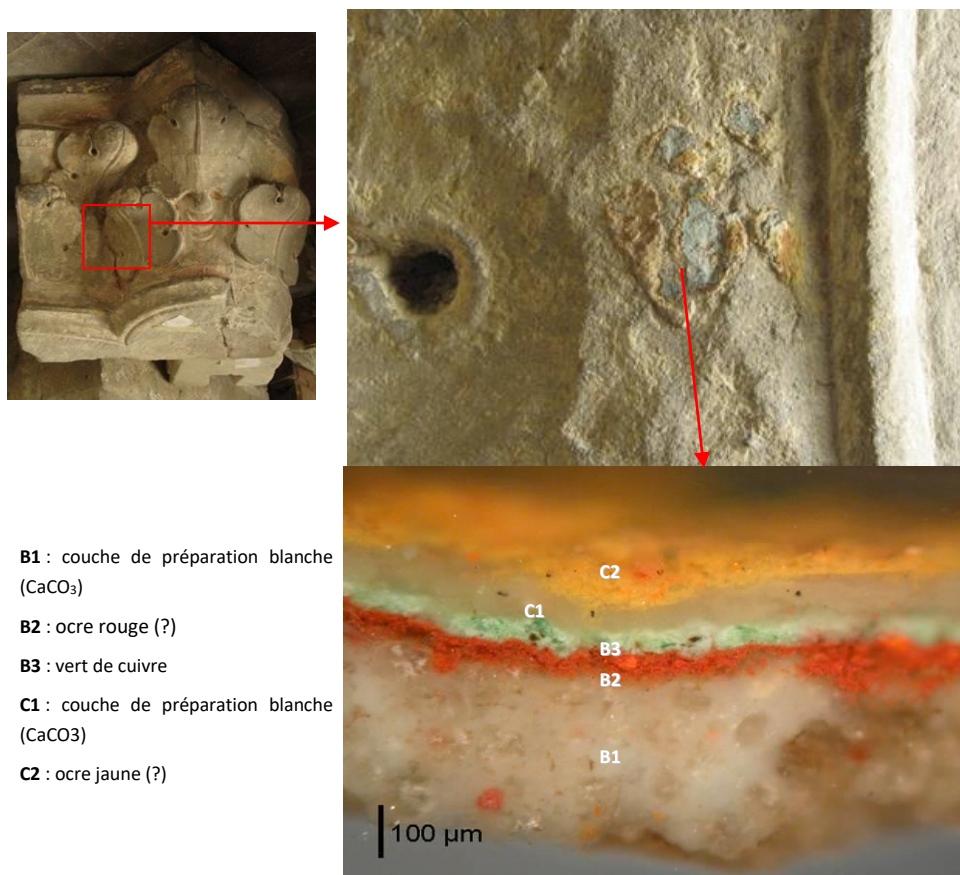
– Le quatrième chapiteau nord a été peint de la même manière que les deux précédents (décors A et B) ; toutefois, il a reçu un troisième décor (C) formé lui aussi de deux ou trois couches selon les zones : après une préparation blanche (C1) afin d'unifier les surfaces, une couche de couleur jaune (C2) a été complétée par des zones de rouge (C3). Les vestiges sont trop succincts pour comprendre précisément la répartition des deux couleurs (fig. 23 et 24).

Fig. 23 - Quatrième chapiteau nord déposé (inv. 73) : deuxième (B1, B2, B3) et troisième (C1, C2) décors. Le décor original (A), qui adhère mieux à la pierre qu'aux décors postérieurs, n'a pu être prélevé en même temps et n'est pas présent sur la coupe stratigraphique. La couche rouge du troisième décor (C3) n'était pas présente à l'endroit du prélèvement.

– Deux échantillons pris sur le quatrième chapiteau nord et un autre pris sur le deuxième chapiteau nord comprenaient le deuxième décor (B). Les tests ont suggéré la présence de carbonate de calcium pour la couche de préparation (B1), d'oxydes de fer pour la couche rouge (B2) (probablement de l'ocre rouge) et de vert à base de cuivre pour la troisième couche (B3). Les tests histo-chimiques ont évoqué la présence d'huile pour ces deux dernières couches (fig. 22, 23 et 24).

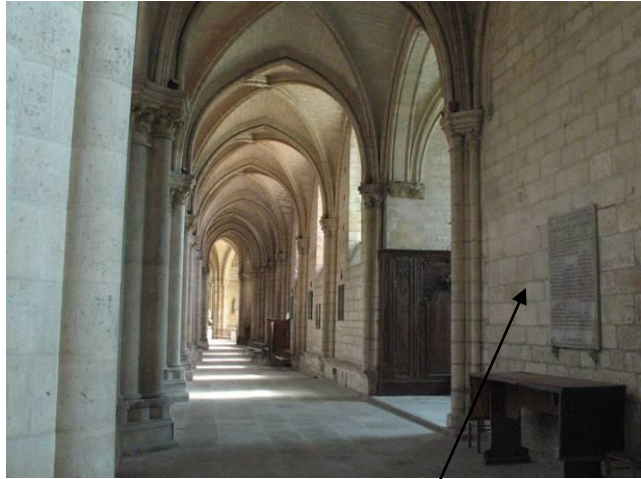
Ligne blanche : faux joint vertical du décor d'origine

Fig. 25 - Décor original (A) dans le bas-côté sud de la nef : faux appareil à joints blancs sur le mur gouttereau et couche d'origine couleur pierre sur un chapiteau d'une pile engagée.

Ce décor ne peut être compris sans considérer la polychromie d'origine du reste de l'édifice. Celle-ci, appliquée vraisemblablement dès la construction, consistait en un fond de couleur pierre – non analysé mais d'aspect similaire à celui du décor des chapiteaux – orné de faux joints blancs simples qui reprenaient l'appareil sous-jacent (fig. 25). L'aspect obtenu était minéral puisque la couleur de la pierre calcaire de Saint-Leu était imitée. Ce décor des murs, caractéristique de la deuxième moitié du XII^e siècle en Picardie³⁴, était donc parfaitement complété par des chapiteaux non colorés, laissant la lumière et les ombres donner tout leur volume aux formes sculptées. Dans la plupart des autres cas, un enduit fin de sable et de chaux, plutôt qu'un badigeon teinté, était posé sur les murs³⁵. Ainsi dans la nef de la cathédrale de Noyon (Oise), approximativement contemporaine, les chapiteaux avaient reçu une couche d'enduit de sable et de chaux affichant une couleur pierre identique à celle qui recouvrait les murs adjacents (VICTOIR, 2005). À Saint-Leu-d'Esserent, l'absence de sable et la présence de matériaux organiques dans la chaux permettaient une application en une couche très fine qui respectait les détails de la sculpture et devait donner un aspect lisse à la pierre qui n'était pas sans évoquer une finition polie.

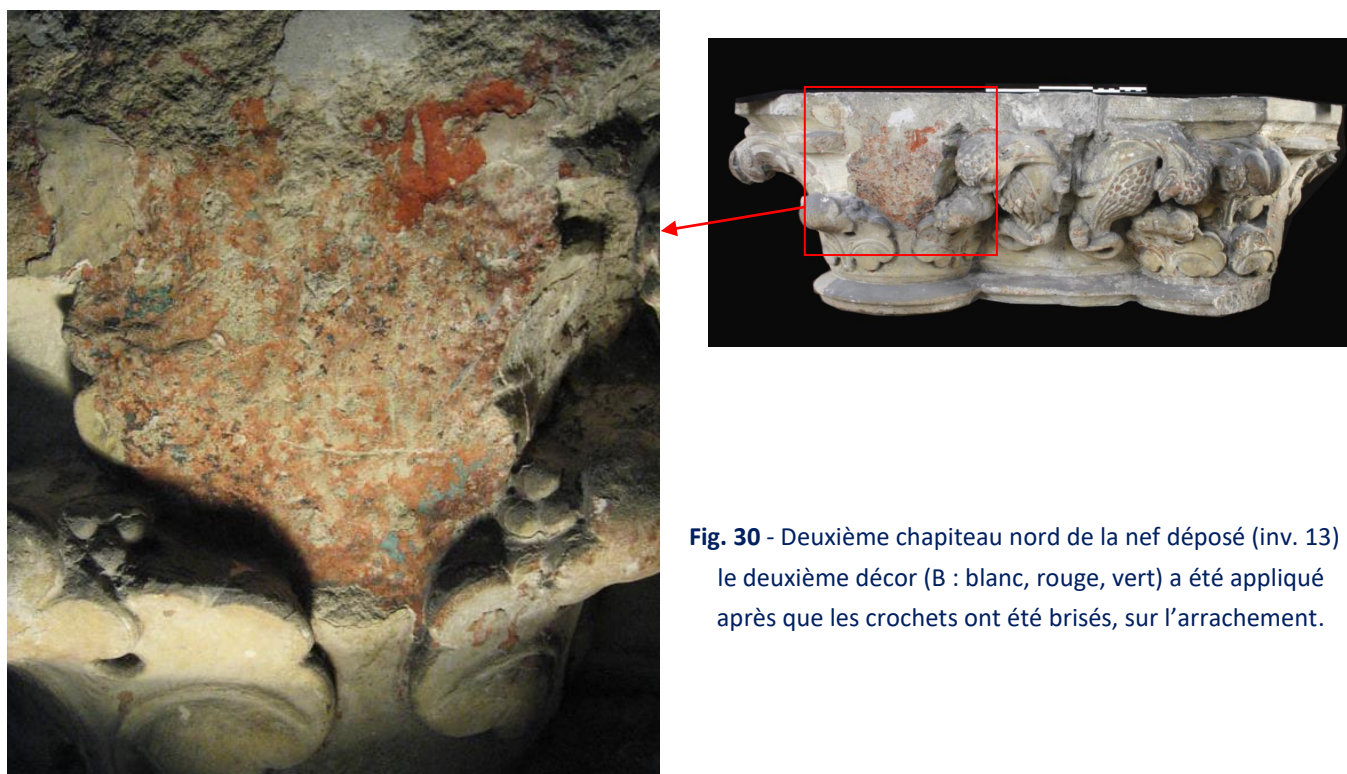
Fig. 30 - Deuxième chapiteau nord de la nef déposé (inv. 13) : le deuxième décor (B : blanc, rouge, vert) a été appliqué après que les crochets ont été brisés, sur l'arrachement.
