# Évolution de la stabilité des infrastructures construites sur le permafrost dans les Alpes françaises

*P-A Duvillard<sup>12</sup>, L. Ravanel<sup>2</sup> et P. Schoeneich<sup>1</sup>*

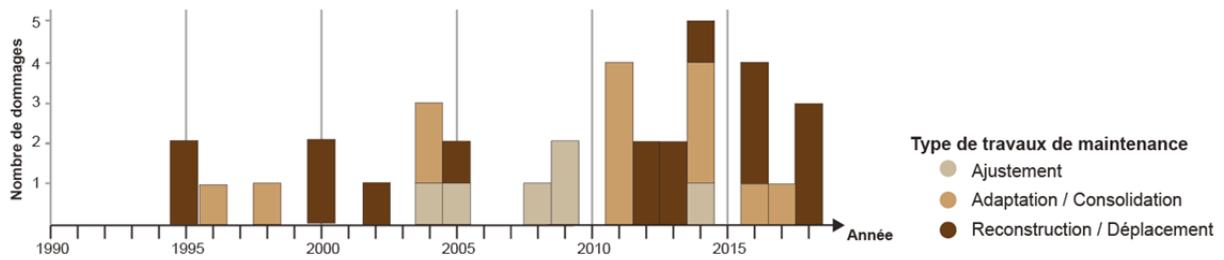
Fig. A : Évolution du nombre de dommages et travaux de maintenance sur les infrastructures présentes en contexte de permafrost pour lesquelles des informations ont été réunies.

Dans un second temps, un travail d'enquête détaillé a été réalisé auprès des gestionnaires et exploitants d'infrastructures des stations concernés par le permafrost afin de dresser un inventaire des dommages le plus complet possible. D'après les informations qui ont pu être rassemblées, plus d'une quinzaine d'infrastructures a connu des dommages très vraisemblablement liés au permafrost sur les 30 dernières années. Ces infrastructures ont été endommagées (affaissements, basculements, détérioration des fondations ou ancrages) puis généralement réhabilitées (ajustements, consolidations ou reconstructions), parfois sans solution géotechnique à long terme. On observe une augmentation relative du nombre des structures endommagées sur les deux dernières décennies (9 cas entre 2000 et 2010 contre le double sur la période 2010-2018 ; Fig. A) et une augmentation des coûts de maintenance. Ce travail n'est toutefois pas exhaustif du fait d'un manque d'informations pour certaines stations de haute altitude.

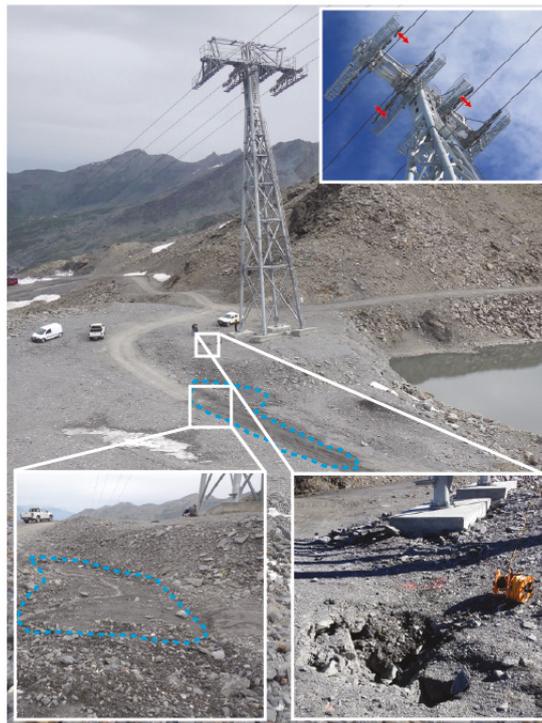
La majorité des dommages a été identifiée au niveau de terrains riches en glace comme des glaciers rocheux. Ils auraient sans doute pu être anticipés et/ou évités avec des diagnostics et études géotechniques plus détaillés et prenant mieux en considération la question du permafrost. Les processus géomorphologiques à l'origine des déstabilisations d'infrastructures sont essentiellement des processus lents, parfois déclenchés par des perturbations anthropiques. Ainsi, le funitel de Thorens (2825 m, Savoie ; Fig. B), construit en 2011, a vu son pylône n°2 déstabilisé en 2016. L'imbrication de facteurs de déclenchement « naturels » comme la dégradation du permafrost et le lessivage des matériaux sous les fondations par l'eau avec des facteurs « anthropiques » tels que la modification de la microtopographie et un déneigement artificiel a entraîné un affaissement du terrain conduisant à basculement du pylône.

Fig. B : Déstabilisation du pylône n°2 du funitel de Thorens en 2016.

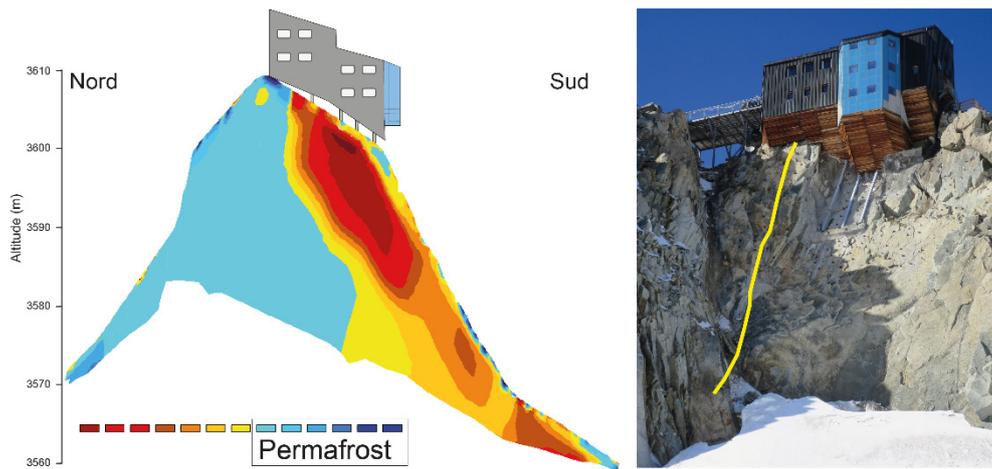
garantir la stabilité des infrastructures construite en haute montagne et notamment sur des parois rocheuses. Même s'il existe assez peu d'infrastructures installées dans de telles parois dans les Alpes françaises, elles sont particulièrement sensibles à l'image du refuge des Cosmiques installé sur une arête rocheuse (3613 m, Haute-Savoie ; Fig. C). En 1998, un écoulement de 600 m<sup>2</sup> survenu sur le versant SE avait entraîné la déstabilisation d'une partie du bâtiment, nécessitant d'importants travaux de confortement. Le secteur fait aujourd'hui l'objet d'un suivi géophysique et thermique afin de préciser l'évolution actuelle du permafrost.

Fig. C : Distribution du permafrost dans l'arête inférieure des Cosmiques par tomographie électrique en 2016.
