Évolution de la stabilité des infrastructures construites sur le permafrost dans les Alpes françaises

P-A Duvillard¹², L. Ravanel² et P. Schoeneich¹

Une étude à l'échelle des Alpes françaises est menée actuellement dans le cadre du projet EU-POIA *PermaRisk*. Il vise à (1) identifier l'ensemble des infrastructures construites en contexte de permafrost, (2) réaliser un inventaire le plus exhaustif possible des dommages subis par ces infrastructures sur la base d'enquêtes réalisées auprès des gestionnaires, et (3) identifier les principaux processus géomorphologiques responsables des désordres géotechniques.

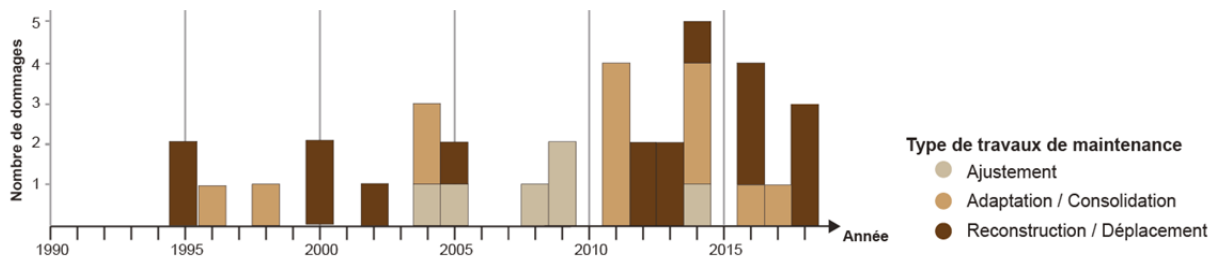
Fig. A : Évolution du nombre de dommages et travaux de maintenance sur les infrastructures présentes en contexte de permafrost pour lesquelles des informations ont été réunies.

Dans un second temps, un travail d'enquête détaillé a été réalisé auprès des gestionnaires et exploitants d'infrastructures des stations concernés par le permafrost afin de dresser un inventaire des dommages le plus complet possible. D'après les informations qui ont pu être rassemblées, plus d'une quinzaine d'infrastructures a connu des dommages très vraisemblablement liés au permafrost sur les 30 dernières années. Ces infrastructures ont été endommagées (affaissements, basculements, détérioration des fondations ou ancrages) puis généralement réhabilitées (ajustements, consolidations ou reconstructions), parfois sans solution géotechnique à long terme. On observe une augmentation relative du nombre des structures endommagées sur les deux dernières décennies (9 cas entre 2000 et 2010 contre le double sur la période 2010-2018 ; Fig. A) et une augmentation des coûts de maintenance. Ce travail n'est toutefois pas exhaustif du fait d'un manque d'informations pour certaines stations de haute altitude.

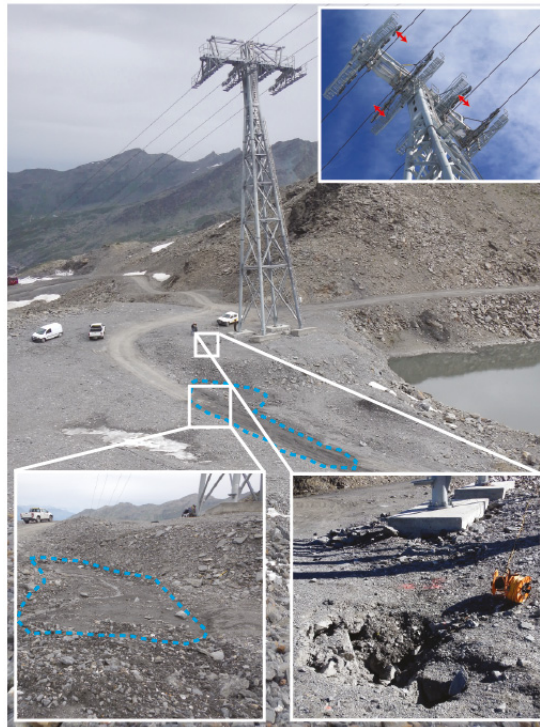
Fig. B : Déstabilisation du pylône n°2 du funitel de Thorens en 2016.

La majorité des dommages a été identifiée au niveau de terrains riches en glace comme des glaciers rocheux. Ils auraient sans doute pu être anticipés et/ou évités avec des diagnostics et études géotechniques plus détaillés et prenant mieux en considération la question du permafrost. Les processus géomorphologiques à l'origine des déstabilisations d'infrastructures sont essentiellement des processus lents, parfois déclenchés par des perturbations anthropiques. Ainsi, le funitel de Thorens (2825 m, Savoie ; Fig. B), construit en 2011, a vu son pylône n°2 déstabilisé en 2016. L'imbrication de facteurs de déclenchement « naturels » comme la dégradation du permafrost et le lessivage des matériaux sous les fondations par l'eau avec des facteurs « anthropiques » tels que la modification de la microtopographie et un déneigement artificiel a entraîné un affaissement du terrain conduisant à basculement du pylône.

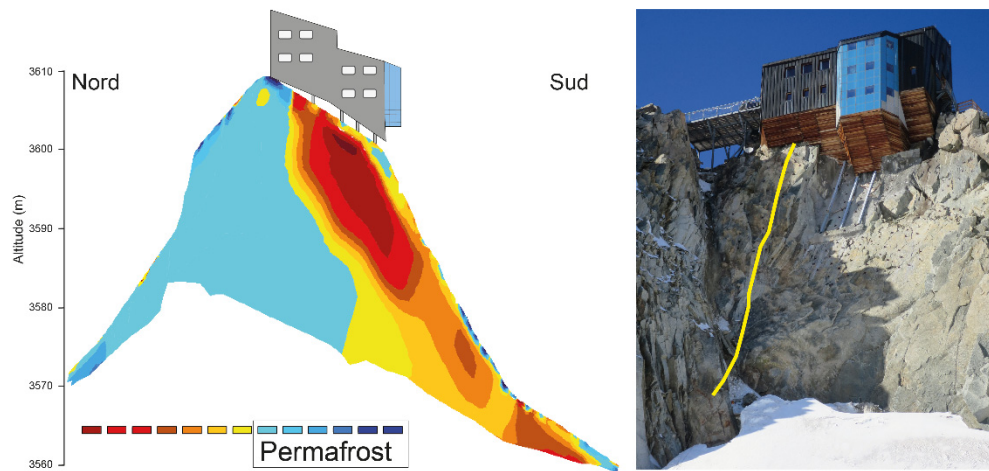
Fig. C : Distribution du permafrost dans l'arête inférieure des Cosmiques par tomographie électrique en 2016.

garantir la stabilité des infrastructures construite en haute montagne et notamment sur des parois rocheuses. Même s'il existe assez peu d'infrastructures installées dans de telles parois dans les Alpes françaises, elles sont particulièrement sensibles à l'image du refuge des Cosmiques installé sur une arête rocheuse (3613 m, Haute-Savoie ; Fig. C). En 1998, un écoulement de 600 m² survenu sur le versant SE avait entraîné la déstabilisation d'une partie du bâtiment, nécessitant d'importants travaux de confortement. Le secteur fait aujourd'hui l'objet d'un suivi géophysique et thermique afin de préciser l'évolution actuelle du permafrost.
