Évolution de la stabilité des infrastructures construites sur le permafrost dans les Alpes françaises

P-A Duvillard¹², L. Ravanel² et P. Schoeneich¹

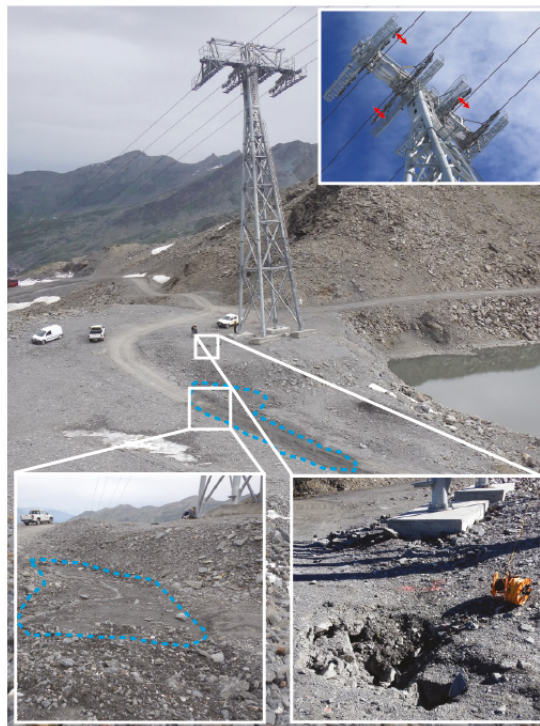
Fig. B : Déstabilisation du pylône n°2 du funitel de Thorens en 2016.

La majorité des dommages a été identifiée au niveau de terrains riches en glace comme des glaciers rocheux. Ils auraient sans doute pu être anticipés et/ou évités avec des diagnostics et études géotechniques plus détaillés et prenant mieux en considération la question du permafrost. Les processus géomorphologiques à l'origine des déstabilisations d'infrastructures sont essentiellement des processus lents, parfois déclenchés par des perturbations anthropiques. Ainsi, le funitel de Thorens (2825 m, Savoie ; Fig. B), construit en 2011, a vu son pylône n°2 déstabilisé en 2016. L'imbrication de facteurs de déclenchement « naturels » comme la dégradation du permafrost et le lessivage des matériaux sous les fondations par l'eau avec des facteurs « anthropiques » tels que la modification de la microtopographie et un déneigement artificiel a entraîné un affaissement du terrain conduisant à basculement du pylône.
