Le prieuré-léproserie de Saint-Nicolas d'Évreux Dossier historique et patrimonial

Bruno Tabuteau, Frédéric Epaud

Dossier historique et patrimonial

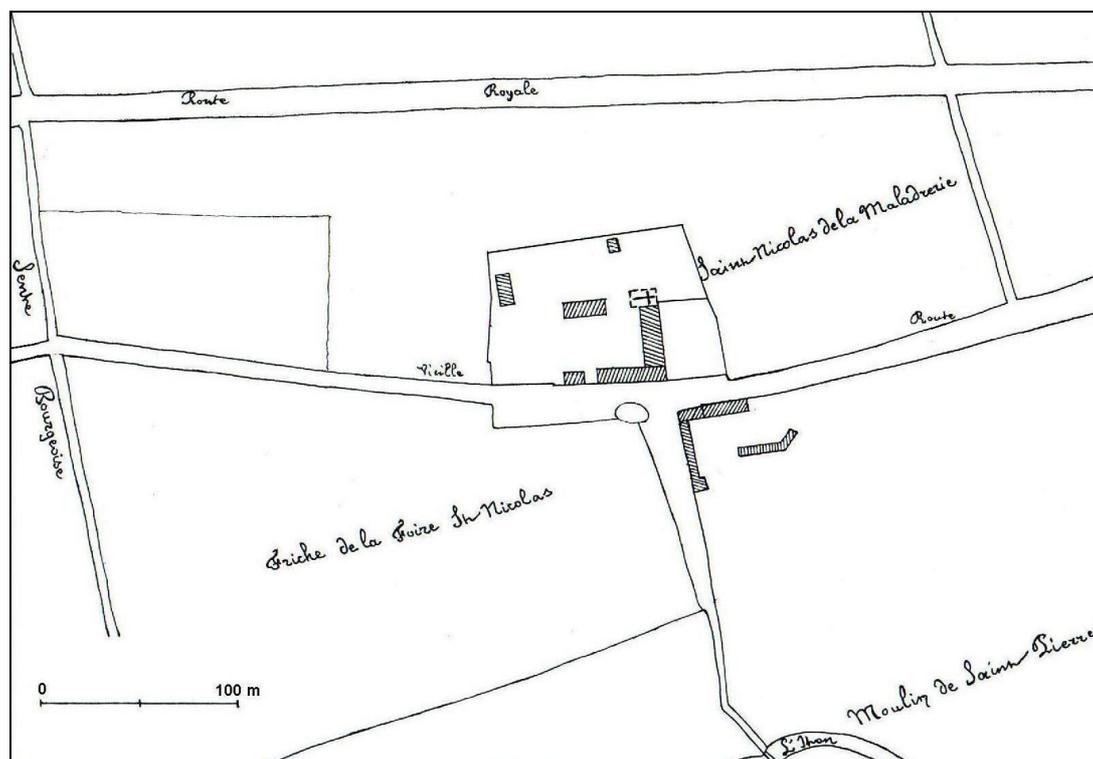
Fig. 2
 – « Saint-Nicolas de la Maladrerie » du XVIII^e au XIX^e siècle –
 D'après un plan terrier de la paroisse de Gravigny du XVIII^e siècle¹⁷
 et les plans cadastraux de la commune de Gravigny de 1811 et 1841¹⁸

Dans l'enclos de la ferme, les bâtiments sont répartis autour d'une cour et quelques dépendances s'y ajoutent au delà. Une mare existe devant l'entrée, juste de l'autre côté de la vieille route de Rouen, au coin du chemin du moulin de Saint-Pierre. Mais si ce

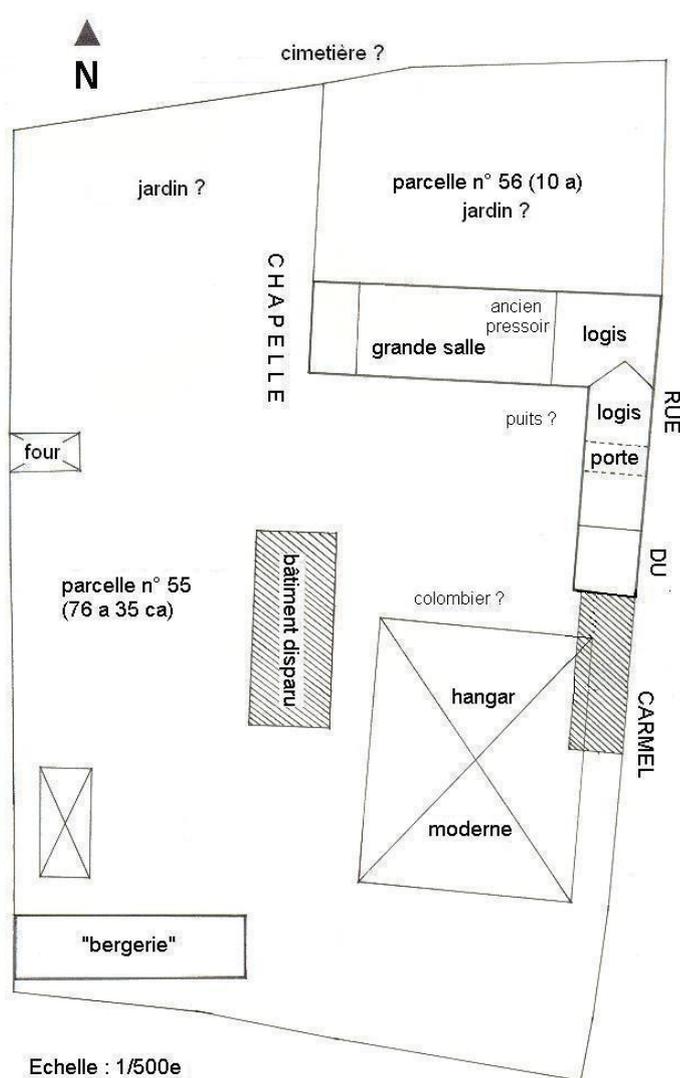
Fig. 4
– Plan de l'ancienne maladrerie et ferme de Saint-Nicolas avant restauration –
Parcelles n° 55 et 56 du cadastre moderne de la commune de Gravigny,
section AB, 1975. Superficie totale de 86 a 35 ca

L'ensemble des édifices subsistants dessinent un plan en équerre ou en L inversé. Le corps de bâtiment s'ouvre sur la rue du Carmel, qui fut la route de Rouen, par une porte charretière, flanquée d'un côté du logis du prieur, puis du fermier. L'aile en retour d'équerre abrite une grande salle, qualifiée récemment et assez librement de « salle aux malades ». Un bâtiment à usage passé de bergerie ou d'étable menace ruine à l'écart de la cour. Un hangar moderne a été démoli au début des travaux de restauration. Mais d'autres édifices et aménagements avaient disparu antérieurement, à commencer par la chapelle.

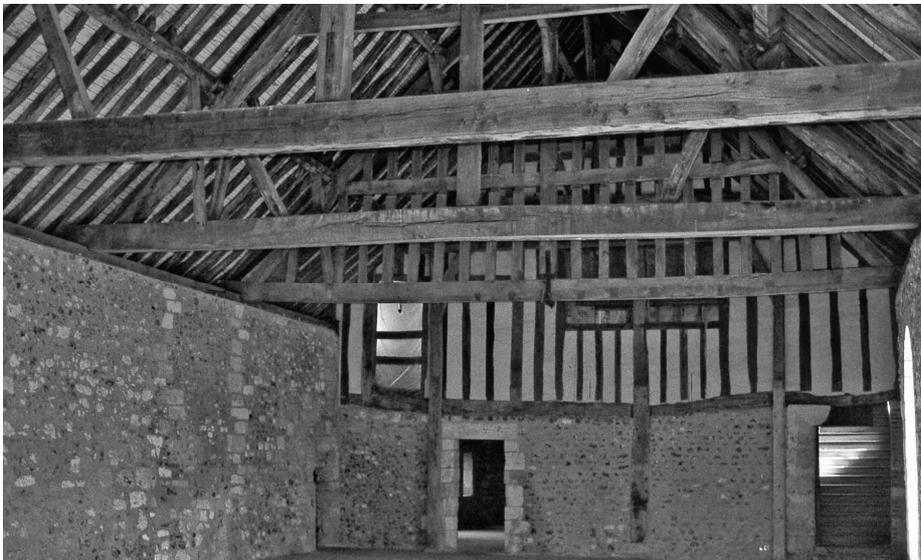
Fig. 14

– La grande salle, dite « salle aux malades » –

Au fond, à gauche, la grande salle communique avec la salle basse du bâtiment d'angle ; à droite, un escalier monte à l'ancien logis prieural. La salle est éclairée de ce côté par la baie en plein cintre donnant sur la cour (cf. fig. 10).

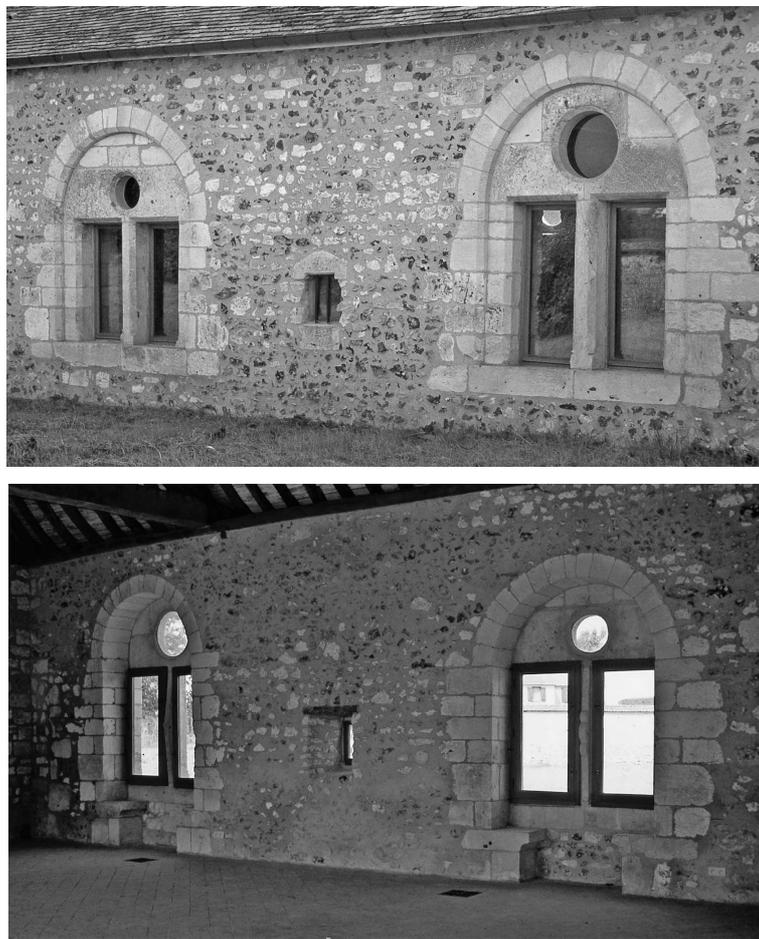
Fig. 15
– Baies romanes de la grande salle –

La grande salle est éclairée par trois baies en plein cintre, à meneau central, coussièges et tympan percé d'un oculus. Deux donnent sur la parcelle 56 et une sur la cour, cette dernière ayant été découverte par les restaurateurs (cf. fig. 10). Ces baies sont datables des XII^e-XIII^e siècles. Les nombreuses et belles ouvertures de l'aile sur la parcelle 56, au Moyen Âge, renforceraient l'hypothèse qu'un jardin s'étendait à cet endroit, derrière la maladrerie, comme l'indique le bail de 1482, que nous avons cité à propos du cimetière⁸⁰.

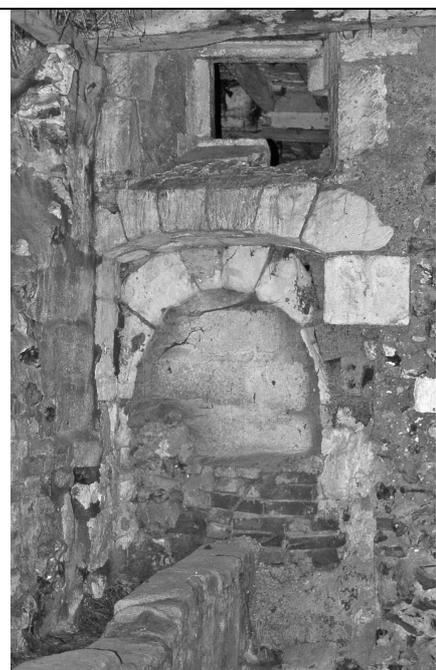
Fig. 16
– L'une des baies
obturées à l'intérieur
de la bergerie –

Il existe d'autres petites baies obturées à l'extrémité des mangeoires modernes, voûtées en anse de panier, en plein cintre ou en tiers-point. La composition de celle-ci est complexe en l'état.

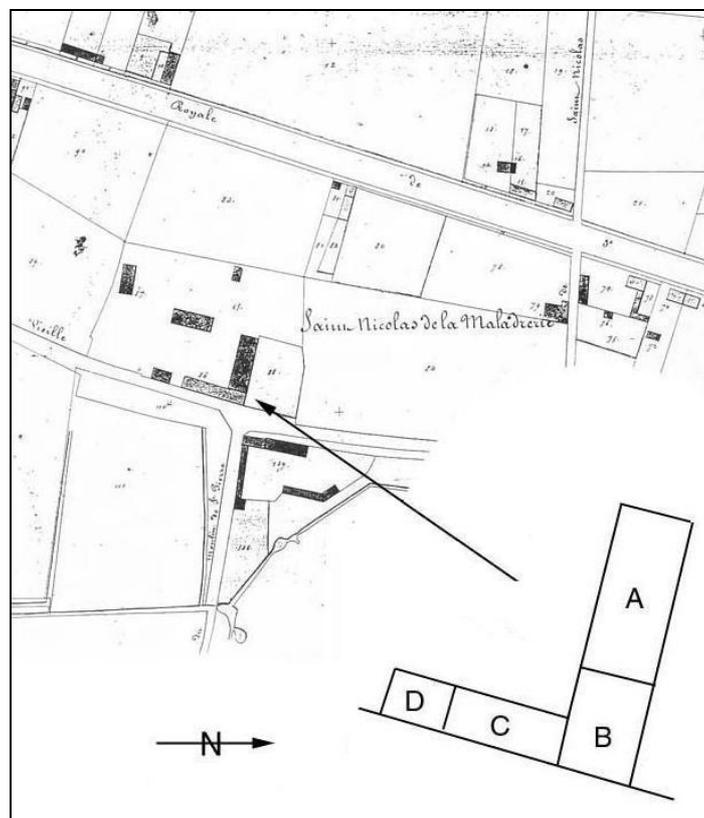
Fig. 17
– Plan de situation d'après le cadastre napoléonien⁸⁴ –

L'ancien logis prieural (cf. fig. 17, B) présente un plan rectangulaire avec un étage couvert d'une toiture à deux versants. La plupart des infrastructures intérieures ont été supprimées au XX^e siècle. Cependant, tous les sommiers semblent avoir été conservés, notamment ceux du premier niveau qui sont chanfreinés, de forte section, et qui reposent sur des corbeaux en quart de rond et sur des poteaux intermédiaires. La charpente du comble, à fermes et pannes, possède des fermes où l'entrait retroussé est remplacé par un couple de longs liens courbes formant un arc brisé. Cette disposition très particulière des pièces pour des fermes d'une charpente à fermes et pannes se retrouve dans un logis d'Harfleur, servant aujourd'hui de musée communal et daté du XVI^e siècle.

Le bâtiment qui prolonge le précédent à l'intérieur de la cour (cf. fig. 17, A), est de plan rectangulaire, de 14 m de long sur 7 m de large environ, avec un rez-de-chaussée couvert d'une toiture à deux versants. La charpente à fermes et pannes du comble, d'époque moderne, comporte de nombreux chevrons en réemploi qui présentent des mortaises vides et des entailles d'assemblages à mi-bois (cf. fig. 18). La partie inférieure de ces anciens chevrons montre un délardement cintré couvert de nombreux clous entre deux longues mortaises destinées vraisemblablement à des jambes de force et des aisseliers inclinés. Ces indices prouvent que ces chevrons appartenaient à une charpente à chevrons-formant-fermes voûtée et lambrissée. La grande portée de ces chevrons, correspondant au volume actuel du comble, semble confirmer l'existence dès l'origine d'une charpente voûtée sur cette salle, à l'image des grands dortoirs abbaciaux voûtés et lambrissés du début du XIII^e siècle.

Le comble du bâtiment ouvrant sur la rue du Carmel comprend deux charpentes distinctes. La première (cf. fig. 17, D), d'époque moderne, est à fermes et pannes et couvre la partie sud au-dessus des anciennes étables. La seconde qui nous intéresse ici est placée dans son prolongement au nord, au-dessus d'une étable, du passage charretier et de retour du logis (cf. fig. 17, C). Cette charpente à chevrons-formant-fermes comprend quinze fermes, espacées irrégulièrement de 47 à 56 cm, dont deux principales à entrain à chaque bout (cf. fig. 19-20 et 22). Leurs éléments ont tous été taillés dans du chêne en bois de brin – conservant le cœur de l'arbre – équarri à la hache. Les deux fermes principales sont constituées d'un entrain, d'un couple de chevrons raidis par un faux entrain, de deux aisseliers droits (fig. 21) et de deux jambes de force droites. La ferme principale sud possède un faux poinçon sculpté, mais son assemblage de tête au faux entrain ainsi que son chapiteau inadapté semblent indiquer un éventuel réemploi.

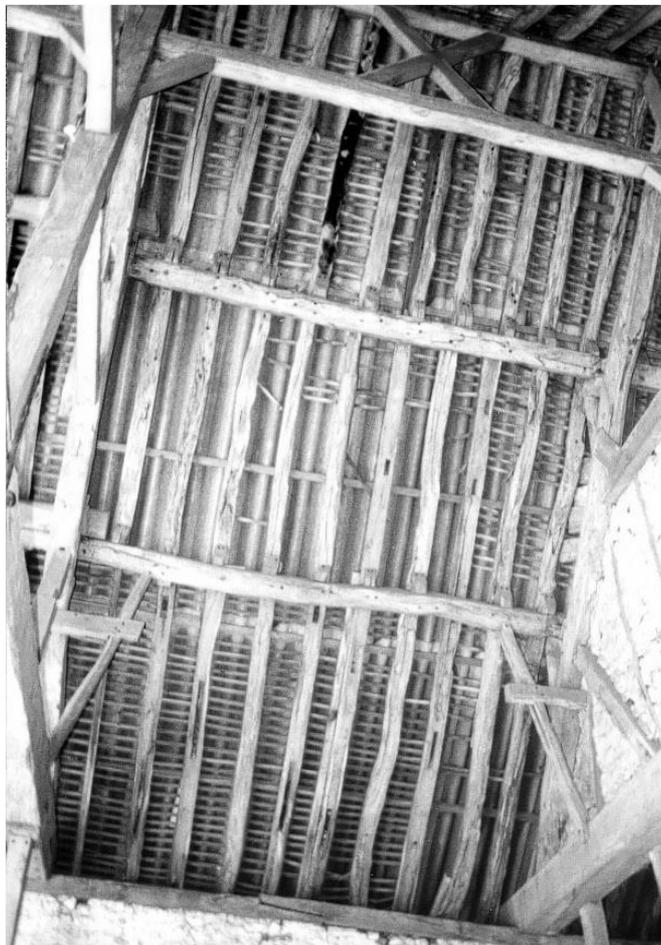
Fig. 18
– Chevrons médiévaux en réemploi (bât. A) –

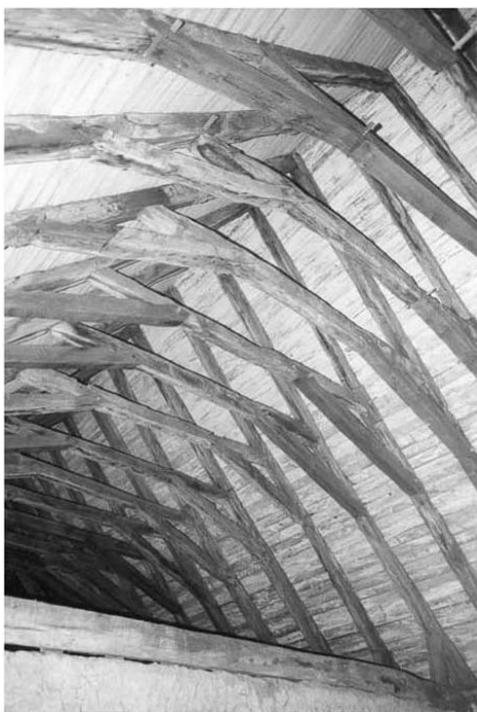
Fig. 20
– Charpente du bâtiment C,
fermes secondaires, face nord –

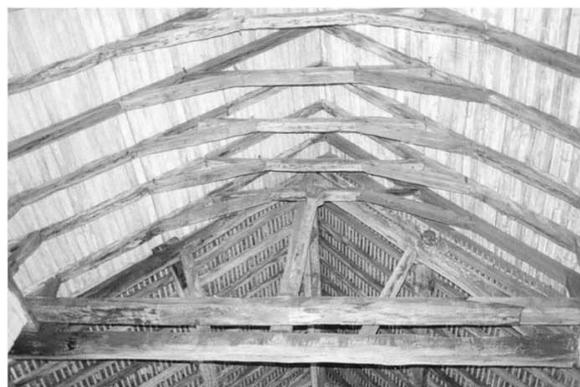
Fig. 19
– Charpente du bâtiment C,
ferme principale, face nord –

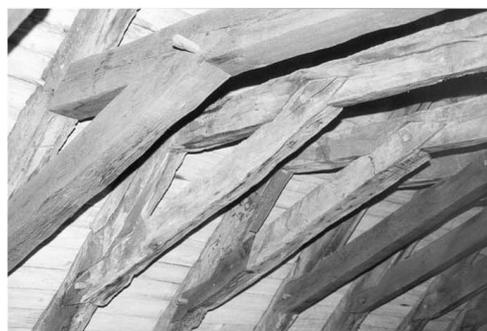
Fig. 21
– Assemblages à mi-bois des aisseliers –

Les assemblages des aisseliers et de la tête des jambes de force sont des mi-bois à demi-queue d'aronde (cf. fig. 21). Ils se présentent tous assemblés sur la face nord des fermes. Le tenon-mortaise est utilisé pour tous les assemblages de pieds de ferme, les faux poinçons, les entrails retroussés et enfin pour l'enfourchement des chevrons. Aucune lierne n'étrésillonne les fermes entre elles. Seules les voliges de la couverture

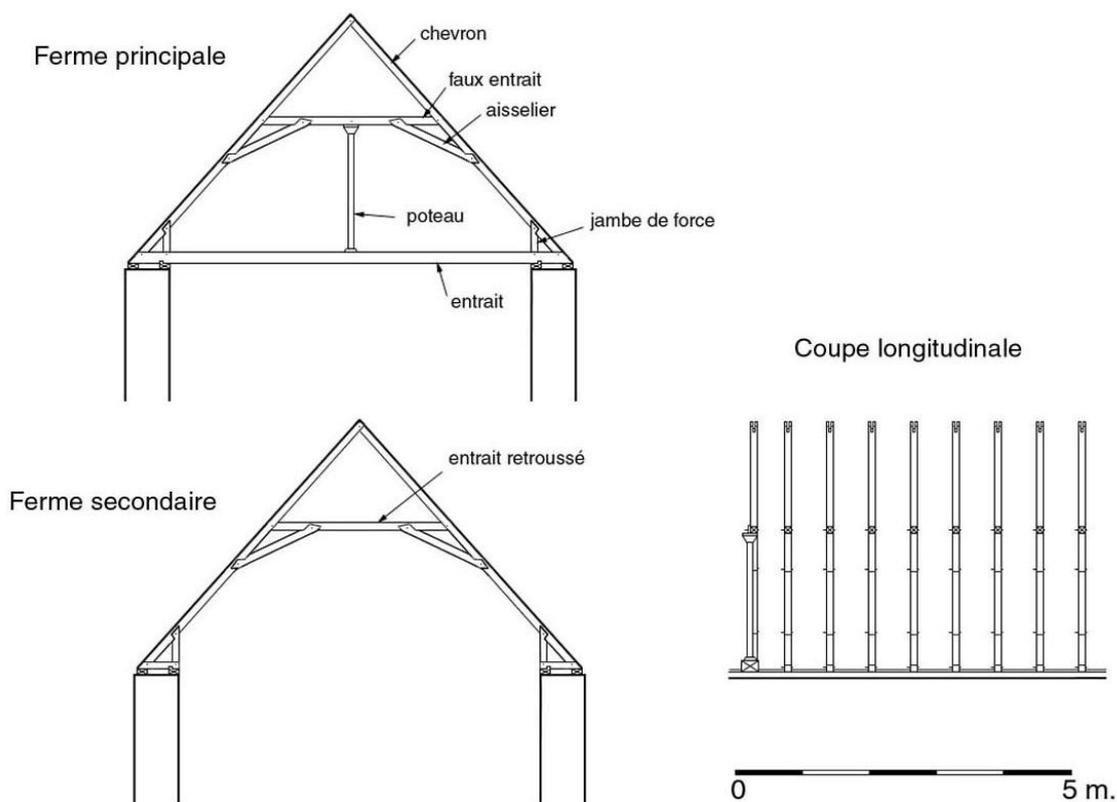
Fig. 22
– Restitution de la charpente du bâtiment C –

Cette charpente présente donc tous les éléments caractéristiques de la fin du XII^e siècle ou des premières décennies du XIII^e siècle : assemblages à mi-bois, absence de triangulation et de contreventement, faible pente (48,3°), assemblage à languette des sablières. Sa présence sur des maçonneries de la fin du Moyen Âge, parfaitement adaptées à la largeur de la charpente, s'explique selon deux hypothèses. La première suppose que cette charpente est en place et qu'elle a été conservée en élévation lors de la reprise de l'appareillage des murs médiévaux à l'époque moderne, murs dont le noyau primitif serait toujours présent. La seconde hypothèse suggère que la charpente a été entièrement déposée et remontée à l'identique après la reconstruction complète des murs. De tels cas de figure existent, assez rares il est vrai, comme par exemple la charpente du XIII^e siècle de la nef de l'église de Villiers-le-Bel, dans le Val-d'Oise, déposée au sol puis remontée à l'identique sur des murs du XVI^e siècle.

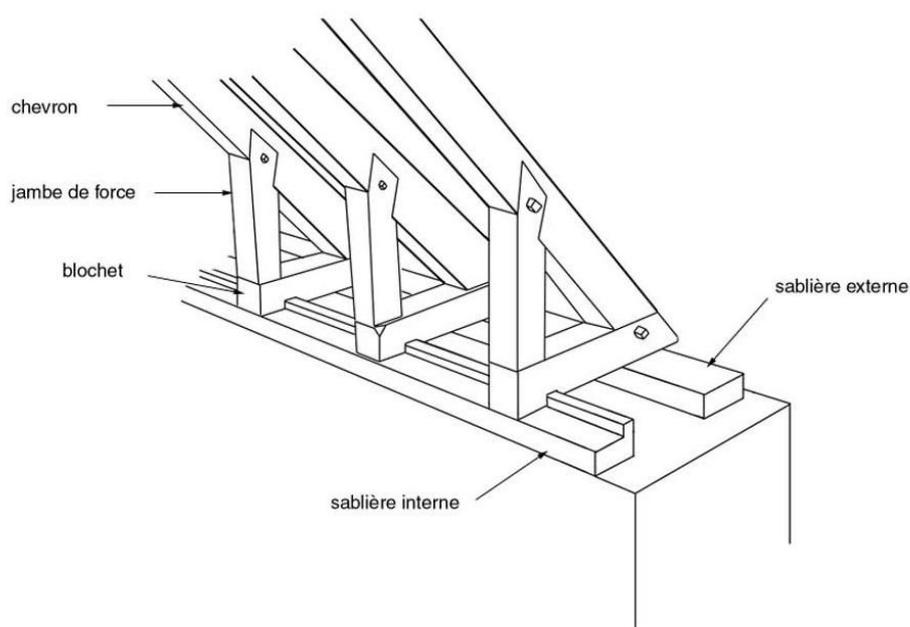
Fig. 23
– Charpente du bâtiment C, pieds de fermes secondaires –

Les fermes secondaires présentent en pied un blochet assemblé sur le cours de la sablière interne au moyen d'une languette saillante rentrant dans une rainure

transversale en sous-face (cf. fig. 23). Ce mode d'assemblage des blochets, relativement rare, permet de coulisser les pieds de ferme à n'importe quel endroit sur la sablière en évitant ainsi de tailler spécifiquement des assemblages adaptés pour chaque blochet. Il se rencontre en Normandie en 1224d dans la chapelle Saint-Laurent de Vaux, près de Gisors, et aussi en 1224-1225d dans le déambulatoire de la cathédrale de Bayeux⁸⁶. Cette technique d'assemblage se rencontre aussi dans les charpentes romanes pour la fixation des entrails sur les sablières, comme dans l'église Saint-Pierre-de-Montmartre, à Paris, vers 1164-1174d et, antérieurement, dans l'église de Corneilles-en-Vexin, dans le Val-d'Oise, dans la première moitié du XI^e siècle, et dans l'église Saint-Germain-des-Prés vers 1018-1038d. Cet assemblage semble disparaître après le milieu du XIII^e siècle en Normandie comme en Ile-de-France.
