Le prieuré-léproserie de Saint-Nicolas d'Évreux Dossier historique et patrimonial

Bruno Tabuteau, Frédéric Epaud

Dossier historique et patrimonial

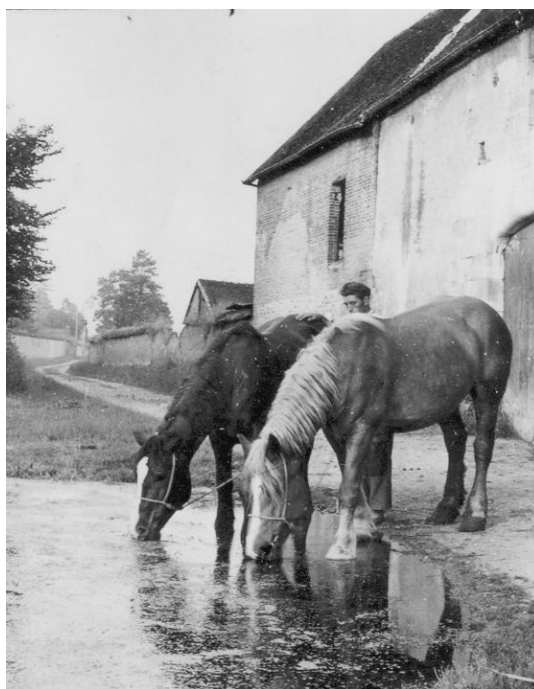
Fig. 3
– La rue du Carmel, ancien chemin de Rouen,
devant la ferme de Saint-Nicolas, en 1941²¹ –

L'ancien chemin de Rouen, ici en direction d'Évreux, est toujours à l'état de chemin de terre vers le milieu du XX^e siècle. La photographie a été prise devant la ferme de Saint-Nicolas, dont on voit une partie de la porte charretière à droite. Les chevaux s'abreuvent dans la mare qui s'étend encore à cette époque en face de la ferme (cf. fig. 2).

Le mur prolongeait les bâtiments le long du chemin de Rouen. Une photographie du milieu du XX^e siècle montre un tronçon de ce mur de bauge sur la rue du Carmel (cf. fig. 3). Il n'en reste que des vestiges aujourd'hui.

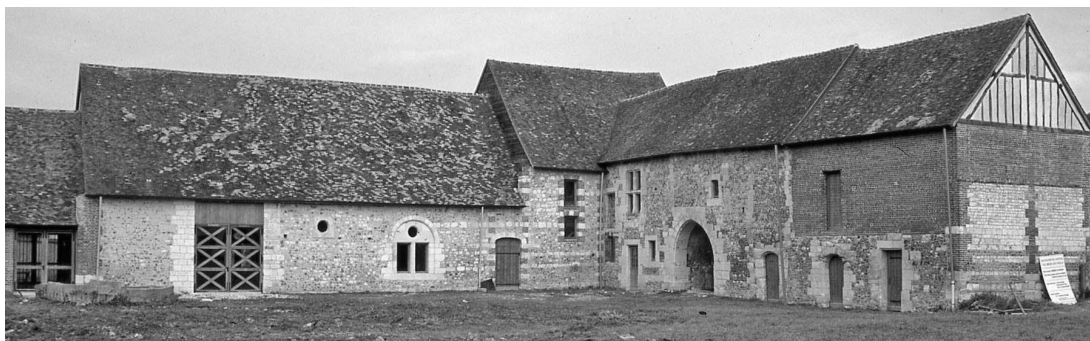
– Vue générale de la maladrerie côté cour –

De droite à gauche : anciennes étables et greniers au-dessus ; ouverture de la porte charretière sur la cour ; logis du prieur, puis du fermier, avec fenêtre à meneaux ; bâtiment d'angle et aile en retour d'équerre renfermant la grande salle, dite « salle aux malades », percée d'une baie en plein cintre ; à l'extrémité gauche, adjonction récente (2000), à l'emplacement de l'ancienne chapelle ; devant, les morceaux de l'auge circulaire de l'ancien pressoir à cidre qui se trouvait à l'intérieur de la grande salle.

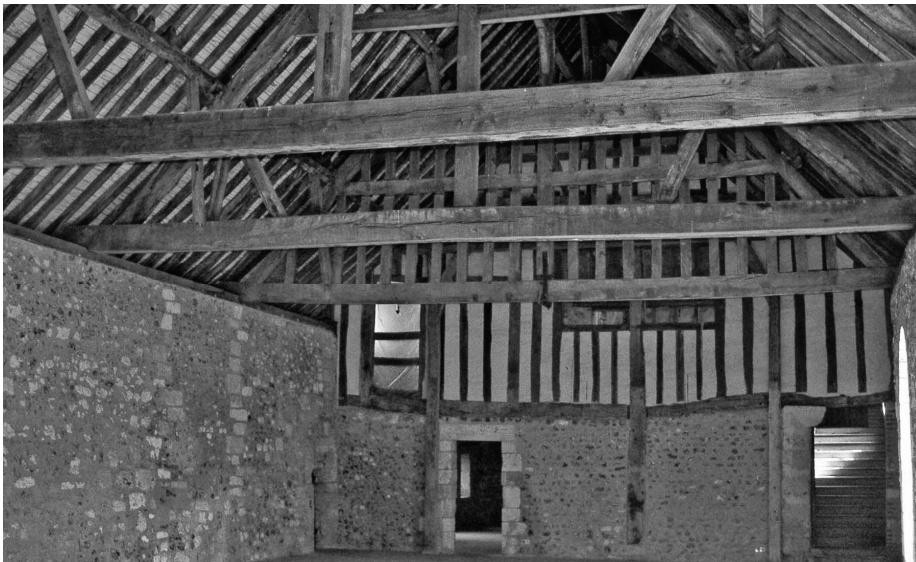
Fig. 14

– La grande salle, dite « salle aux malades » –

Au fond, à gauche, la grande salle communique avec la salle basse du bâtiment d'angle ; à droite, un escalier monte à l'ancien logis prieural. La salle est éclairée de ce côté par la baie en plein cintre donnant sur la cour (cf. fig. 10).

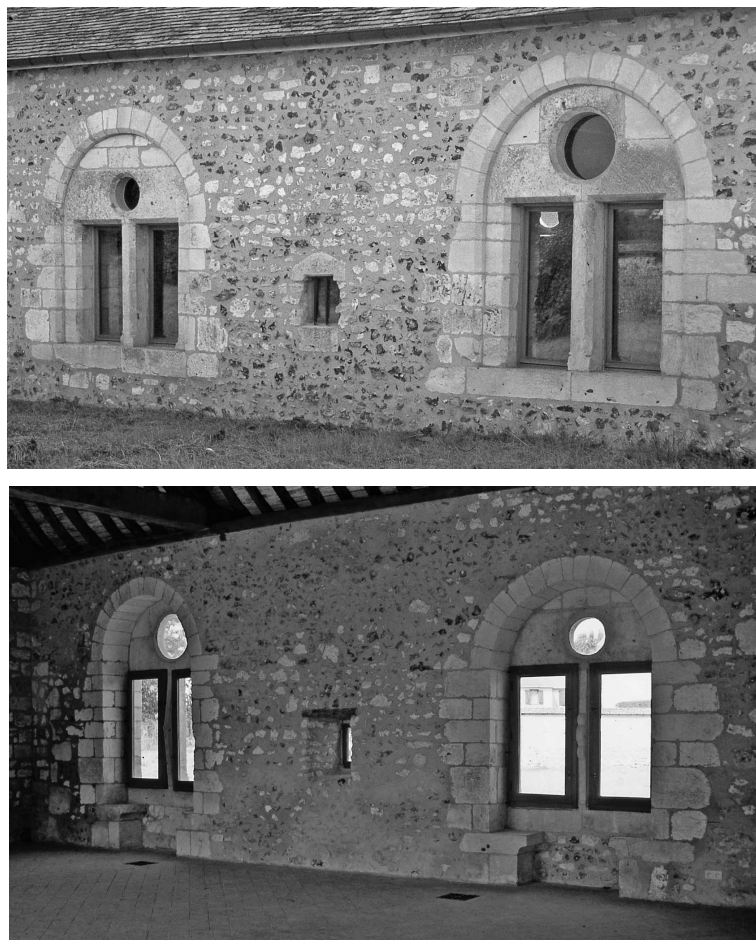
Fig. 15
– Baies romanes de la grande salle –

La grande salle est éclairée par trois baies en plein cintre, à meneau central, coussièges et tympan percé d'un oculus. Deux donnent sur la parcelle 56 et une sur la cour, cette dernière ayant été découverte par les restaurateurs (cf. fig. 10). Ces baies sont datables des XII^e-XIII^e siècles. Les nombreuses et belles ouvertures de l'aile sur la parcelle 56, au Moyen Âge, renforceraient l'hypothèse qu'un jardin s'étendait à cet endroit, derrière la maladrerie, comme l'indique le bail de 1482, que nous avons cité à propos du cimetière⁸⁰.

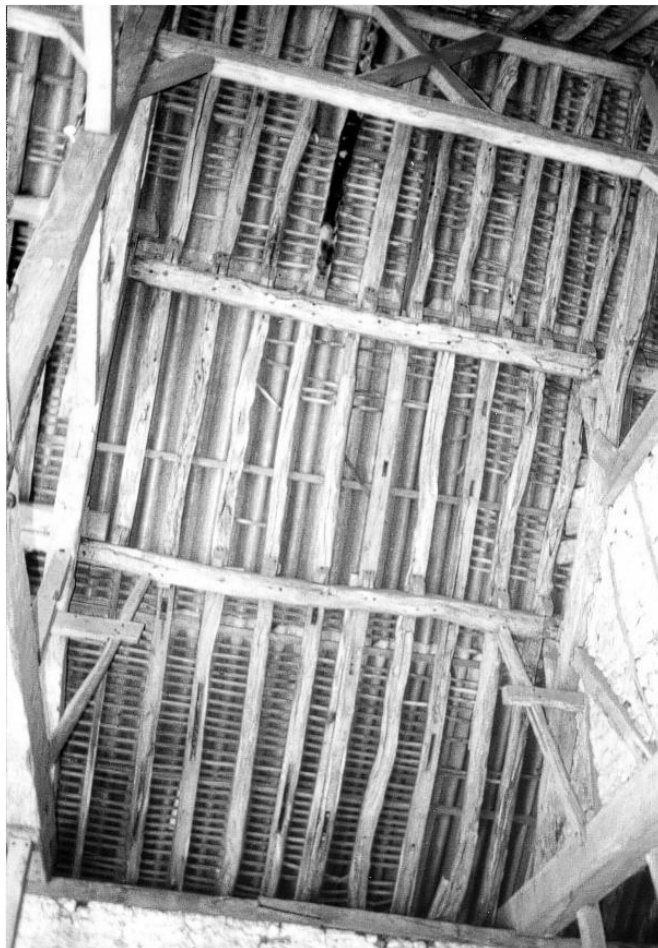
Fig. 18
– Chevrons médiévaux en réemploi (bât. A) –

Le bâtiment qui prolonge le précédent à l'intérieur de la cour (cf. fig. 17, A), est de plan rectangulaire, de 14 m de long sur 7 m de large environ, avec un rez-de-chaussée couvert d'une toiture à deux versants. La charpente à fermes et pannes du comble, d'époque moderne, comporte de nombreux chevrons en réemploi qui présentent des mortaises vides et des entailles d'assemblages à mi-bois (cf. fig. 18). La partie inférieure de ces anciens chevrons montre un délardement cintré couvert de nombreux clous entre deux longues mortaises destinées vraisemblablement à des jambes de force et des aisseliers inclinés. Ces indices prouvent que ces chevrons appartenaient à une charpente à chevrons-formant-fermes voûtée et lambrissée. La grande portée de ces chevrons, correspondant au volume actuel du comble, semble confirmer l'existence dès l'origine d'une charpente voûtée sur cette salle, à l'image des grands dortoirs abbaciaux voûtés et lambrissés du début du XIII^e siècle.

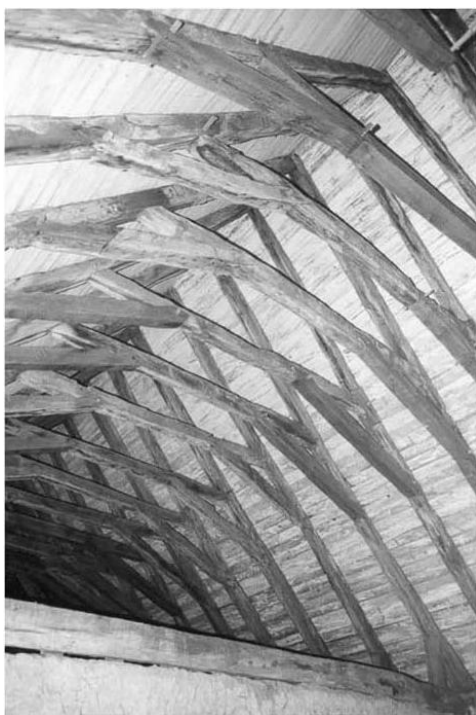
Fig. 20
– Charpente du bâtiment C,
fermes secondaires, face nord –

Le comble du bâtiment ouvrant sur la rue du Carmel comprend deux charpentes distinctes. La première (cf. fig. 17, D), d'époque moderne, est à fermes et pannes et couvre la partie sud au-dessus des anciennes étables. La seconde qui nous intéresse ici est placée dans son prolongement au nord, au-dessus d'une étable, du passage charretier et de retour du logis (cf. fig. 17, C). Cette charpente à chevrons-formant-fermes comprend quinze fermes, espacées irrégulièrement de 47 à 56 cm, dont deux principales à entrain à chaque bout (cf. fig. 19-20 et 22). Leurs éléments ont tous été taillés dans du chêne en bois de brin – conservant le cœur de l'arbre – équarri à la hache. Les deux fermes principales sont constituées d'un entrain, d'un couple de chevrons raidis par un faux entrain, de deux aisseliers droits (fig. 21) et de deux jambes de force droites. La ferme principale sud possède un faux poinçon sculpté, mais son assemblage de tête au faux entrain ainsi que son chapiteau inadapté semblent indiquer un éventuel réemploi.

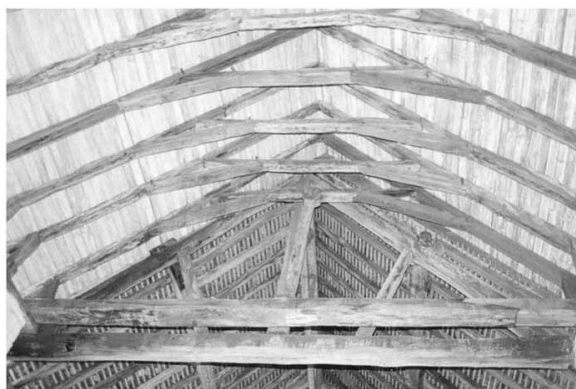
Fig. 19
– Charpente du bâtiment C,
ferme principale, face nord –

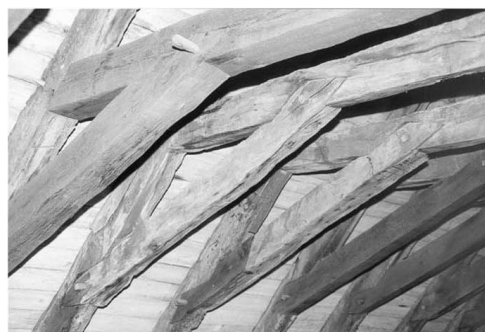
Fig. 21
– Assemblages à mi-bois des aisseliers –

Les assemblages des aisseliers et de la tête des jambes de force sont des mi-bois à demi-queue d'aronde (cf. fig. 21). Ils se présentent tous assemblés sur la face nord des fermes. Le tenon-mortaise est utilisé pour tous les assemblages de pieds de ferme, les faux poinçons, les entrails retroussés et enfin pour l'enfourchement des chevrons. Aucune lierne n'étrésillonne les fermes entre elles. Seules les voliges de la couverture
