Programme Collectif de Recherche - 2020 Autour du château de Penne d'Albigeois (Tarn). Études sur la forteresse et son contexte

Autour du château de Penne d'Albigeois (Tarn)

*Études sur la forteresse et son contexte
*Rapport de la fouille programmée secteur église

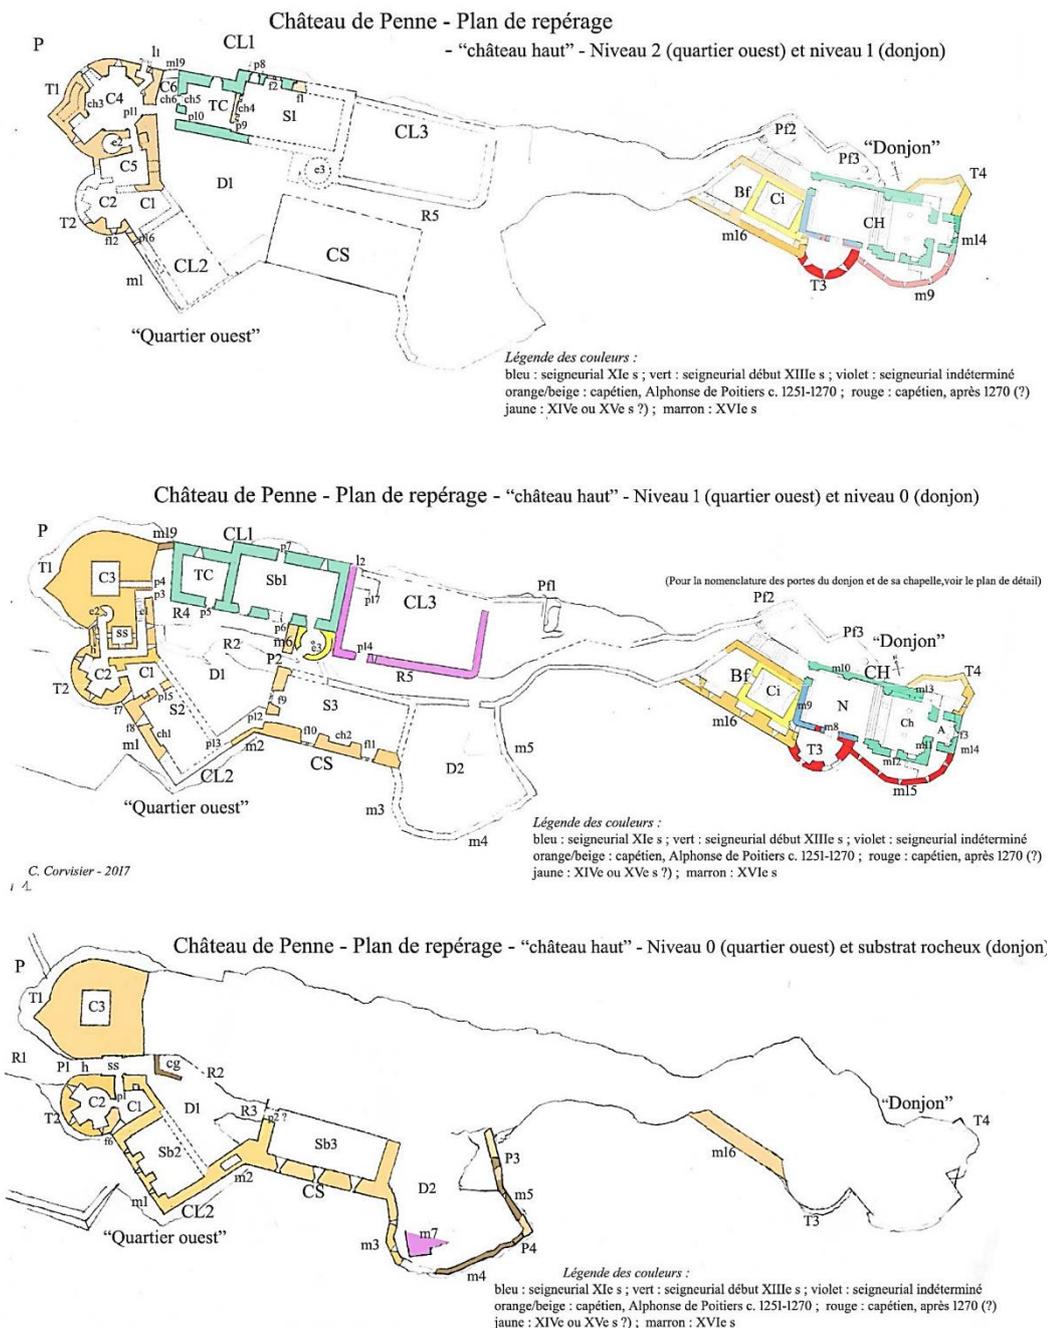
Fig. Corvisier 2017, 10. Travail sur le phasage du bâti.

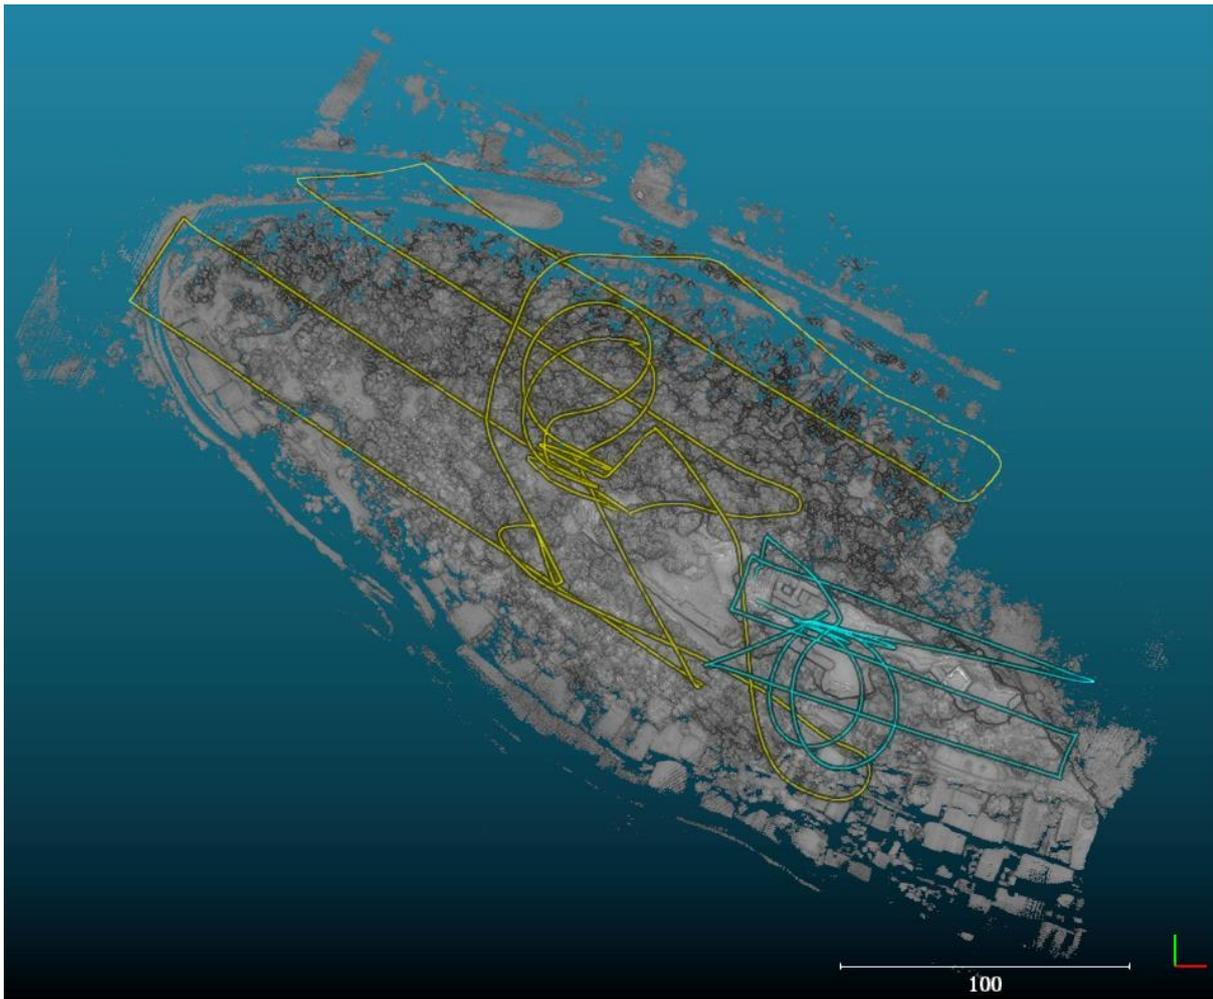
Figure 2 — Château de Penne (81) — mission du 31/01/2020 — Trajectoires des 2 vols réalisés

Un premier vol a été dédié à la couverture des pentes et versants entourant le château, en excluant celui-ci, tandis que le second vol a été uniquement consacré au château lui-même.

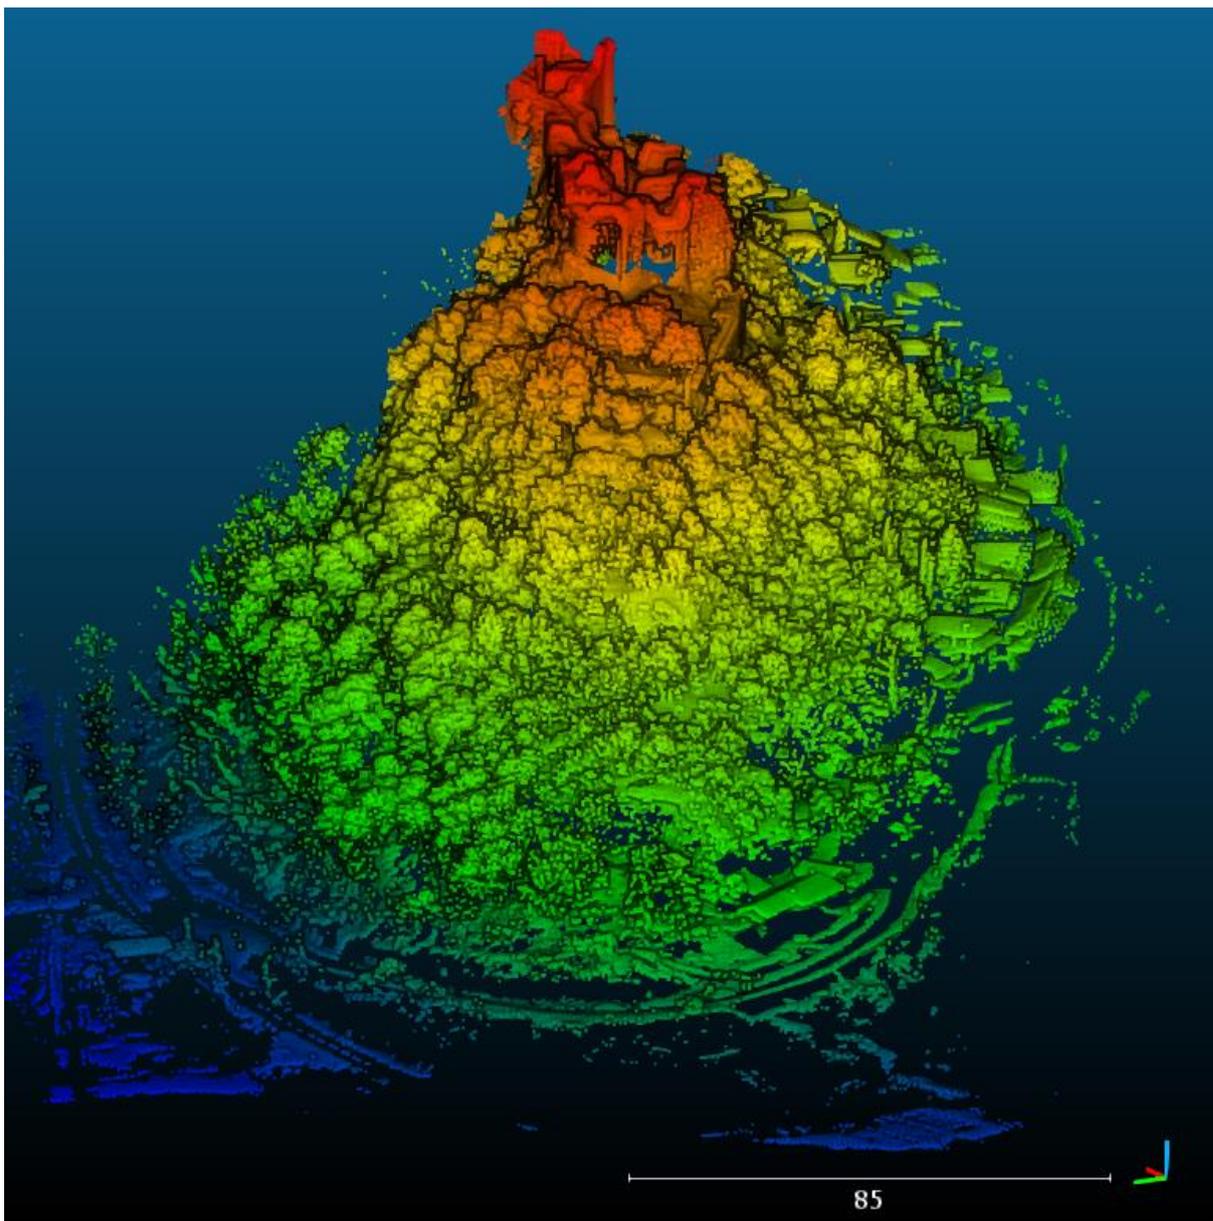
Figure 3 — Château de Penne (81) — mission du 31/01/2020 — Nuage de points total

Les nuages de points résultant des deux vols ont été assemblés dans un seul et même nuage comprenant 5 295 603 points avant filtrage, soit une moyenne de 123 points/m². Bien entendu, les zones les plus basses, plus éloignées du capteur montrent une densité bien moindre par comparaison avec le château lui-même.

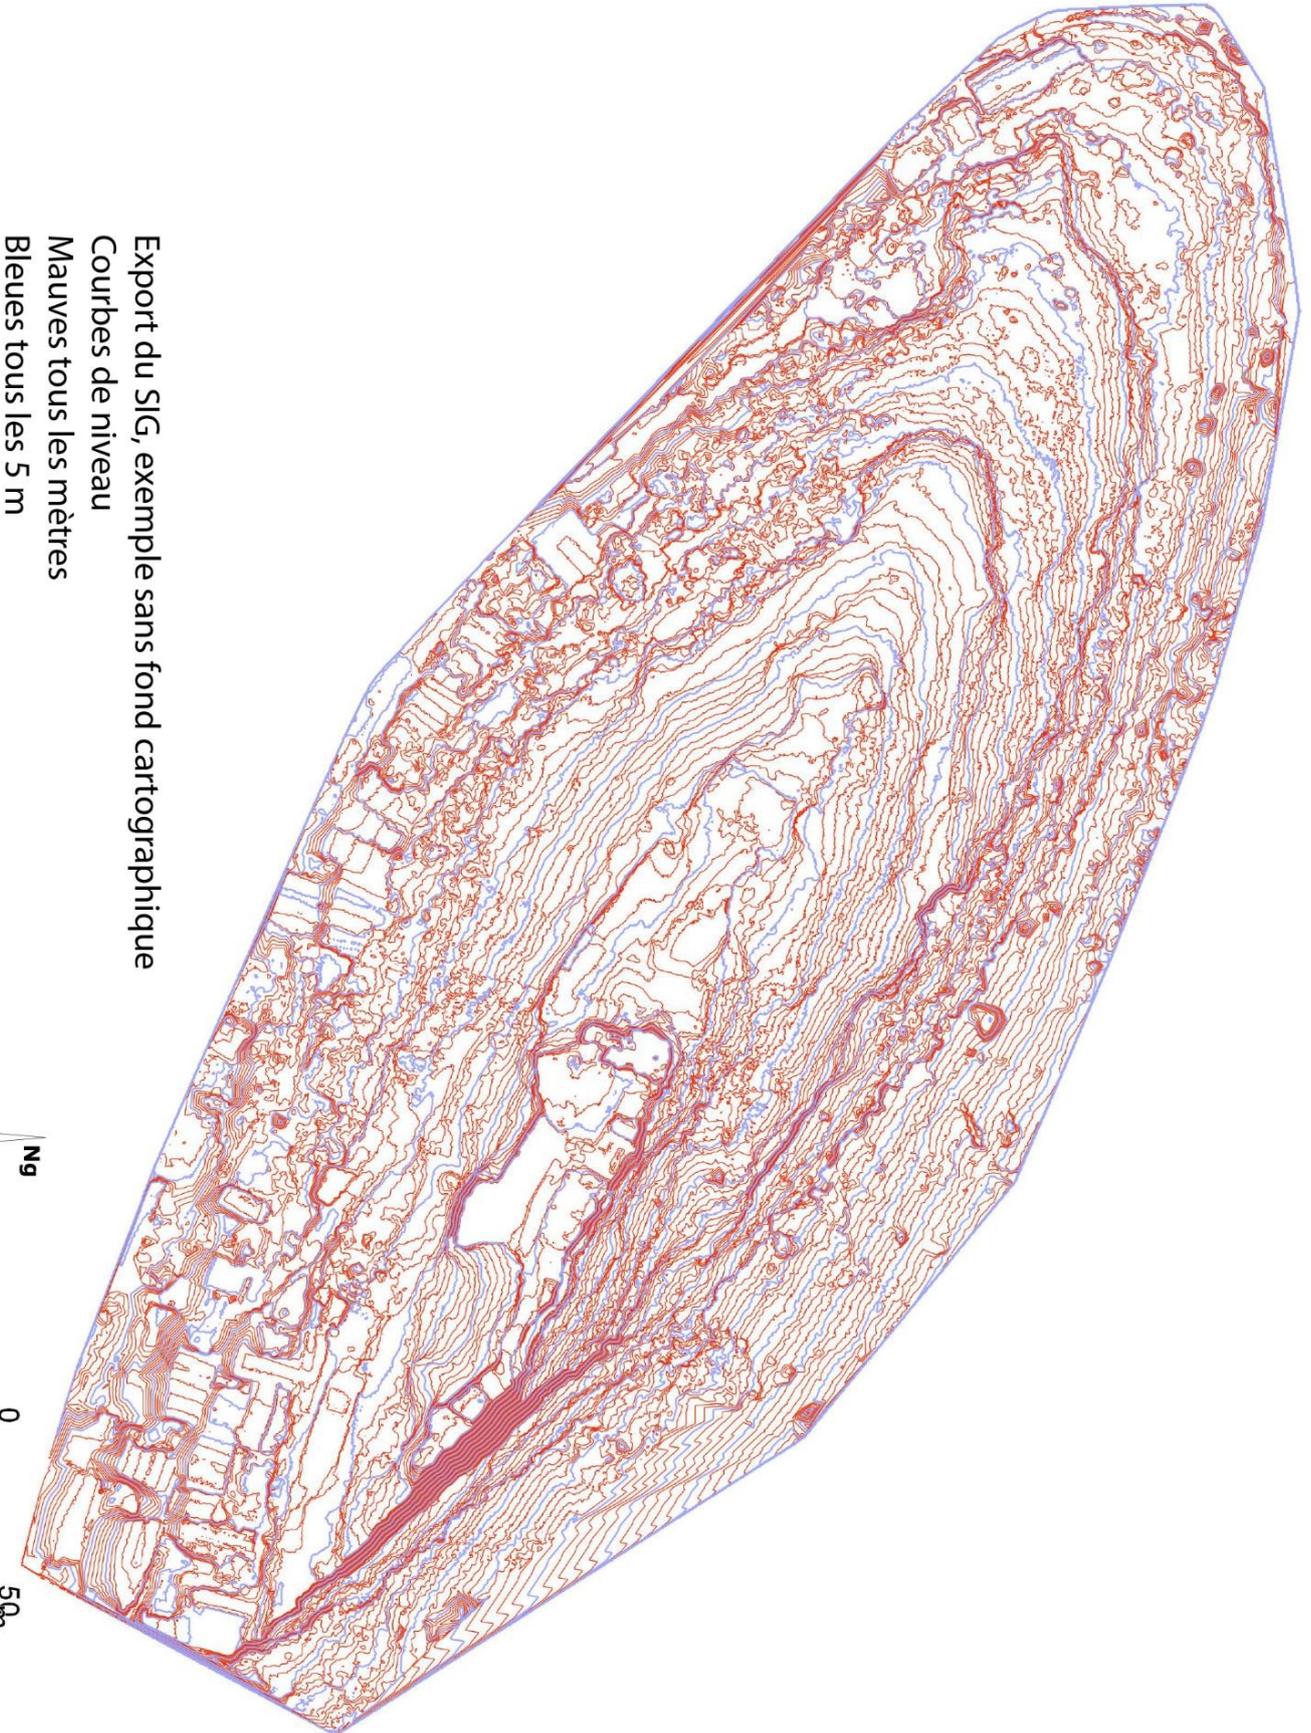
Export du SIG, exemple sans fond cartographique
Courbes de niveau
Mauves tous les mètres
Bleues tous les 5 m

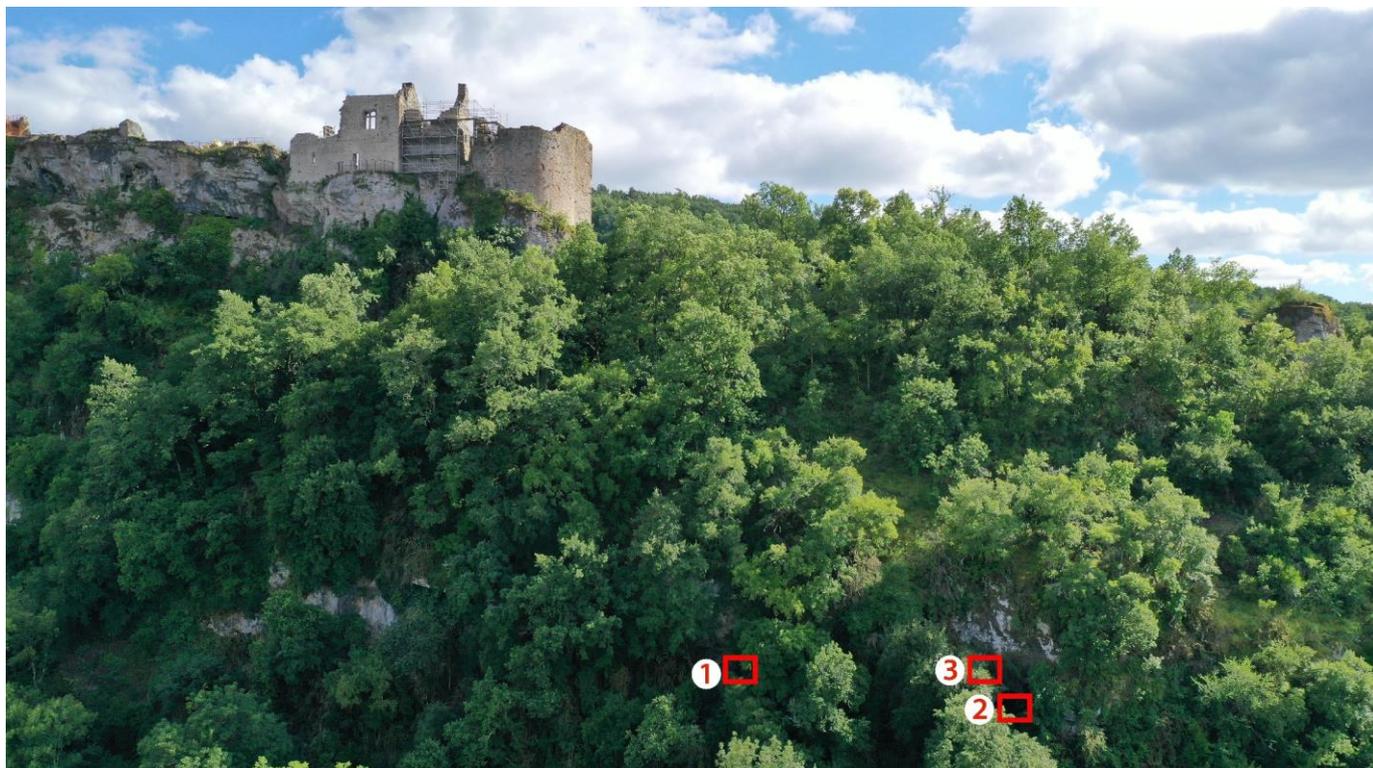
Image drone versant nord, localisation des cavités décrites ci-dessous — Crédit Denis Langlois

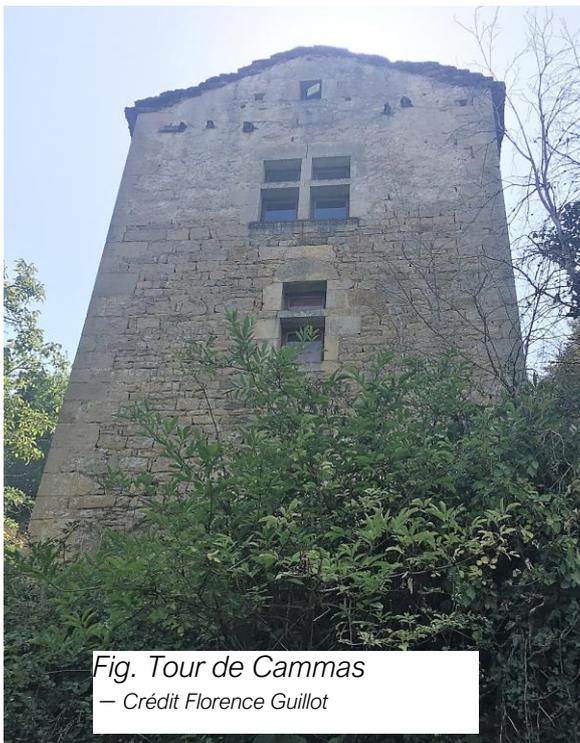
Fig. Tour de Cammas
— Crédit Florence Guillot

des parements externe sud et révèle que les encadrements des ouvertures de jour étroites et rustiques sont réalisés par le même type de moellons (même technique de taille au marteau taillant) que les angles en besace visibles jusqu'au sommet actuel de la tour. Ces éléments pourraient être synchrones et originels. En revanche, les moellons d'encadrement des fenêtres à meneaux sont finement layés et donc différents. Tout comme une reprise du mur semble visible, juste sous les latrines, en parement sud. Les fenêtres, résolument modernes (XVIIe s. ?) ? sont donc postérieures au bâtiment initial qui,

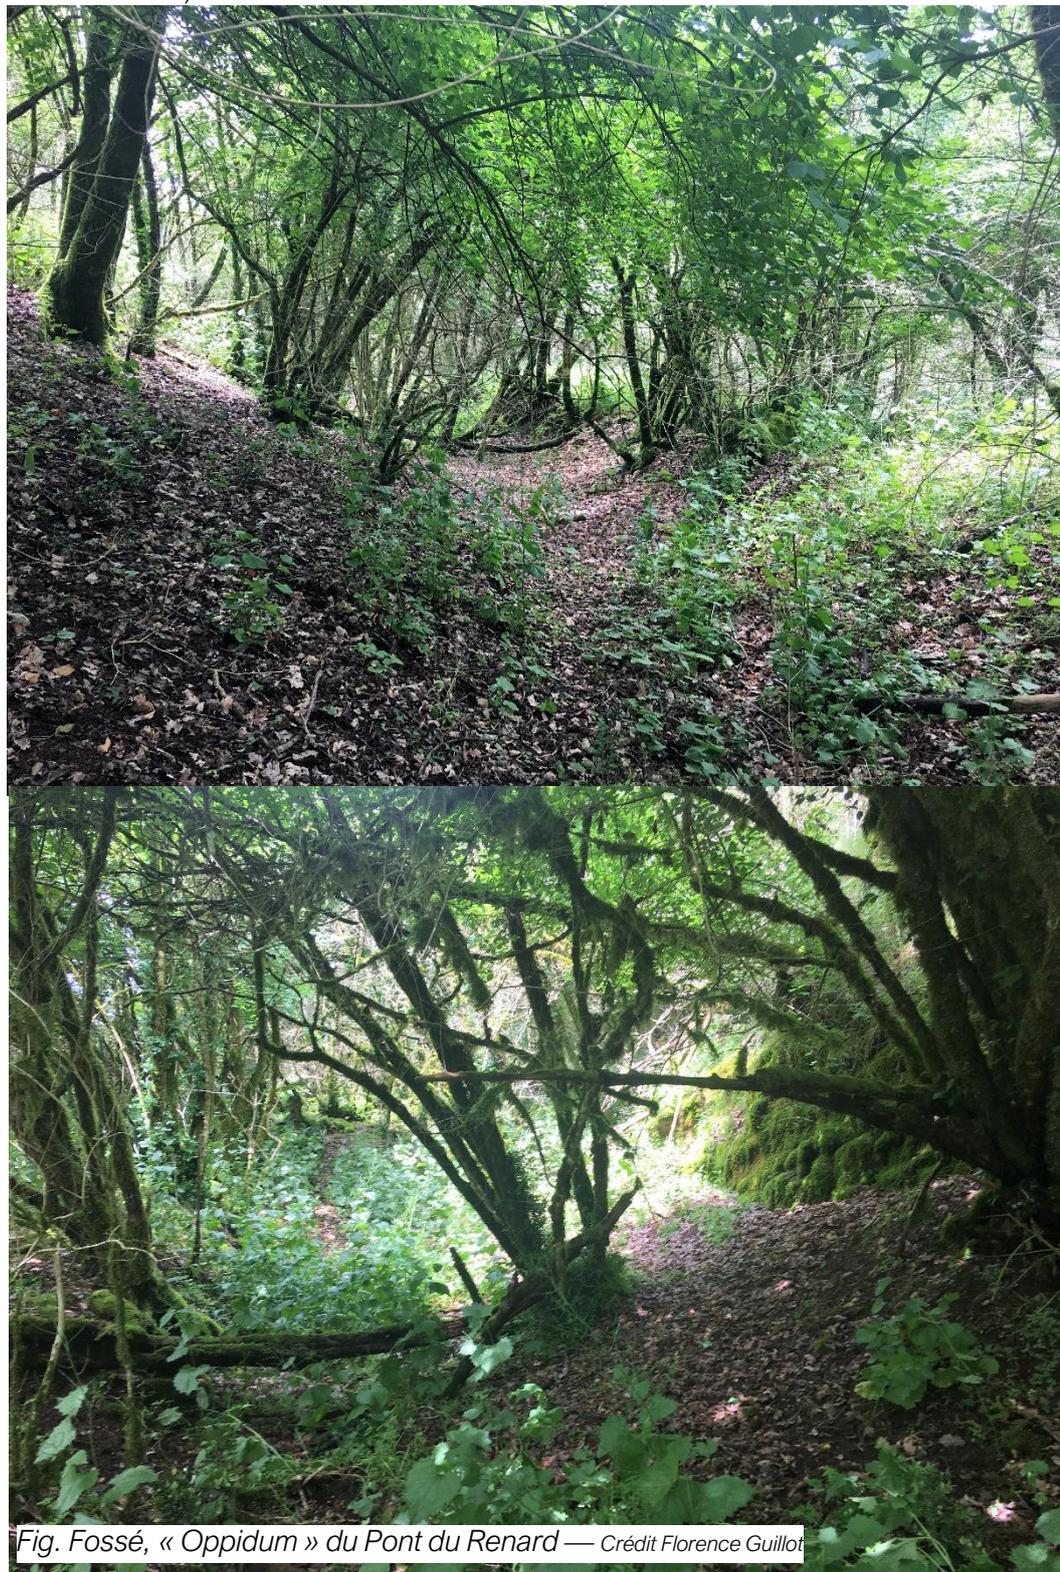
Fig. Fossé, « Oppidum » du Pont du Renard — Crédit Florence Guillot

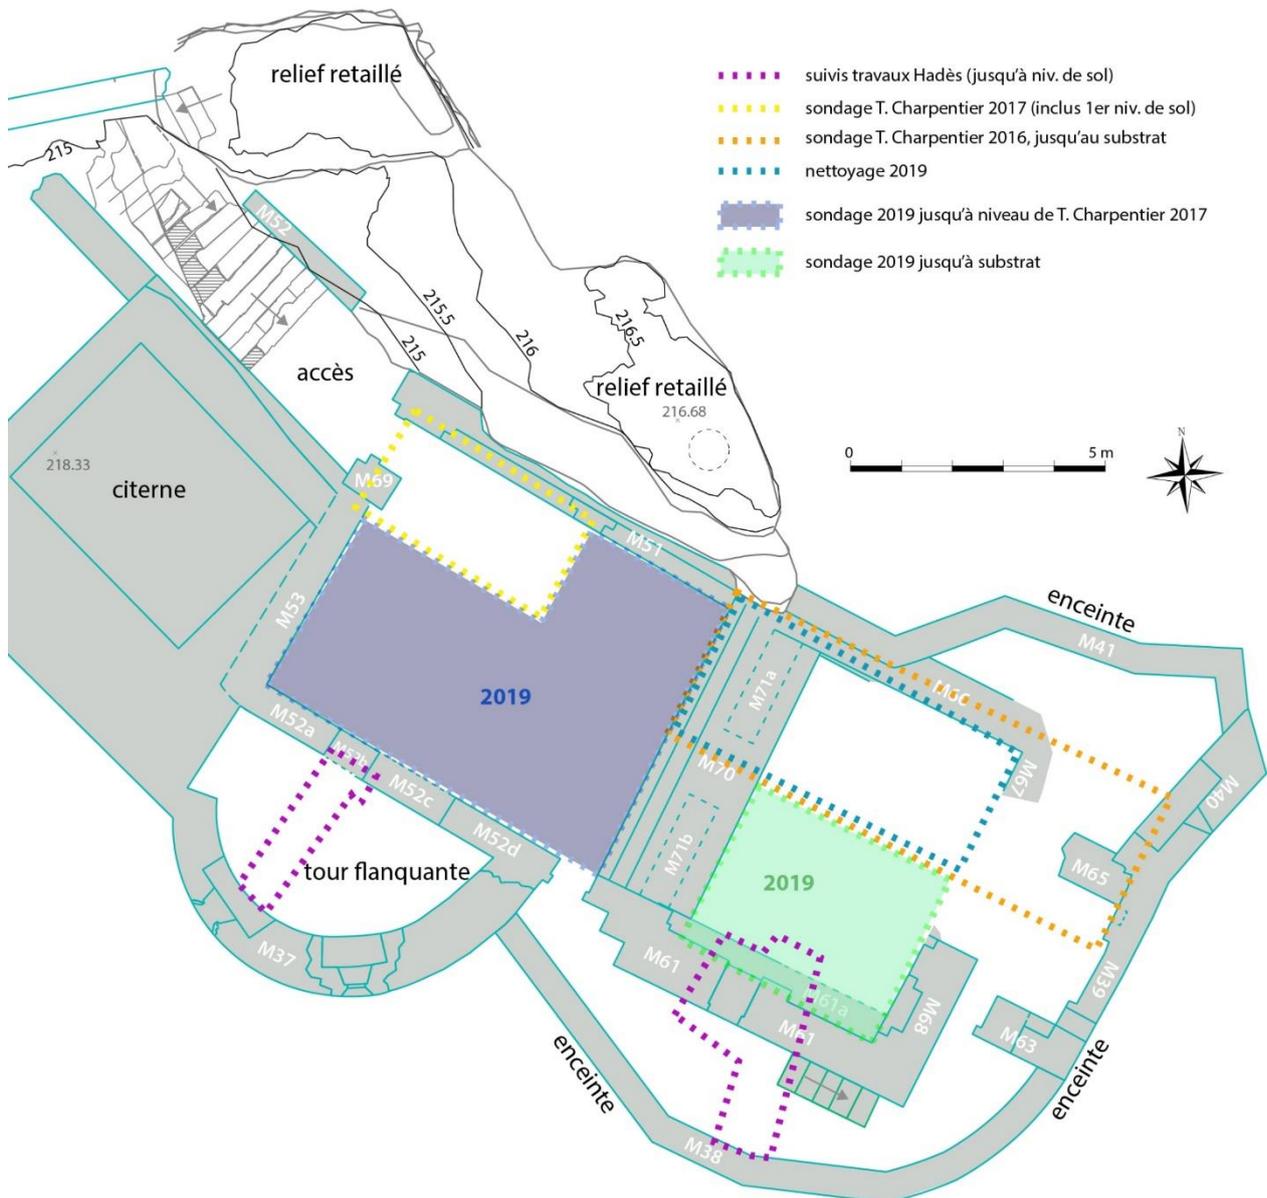
Plan EDL-PRO, modifié Thomas CHARPENTIER et Florence GUILLOT

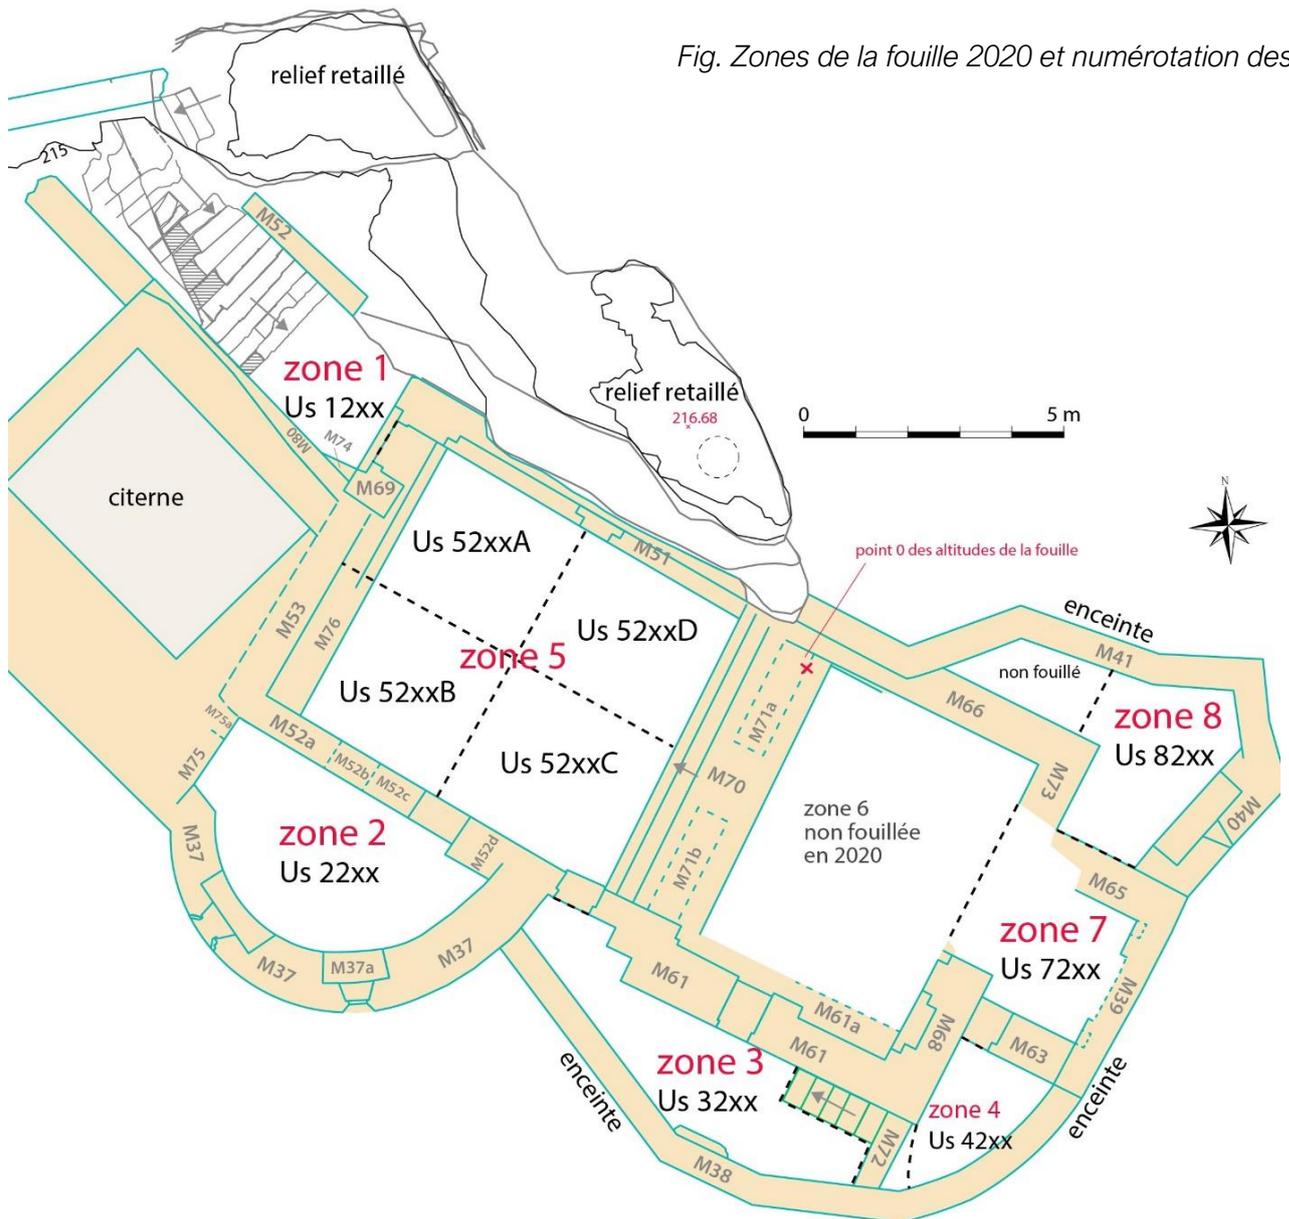
Plan EDL-PRO, modifié Thomas CHARPENTIER et Florence GUILLLOT

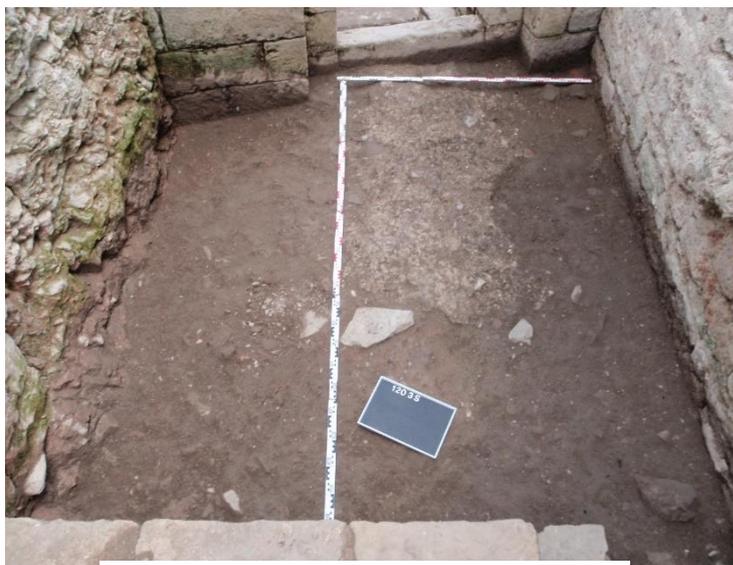
Fig. Sup Us 1203. Photo Florence Guillot

Surface supérieure grossièrement plane, l'unité est légèrement bombée en face supérieure dans l'axe de la circulation : en effet cet axe a été traité par une gangue de mortier de chaux, peu épaisse, et seulement présente au centre et à proximité du seuil. La mise en place de l'escalier en pierre a pu provoquer la dégradation de cette gangue de chaux à proximité de l'escalier : elle

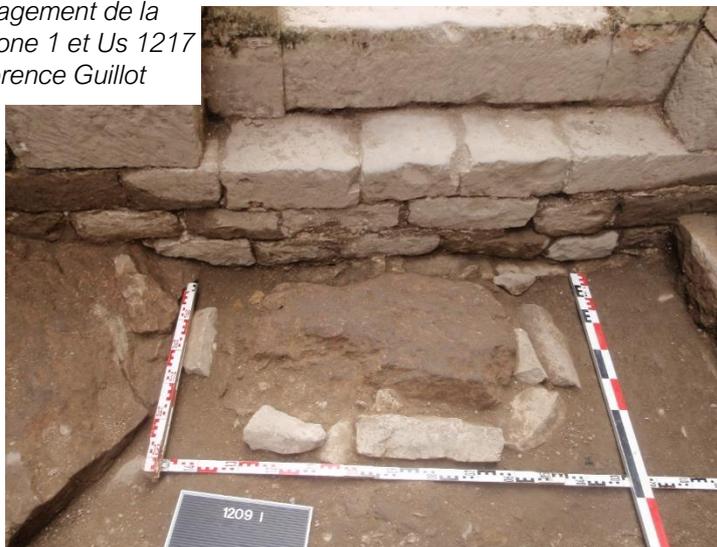
*Fig. Aménagement de la porte 54 en zone 1 et Us 1217
Photo Florence Guillot*

Sous 1206 et 1209 est apparu un aménagement constitué d'un bloc de gros volume, calcaire, encadré de quelques moellons juste équarris et calcaires. Il s'agit d'un aménagement pour l'accès vers la zone 5. Notons qu'il est relativement rustique et pas tout à fait centré par rapport à la porte postérieure, celle en fonction à compter du milieu du XIVe siècle ou à peine après. Il s'agit d'un accès antérieur qui fonction avec la base du M51, elle aussi antérieure et correspondante au M76 de la zone 5. Il faut donc supposer que la porte ou l'accès antérieurs au milieu du XIVe siècle vers la zone 5 était un peu décalé côté nord. Il fonctionnait aussi donc bien avant que l'escalier en pierre ait été mis en place, dernier aménagement de cet accès réalisé après la réorganisation de la zone 5 et non pas en même temps (début XVe siècle ?).

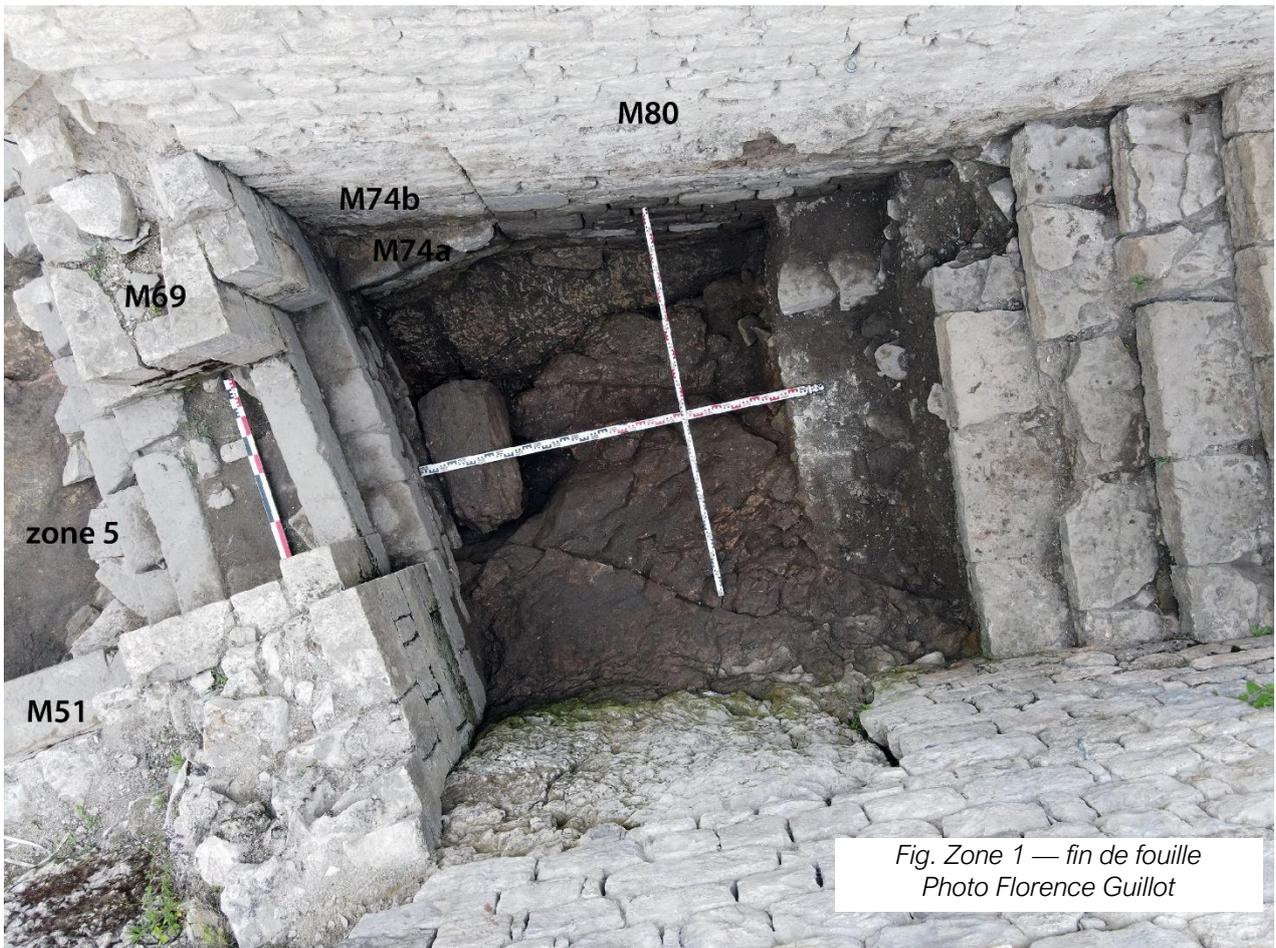
Fig. Zone 1 — fin de fouille
Photo Florence Guillot

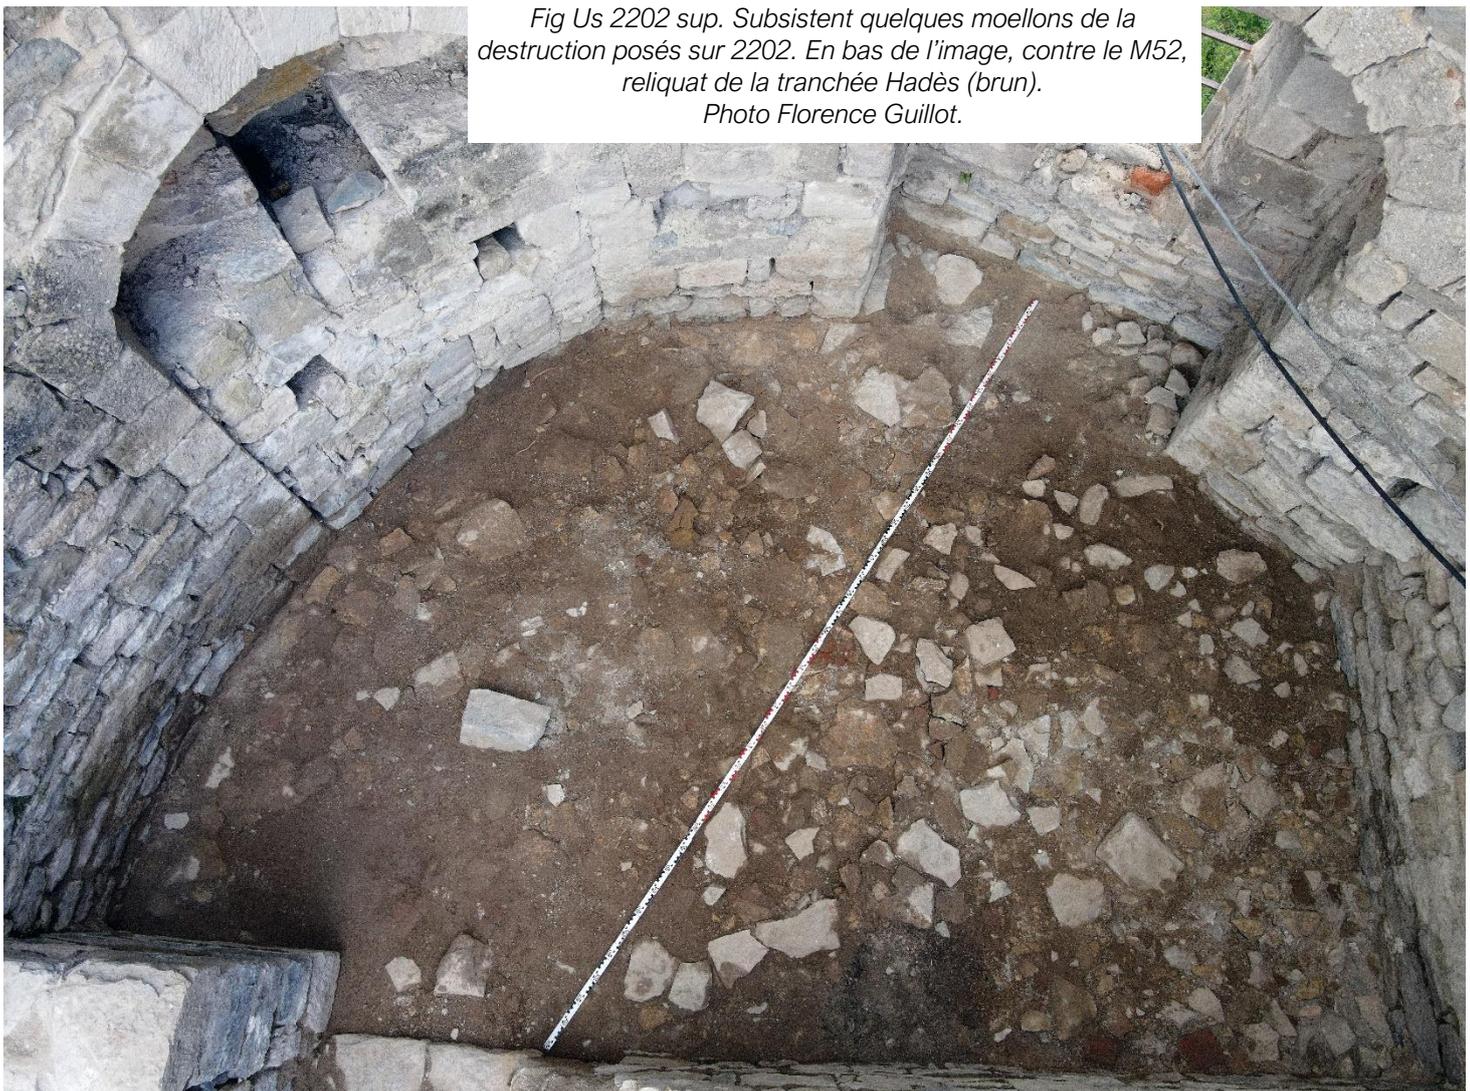
*Fig Us 2202 sup. Subsistent quelques moellons de la destruction posés sur 2202. En bas de l'image, contre le M52, reliquat de la tranchée Hadès (brun).
Photo Florence Guillot.*

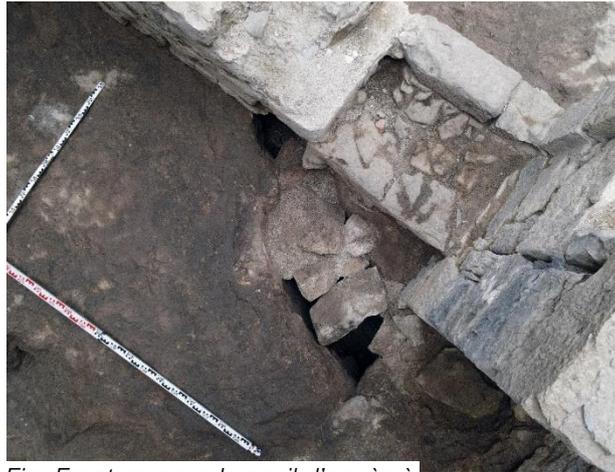
Fig. Fracture sous le seuil d'accès à la tour. Photo Florence Guillot

- Us 2216 — éléments mêlés dans une discontinuité du substrat
Éléments comblant en partie la fracture située sous le seuil d'accès.
Épaisseur 10 à 40 cm.

Sous 2215 et contre 2213. L'unité a été fouillée au mieux, car l'étroitesse de la fracture ne permet pas d'y pénétrer.

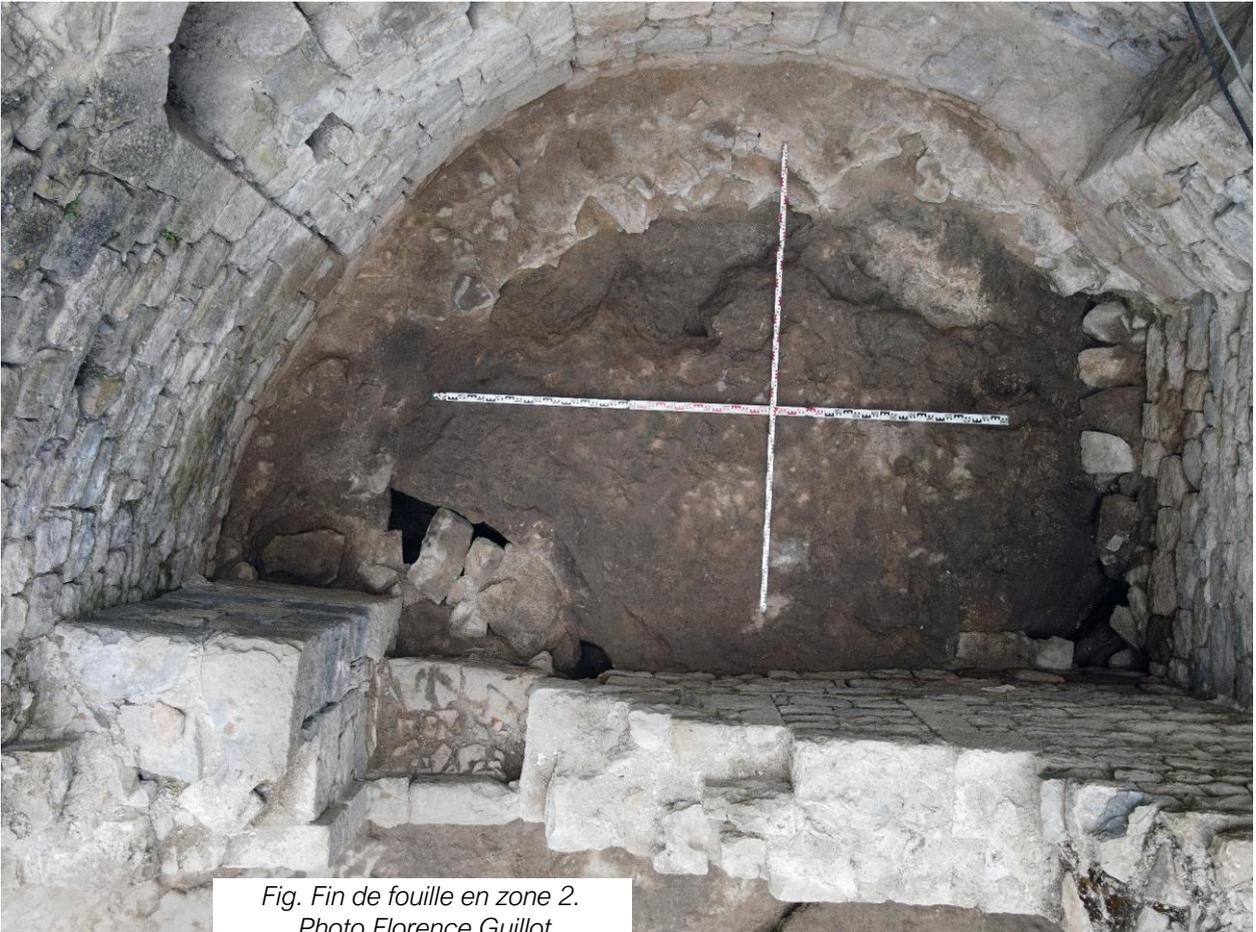
*Fig. Fin de fouille en zone 2.
Photo Florence Guillot*

Il est arasé à plat en point haut au centre de la tour et contre le M52 a. En périphérie, ses niveaux s'abaissent, mais il ne s'agit nullement de crantages creusés, mais du relief naturel. Une fracture large et profonde le traverse. Plus qu'une diaclase, elle semble être le produit de la décompression du secteur (poids en encorbellement).

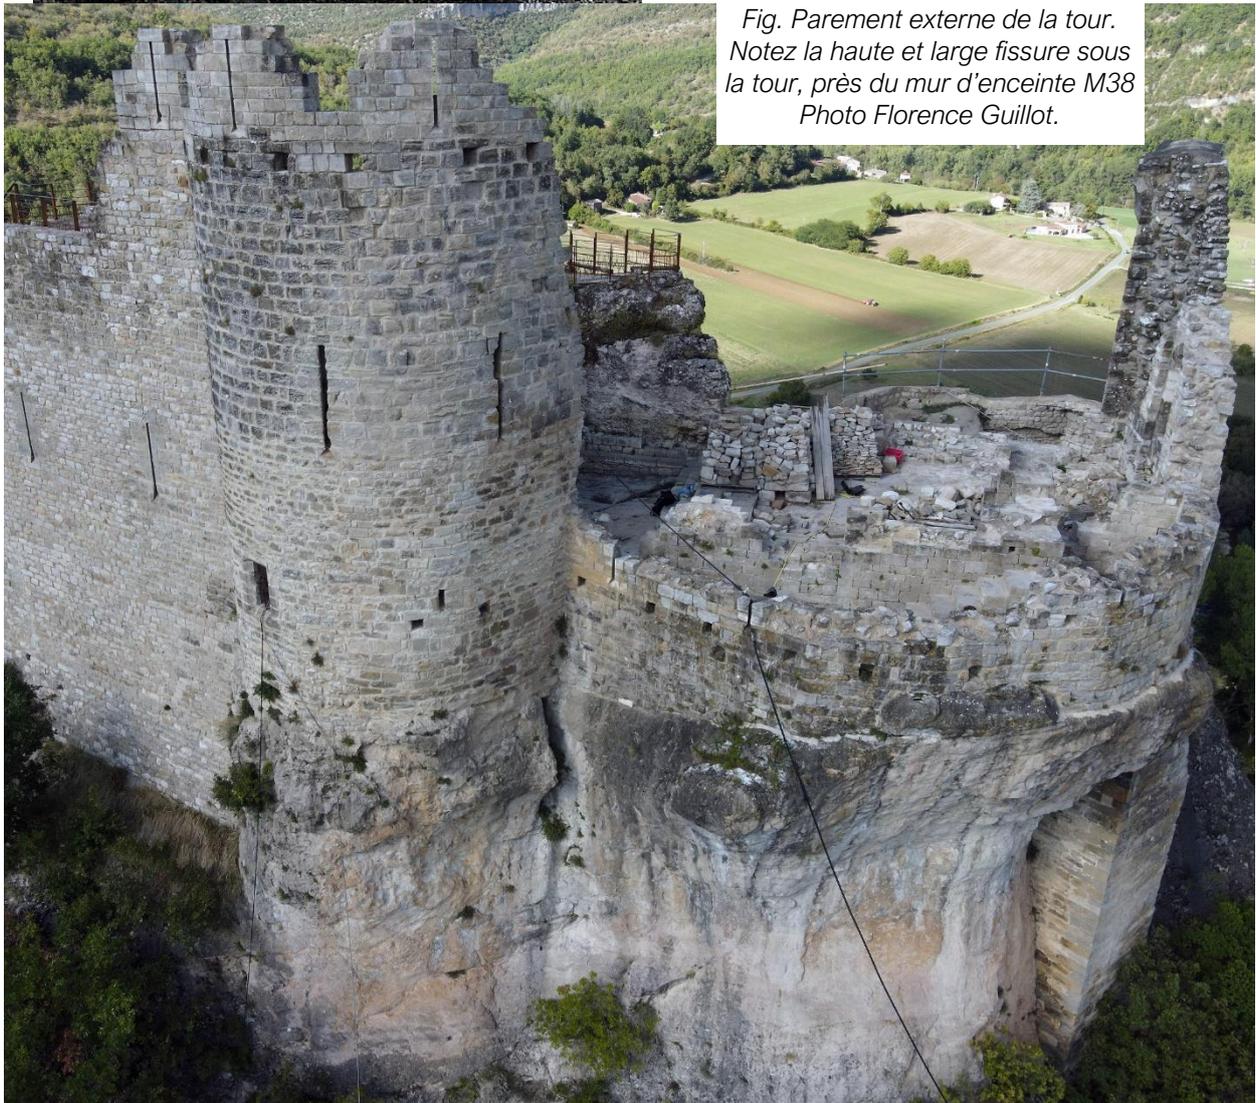
*Fig. Parement externe de la tour. Notez la haute et large fissure sous la tour, près du mur d'enceinte M38
Photo Florence Guillot.*

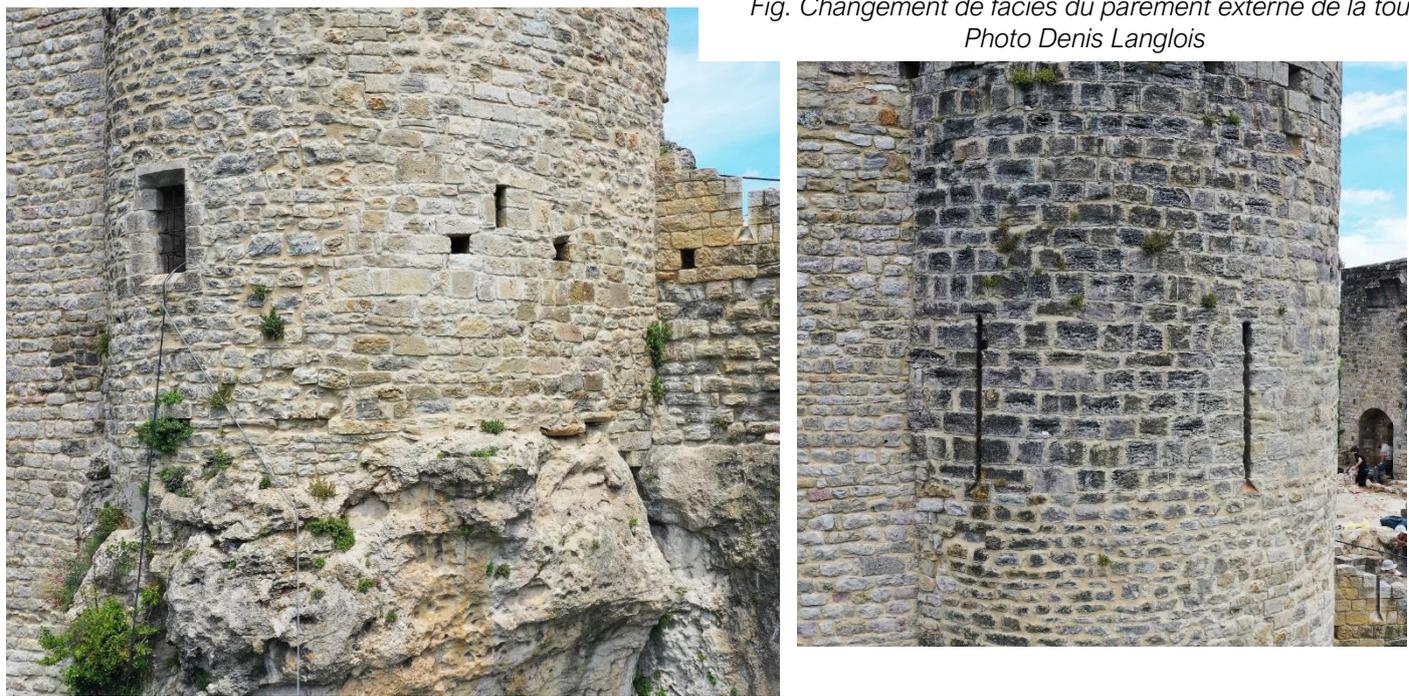
Fig. Aspect externe des ouvertures du RDC de la tour
Photo Denis Langlois

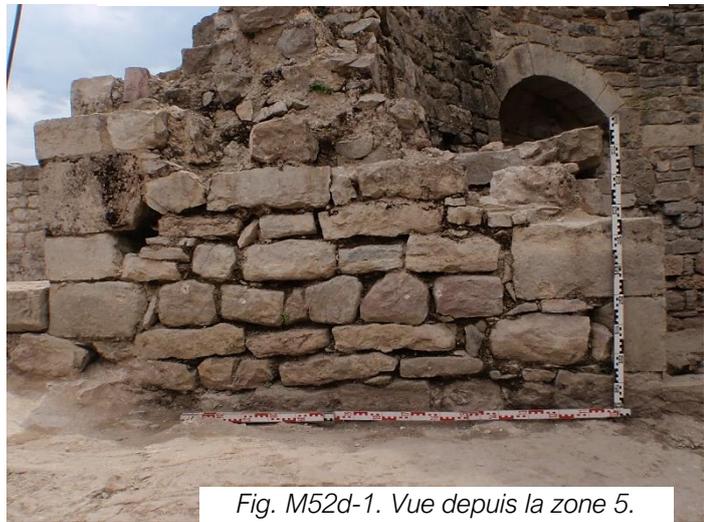
*Fig. M52d-1. Vue depuis la zone 5.
Photo Aubane Priol et Gabriel Vialatte*

avec les murs de la zone 6 dite « chœur ». Ce mur livre un angle externe arrondi et se poursuit en zone 5 (M53), mais n'y est connu que sur peu d'assises (ci-dessous, chapitre zone 5), puis en zone 1 (M80). Il est très dégradé entre zones 3 et 5 (englobé par M52d). Il subsiste pour une toute petite partie, le long des constructions contre la

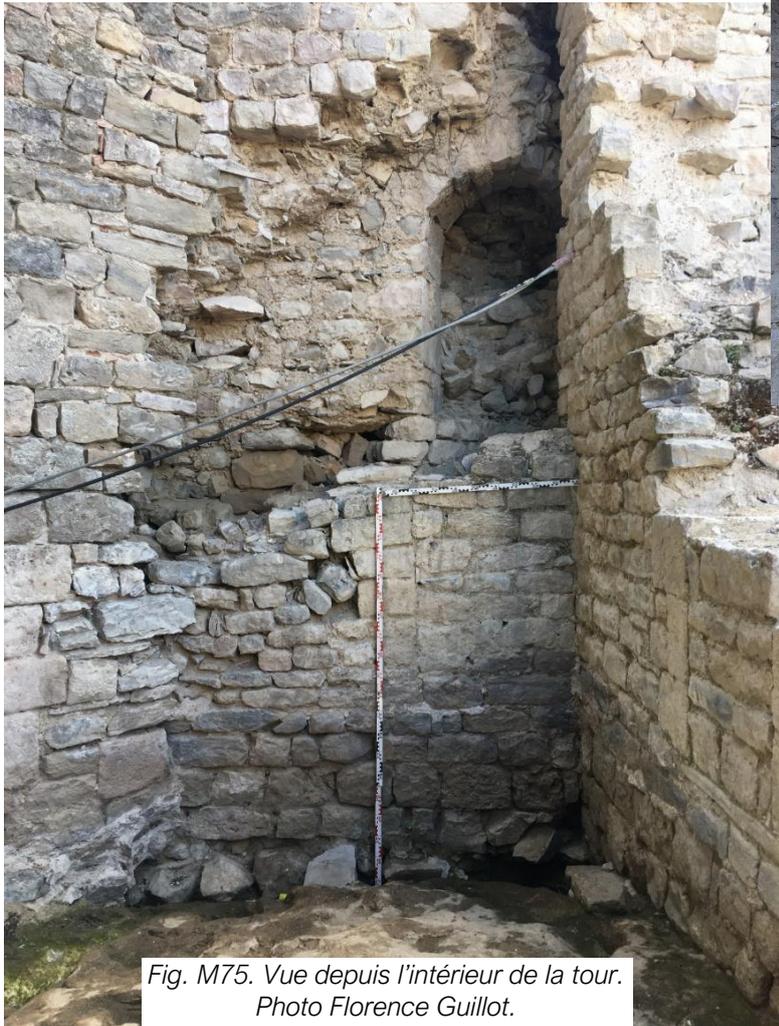
*Fig. M75. Vue depuis l'intérieur de la tour.
Photo Florence Guillot.*

Le M75 est appuyé sur un autre en arrière, percé lui aussi d'une porte plus en hauteur et faisant partie du groupe enceinte-citerne en arrière étudié par Christian Corvisier (2017, 46-47). On peut souligner que son hypothèse relative au premier état de cette porte haute qui aurait communiqué avec la zone 1 juste avant et à droite de l'accès 54 peut être corroborée par la fouille de la zone 1 et l'existence de seuils (M74a et b) à cet endroit et dans cette direction.
