Programme Collectif de Recherche - 2020 Autour du château de Penne d'Albigeois (Tarn). Études sur la forteresse et son contexte

Autour du château de Penne d'Albigeois (Tarn)

*Études sur la forteresse et son contexte
*Rapport de la fouille programmée secteur église

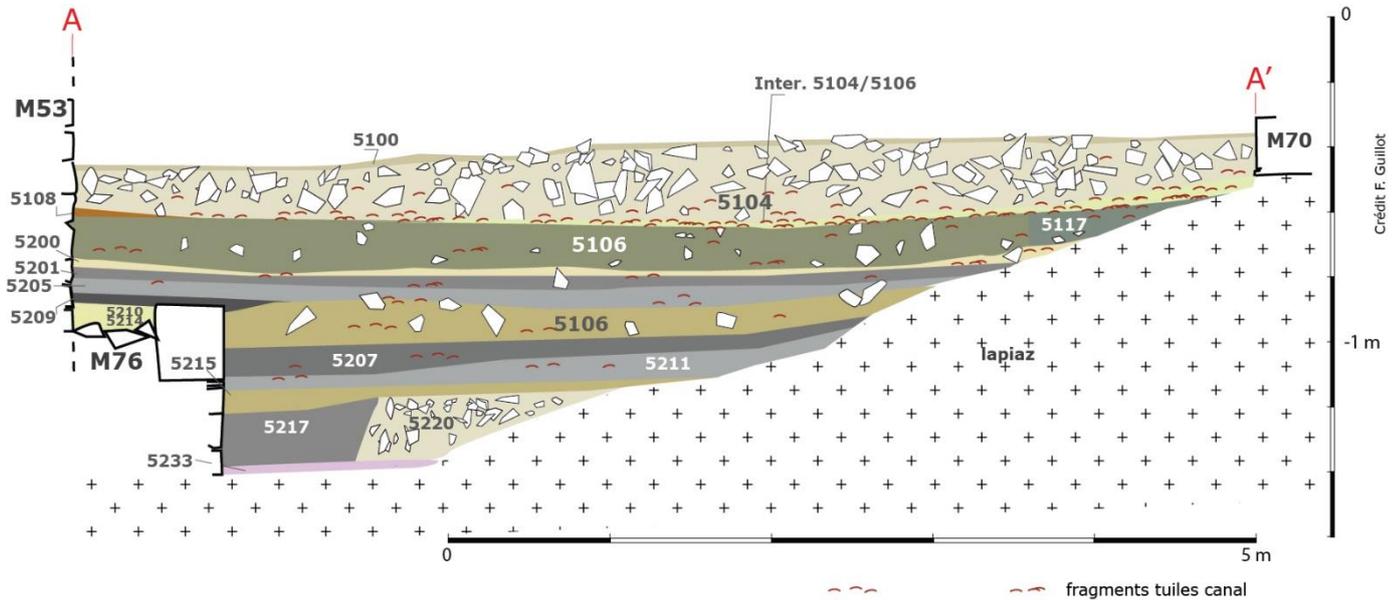
Fig. Section stratigraphique, zone 5 — A-A'
Attention l'échelle des longueurs est plus petite
que celle des hauteurs

La stratigraphie fouillée en 2020 se décompose en deux grands groupes. Une longue occupation, déjà en partie explorée en 2019, semble avoir pour origine le début du XIV^e siècle ou la fin du XIII^e siècle. Elle est constituée d'accumulations successives d'Us terreuses, attirées par la pente vers le M76 et de signes de consommation et de dégradation des bâtiments environnants (verres, enduits, plomb, etc.). En dessous, un niveau de chantier est posé sur le lapiaz et sur quelques unités résiduelles plus anciennes.

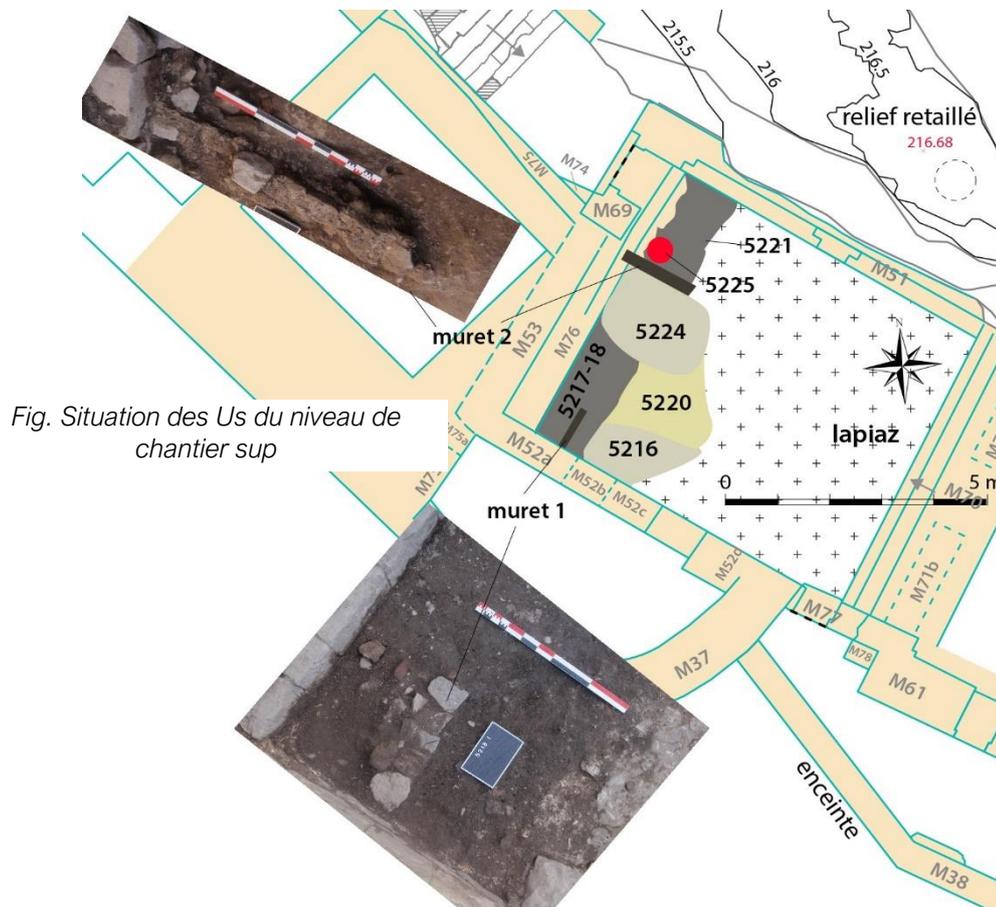
Fig. Situation des Us du niveau de chantier sup

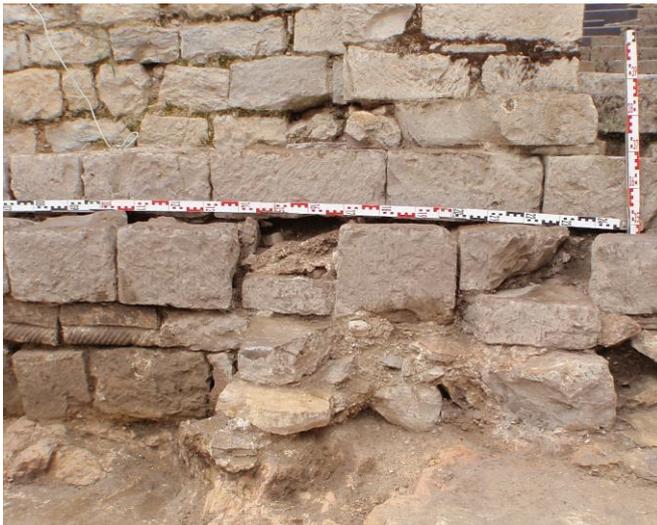
*Fig. Dégradation du M76 et insertion du muret 2.
Photo Aubane Priol et Gabriel Vialatte*

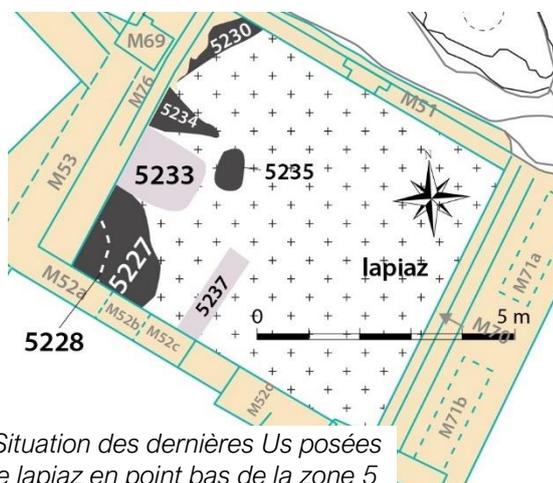
Fig. Situation des dernières Us posées sur le lapiaz en point bas de la zone 5

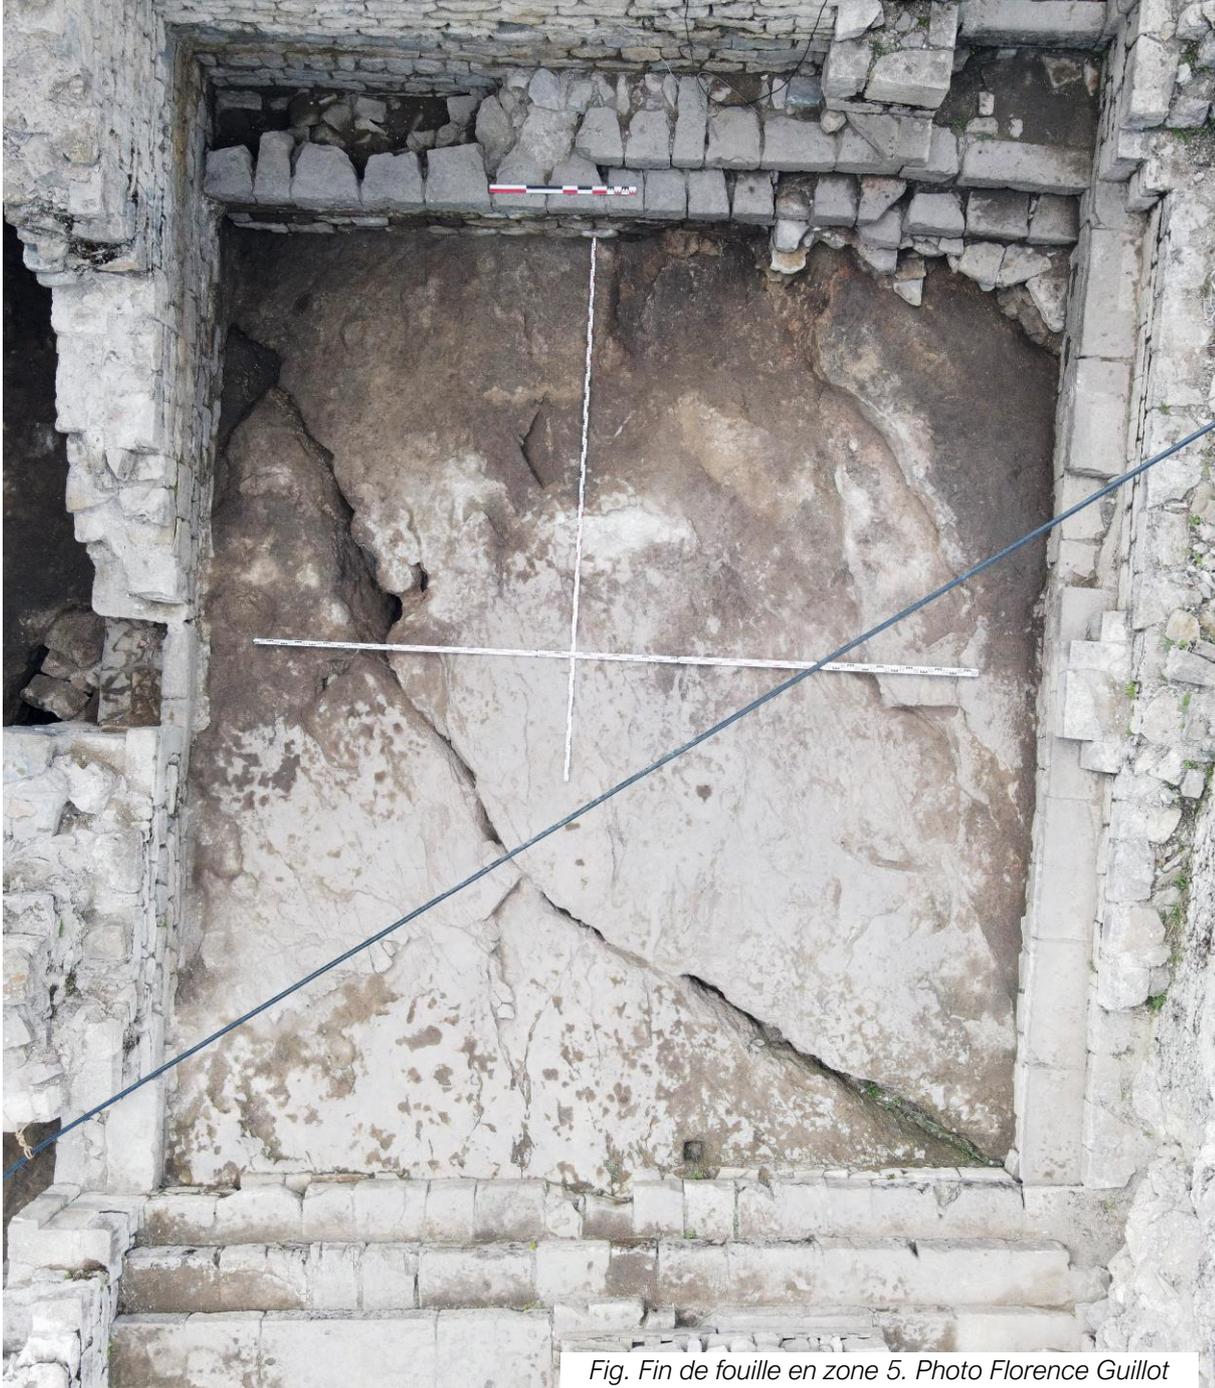
Fig. Fin de fouille en zone 5. Photo Florence Guillot

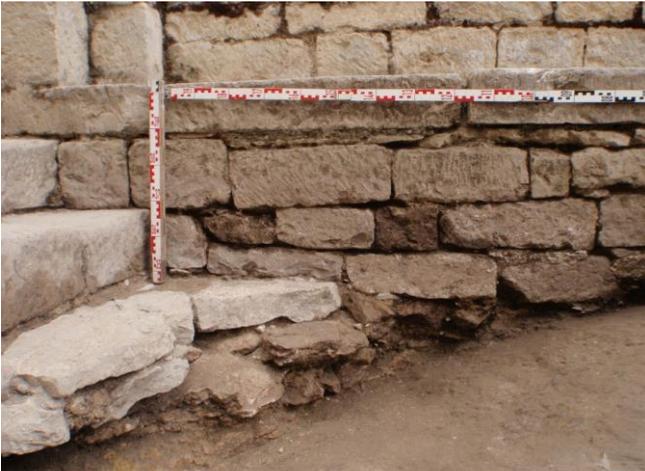
*Fig. M51 (en face) et dalles de la première marche de l'accès vers la zone 1, M76 (à gauche).
Photo Aubane Priol et Gabriel Vialatte*

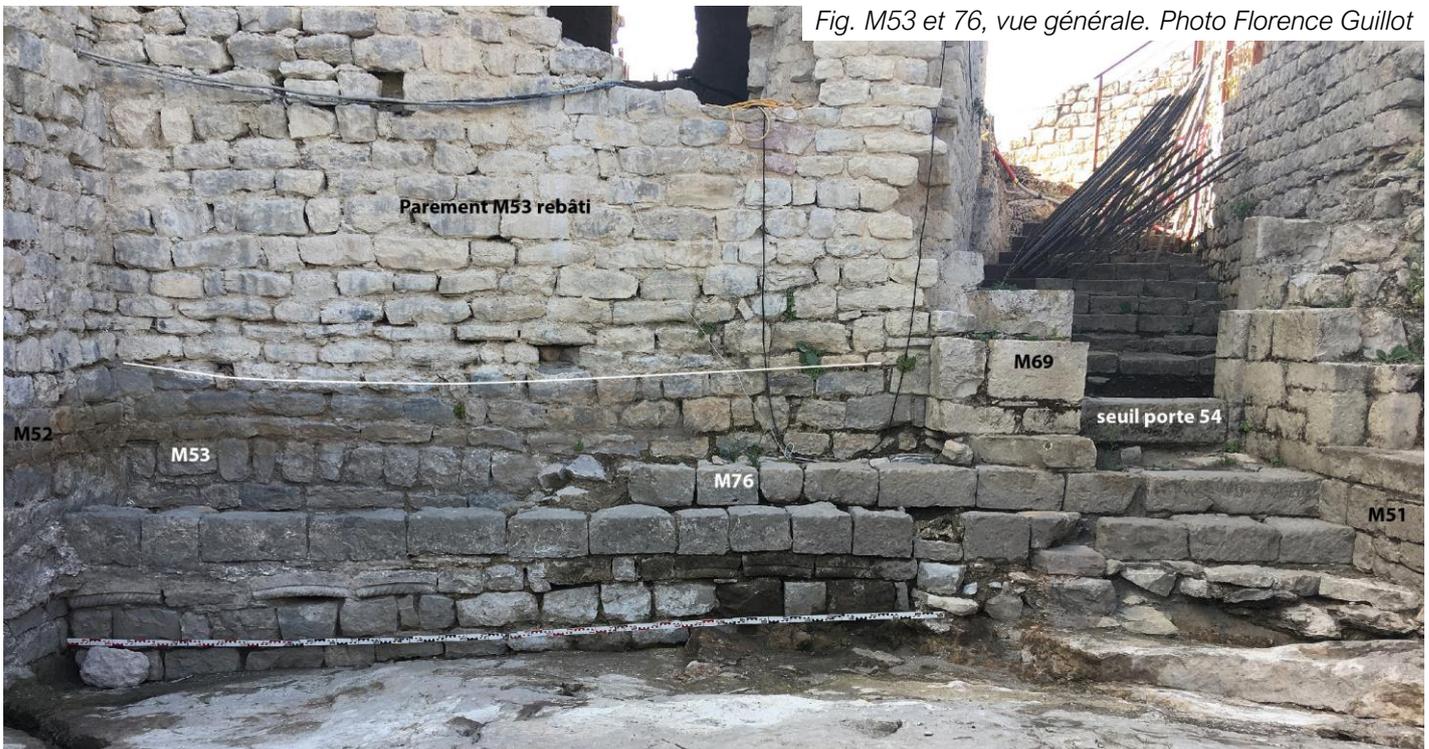
Fig. M53 et 76, vue générale. Photo Florence Guillot

Le M76 est composé de 5 assises et s'élève au-dessus du substrat rocheux de 75 cm à 49 cm. La plus haute forme marche (en retrait). L'assise la plus basse est bâtie de manière à rattraper l'horizontalité, car le substrat est en pente (point bas du côté du M52a). Quand le lapiaz s'élève, cette assise disparaît et sous l'accès vers la zone 1, là où le lapiaz est le plus haut, les deux premières assises disparaissent et le M76 n'est plus composé que de 3 assises. La première et la seconde assise sont réalisées avec des moellons calcaires d'appareil moyen, bien taillés, le plus souvent rectangulaires, mais peu allongés. Dans les deux tiers les plus hauts du mur, entre le M52a et le M69, la troisième assise est de hauteur plus réduite constituée de moellons allongés, dont 7 d'entre eux sont des remplois d'une voûte moulurée et sculptée d'un décor torsadé. L'agencement de ces éléments de voûte est disparate. Depuis le M52a, un premier élément est présenté avec le décor en parement, mais le second est positionné à la perpendiculaire et la sculpture est masquée, puisqu'à l'intérieur du

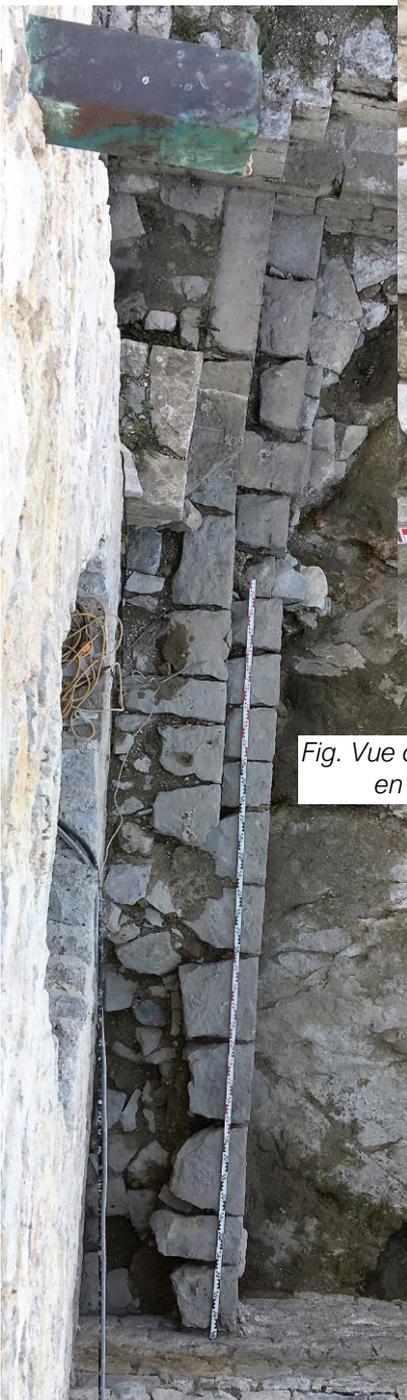
Fig. Vue de dessus, M76. En bas de l'image M52a et en haut porte 54. Photo Florence Guillot

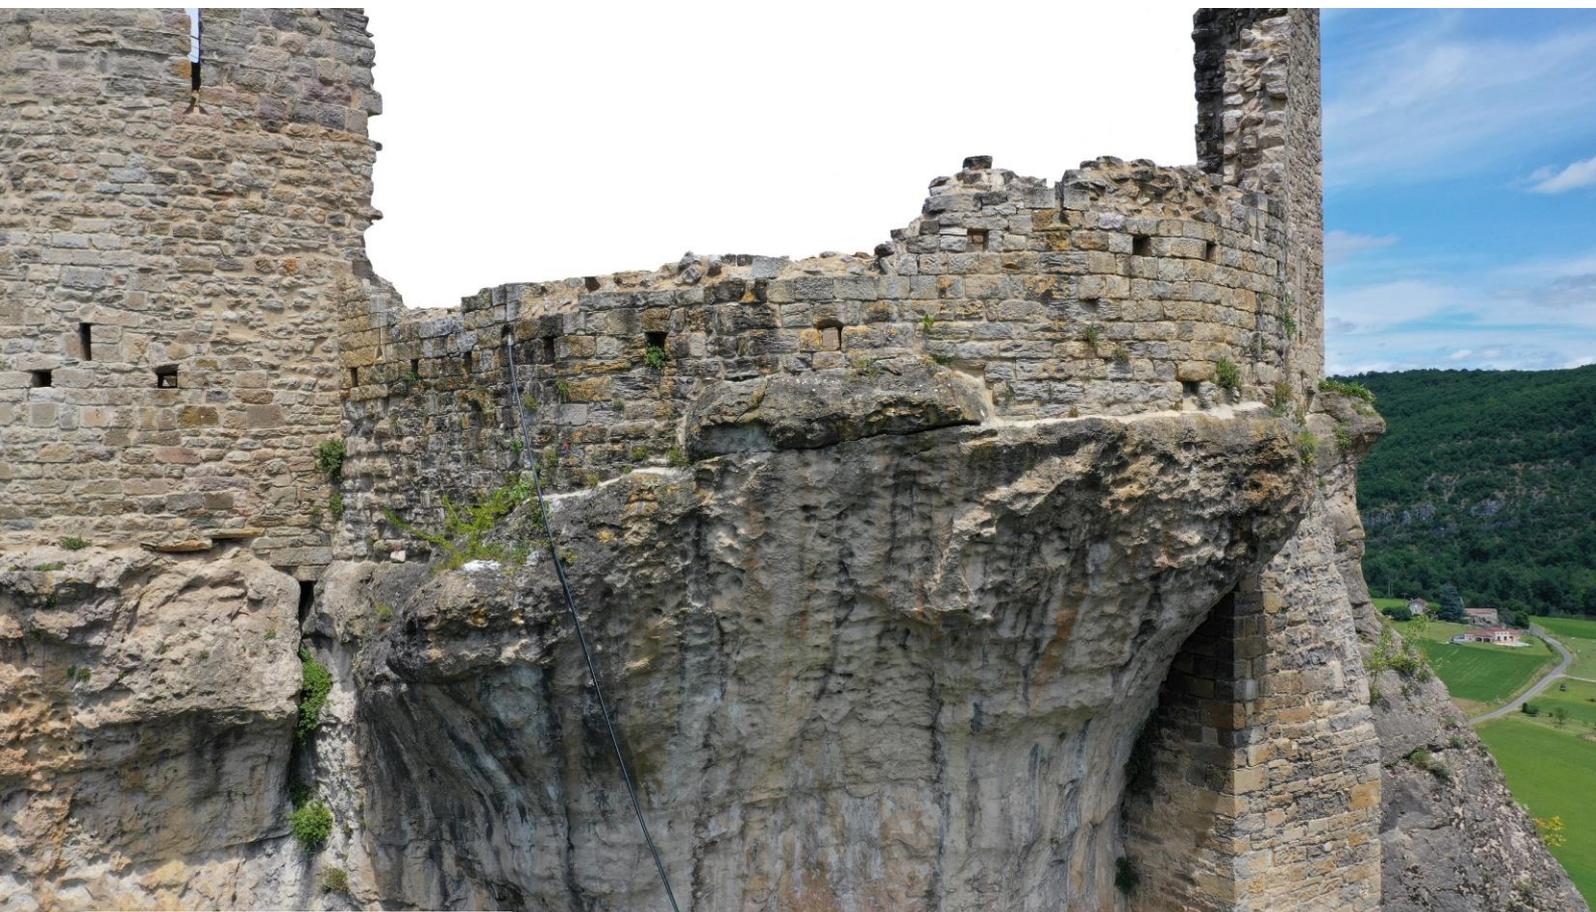
*Fig. Parement externe du M38.
Photo Denis Langlois*

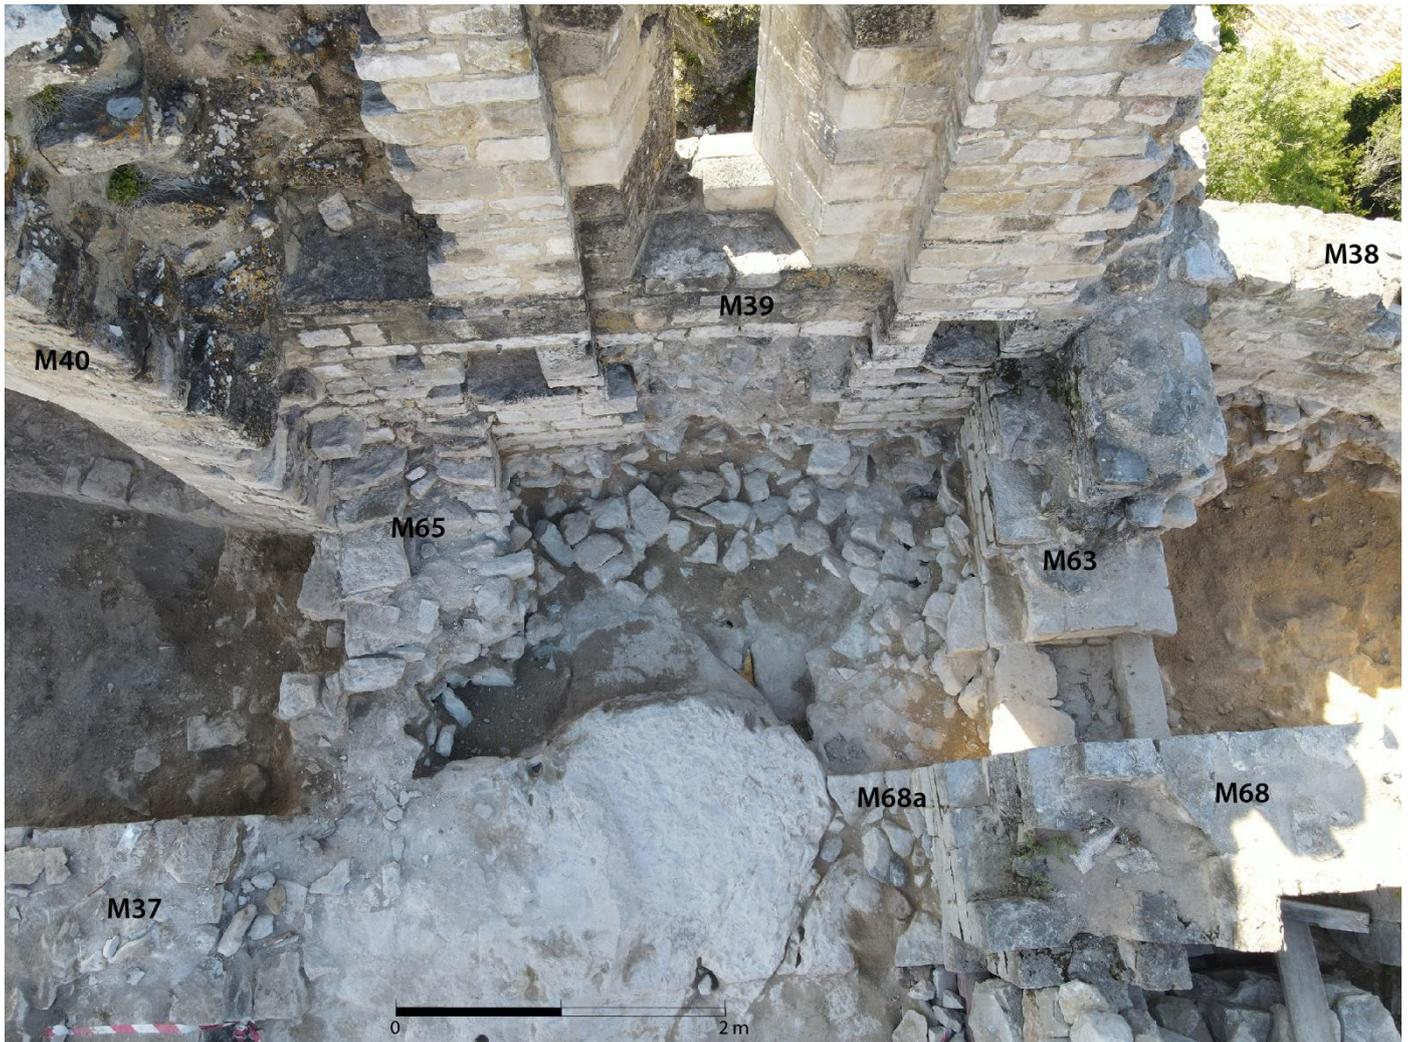
Fig. Zone 7, fin de la fouille. Notez la retaille crantée du lapiaz en demi-cercle. Photo Florence Guillot

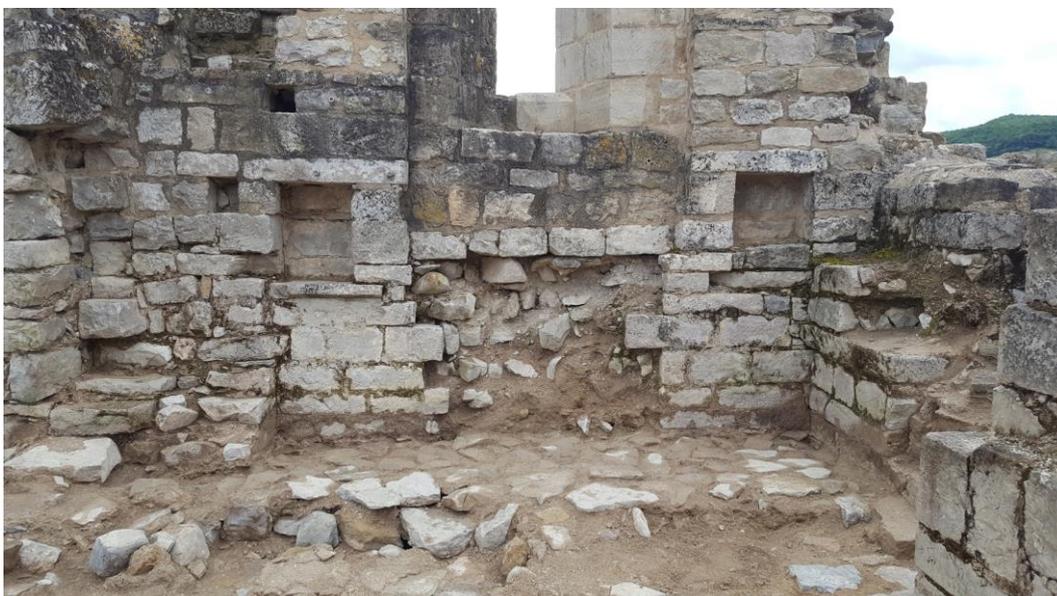
*Fig. Arrachement du parement interne du M39 à l'emplacement de l'autel.
Photo Romain Valette*

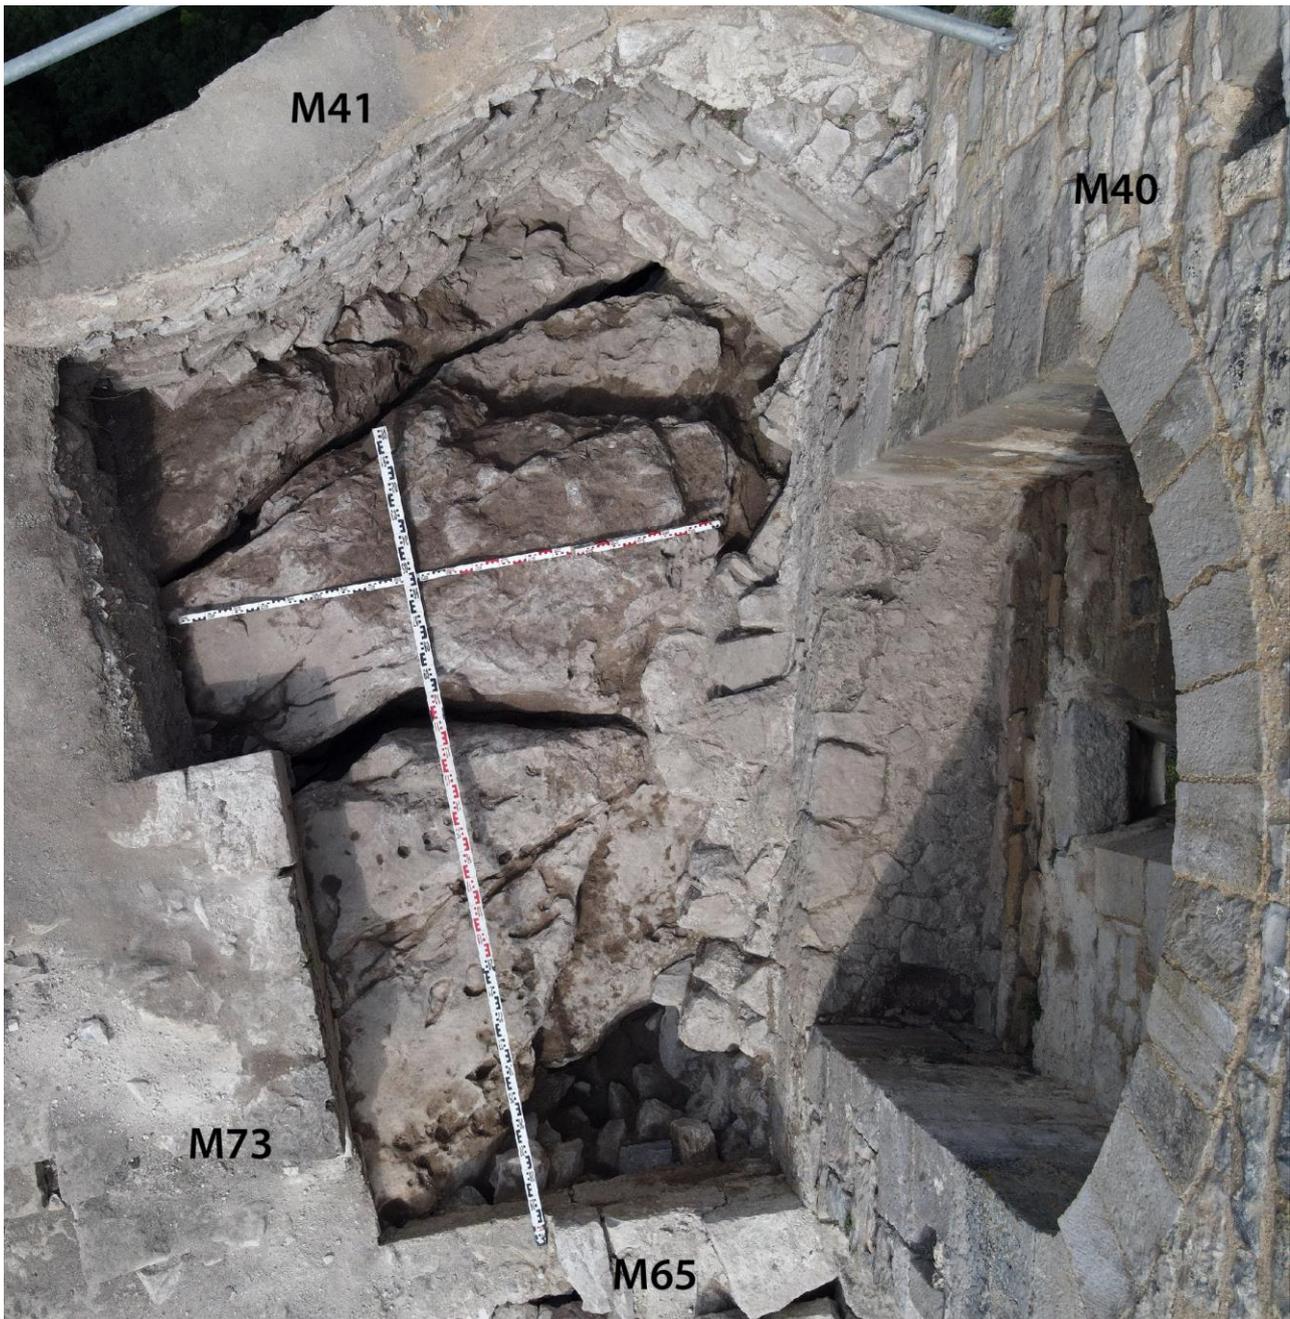
Fig. Zone 8, fin de fouille. Photo Florence Guillot.

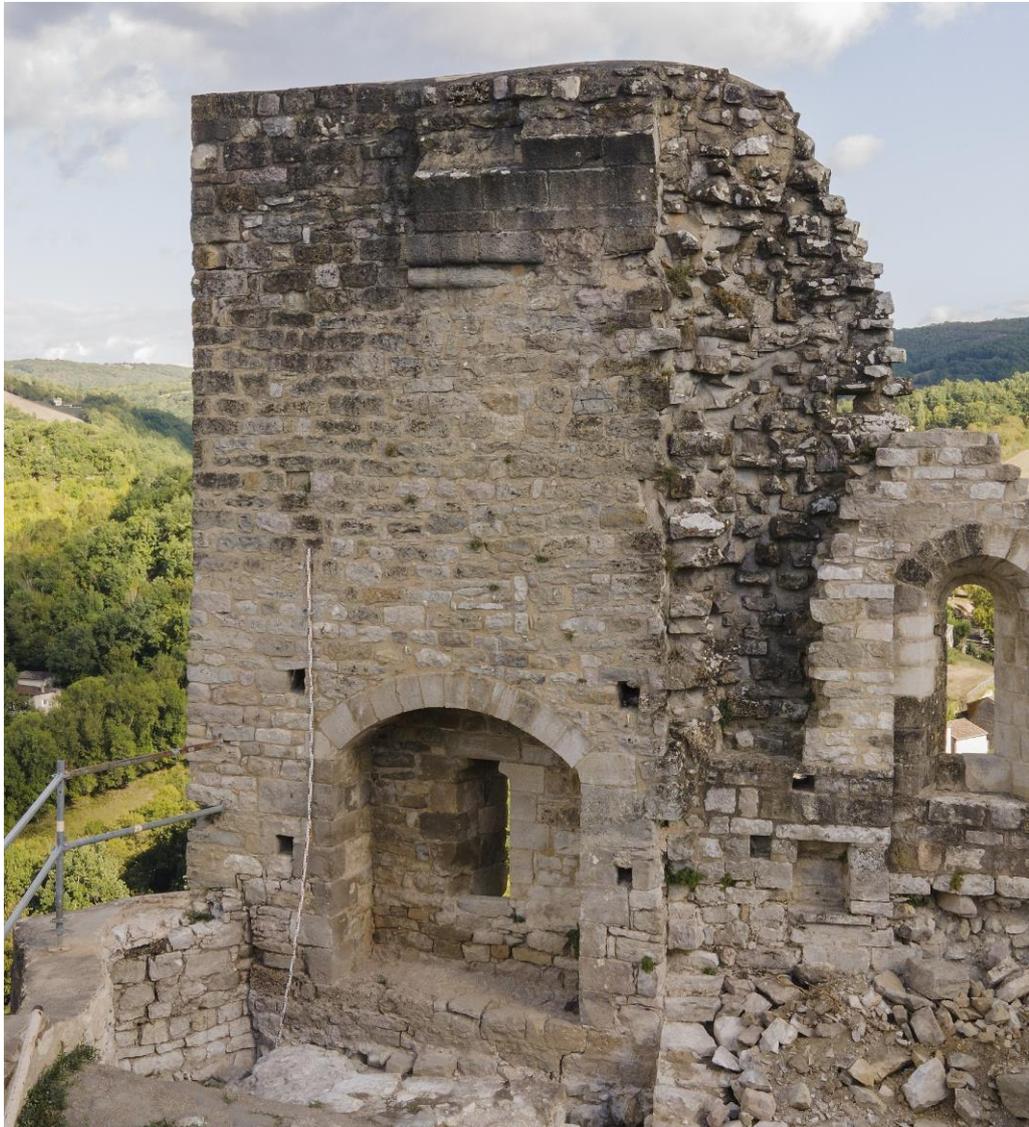
M40, pseudo tour

*Fig. Parement interne pseudo tour (M40).
Le parement externe est présenté sur la dernière figure de la zone 7. Photo Florence Guillot*

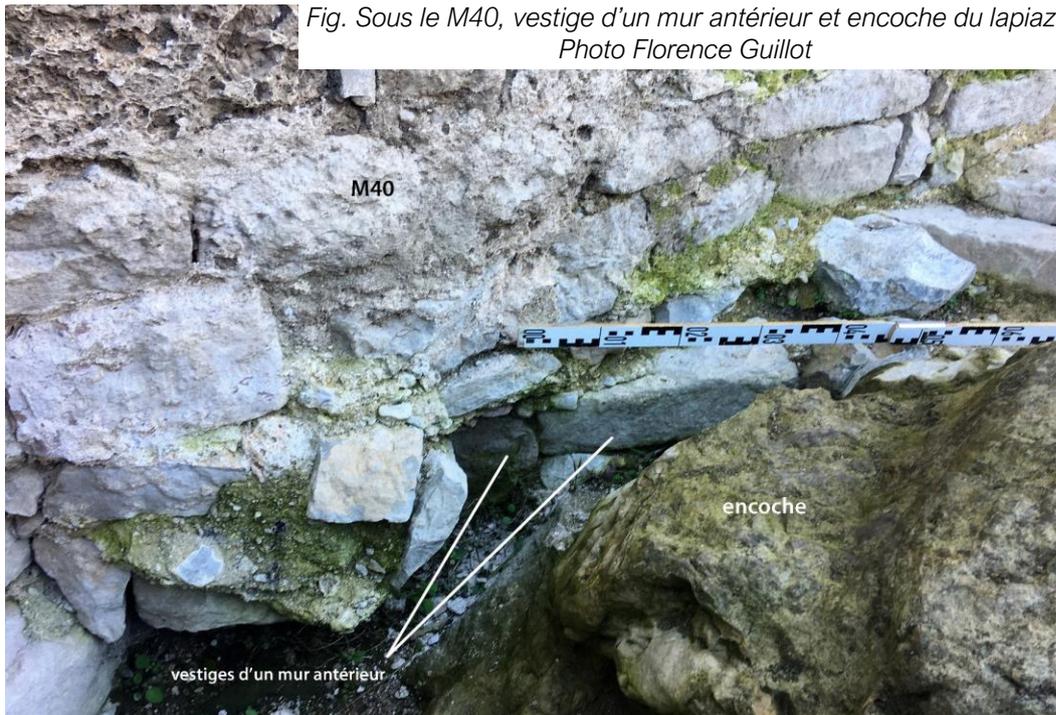
Fig. Sous le M40, vestige d'un mur antérieur et encoche du lapiaz.
Photo Florence Guillot

Il est recouvert par le M40 (pseudo-tour) et est constitué de moellons

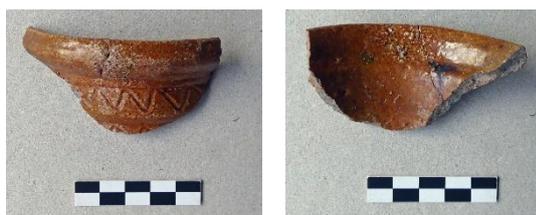
Fig. 7 : Bord de cruchette ? en pâte rouge et glaçure couvrante, n° 5227-1

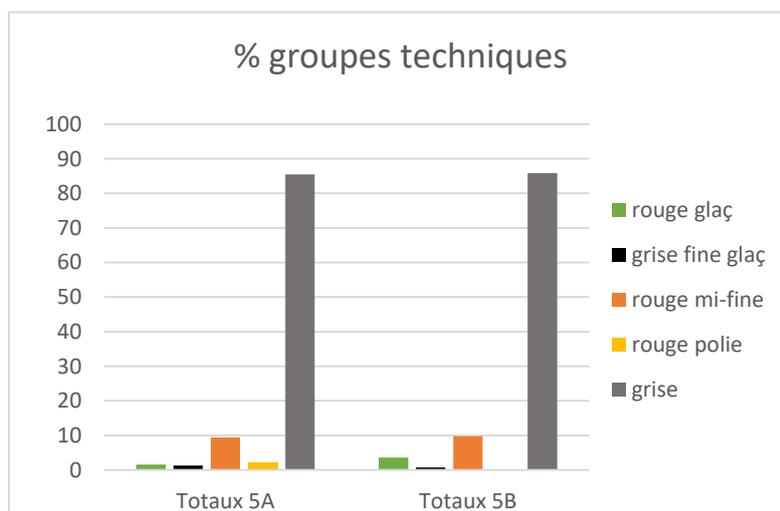
Fig. 10 : Graphe du mobilier céramique médiéval des secteurs A et B de la zone 5 attribué à l'assemblage 2, en pourcentage du nombre de restes

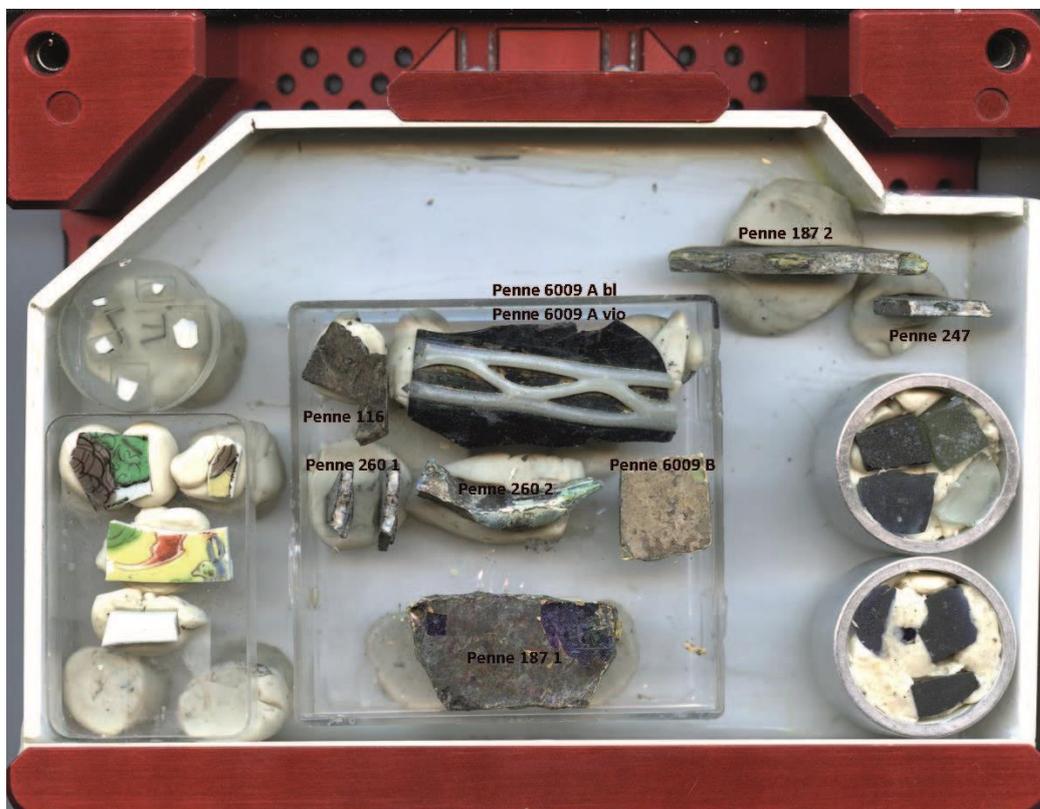
Fig. Éléments de panses et fragments de verres plats analysés par LA-ICP-MS pour le site du château de Penne.

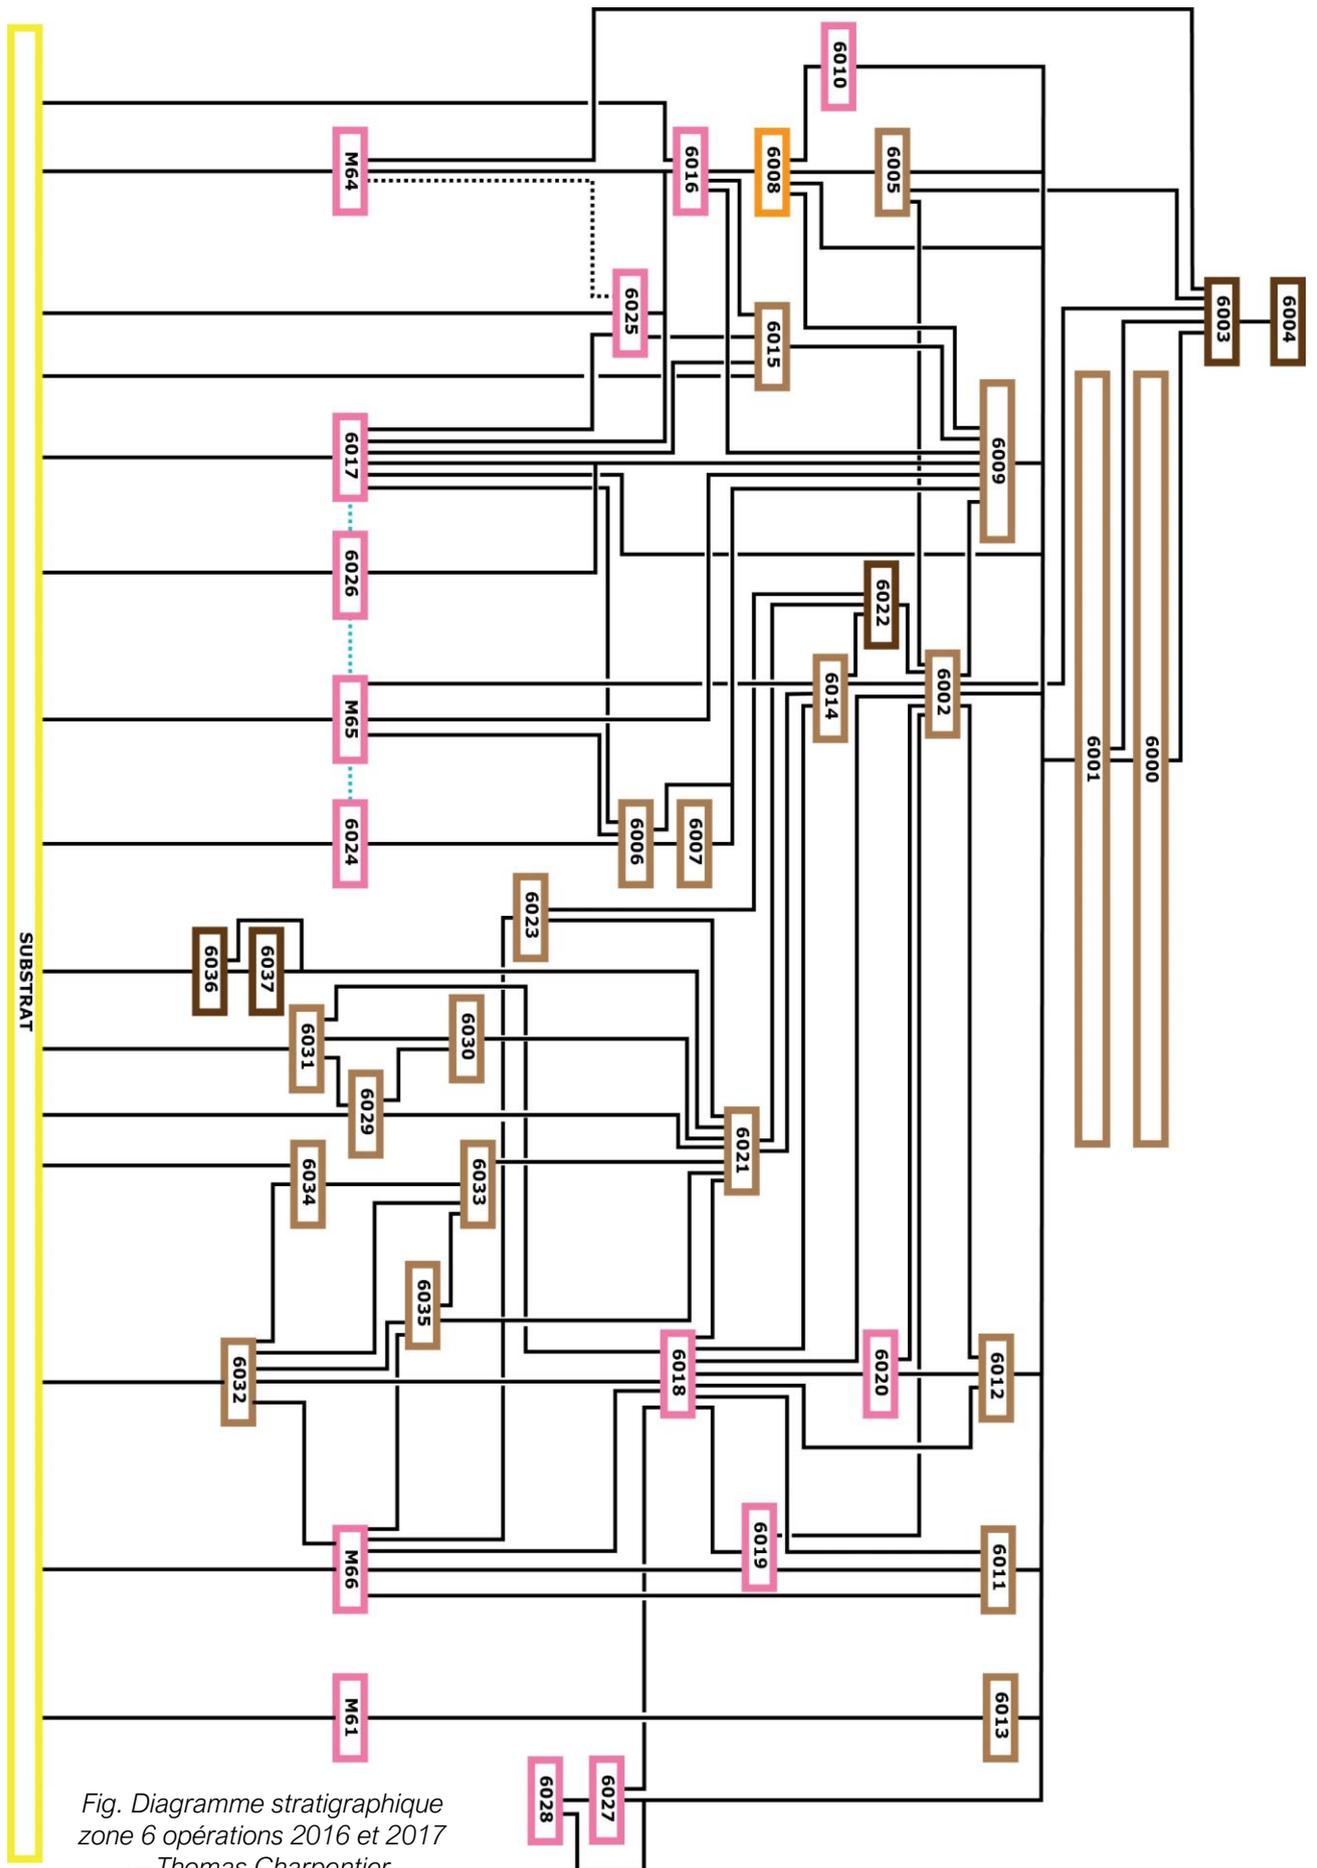
Fig. Diagramme stratigraphique zone 6 opérations 2016 et 2017 – Thomas Charpentier
