## Programme Collectif de Recherche - 2020 Autour du château de Penne d'Albigeois (Tarn). Études sur la forteresse et son contexte

### Autour du château de Penne d'Albigeois (Tarn)

\*Études sur la forteresse et son contexte  
\*Rapport de la fouille programmée secteur église

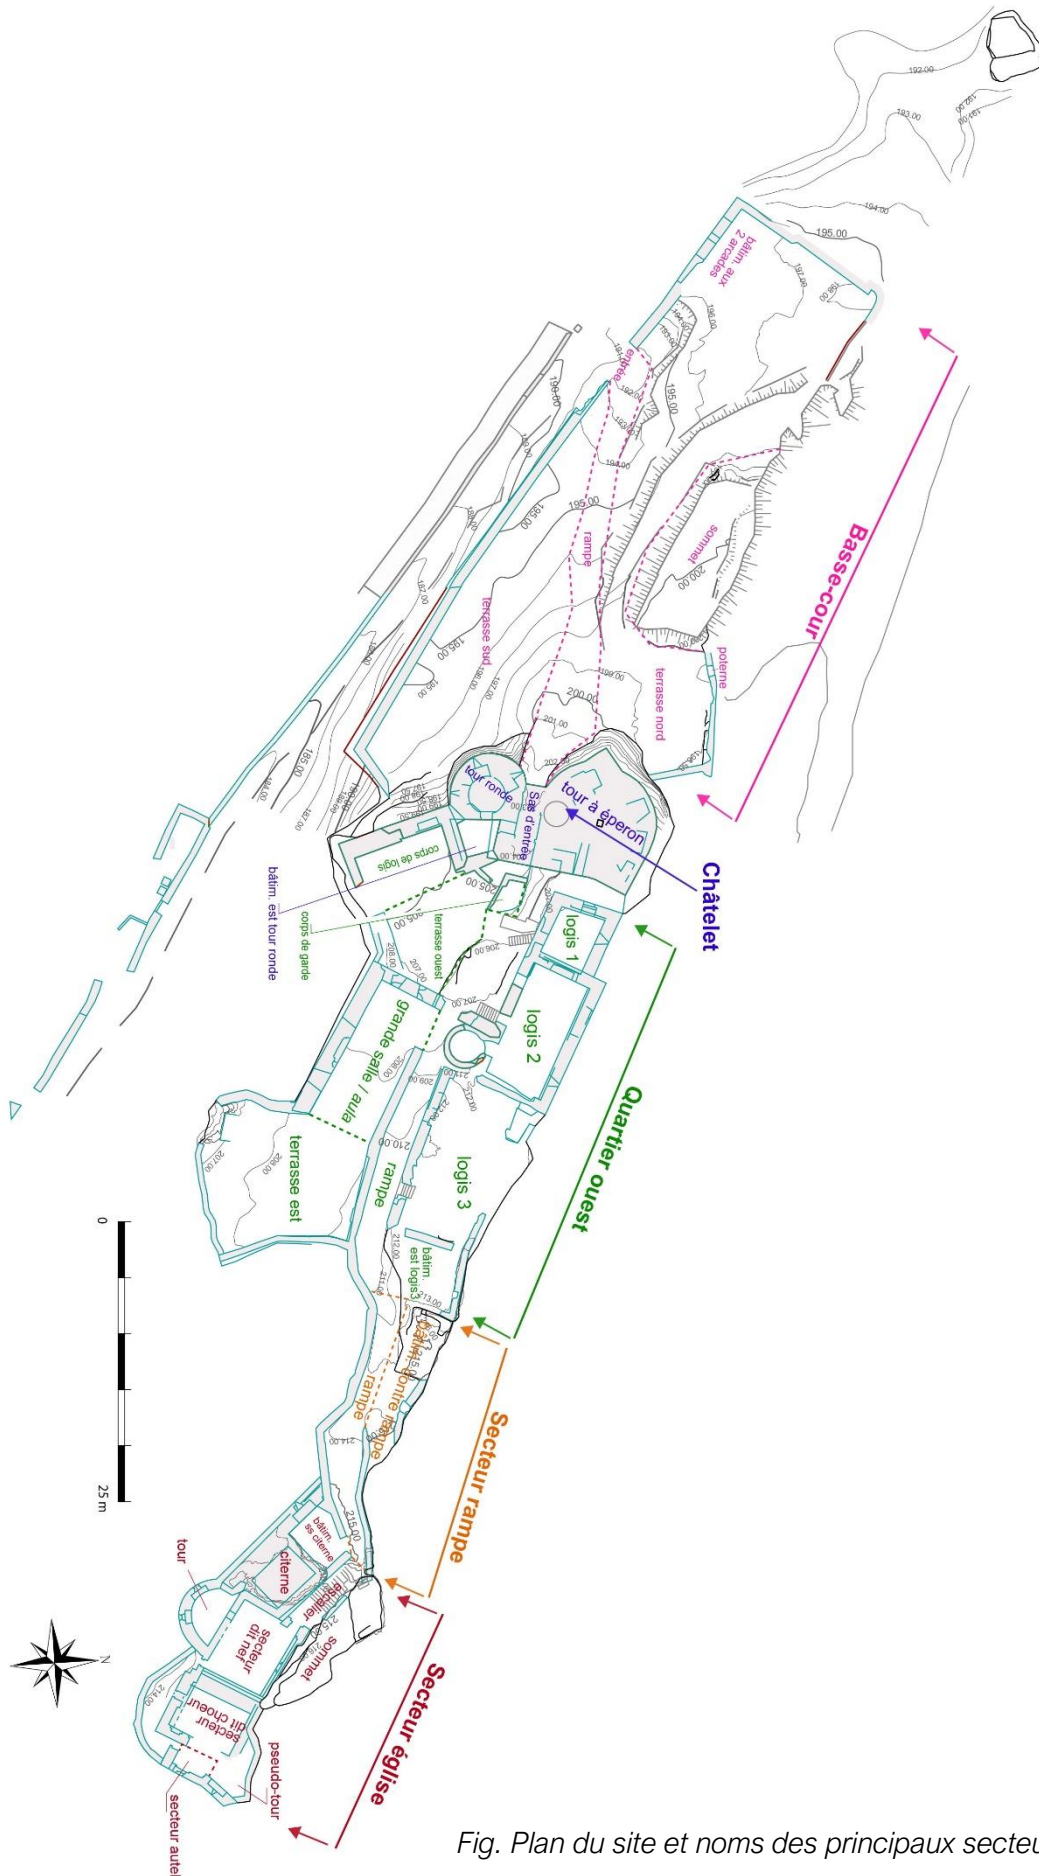
Fig. Plan du site et noms des principaux secteurs

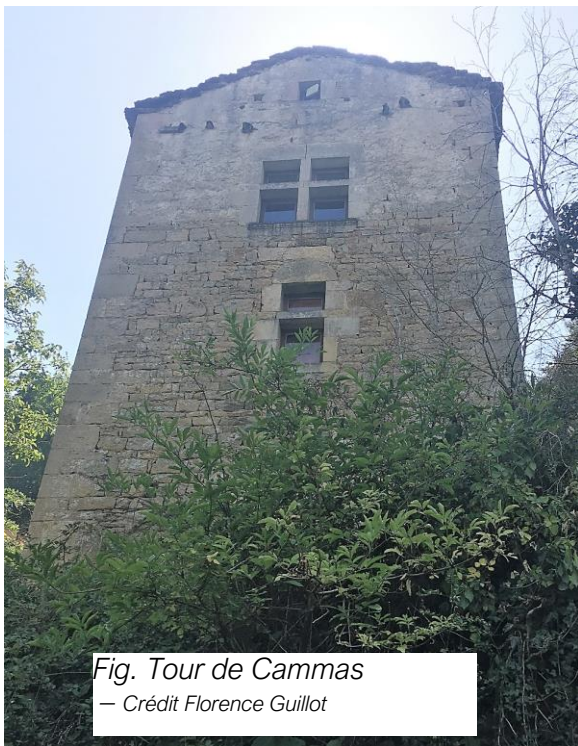
*Fig. Tour de Cammas*  
— Crédit Florence Guillot

Quand il est éclairé, le rez-de-chaussée est doté d'ouvertures de jour très étroites. Décapitée par moitié un vestige de latrines maçonnées est visible en parement externe sud. Grâce au propriétaire<sup>51</sup>, nous avons pu pénétrer à l'intérieur de la tour. Les étages sont desservis par un large escalier en pierre qui raccorde une porte située au rez-de-chaussée en latéral (versant sud). Cette dernière est dotée d'une barre de porte. Les différents étages sont partagés en deux. Des cheminées monumentales modernes sont installées dans les pièces du premier étage. L'étude

des parements externe sud et révèle que les encadrements des ouvertures de jour étroites et rustiques sont réalisés par le même type de moellons (même technique de taille au marteau taillant) que les angles en besace visibles jusqu'au sommet actuel de la tour. Ces éléments pourraient être synchrones et originels. En revanche, les moellons d'encadrement des fenêtres à meneaux sont finement layés et donc différents. Tout comme une reprise du mur semble visible, juste sous les latrines, en parement sud. Les fenêtres, résolument modernes (XVIIe s. ?) ? sont donc postérieures au bâtiment initial qui,

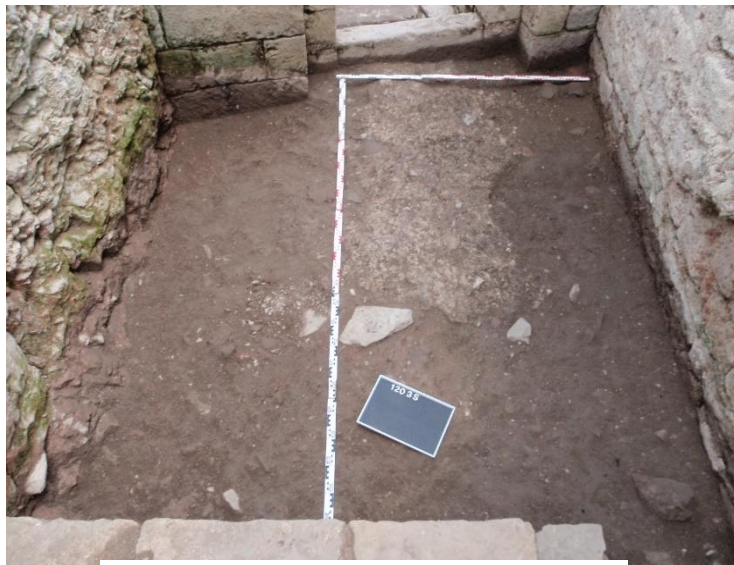
*Fig. Sup Us 1203. Photo Florence Guillot*

Surface supérieure grossièrement plane, l'unité est légèrement bombée en face supérieure dans l'axe de la circulation : en effet cet axe a été traité par une gangue de mortier de chaux, peu épaisse, et seulement présente au centre et à proximité du seuil. La mise en place de l'escalier en pierre a pu provoquer la dégradation de cette gangue de chaux à proximité de l'escalier : elle

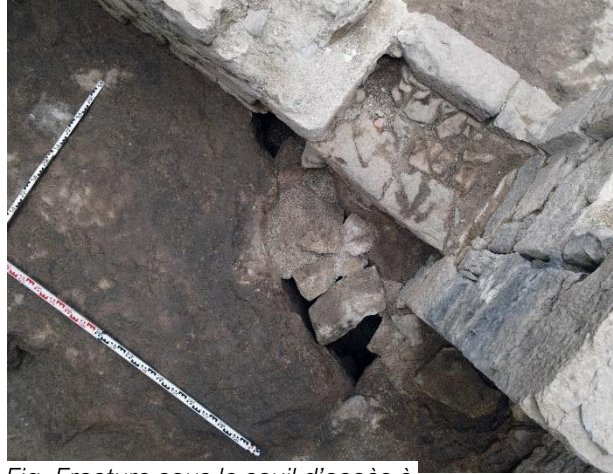
Fig. Fracture sous le seuil d'accès à la tour. Photo Florence Guillot

- Us 2216 — éléments mêlés dans une discontinuité du substrat  
Éléments comblant en partie la fracture située sous le seuil d'accès.  
Épaisseur 10 à 40 cm.

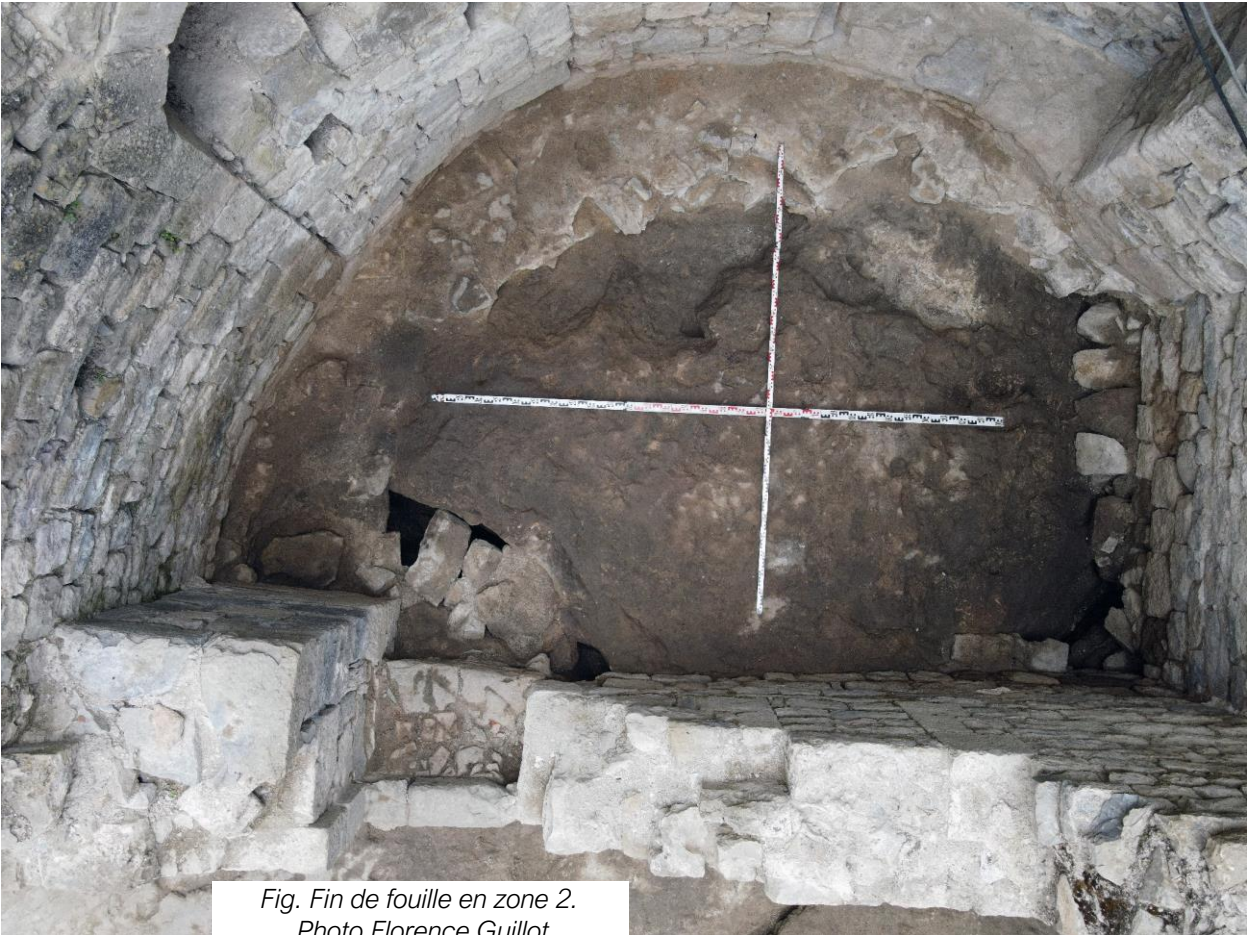
*Fig. Fin de fouille en zone 2.  
Photo Florence Guillot*

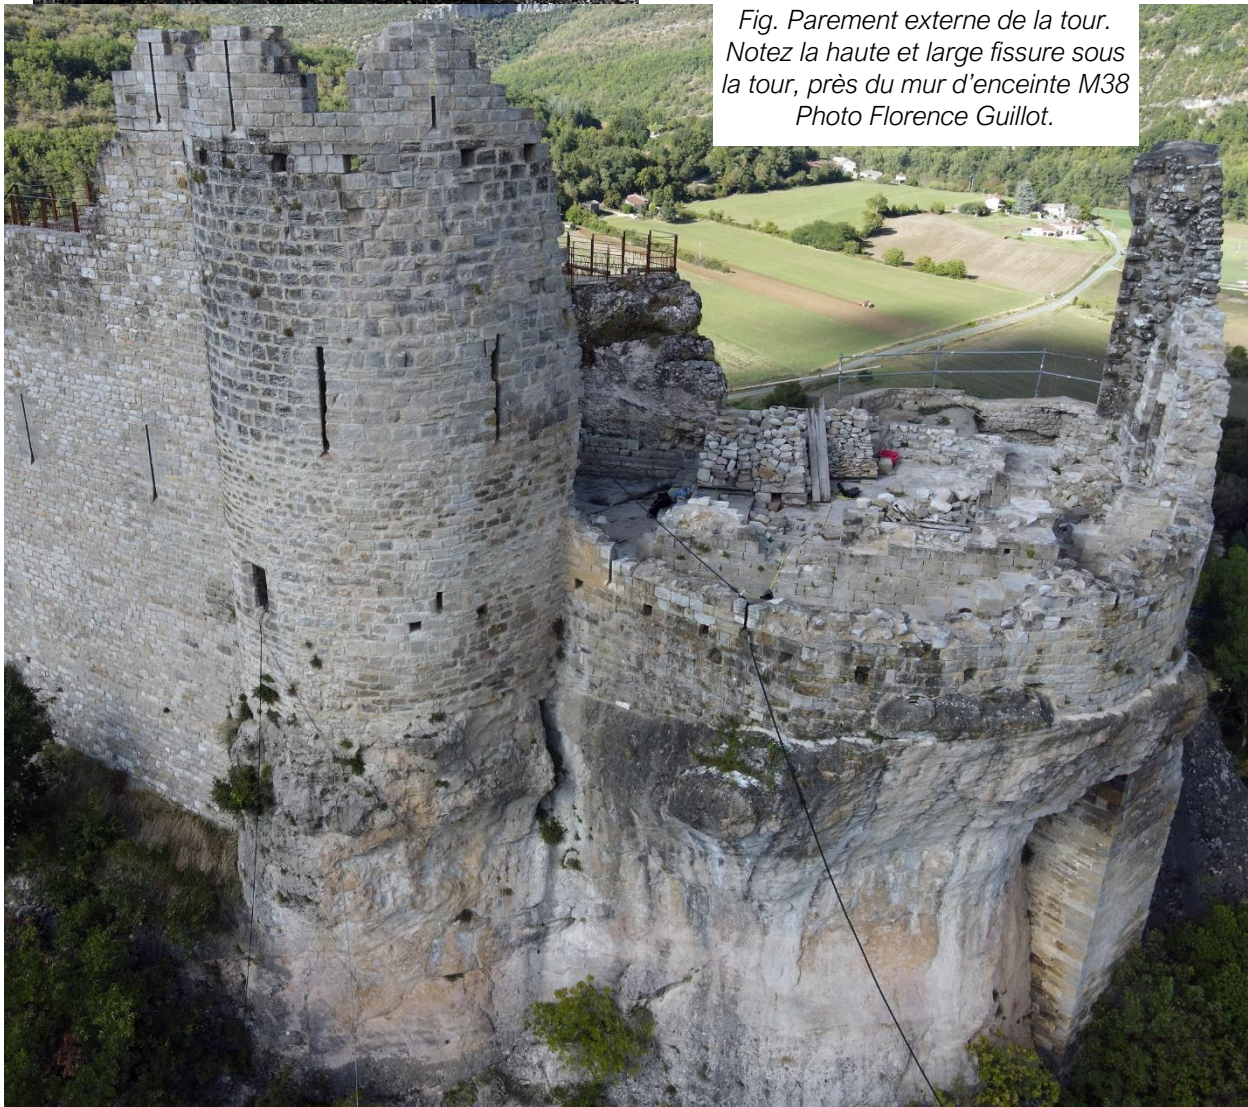
*Fig. Parement externe de la tour. Notez la haute et large fissure sous la tour, près du mur d'enceinte M38  
Photo Florence Guillot.*

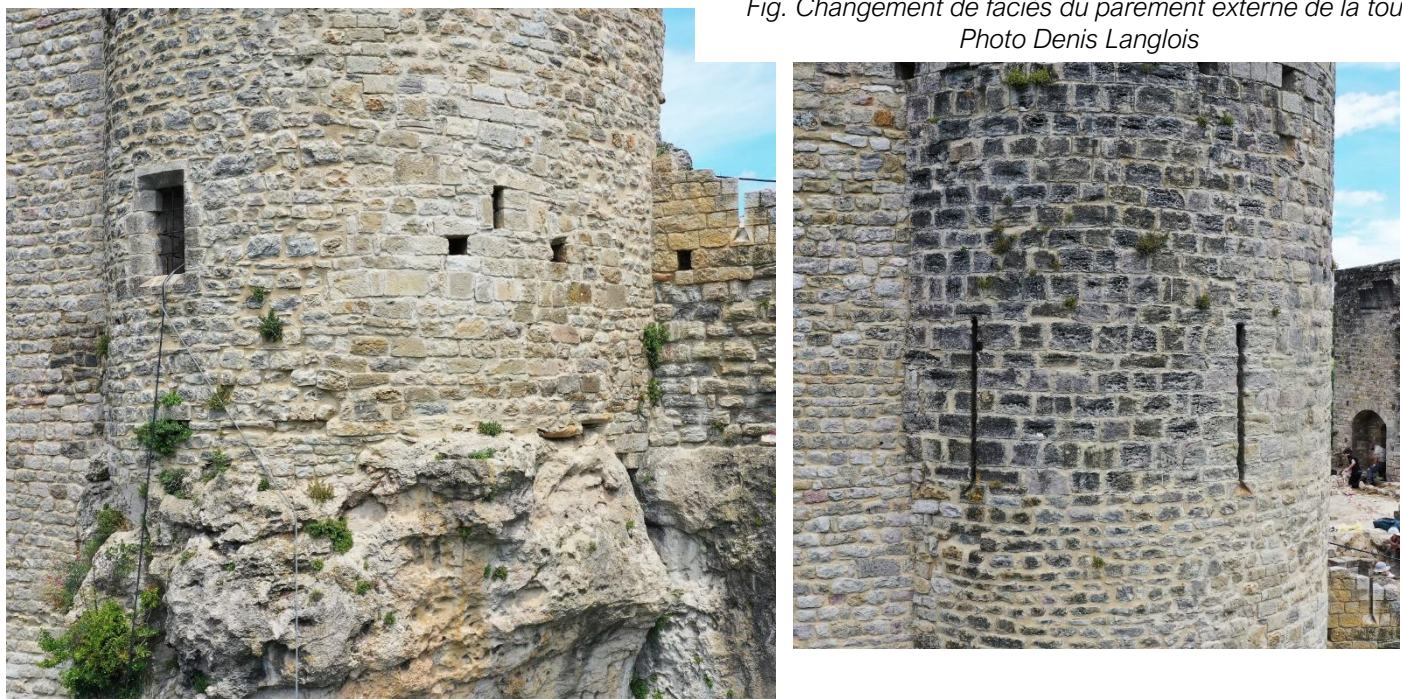
Fig. Aspect externe des ouvertures du RDC de la tour  
Photo Denis Langlois

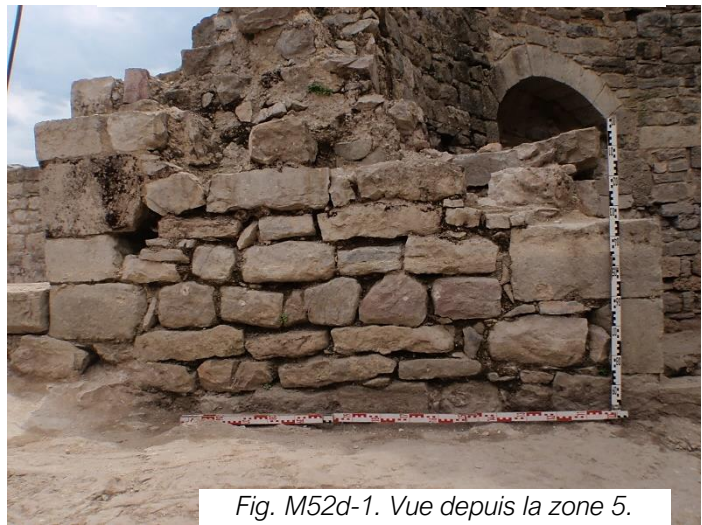
Fig. M52d-1. Vue depuis la zone 5.  
Photo Aubane Priol et Gabriel Vialatte

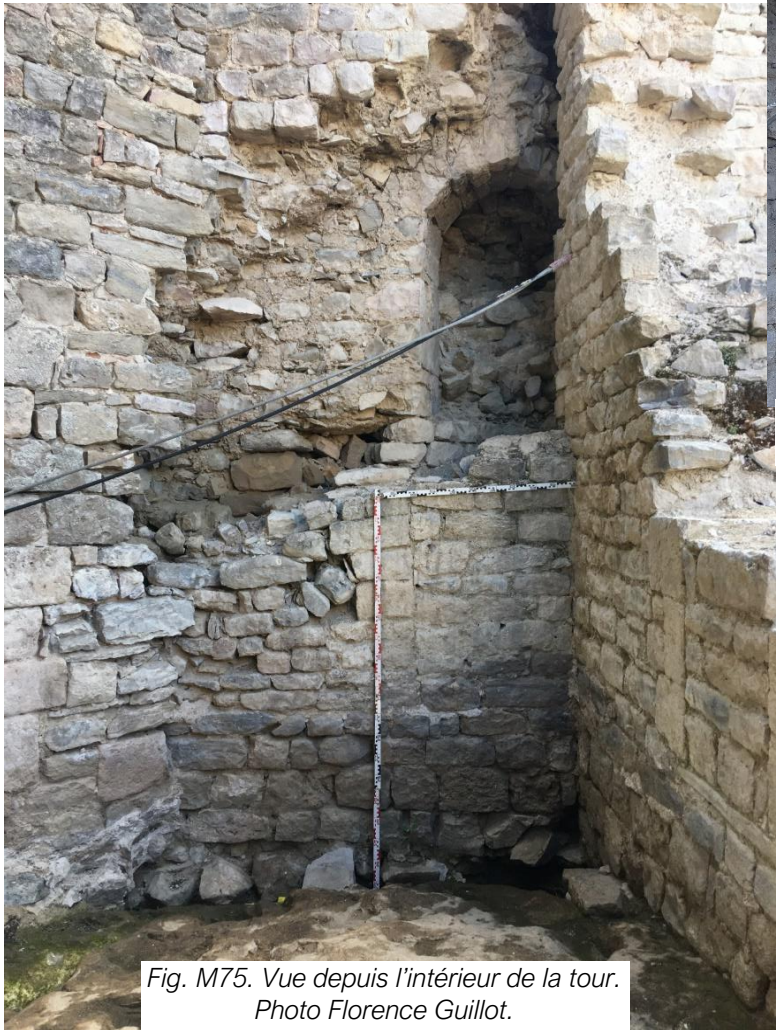
*Fig. M75. Vue depuis l'intérieur de la tour.  
Photo Florence Guillot.*

Le M75 est appuyé sur un autre en arrière, percé lui aussi d'une porte plus en hauteur et faisant partie du groupe enceinte-citerne en arrière étudié par Christian Corvisier (2017, 46-47). On peut souligner que son hypothèse relative au premier état de cette porte haute qui aurait communiqué avec la zone 1 juste avant et à droite de l'accès 54 peut être corroborée par la fouille de la zone 1 et l'existence de seuils (M74a et b) à cet endroit et dans cette direction.

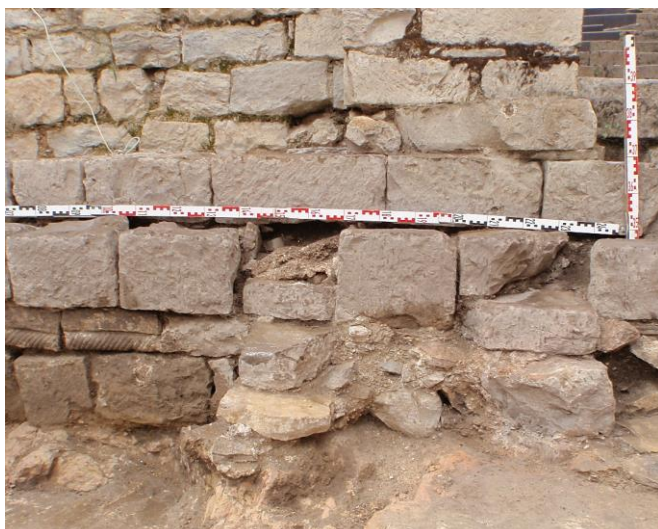
*Fig. Dégradation du M76 et insertion du muret 2.  
Photo Aubane Priol et Gabriel Vialatte*

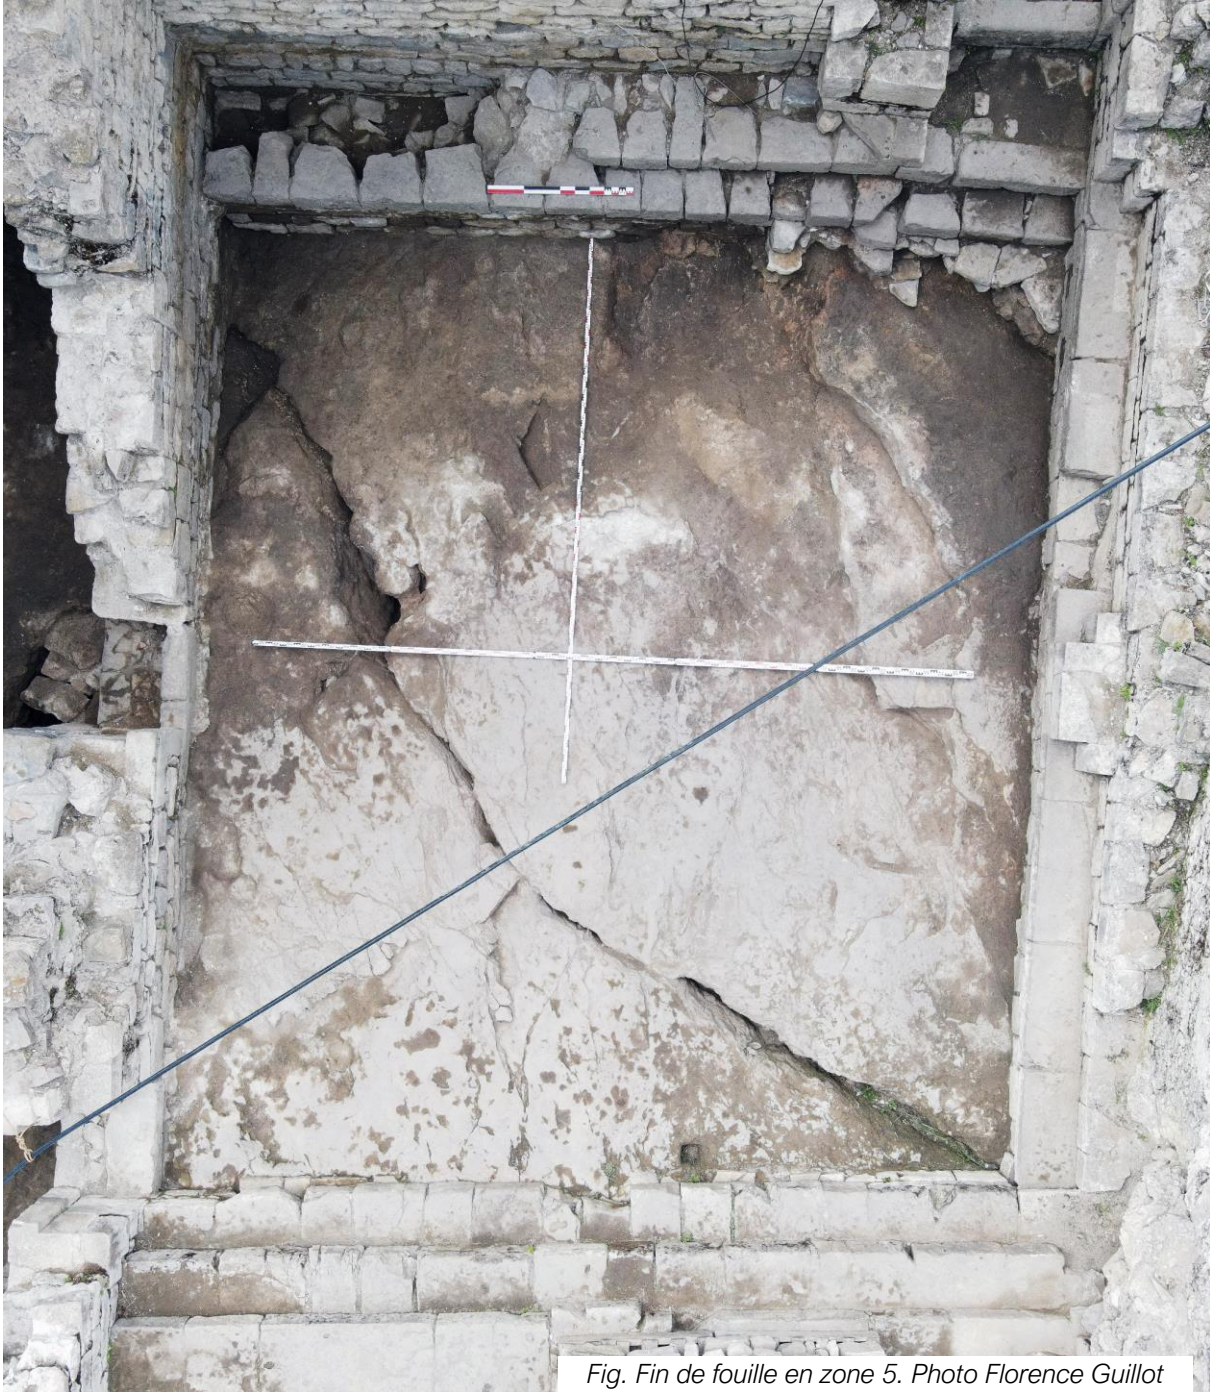
Fig. Fin de fouille en zone 5. Photo Florence Guillot

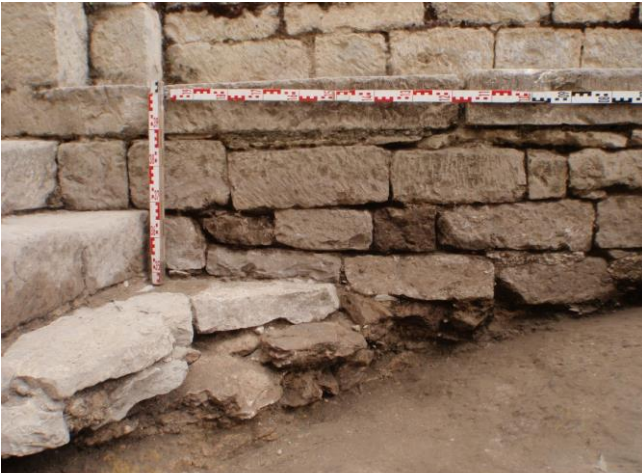
*Fig. M51 (en face) et dalles de la première marche de l'accès vers la zone 1, M76 (à gauche).  
Photo Aubane Priol et Gabriel Vialatte*

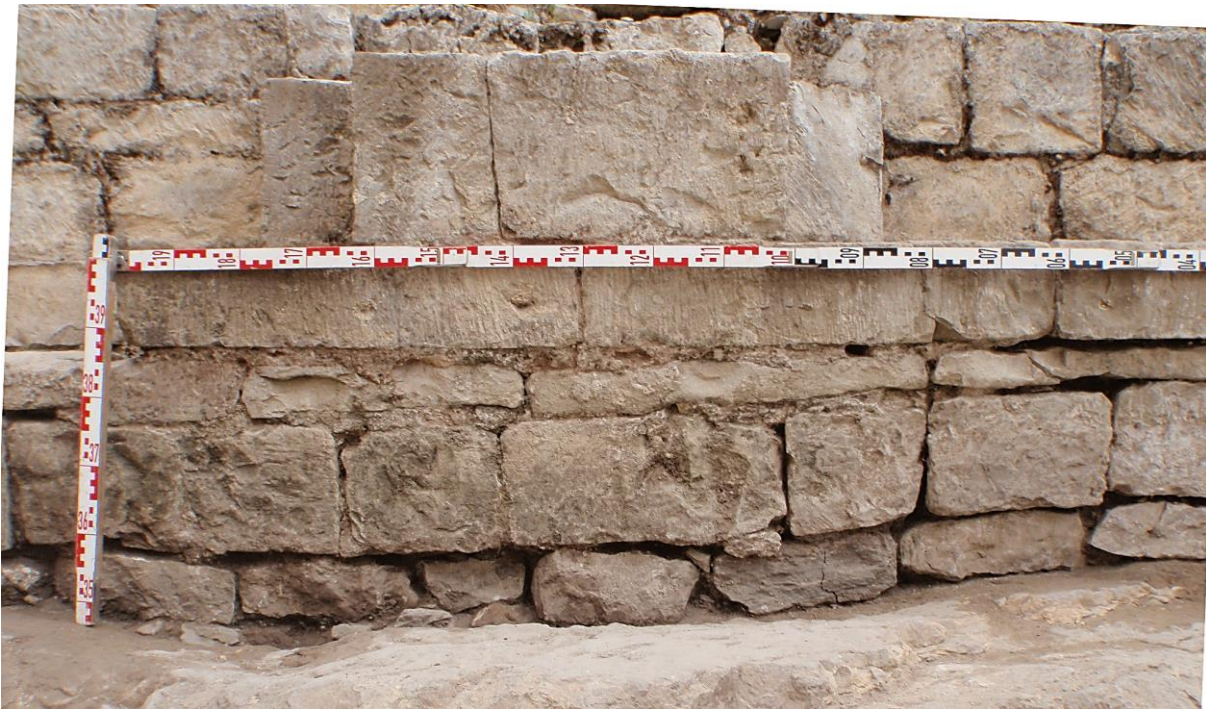
*Fig. M51 ; retrait et pilier engagé. Photo Aubane Priol et Gabriel Vialatte*

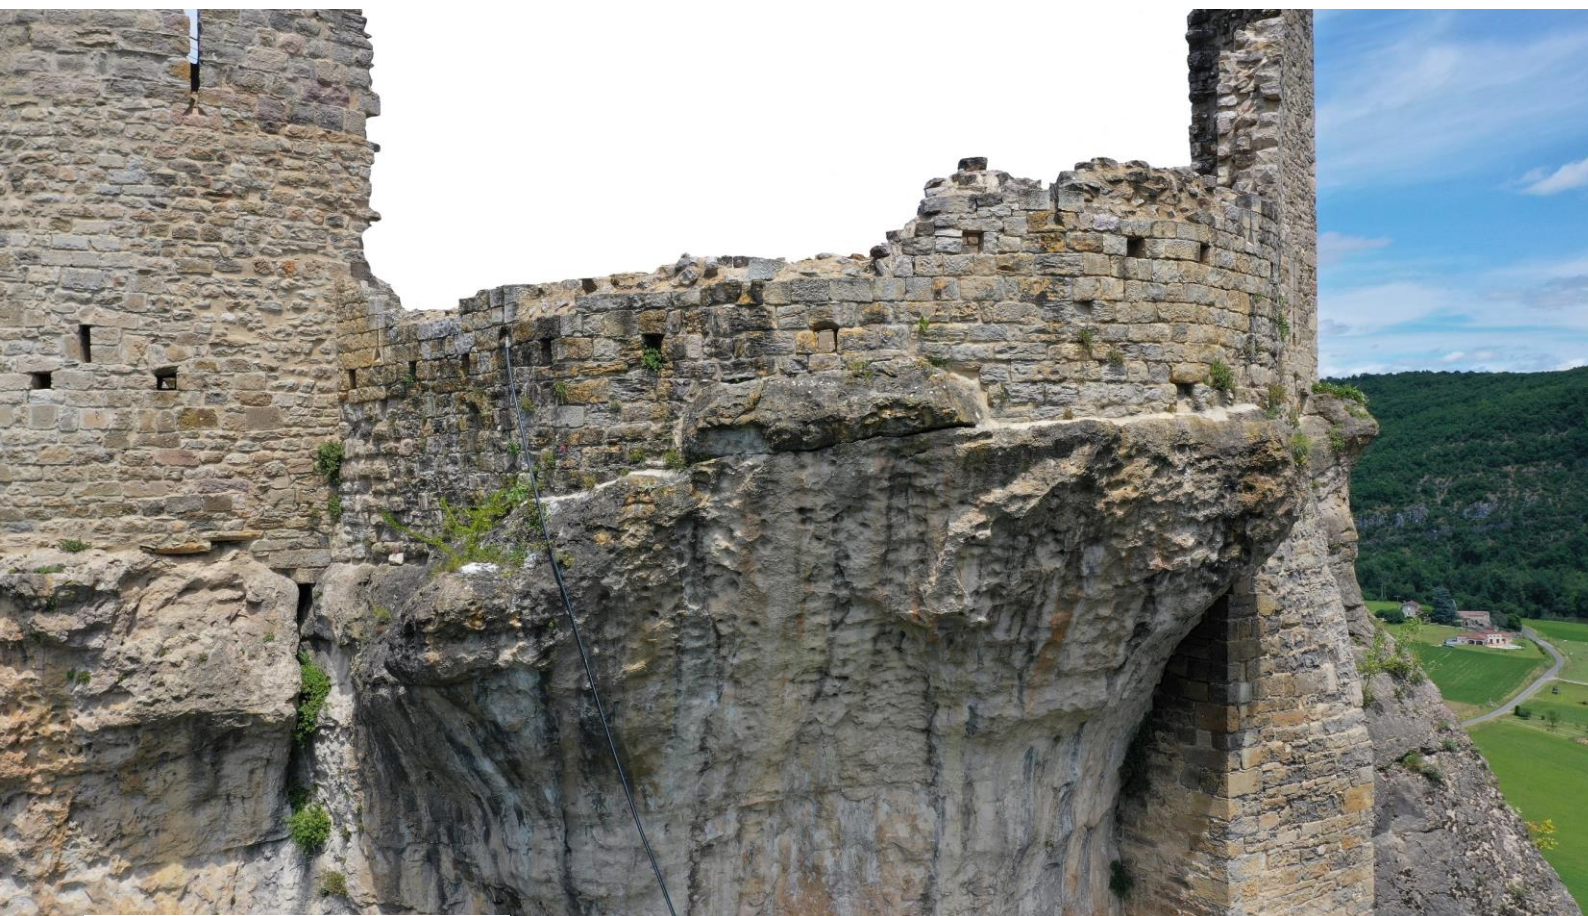
*Fig. Parement externe du M38.  
Photo Denis Langlois*

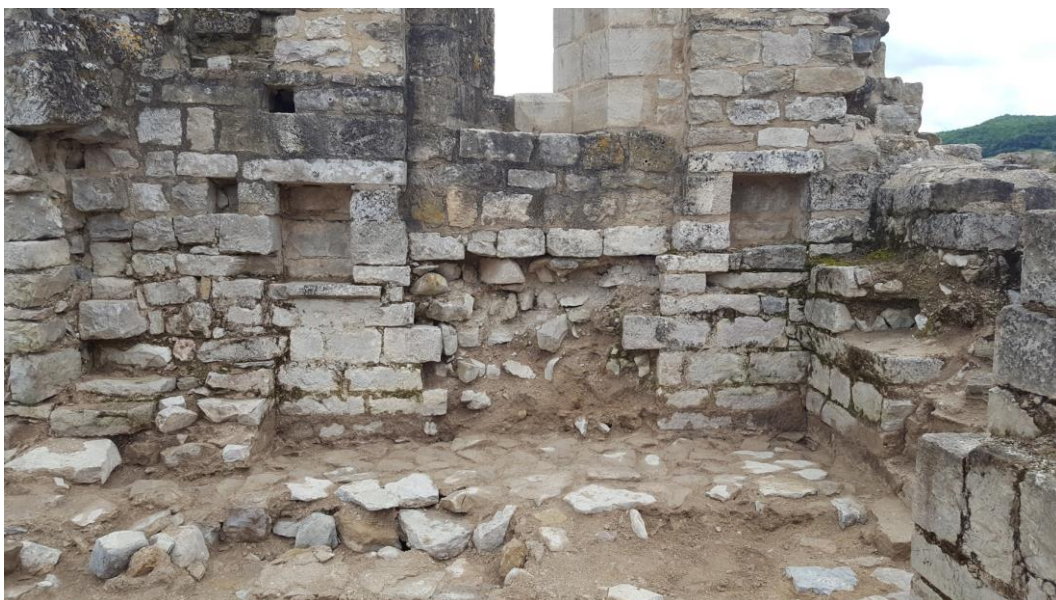
*Fig. Arrachement du parement interne du M39 à l'emplacement de l'autel.  
Photo Romain Valette*

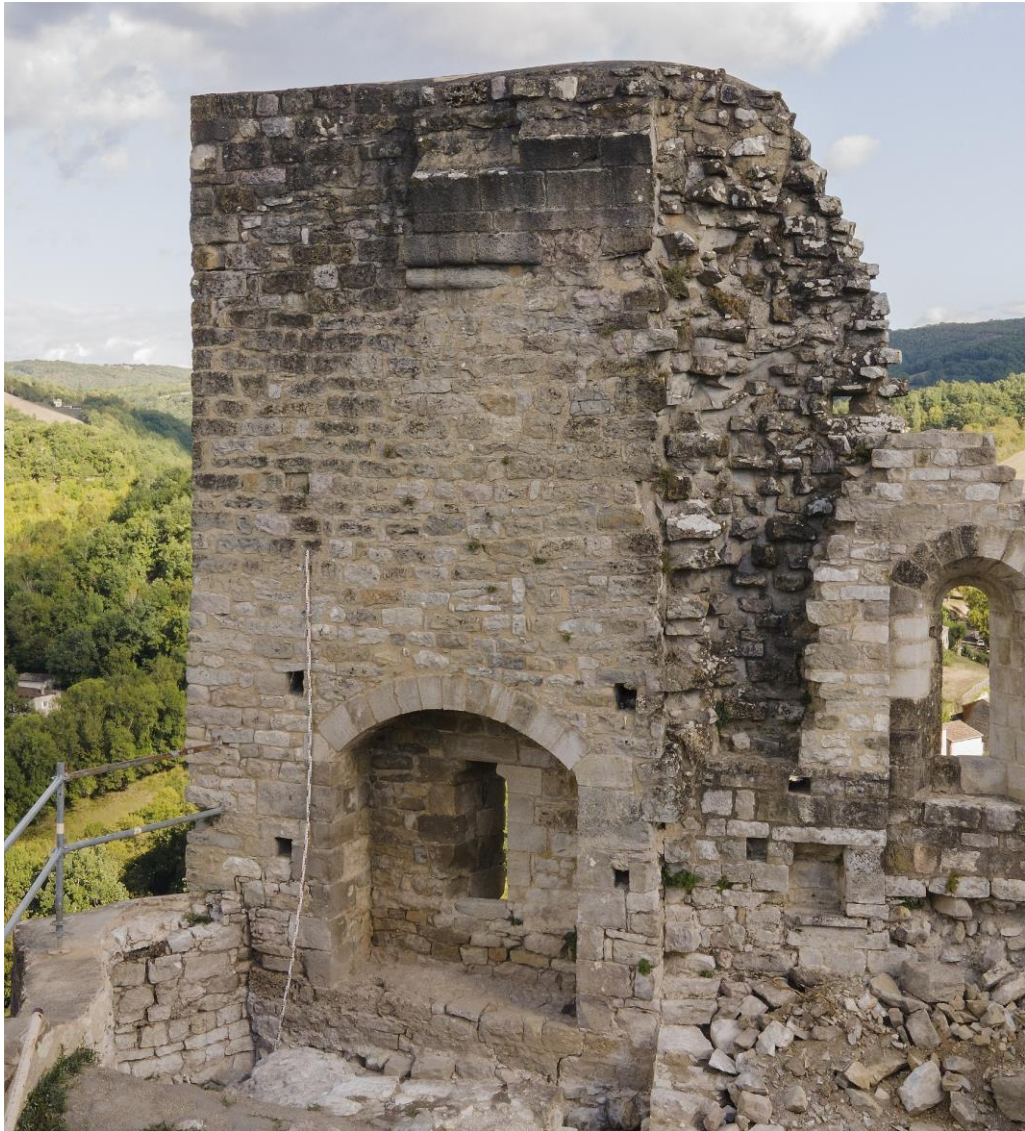
*Fig. Parement interne pseudo tour (M40).  
Le parement externe est présenté sur la dernière figure de la zone 7. Photo Florence Guillot*

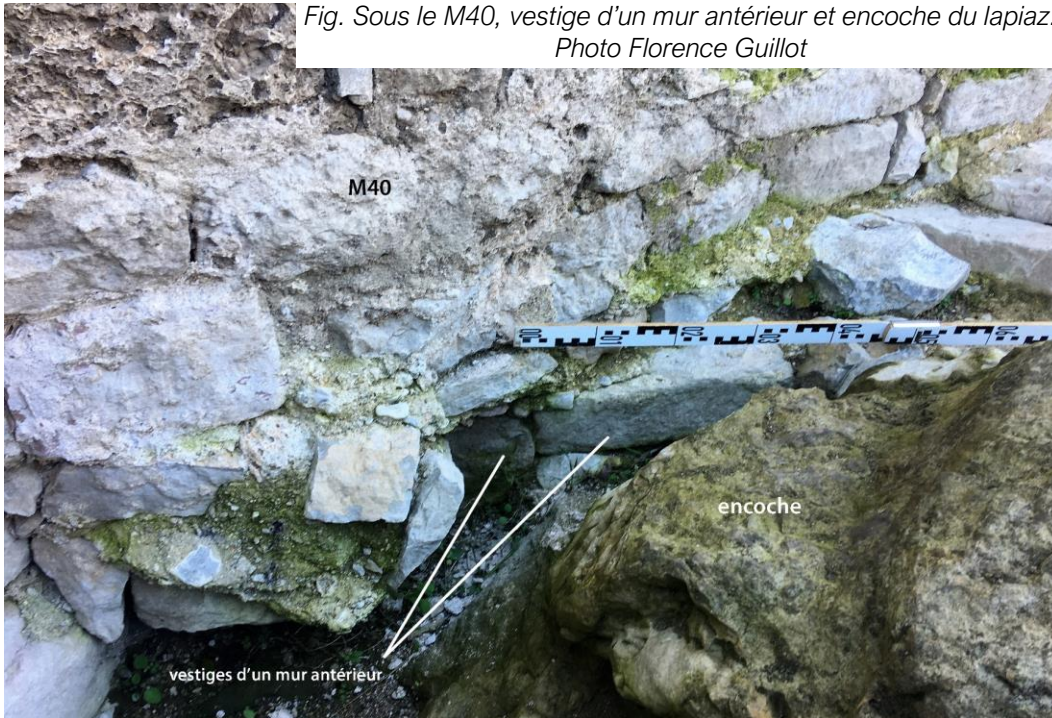
Fig. Sous le M40, vestige d'un mur antérieur et encoche du lapiaz.  
Photo Florence Guillot

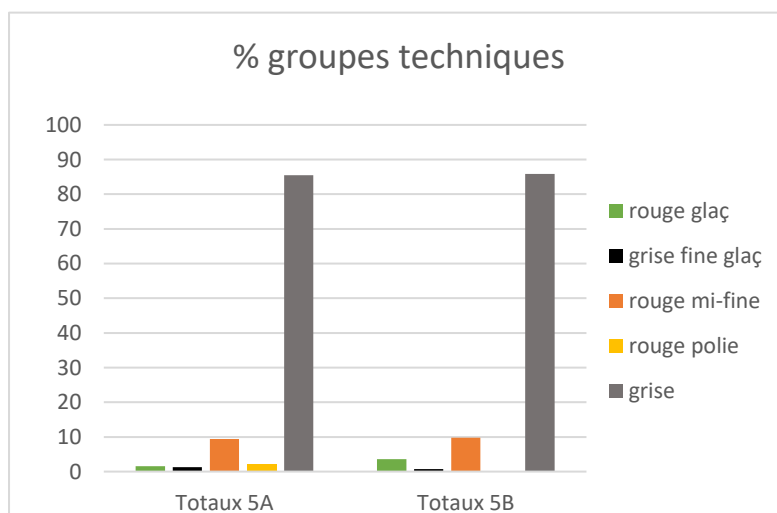
Fig. 10 : Graphe du mobilier céramique médiéval des secteurs A et B de la zone 5 attribué à l'assemblage 2, en pourcentage du nombre de restes
