Programme Collectif de Recherche - 2020 Autour du château de Penne d'Albigeois (Tarn). Études sur la forteresse et son contexte

Autour du château de Penne d'Albigeois (Tarn)

*Études sur la forteresse et son contexte
*Rapport de la fouille programmée secteur église

Florence Guillot (dir.),

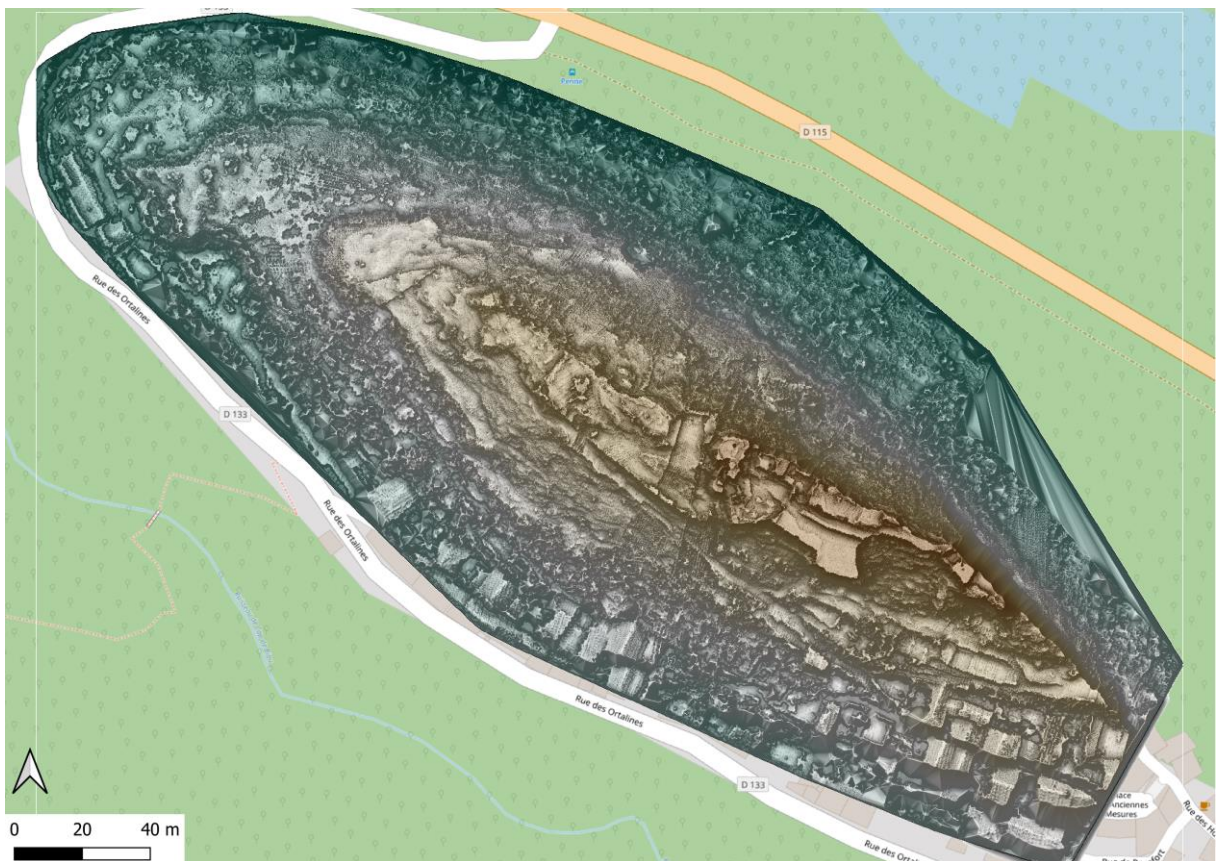
Figure 9 — Château de Penne (81) — mission du 31/01/2020 — *Vizualisation for*

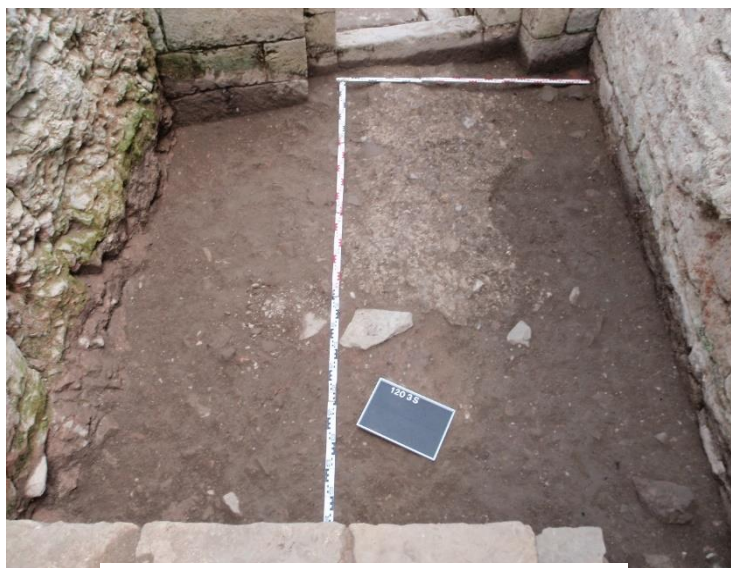
Surface supérieure grossièrement plane, l'unité est légèrement bombée en face supérieure dans l'axe de la circulation : en effet cet axe a été traité par une gangue de mortier de chaux, peu épaisse, et seulement présente au centre et à proximité du seuil. La mise en place de l'escalier en pierre a pu provoquer la dégradation de cette gangue de chaux à proximité de l'escalier : elle

Fig. Sup Us 1203. Photo Florence Guillot

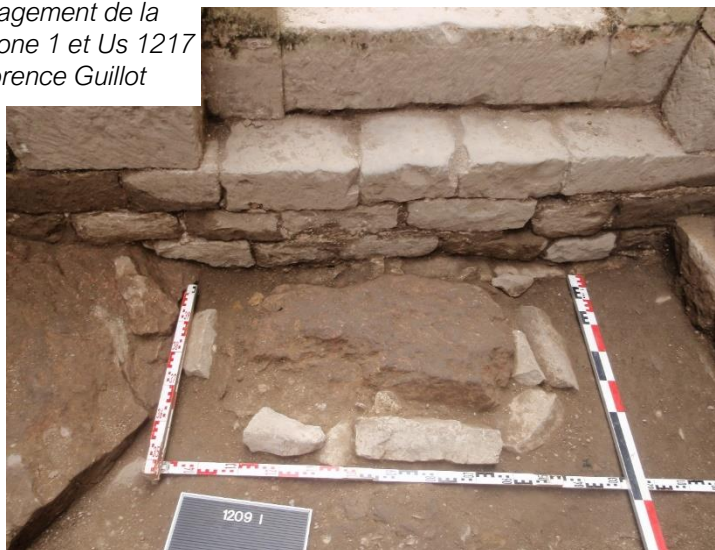
*Fig. Aménagement de la porte 54 en zone 1 et Us 1217
Photo Florence Guillot*

Sous 1206 et 1209 est apparu un aménagement constitué d'un bloc de gros volume, calcaire, encadré de quelques moellons juste équarris et calcaires. Il s'agit d'un aménagement pour l'accès vers la zone 5. Notons qu'il est relativement rustique et pas tout à fait centré par rapport à la porte postérieure, celle en fonction à compter du milieu du XIVe siècle ou à peine après. Il s'agit d'un accès antérieur qui fonction avec la base du M51, elle aussi antérieure et correspondante au M76 de la zone 5. Il faut donc supposer que la porte ou l'accès antérieurs au milieu du XIVe siècle vers la zone 5 était un peu décalé côté nord. Il fonctionnait aussi donc bien avant que l'escalier en pierre ait été mis en place, dernier aménagement de cet accès réalisé après la réorganisation de la zone 5 et non pas en même temps (début XVe siècle ?).

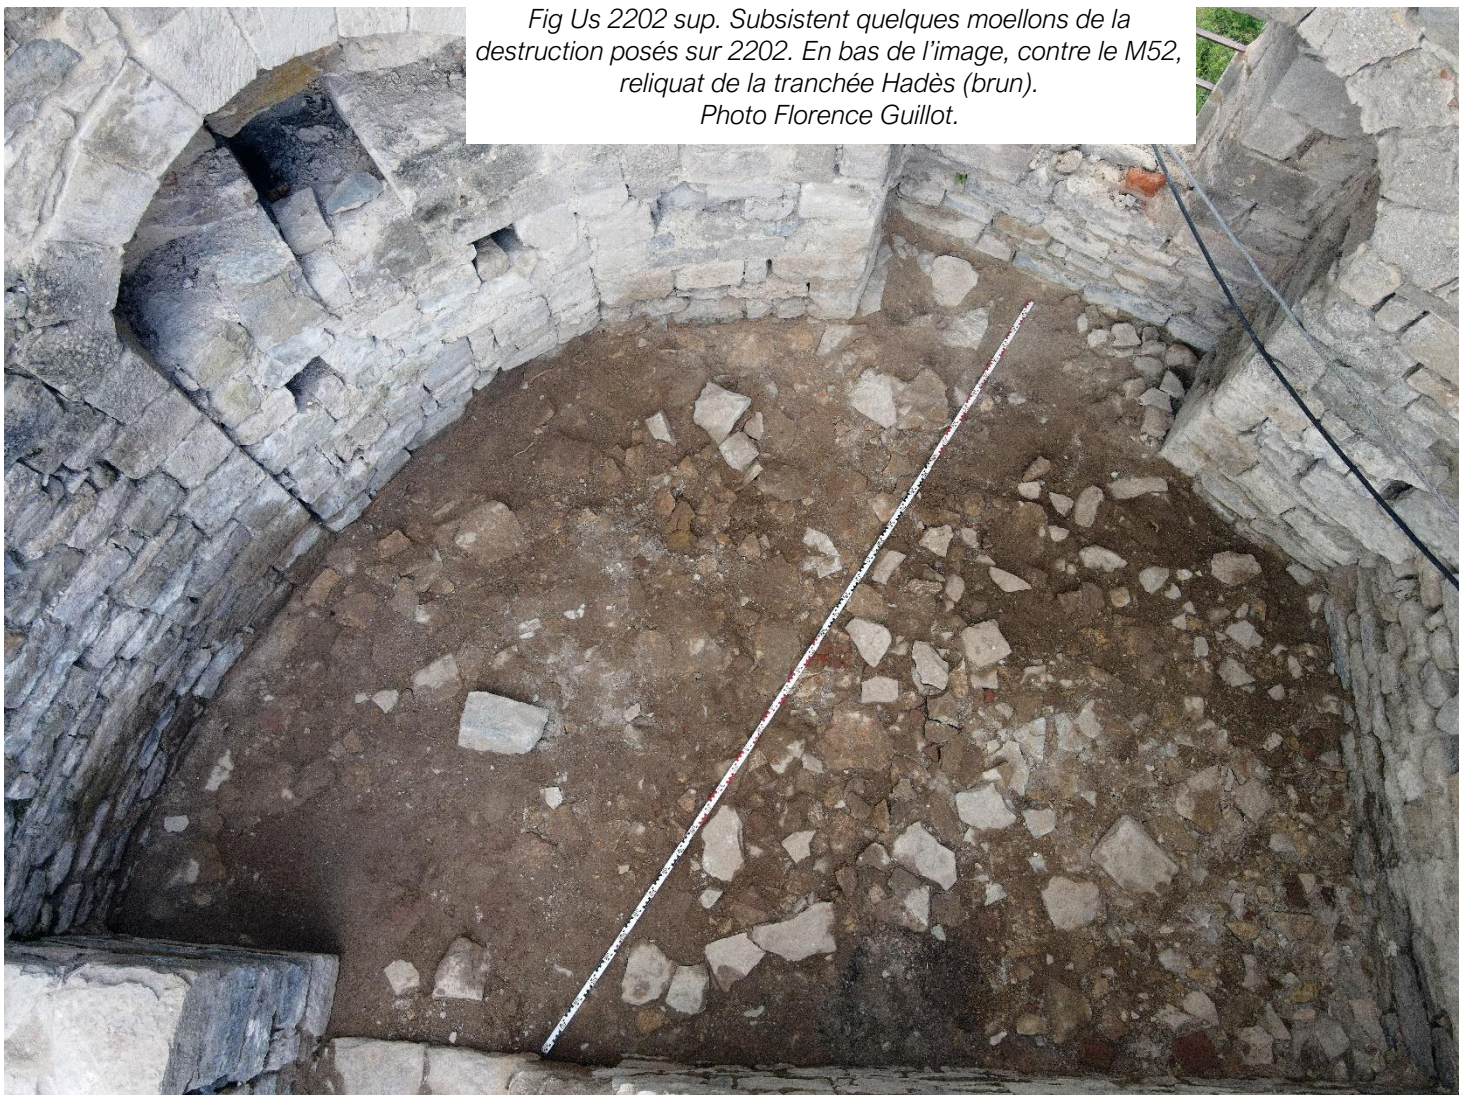
*Fig Us 2202 sup. Subsistent quelques moellons de la destruction posés sur 2202. En bas de l'image, contre le M52, reliquat de la tranchée Hadès (brun).
Photo Florence Guillot.*

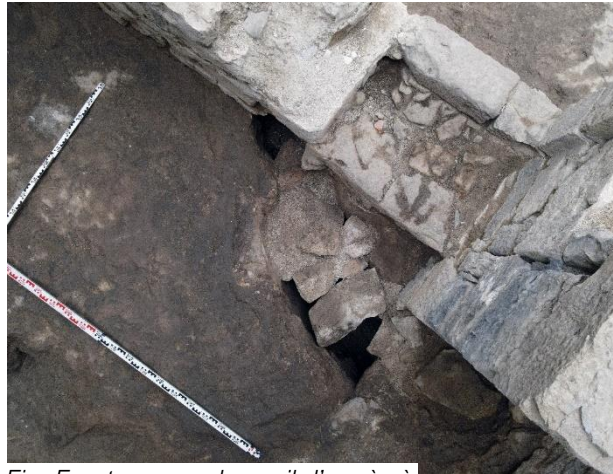
Fig. Fracture sous le seuil d'accès à la tour. Photo Florence Guillot

- Us 2216 — éléments mêlés dans une discontinuité du substrat
Éléments comblant en partie la fracture située sous le seuil d'accès.
Épaisseur 10 à 40 cm.

¹² Présentation de la fracture ci-dessous, sous chapitre « bâti ».

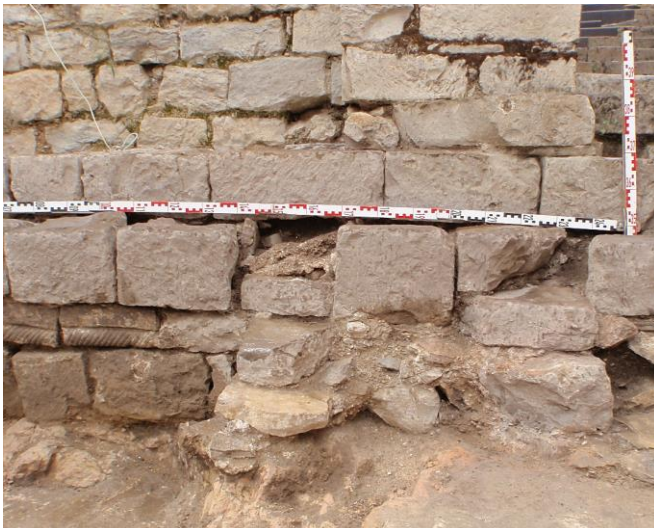
*Fig. Dégradation du M76 et insertion du muret 2.
Photo Aubane Priol et Gabriel Vialatte*

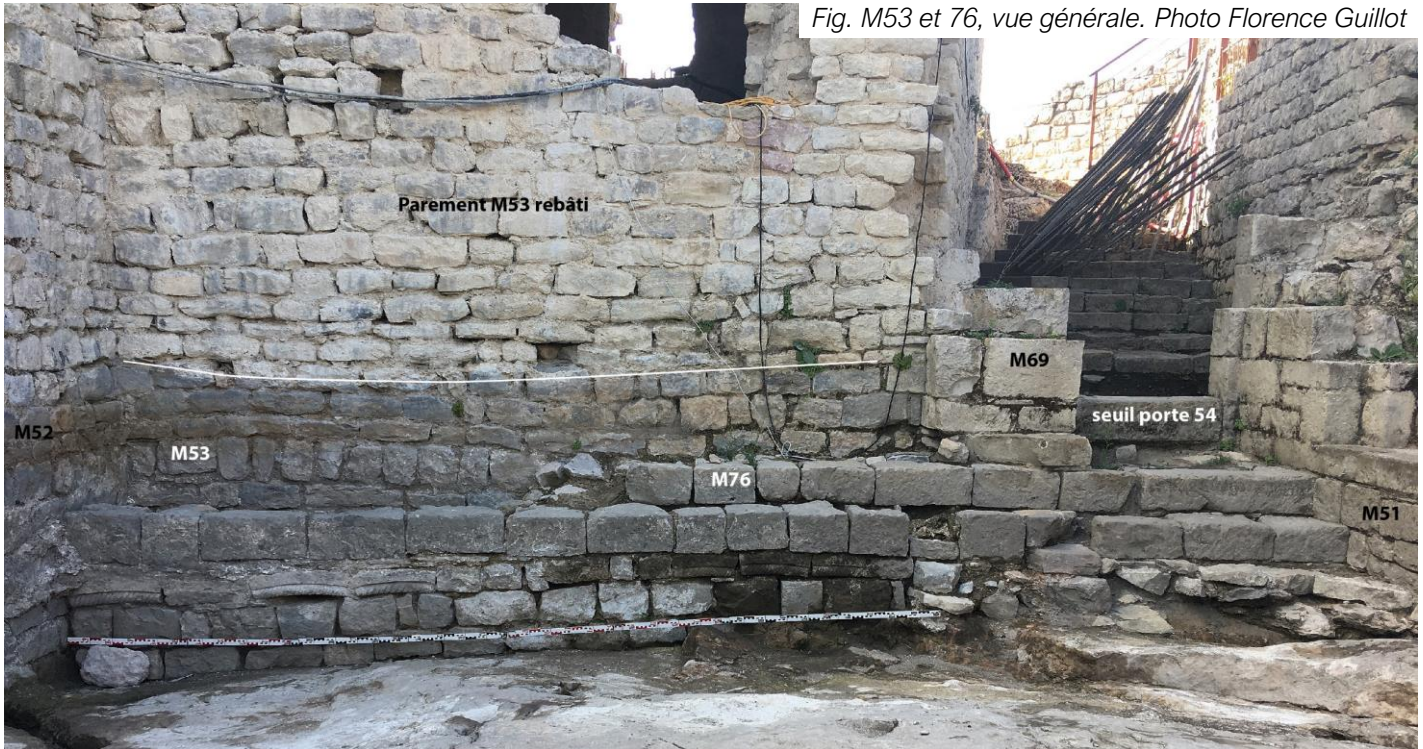
Fig. M53 et 76, vue générale. Photo Florence Guillot

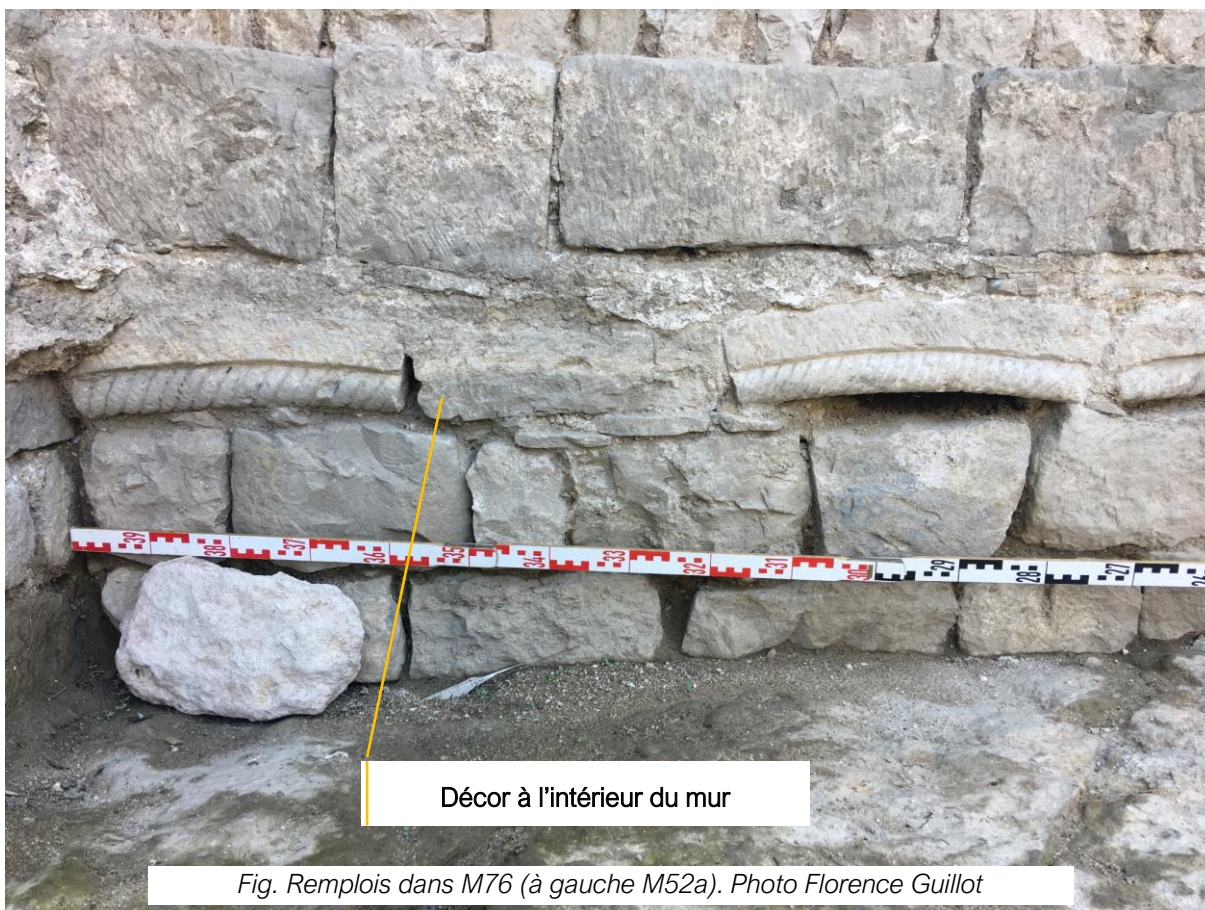
Le M76 est composé de 5 assises et s'élève au-dessus du substrat rocheux de 75 cm à 49 cm. La plus haute forme marche (en retrait). L'assise la plus basse est bâtie de manière à rattraper l'horizontalité, car le substrat est en pente (point bas du côté du M52a). Quand le lapiaz s'élève, cette assise disparaît et sous l'accès vers la zone 1, là où le lapiaz est le plus haut, les deux premières assises disparaissent et le M76 n'est plus composé que de 3 assises. La première et la seconde assise sont réalisées avec des moellons calcaires d'appareil moyen, bien taillés, le plus souvent rectangulaires, mais peu allongés. Dans les deux tiers les plus hauts du mur, entre le M52a et le M69, la troisième assise est de hauteur plus réduite constituée de moellons allongés, dont 7 d'entre eux sont des remplois d'une voûte moulurée et sculptée d'un décor torsadé. L'agencement de ces éléments de voûte est disparate. Depuis le M52a, un premier élément est présenté avec le décor en parement, mais le second est positionné à la perpendiculaire et la sculpture est masquée, puisqu'à l'intérieur du

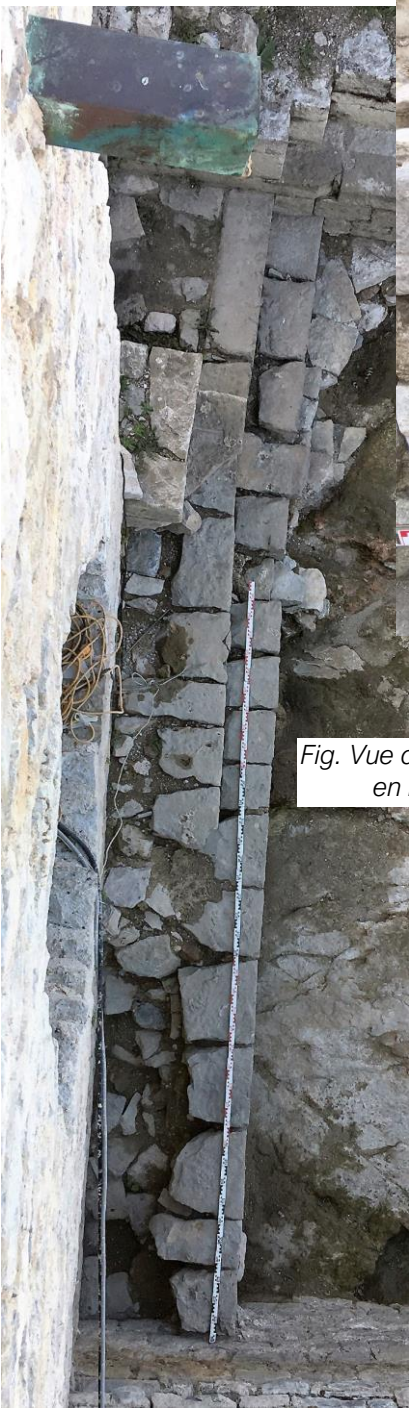
Fig. Vue de dessus, M76. En bas de l'image M52a et en haut porte 54. Photo Florence Guillot

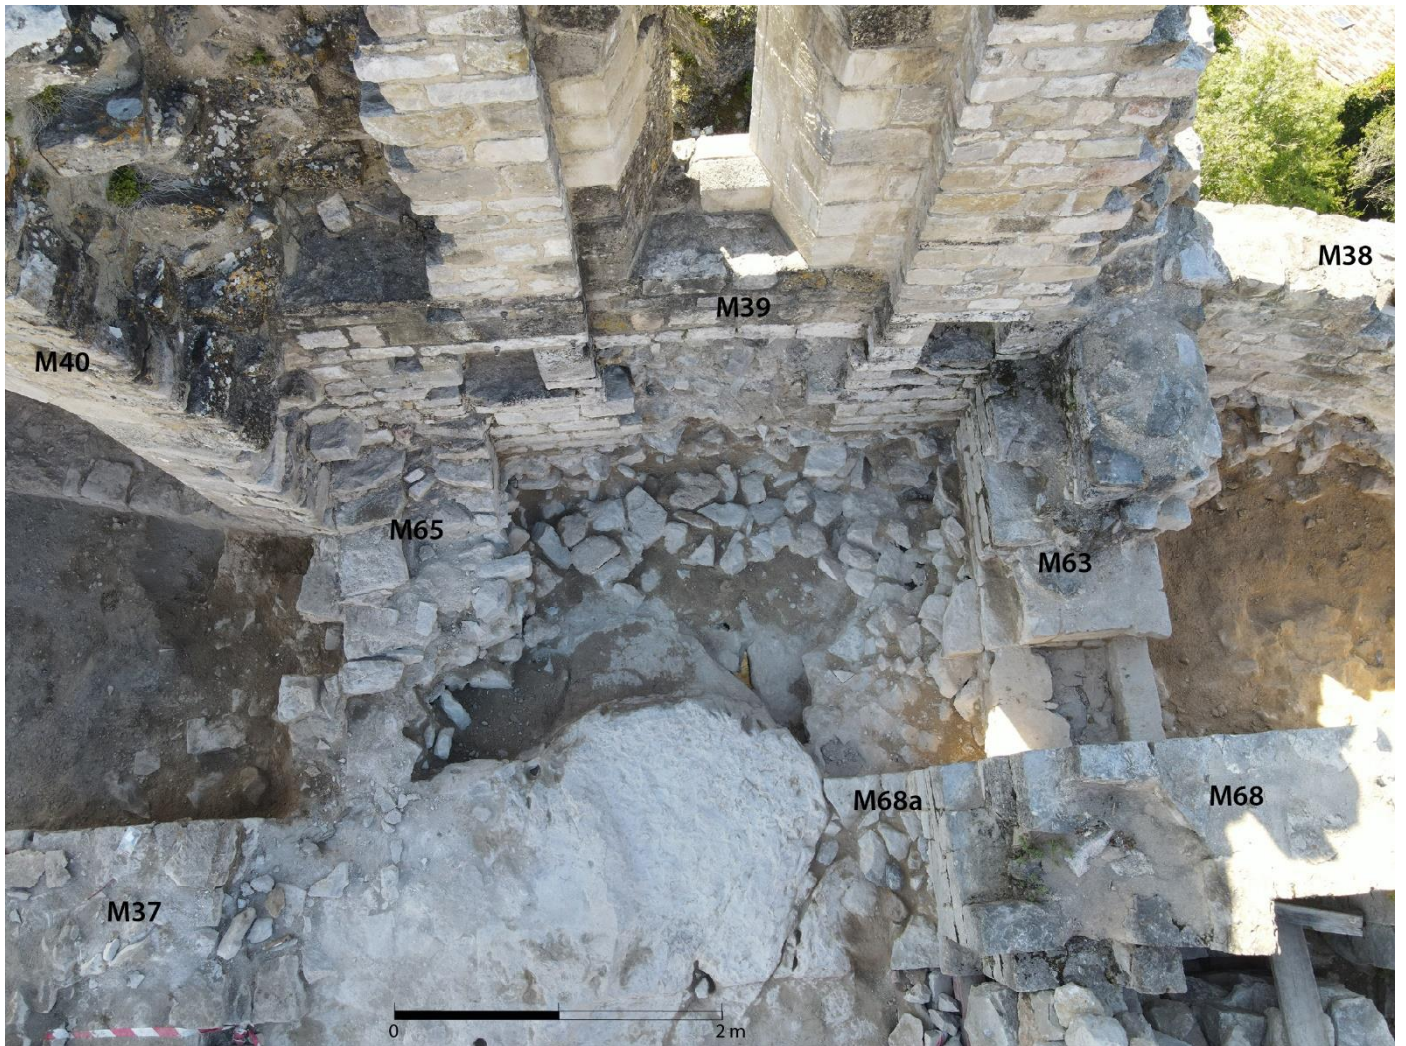
Fig. Zone 7, fin de la fouille. Notez la retaille crantée du lapiaz en demi-cercle. Photo Florence Guillot

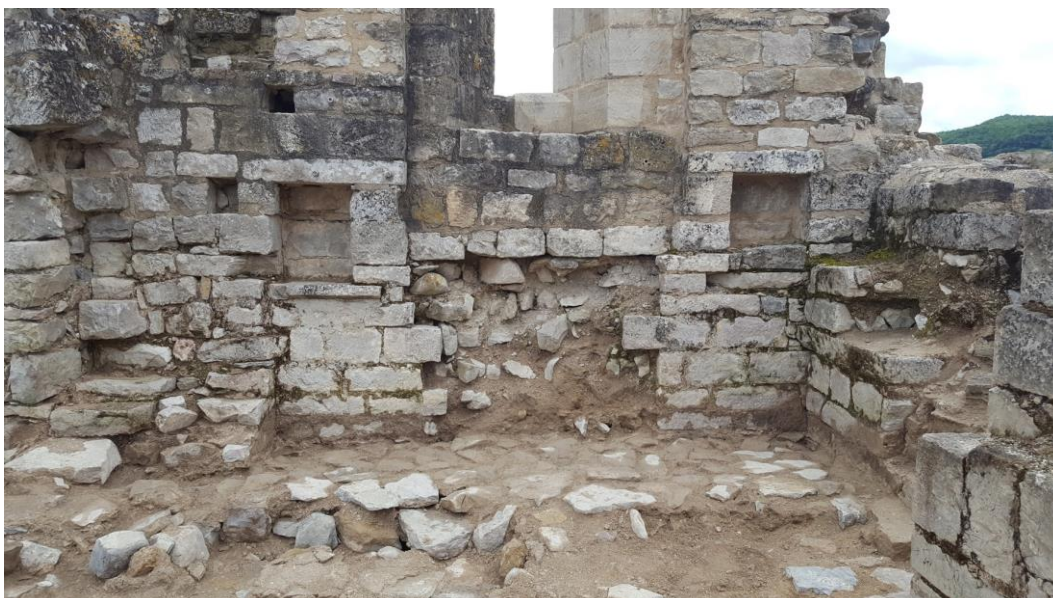
*Fig. Arrachement du parement interne du M39 à l'emplacement de l'autel.
Photo Romain Valette*

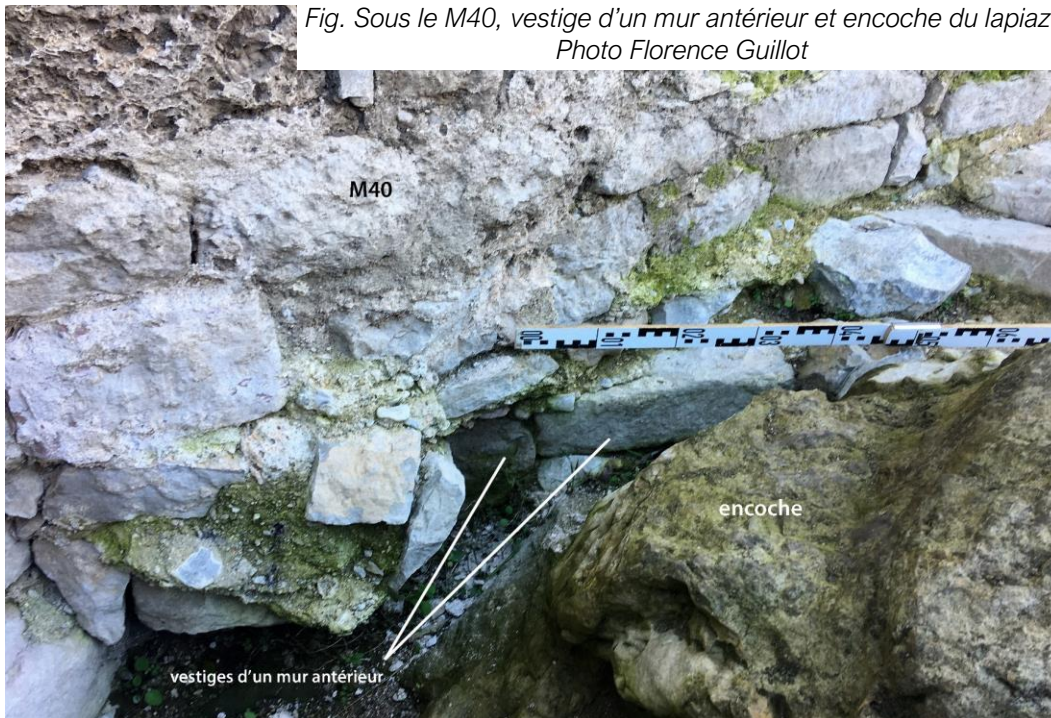
Fig. Sous le M40, vestige d'un mur antérieur et encoche du lapiaz.
Photo Florence Guillot

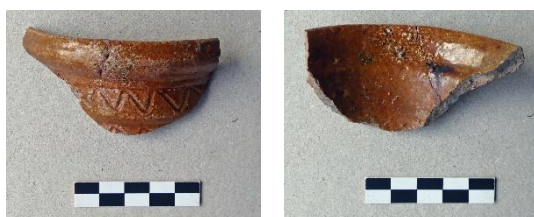
Fig. 7 : Bord de cruchette ? en pâte rouge et glaçure couvrante, n° 5227-1
