## **Collecte et gestion des débris post-cycloniques à Saint-Martin (Antilles françaises) après le passage du cyclone Irma (sept. 2017)**

# Cybergeo : European Journal of Geography

*Post Hurricane Irma debris collection and management in Saint-Martin (sept. 2017, French West Indies)*

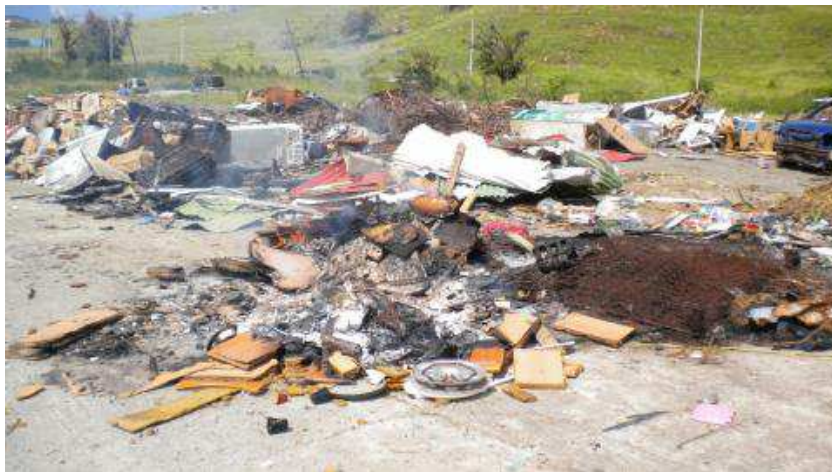
**Photographie 1 : Brûlage dans un dépôt non officiel (près de Cul de Sac à Saint-Martin). Cliché : F. Vinet, nov. 2017.**

- 26 Cependant, la production de déchets ne s'arrête pas après le passage du cyclone. Le déchet courant se retrouve mêlé aux débris produits par le cyclone. Toutes les recherches et retours d'expérience pointent la difficulté du tri sélectif préalable au traitement des débris de catastrophe (Brown et Milke, 2016 ; GEIDE, 2013 ; Moatty, 2015 ; Nithart, 2018). Le mélange des débris et la nécessité de collecter en mode dégradé (diminution des moyens, urgence...) entraîne une altération des filières de traitement notamment pour les produits dangereux et polluants (GEIDE, 2013 ; Robin des bois, 2018). Ainsi les bois traités (peinture, produits insecticides...) doivent subir un traitement particulier donc un tri préalable par rapport au bois naturel. De fait, ce tri n'a pas été fait à Saint-Martin. De même le petit matériel électronique (GPS, tablettes, portable...) n'est pas toujours trié et passe dans les sacs d'ordures ménagères qui ne sont ni ouverts ni triés. Enfin il faut signaler les effets non contrôlés de l'élimination des débris qui échappent aux filières de traitement et de valorisation comme le brûlage incontrôlé. Plusieurs feux d'ordures ménagères et de débris ont été constatés à Saint-Martin en octobre-novembre 2017 sur les lieux de stockage temporaires officiels ou sauvages (Photo.1).

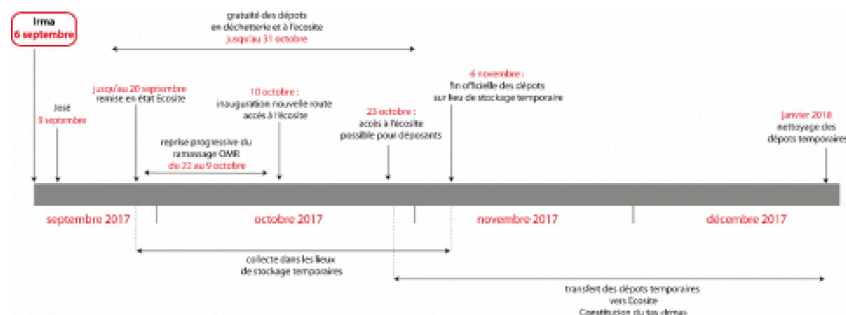
Figure 2 : Chronologie de la collecte des débris post-Irma à Saint-Martin (partie française).

32 La littérature distingue trois temps dans la collecte (Brown *et al.*, 2011) : la phase d'urgence qui consiste à extirper les débris potentiellement dangereux (santé, instabilité...), une phase de post crise (*recovery*) qui correspond au dégagement du mobilier et des éléments de structure endommagés, préalable à la reconstruction, puis une troisième phase de dégagement des débris nécessaires à la reconstruction. L'ensemble peut prendre plusieurs années. À Saint-Martin, la collecte des débris s'est calée en gros sur ce schéma. Une première phase qui va de mi-septembre à fin octobre 2017 correspond au dégagement - un peu anarchique - des débris les plus gênants vers les sites temporaires. Dans une deuxième phase, le dégagement des sites temporaires de stockage vers l'Écosite s'est fait d'octobre 2017 à janvier 2018 (Fig.3). La troisième phase, plus diluée était toujours en cours en juin 2018, mêlant le dégagement des derniers débris d'Irma et l'enlèvement des déblais de reconstruction.
