Jeanine Abdul Massih, Mathilde Gelin. Notes préliminaires sur l'étude du système défensif méridional de Cyrrhus. Campagnes 2007-2008. *Chronique archéologique en Syrie*, 2010, 4, pp.199-218. hal-03138930

## NOTES PRÉLIMINAIRES SUR L'ÉTUDE DU SYSTÈME DÉFENSIF MÉRIDIONAL DE CYRRHUS. CAMPAGNES 2007-2008

Jeanine ABDUL MASSIH, Mathilde GELIN

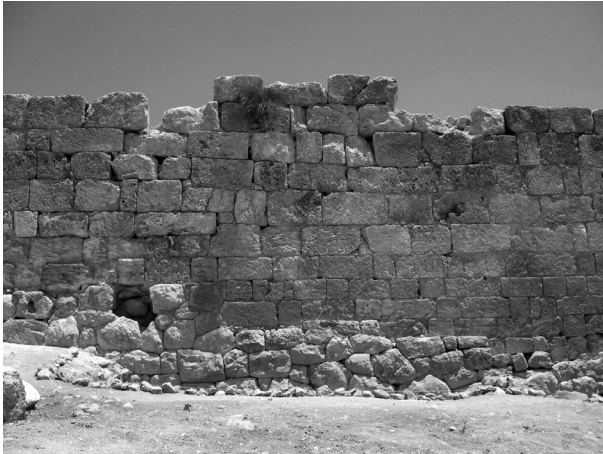
Fig. 2: Courtine 2-3, au niveau du sondage Frézouls 2. A partir du 2e bloc polygonal à droite de la cavité, on distingue une césure verticale dans l'élévation.

La première muraille, caractérisée par un appareil polygonal, a été identifiée en plusieurs secteurs des fortifications, notamment en fondation à la citadelle (Fig.2), ainsi qu'à la base des remparts septentrional, oriental et méridional de la ville basse. Pour l'ensemble des fortifications, c'est sur la face externe des courtines que la muraille primitive est la mieux préservée. Ce rempart primitif a été attribué à la période macédonienne par E. Frézouls.

l'épierrement d'édifices de la ville. Les parements sont faits de pierres de calcaire dur pour la majorité, tendre pour certaines, de couleur beige orangé dans les assises visibles à la base et grise sur les trois à quatre assises supérieures. Ces pierres sont liées avec un mortier de type chaux, mêlé de cendres, petits charbons et grains de sable. Ce mortier a parfois été appliqué contre les joints des blocs du parement de la fondation. L'intérieur de la maçonnerie de l'élévation contient le même mortier en arases, et des pierres de formes et de tailles diverses constituent le remplissage (Fig. 2 et 3).

De toute évidence, l'élévation a dans un premier temps été réalisée par tranches verticales aux limites peu régulières, dont on voit bien les différentes jonctions, matérialisées par des césures et des différences de hauteurs d'assises. Ces tranches, au nombre de cinq sur les vestiges conservés en élévation, sont de longueurs irrégulières (de l'ouest vers l'est et à la base, 8,25 m, 8,90 m, 9,40 m, 2,50 m et 2,95 m). À partir de l'ouest, dans les trois premières tranches, des blocs modulaires en pierre plus tendre sont employés plus particulièrement sur la façade à l'intérieur de la ville (modules de type hellénistique, dimensions approchant 102x54 cm, pour une hauteur d'assise de 47-48 cm) et de préférence dans les parties basses. Dans la quatrième tranche, de grands blocs, certains en pierre dure (dimensions : 96x76, 173x70x54, 148x74 cm) ont été utilisés. Enfin, à l'extrémité orientale de la courtine, dans la dernière tranche, ce sont des blocs de pierre plus tendre, très usés (dimensions : 45x50, 110x50, 102x60 cm) qui ont été mis en œuvre.

Cette construction par tranches verticales témoigne de l'utilisation d'engins de levage qui étaient déplacés sur le sommet de la muraille au fur et à mesure de l'achèvement d'une partie<sup>(7)</sup> ; mais on note également que ces tranches correspondent à une adaptation de l'élévation aux marches de la fondation. En effet, dans le cas de la césure située entre les deuxième et troisième tranches, il semble que c'est l'adaptation de la maçonnerie de l'élévation aux paliers imposés par la fondation en polygonal, de hauteur moindre que celle des assises de l'élévation, qui a causé des différences de niveaux dans les assises supérieures. Dans le cas des quatrième et cinquième tranches, les différences de matériaux employés accentuent ces césures verticales.

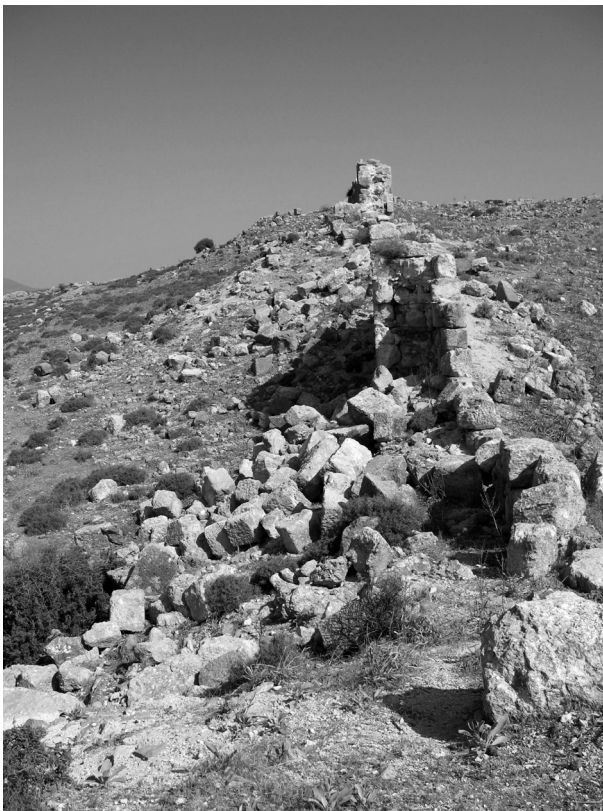
Fig. 3: Courtine 2-3, vue vers l'ouest. L'intérieur de la citadelle est à droite.

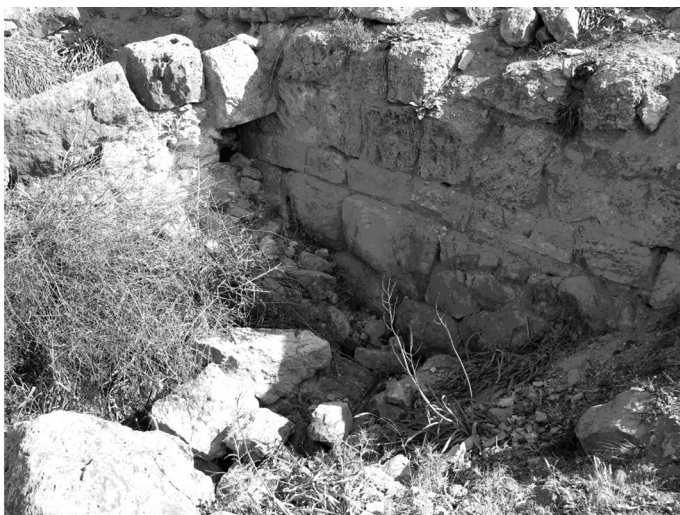
Fig. 4: Sondage Frézouls 1, vue vers le nord-ouest.

En revanche, à 20 m (18,60 m avec l'effondrement de la paroi est) à l'ouest de la tour 3, le sondage F 2, de 7 m E-O sur 2 m N-S (2,30 m après affaissement des parois) a pu être repris. Ce sondage était en partie ennoyé sous ses propres déblais, qui avaient été entassés immédiatement au sud. (Fig. 4 et 5)

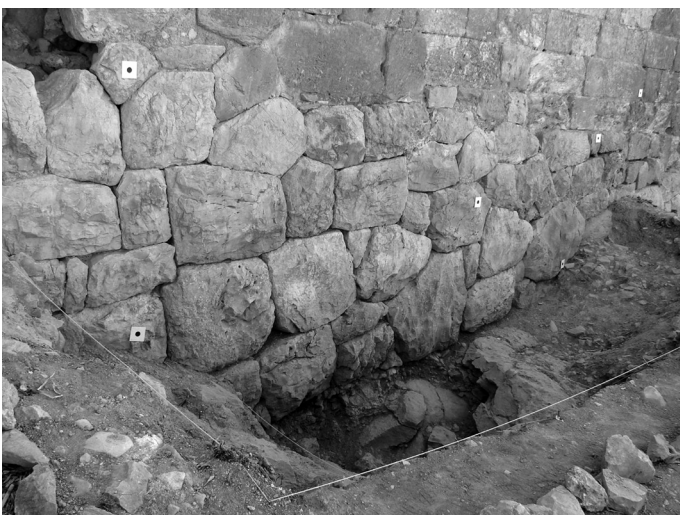
Fig. 5: Sondage Frézouls 2 avant fouille, vue vers le nord-est.

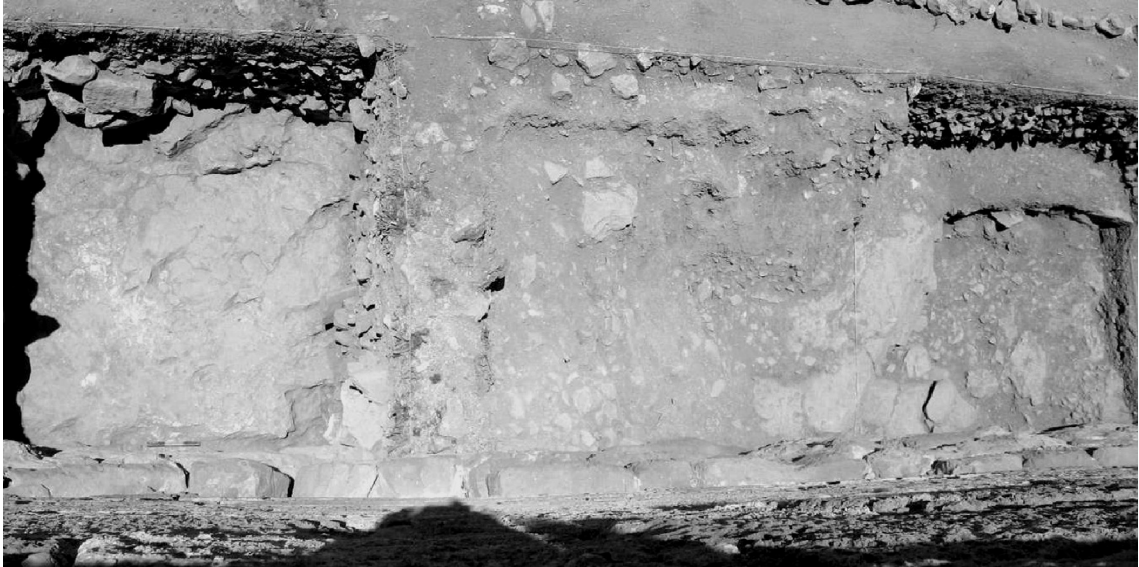
Fig. 6: Sondages A et Frézouls 2 en fin de fouille, vue du sommet du rempart vers le sud-ouest. La mire pose dans la tranchée de fondation du mur polygonal.

Une berme de 40 cm a été conservée à l'est du sondage F 2 ; le sondage A a été ouvert contre le rempart, de 2,30 de côté (afin de respecter les dimensions du sondage précédent) (Fig.6).

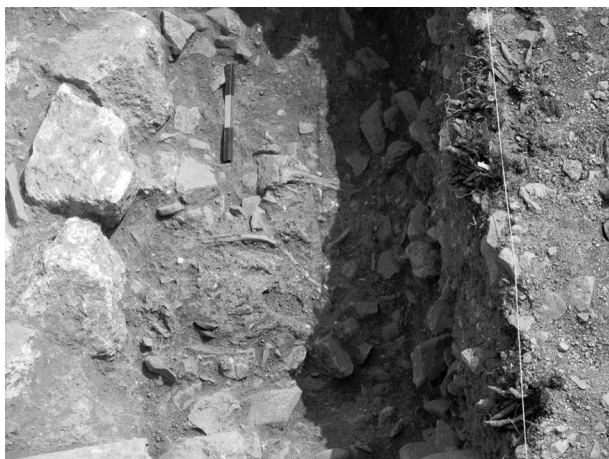
Fig. 7: Sondage A, sépulture CY07-7027 (sous la mire). Vue vers le sud.

dos, certains avec les mains rapprochées l'une de l'autre (CY07-7027), voire l'une sur l'autre (CY07-7026). Très peu d'objets étaient associés : une sorte de spatule en os sur la main droite de CY07-7026, et près de soixante-treize petits clous en fer à proximité des pieds de CY07-7034, dont on ignore la destination. Quelques tiges et un anneau en fer ont été trouvés dans la terre. Les limites précises des tombes n'étaient pas toujours clairement visibles, comme par exemple pour CY07-7027 et CY07-7055 ; pour les tombes CY07-7026 et CY07-7034, seules les limites externes étaient matérialisées (différence de texture de la terre), alors que la distinction entre les deux sépultures était difficile à percevoir. (Fig.7)

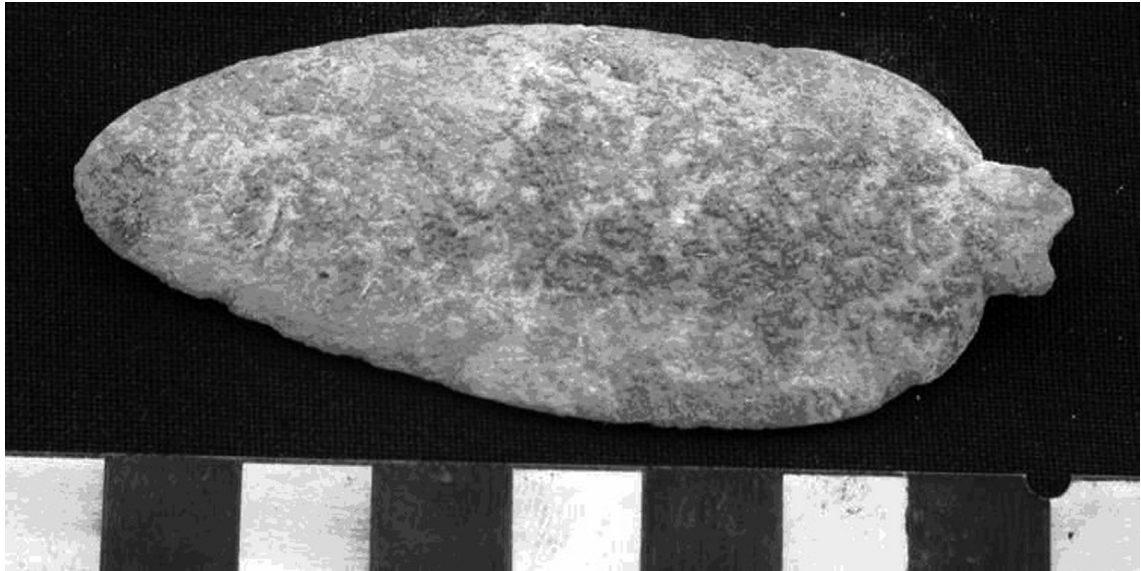
Fig. 8: Sondage A, sépulture CY07-7026, spatule .

Enfin, un dernier niveau de sépultures (CY07-7066 et CY07-7067) est apparu, à proximité du rocher, sous la forme de deux tombes creusées dans des fosses percées jusqu'au rocher. Dans CY07-7067 se trouvait une petite boucle en fer. (fig.8)

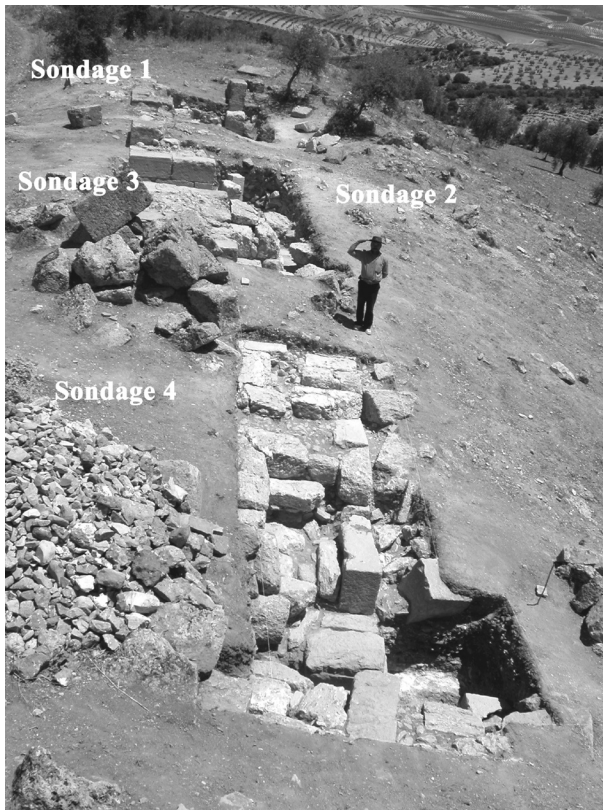
Fig. 9: Vue des différents secteurs fouillés.

Des dégagements de surface ont été entrepris sur la muraille, ainsi que de part et d'autre de celle-ci. Très rapidement sont apparus quatre contreforts, numérotés de 1 à 4 de l'est vers l'ouest. Le premier à l'ouest est situé à l'extérieur et les trois autres à l'intérieur de la courtine. De forme quadrangulaire, ils sont érigés à intervalles réguliers d'environ 3,70 m. Ils mesurent tous 2,80 m nord-sud pour 3,40 m est-ouest et sont tous accolés directement à la muraille qui fait office de parement. Les autres faces sont élevées en pierre de taille. Des pierres de tout venant noyées dans un mortier de chaux blanc constituent le remplissage interne de la structure des contreforts. C'est entre ces derniers qu'ont été implantés quatre sondages (Fig.9).

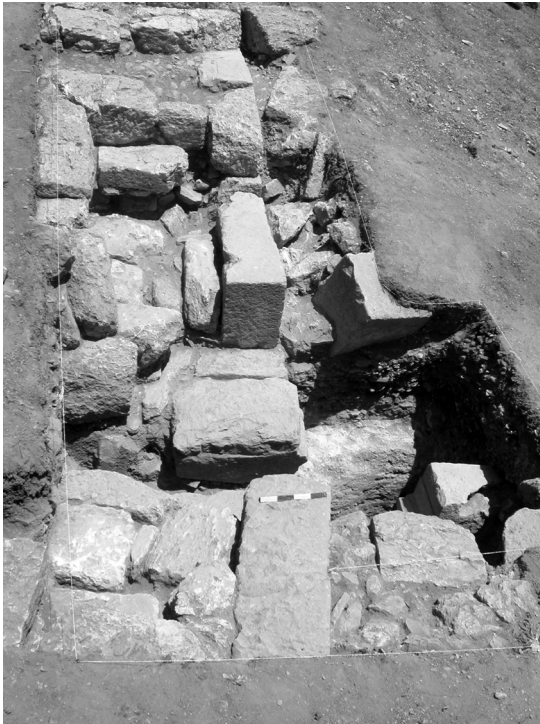
Fig. 10: Technique de construction du rempart.

Le sondage 4, de 10 m est-ouest et 2,75 m nord-sud, a été implanté à l'ouest du contrefort 3. Ce dégagement de grande dimension a permis de faire une section de la muraille et de mettre en évidence le point de changement de direction du rempart. De toute évidence, ce changement est dû à la topographie naturelle matérialisée dans ce secteur par la présence d'un wadi. Lors de la construction, le wadi a été comblé au moyen de plusieurs couches de terre meuble facilitant l'évacuation des eaux de ruissellement sous la muraille. (Fig.10 et 11)

D'une manière générale, le rempart dans sa dernière phase est construit au moyen de deux parements de pierre de taille entre lesquels a été maçonné un remplissage soit de blocage, soit de pierres taillées. L'ensemble est maçonné au mortier de chaux de couleur blanche.

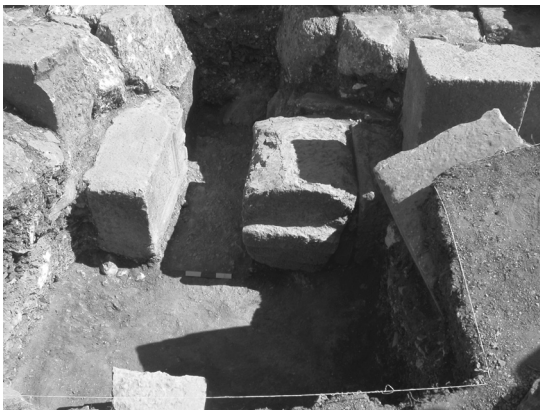
Fig. 11: Sondage 4, wadi et inscription.

Un bloc inscrit doté d'un relief vraisemblablement funéraire a été découvert, remployé dans les fondations de la construction de la fortification. La pierre, de calcaire tendre, mesure 130 cm de long pour 58 cm de large et 42 cm d'épaisseur. Le relief, cassé, représente un personnage dont seules les jambes ont été conservées. L'inscription, en latin, comporte environ huit lignes dont le texte est en cours d'étude. Cette réutilisation de blocs issus d'installations antérieures est loin d'être un cas isolé à Cyrrhus, et a déjà été observée sur l'ensemble de la fortification.

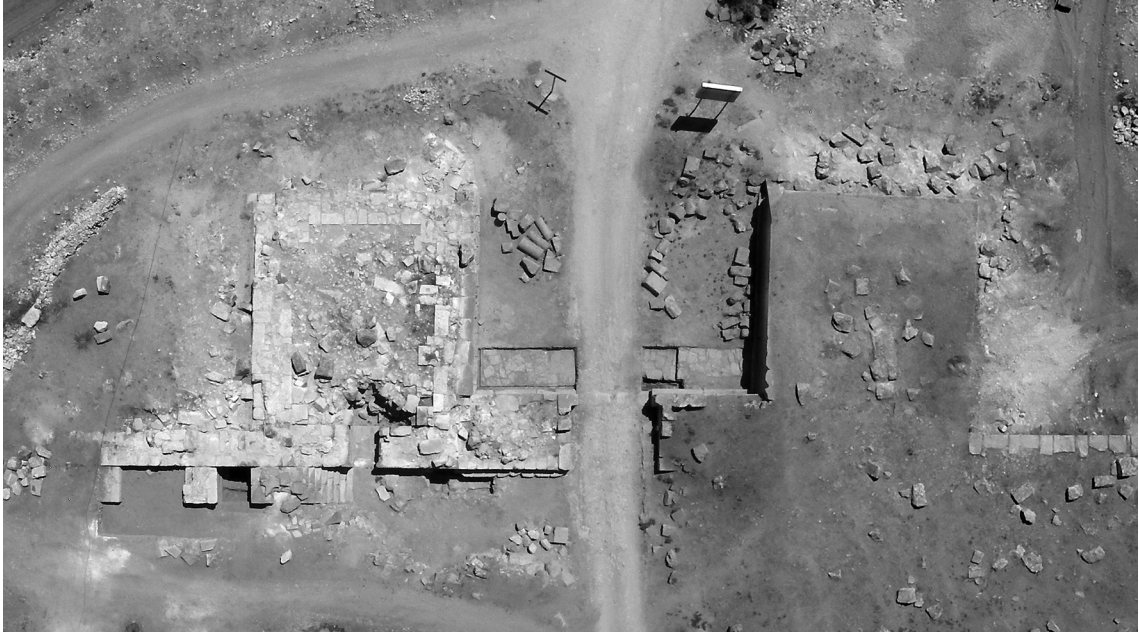
Fig. 12: Vue cerf-volant de la porte sud (Y. Guichard).

Les travaux des premières campagnes sur la porte sud se sont concentrés sur des secteurs découverts par les anciennes fouilles et jamais publiés notamment la tour orientale. Cette reprise de l'étude des secteurs déjà fouillés a été doublée de dégagements et de sondages de vérifications menés sur l'ensemble de l'édifice<sup>(10)</sup>. (Fig.12)

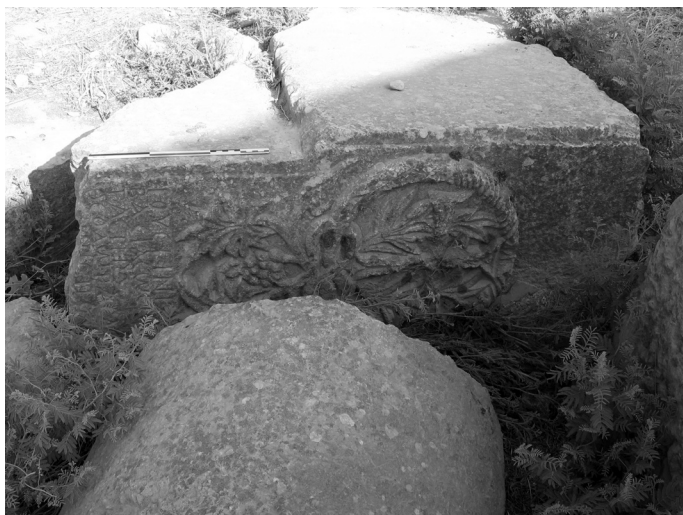
Fig. 13: Inscription aux abords de la porte sud.

Cette inscription a été découverte dans la partie orientale de l'avant cours accompagné de plusieurs blocs et de quatre fûts de colonne (diamètre de 50 cm sur une hauteur de 80 cm ; diamètre de 60 cm sur une hauteur de 135 cm ; diamètre de 45 cm sur une hauteur de 120 cm ; diamètre de 40 cm sur une hauteur de 130 cm). Ces blocs reposent dans le passage entre les deux tours de la porte. C'est dans les angles nord de l'avant-cour à la jonction des parements des tours et des murs de l'entrée qu'ont été implantés deux sondages. Cette intervention a permis de mettre au jour le dallage en basalte de la rue principale. Ce revêtement de forme convexe est bordé de deux trottoirs en pierre calcaire. (Fig.13)

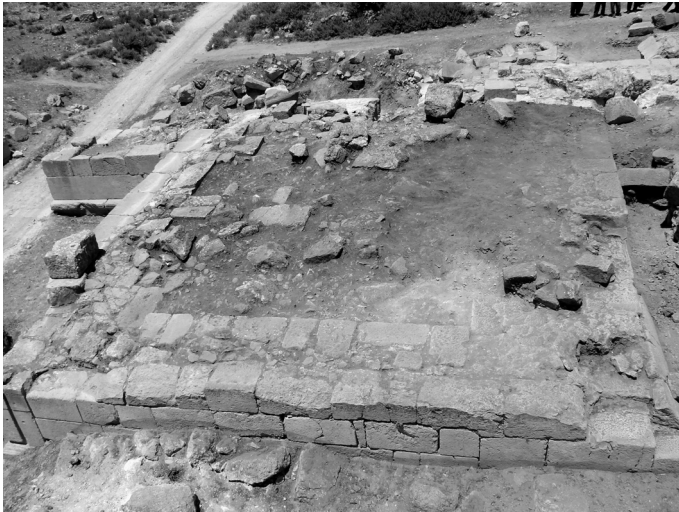
Fig. 14: La tour orientale en cours de dégagement.

La tour occidentale ne comporte aucune trace d'intervention. En revanche, la tour orientale a subi un dégagement massif<sup>(11)</sup> sur sa face nord mettant en évidence l'entrée de la tour sur toute sa hauteur<sup>(12)</sup>. Son sol de fonctionnement est matérialisé dans l'entrée par le seuil de la porte et à l'est de cette dernière par un escalier en pierre de taille conservé sur toute la hauteur actuelle de la fortification. Un palier en état de dégradation souligne le sommet de cet aménagement. Et un pilier en pierre de taille le délimite côté oriental.

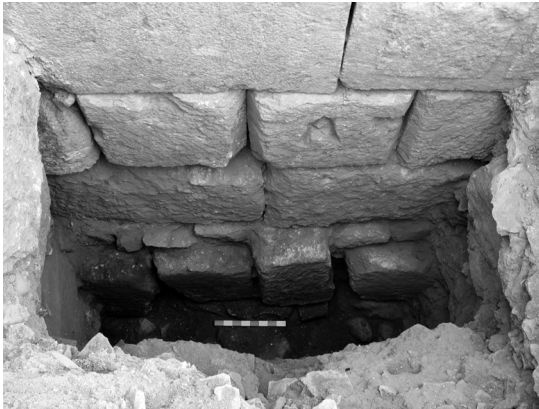
Fig. 15: La façade de la courtine et ses aménagements dans le sondage entre les piliers.

Du point de vue architectural, le rempart se présente sur une hauteur de six assises, soit sur environ 3,30m. La muraille du dernier état repose sur une assise de boutisse de 50 cm de hauteur appartenant vraisemblablement à un état antérieur à cette dernière et postérieure à l'assise de bossage de fondation. Un des blocs en boutisse présente la lettre A taillée sur sa face. Cette assise repose sur une dernière rangée de blocs élevés sur un niveau de préparation constituée de pierre de taille et de mortier de chaux en débord par rapport au reste de la façade (Fig.15). Au cours de la campagne 2008 le niveau de moellons et de mortier a été mis en évidence. Le démontage de ce niveau a permis de mettre en évidence non pas une structure liée au rempart mais la présence d'une canalisation construite contre la courtine et dont les murs en moellons calcaire tendre plate et maçonnés mesurent plus de 60cm. La mise au jour de cette canalisation a entraîné l'élargissement du sondage initialement de 1 m à plus de 1,50 m (Fig.16). Le vidage du canal a permis de récolter très peu de matériel archéologique.

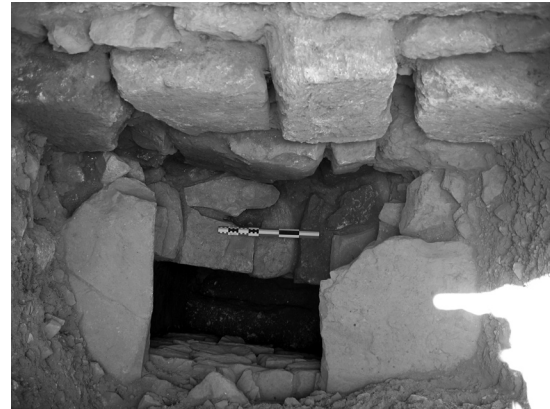
Fig. 16: Sondage entre les piliers. Vue de la canalisation.

Sous ce niveau de sol un dallage en basalte est apparu sur la partie ouest du sondage. Il est constitué de grande dalle de basalte qui semble recouvrir une canalisation est-ouest. Ce dallage est délimité à l'est par une grande base de colonne vestige probable du portique bordant la rue principale. La base de colonne est placée au dessus de la canalisation est-ouest et est délimitée au sud par une dalle de calcaire blanc et au nord par une zone perturbée par l'installation de différentes canalisations en brique cuite venues se déverser dans la grande canalisation. Il est important de souligner que ce système d'évacuation d'eau est de même direction que celle retrouvée dans le sondage entre les piliers de l'escalier. A la limite orientale du sondage, les vestiges d'un dallage en calcaire blanc, inférieur en niveau au dallage en basalte, a été relevé. Il est cependant perturbé par les canalisations mais également entièrement tranché par la maçonnerie de la tour (Fig.17).

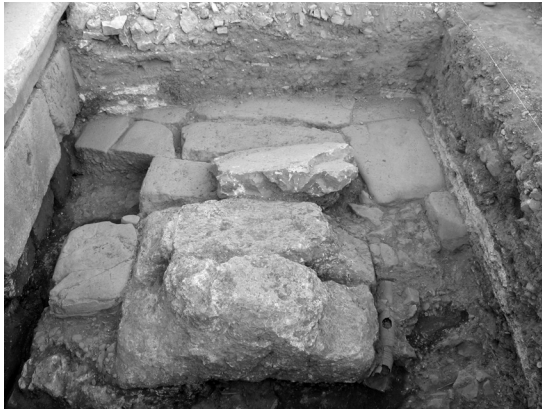
Fig. 17: Sondage à la jonction des maçonneries de façade de la tour orientale.

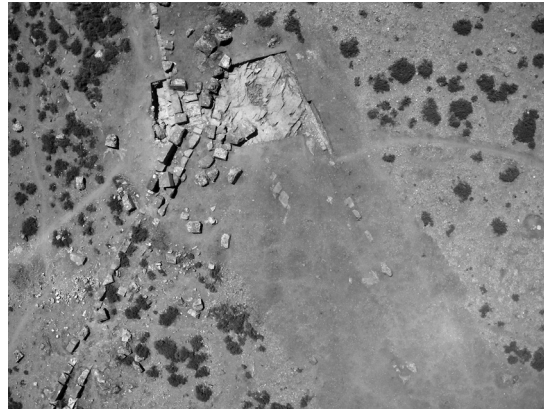
Fig. 18: Chantier implanté à la jonction de la maçonnerie polygonal et du rempart modulaire sur la pente de la citadelle (vue cerf-volant Y. Guichard).

C'est donc à mi-pente sur le flanc sud-est de l'acropole, à la jonction des deux types d'appareils, polygonal, d'une part, et en pierre quadrangulaire, d'autre part, que de nouveaux chantiers ont été implantés (fig.18).

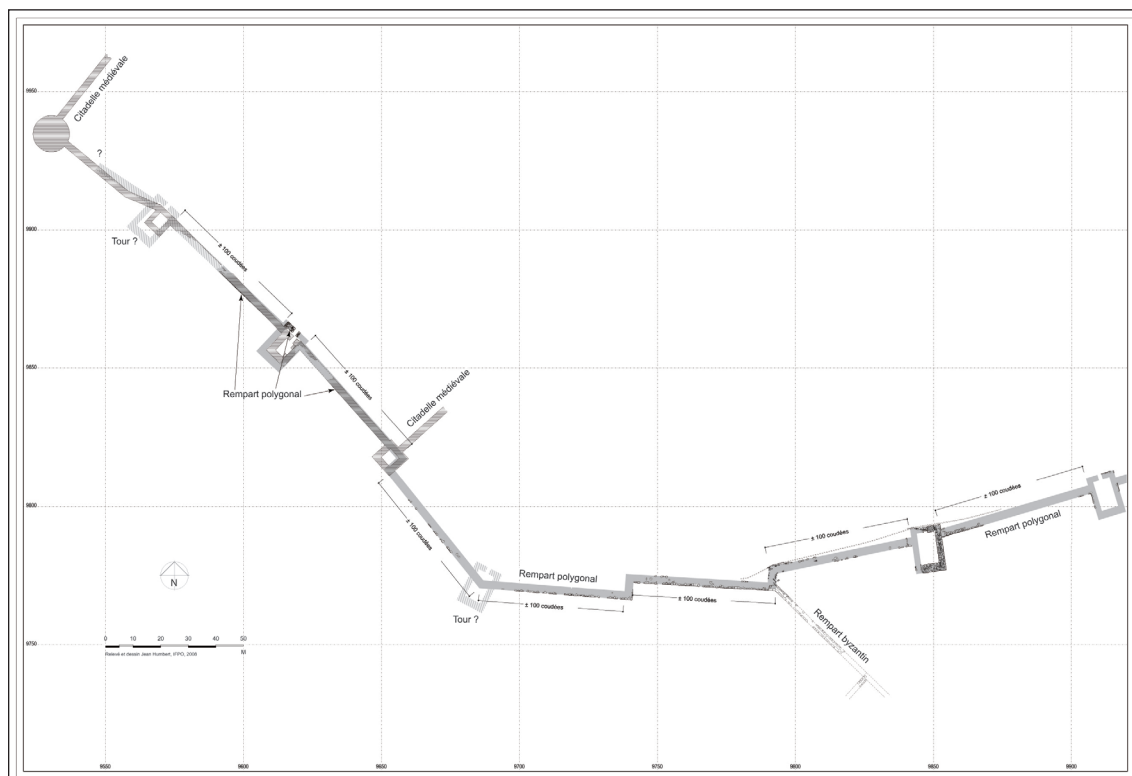
Fig. 19: Relevé chantier de la pente (J. Humbert).

Un premier sondage a été ouvert sur la face extérieure de la muraille polygonale, précisément au point où cet appareil disparaît, puis étendue vers l'intérieur de la ville.
