Diagnostic du système de collecte des excréta et eaux usées domestiques dans les milieux inondables de la ville de Lomé: cas du quartier Zogbédji

Ekoué Lagnon Ahatefou, Moursalou Koriko, Komi Edem Koledzi, Sanonka Tcheguëni, Dihéénane Bafai D, Gado Tchangbédji, Mohamed Hafidi

RESUME

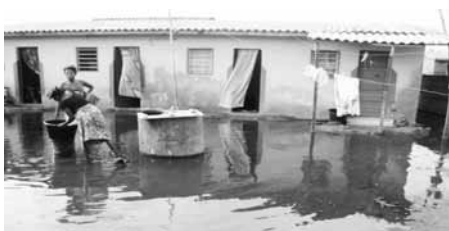
- Les pluies étendent la zone de pollution en gagnant des terrains vides, maisons et rues par ruissellement comme l'indiquent les photos suivantes :

Figure 1 : Maisons inondées

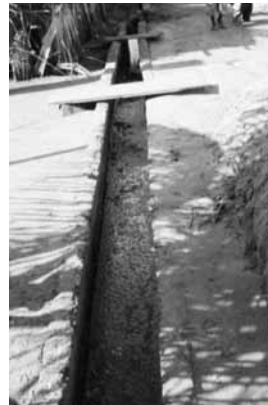
Figure 2 : Eaux usées en stagnation dans les caniveaux

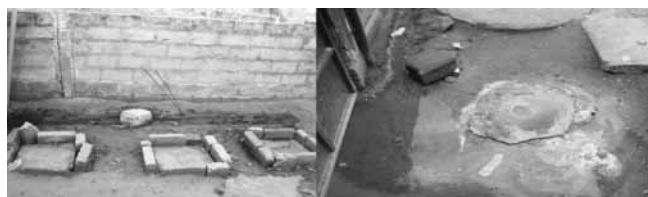
- Absence de tout système de collecte adéquat d'eaux vannes et d'eaux usées ;
- fosses dites traditionnelles qui ne sont que des trous creusés par les habitants;
- fosses septiques (en mauvais état de fonctionnement) qui sont des fosses dimensionnés par des maçons;

Figure 7B : fosses septiques

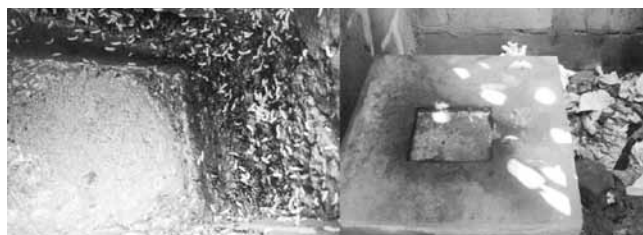
La propreté des ouvrages sanitaires est une condition nécessaire pour éviter aux usagers l'auto-contamination par des germes pathogènes. Les WC doivent garder leur intérieur sombre, quotidiennement entretenus et régulièrement vidangés à temps. Nous avons dénombré au cours de notre enquête des WC déplorables (cf. figure 12). Les fosses étant mal construites d'une part et d'autre part, la non utilisation d'adjuvant dans le crépissage (qui devrait assurer une parfaite étanchéité) fait qu'il-y-a infiltration des eaux du sous-sol dans les fosses. Ainsi, seulement 17,3% des concessions (soit 24 / 139) vidangent leurs fosses à une fréquence de moins de 2 ans.

Dans les autres concessions, le remplissage se fait encore plus rapidement : 46,0% soit 64 concessions sur 139 font la vidange 2 fois dans l'année ; 36,7% soit 51 concessions sur les 139 le font tous les 4 mois. Les matières fécales et eaux vannes comportent beaucoup de germes pathogènes. Leurs manipulations s'il le faut doit se faire avec précaution. Cependant les puisatiers du quartier se dédaignent des matériels de protection dans leurs activités, mettant en danger leur santé et celles des autres.

Figure 12 : Fosses trop pleines
