Quais et ouvrages portuaires romains de Rouen/Rotomagus (Seine-Maritime)

Marie-Clotilde LEQUOY*

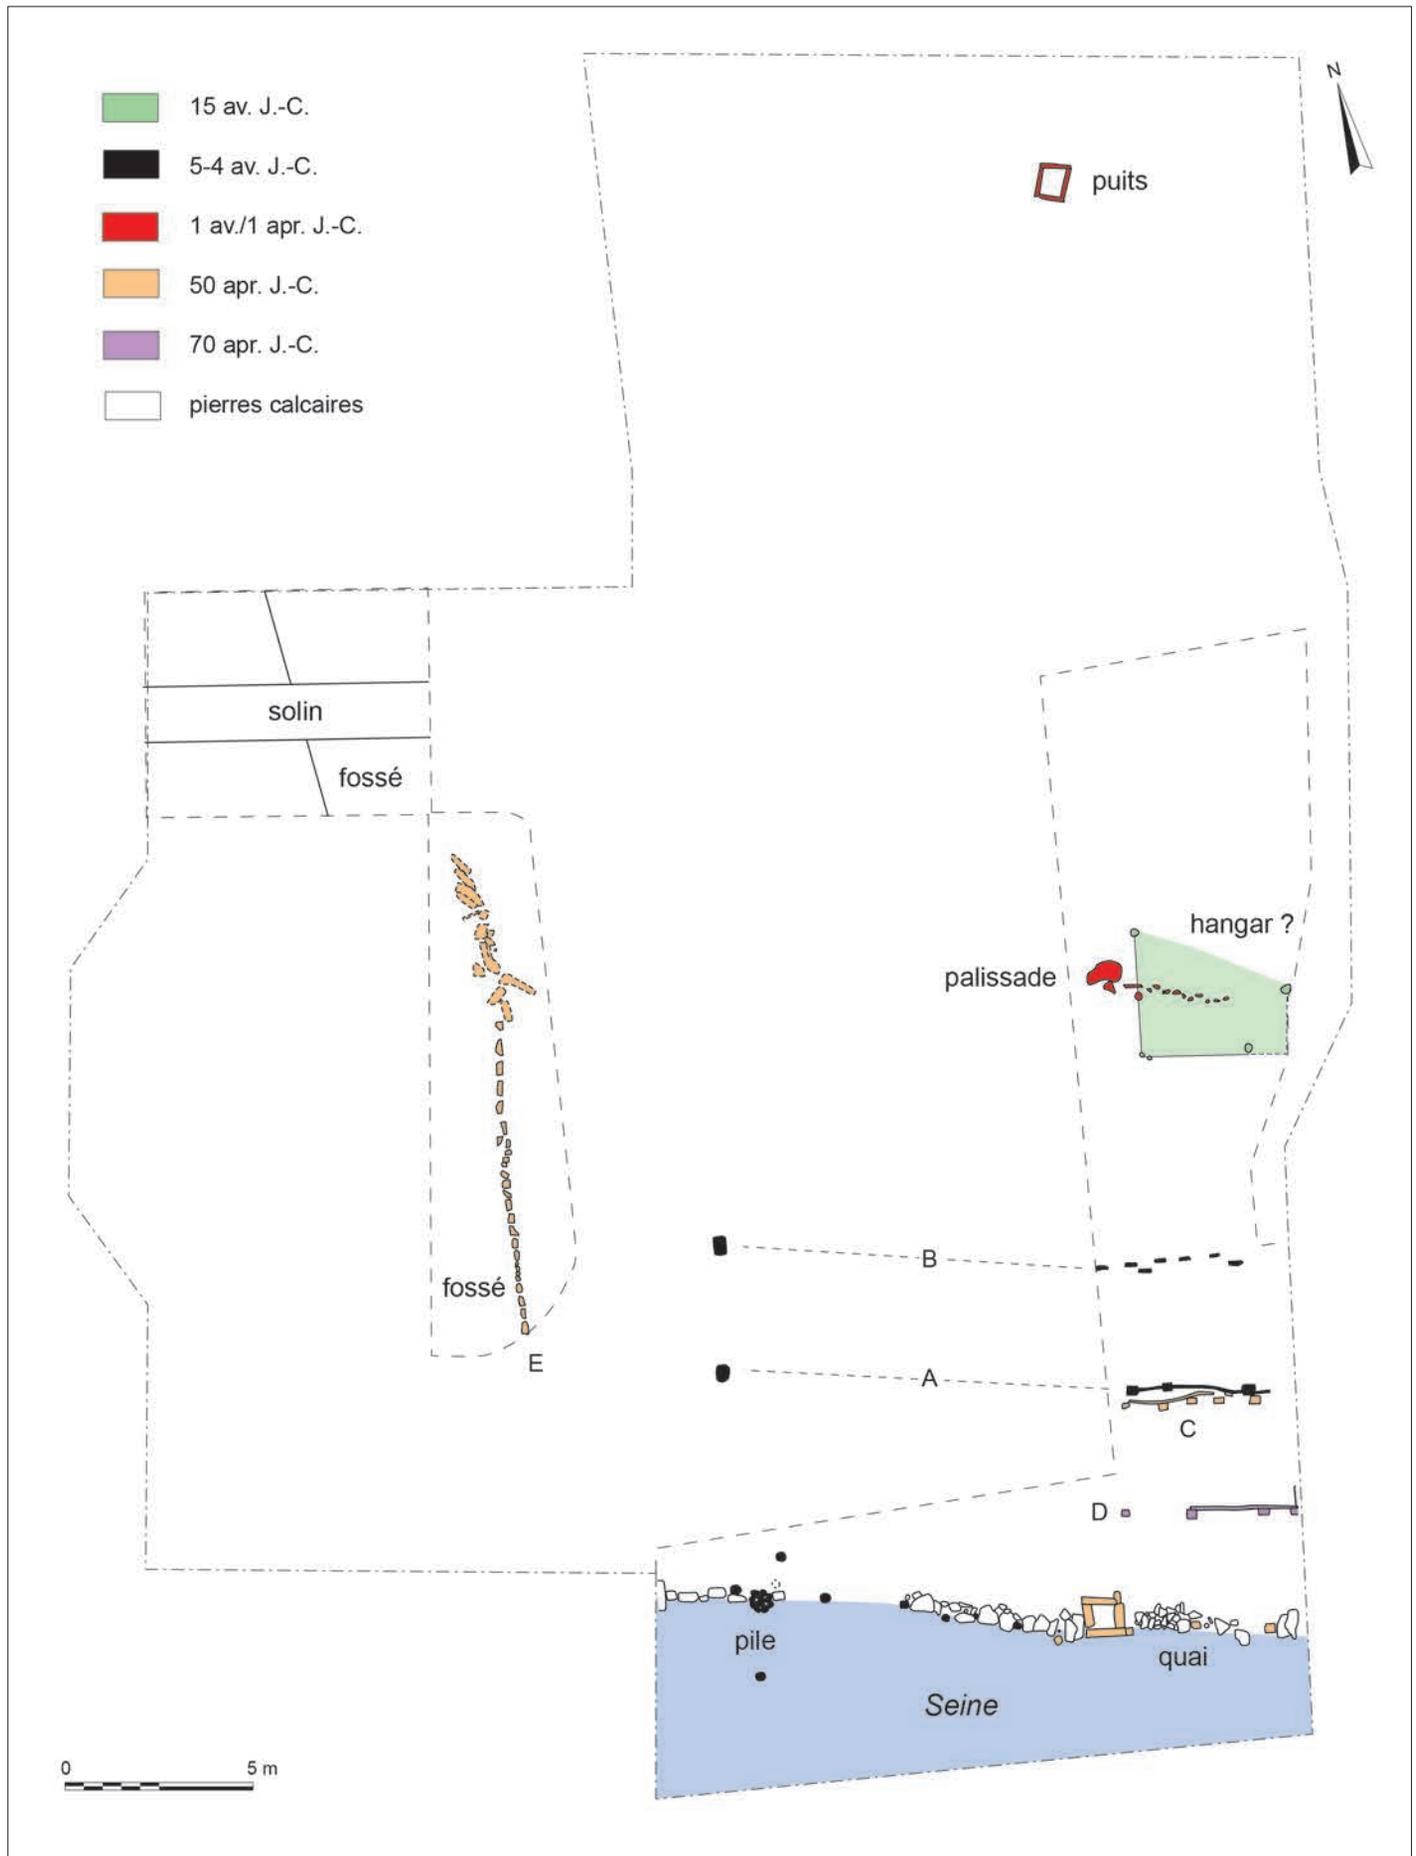
Fig. 4 – Plan général des vestiges par phases (relevés : B. Brisach ; DAO : B. Guillot).

Il a été reconnu dans la partie sud de la station, sur toute sa largeur, soit environ 17 m, mais a été détruit sur près de 2 m par le collecteur d'égout (fig. 3 et 4). Il se situe en un point où la grave de la terrasse alluviale amorce une forte pente. Deux époques de construction ont été mises en évidence par la dendrochronologie, une partie ouest, datée vers 5-4 av. J.-C., et une partie est qui a été construite ou reconstruite au milieu du 1^{er} s. apr. J.-C.

À l'ouest du quai et presque perpendiculairement à celui-ci, on installe, vers le milieu du 1^{er} s., un alignement de pièces de bois (fig. 4, ligne E) enfoncées de façon presque jointive le long d'un fossé large d'environ 6 m, dont le fond n'a pas

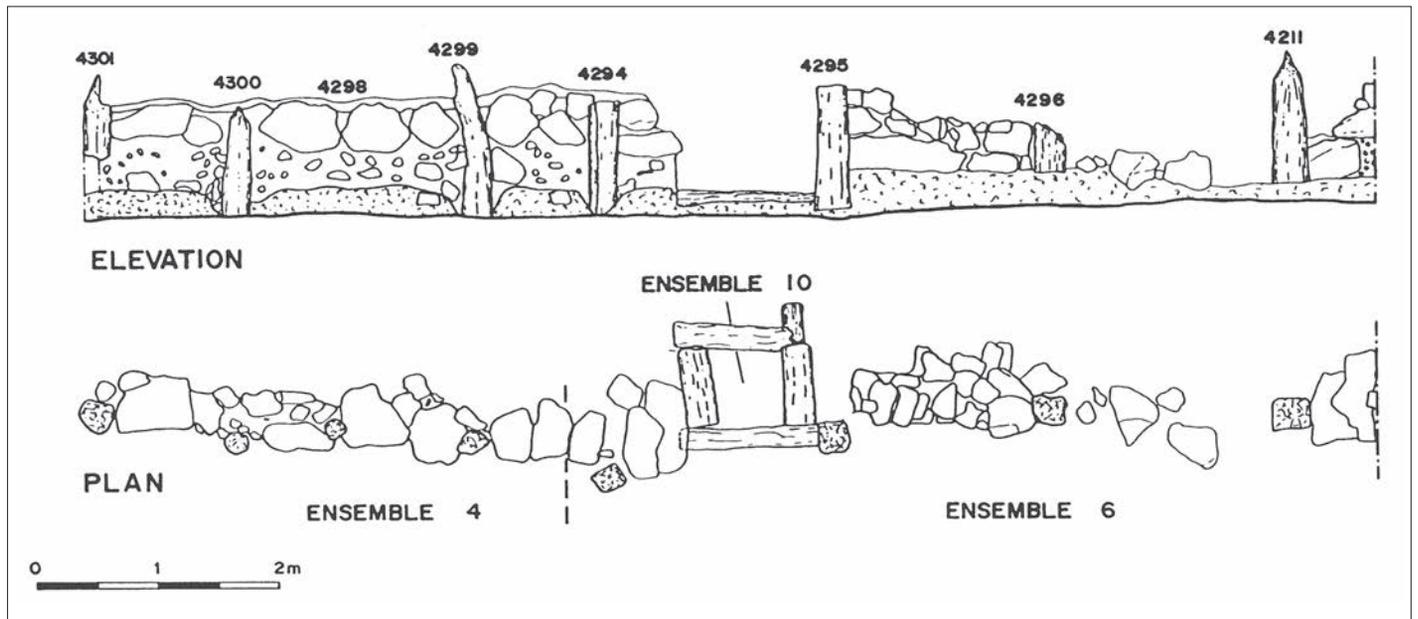
Fig. 5 – Plan et élévation du quai dans la zone A (relevés : B. Brisach).

La partie la plus ancienne du quai est conservée sur une élévation maximale de 0,70 m et sur une dizaine de mètres de longueur (fig. 5). Elle présente un parement mixte fait de pierres calcaires de moyen et grand appareil, maçonnées avec de l'argile, et de pièces de chêne placées verticalement avec environ 1 m à 1,20 m d'intervalle entre les unes et les autres, suivant un alignement qui n'est pas tout à fait régulier (4714, 4712, non prélevé, 4301, 4300, 4299). Ces bois sont, à l'exception d'un seul pieu, des poteaux à la base sciée et aplanie, qui ont conservé leur écorce et présentent un diamètre compris entre 15 et 20 cm. Ils ont été placés à une profondeur de 0,25 à 0,30 m dans un niveau de tourbe (Us 4214), à partir d'un creusement préalable. Puis, ils ont été calés par un remblai compact de pierres calcaires (Us 4293) surmonté de pierres calcaires de moyen ou de grand appareil maçonnées avec de l'argile (Us 4297). Cette construction ne constituait vraisemblablement que la base du quai, qui semble avoir été arasé car les pierres sont

recouvertes par un lit de vase ou une argile grise très fine de 5 à 10 cm d'épaisseur (Us 4298) (fig. 5). La fouille a montré que le quai était protégé de l'affouillement des eaux par un remblai de grosses pierres disposées en avant.

mal conservée, mais on peut observer que des blocs calcaires de moyen appareil ont été assemblés à la base des pièces de bois pour former un parement solide (fig. 5). Une coupe stratigraphique (fig. 10) dressée à l'extrémité est de la fouille, où par chance des niveaux archéologiques ont été conservés sur environ 2,50 m de haut, montre, en arrière du parement du quai, un apport très compact de blocs calcaires dans une matrice argileuse gris foncé, contenant quelques fragments de tuiles

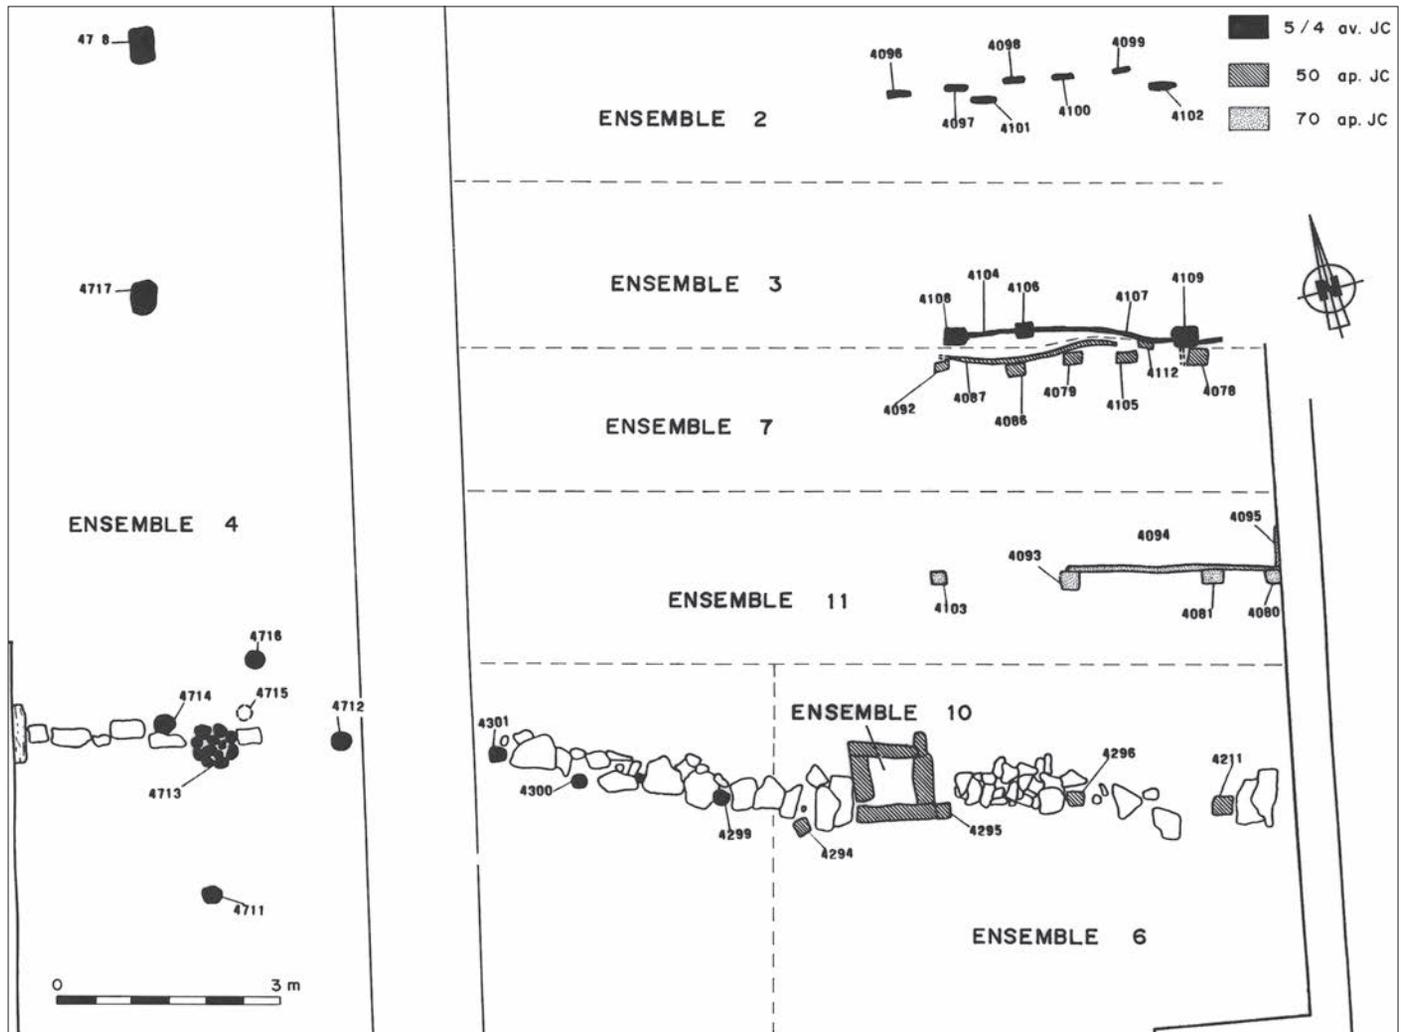
Fig. 6 – Plan détaillé des pieux et poteaux composant les structures (relevés : B. Brisach).

Cette pile évoque, par sa construction, un ouvrage important perpendiculaire au quai (appontement ?). Les deux poteaux massifs correspondent à des quarts de rondins équarris et sont vraisemblablement à mettre en relation avec elle. Deux autres pieux très massifs (Us 4717 et Us 4718) ont été découverts dans le même alignement nord-sud lors de la surveillance de terrassement (fig. 6, ensemble 4).

Entre les pieux 4294 et 4295 a été aménagé un cadre de quatre planches (Us 4303, 4304, 4305 et 4306) assemblées à mi-bois, dont la structure s'apparente à la base d'un puits détruit au haut Moyen Âge (fig. 6, ensemble 10 ; tabl. III).

À la même période, au milieu du 1^{er} s., un rondin de bois non dégrossi et vaguement épointé (Us 4112) est ajouté pour caler la planche 4107 de la ligne A (fig. 4 et 6, ensemble 3). La structure est ensuite renforcée en la doublant par un nouvel aménagement très légèrement en contrebas (fig. 4, ligne C ; fig. 6, ensemble 7 ; tabl. IV). Il se compose de cinq poteaux (ensemble C, Us 4092, non prélevée, 4086, 4079, 4015 et 4078) et d'une planche horizontale (Us 4087) simplement en appui sur les pièces verticales.

Vingt ans plus tard, vers 70 apr. J.-C., une nouvelle ligne de pieux liés à des madriers est construite entre le quai et la double structure décrite ci-dessus, ce qui laisse un intervalle d'à peine 3 m entre ces différents aménagements (fig. 4, ligne D ; fig. 6, ensemble 11 ; tabl. V).

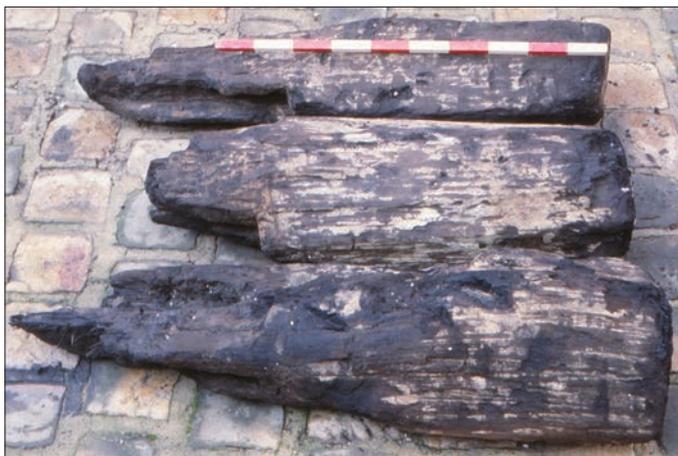
Fig. 7 – Trois poteaux (Us 4108, 4106, 4109) posés au sol (cliché : M.-C. Lequoy, DRAC de Normandie).

En arrière du quai, la berge a été stabilisée par des aménagements construits en même temps. Une première ligne de trois poteaux (Us 4108, 4106 et 4109), reliés par des planches (Us 4104 et 4107), a été installée parallèlement au quai, à environ 6 m de distance (fig. 4, ligne A ; fig. 6, ensemble 3). L'étude xylogologique a montré que le tissu ligneux de trois poteaux, qui possèdent encore leur aubier, est identique et qu'ils proviennent très probablement d'un même chêne, âgé de 170 ans, qui a été refendu en trois quartiers pleins sur près de 2 m de long (fig. 7 et 8).

Ils présentent, dans leur partie supérieure, des encoches larges d'environ 8 cm sur deux faces opposées pour deux d'entre eux, et deux faces contiguës pour le troisième. Ce dernier semble ainsi être un poteau d'angle. Les planches, horizontales, coulisent dans des rainures latérales pratiquées sur les poteaux à 0,85 m de hauteur et peuvent se superposer de chant, l'assemblage se faisant par rainure-languettes. Cet ensemble est ancré

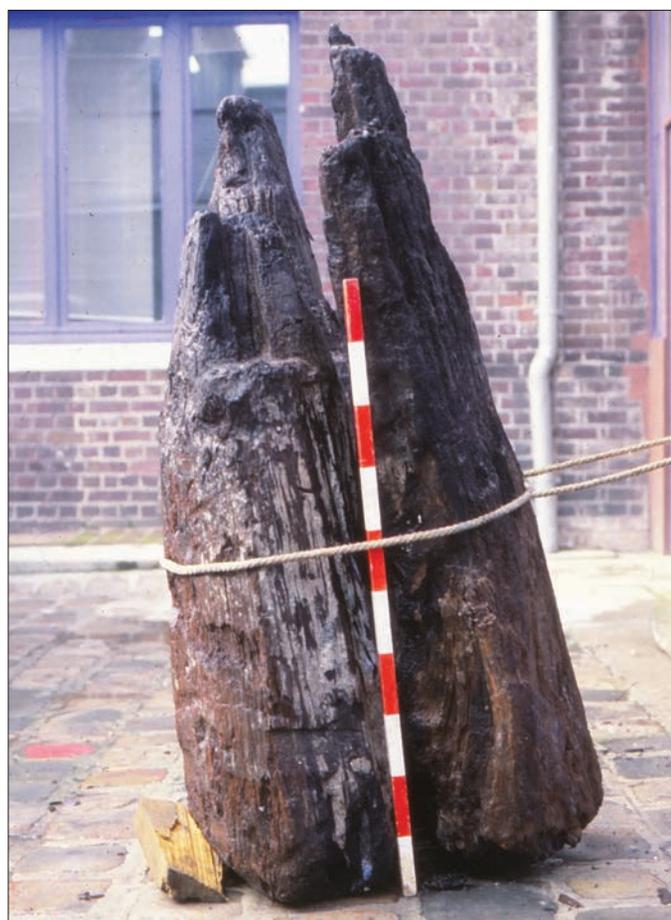
Fig. 8 – Les trois poteaux (Us 4108, 4106, 4109) assemblés ; ils proviennent d'un même chêne (cliché : M.-C. Lequoy).

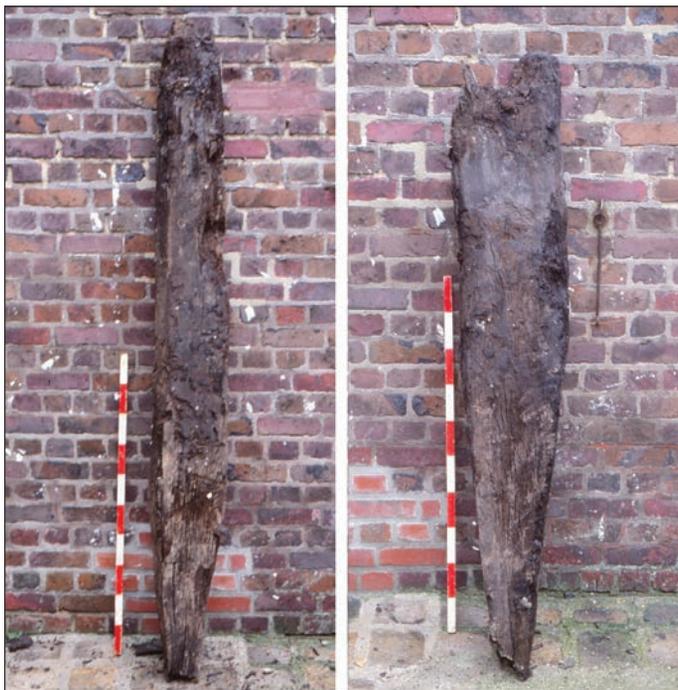
Fig. 9 – Les pieux 4295 et 4296 appartenant à la partie est du quai (clichés : M.-C. Lequoy).

Ces pieux présentent des caractères homogènes dans leurs dimensions, leur épointage en quatre sifflets et leur forte densité due à un taux de croissance rapide (5 cernes/cm). Foncés très profondément dans la grave, ils possèdent une très bonne résistance aux pressions. L'élévation de cette partie du quai est très

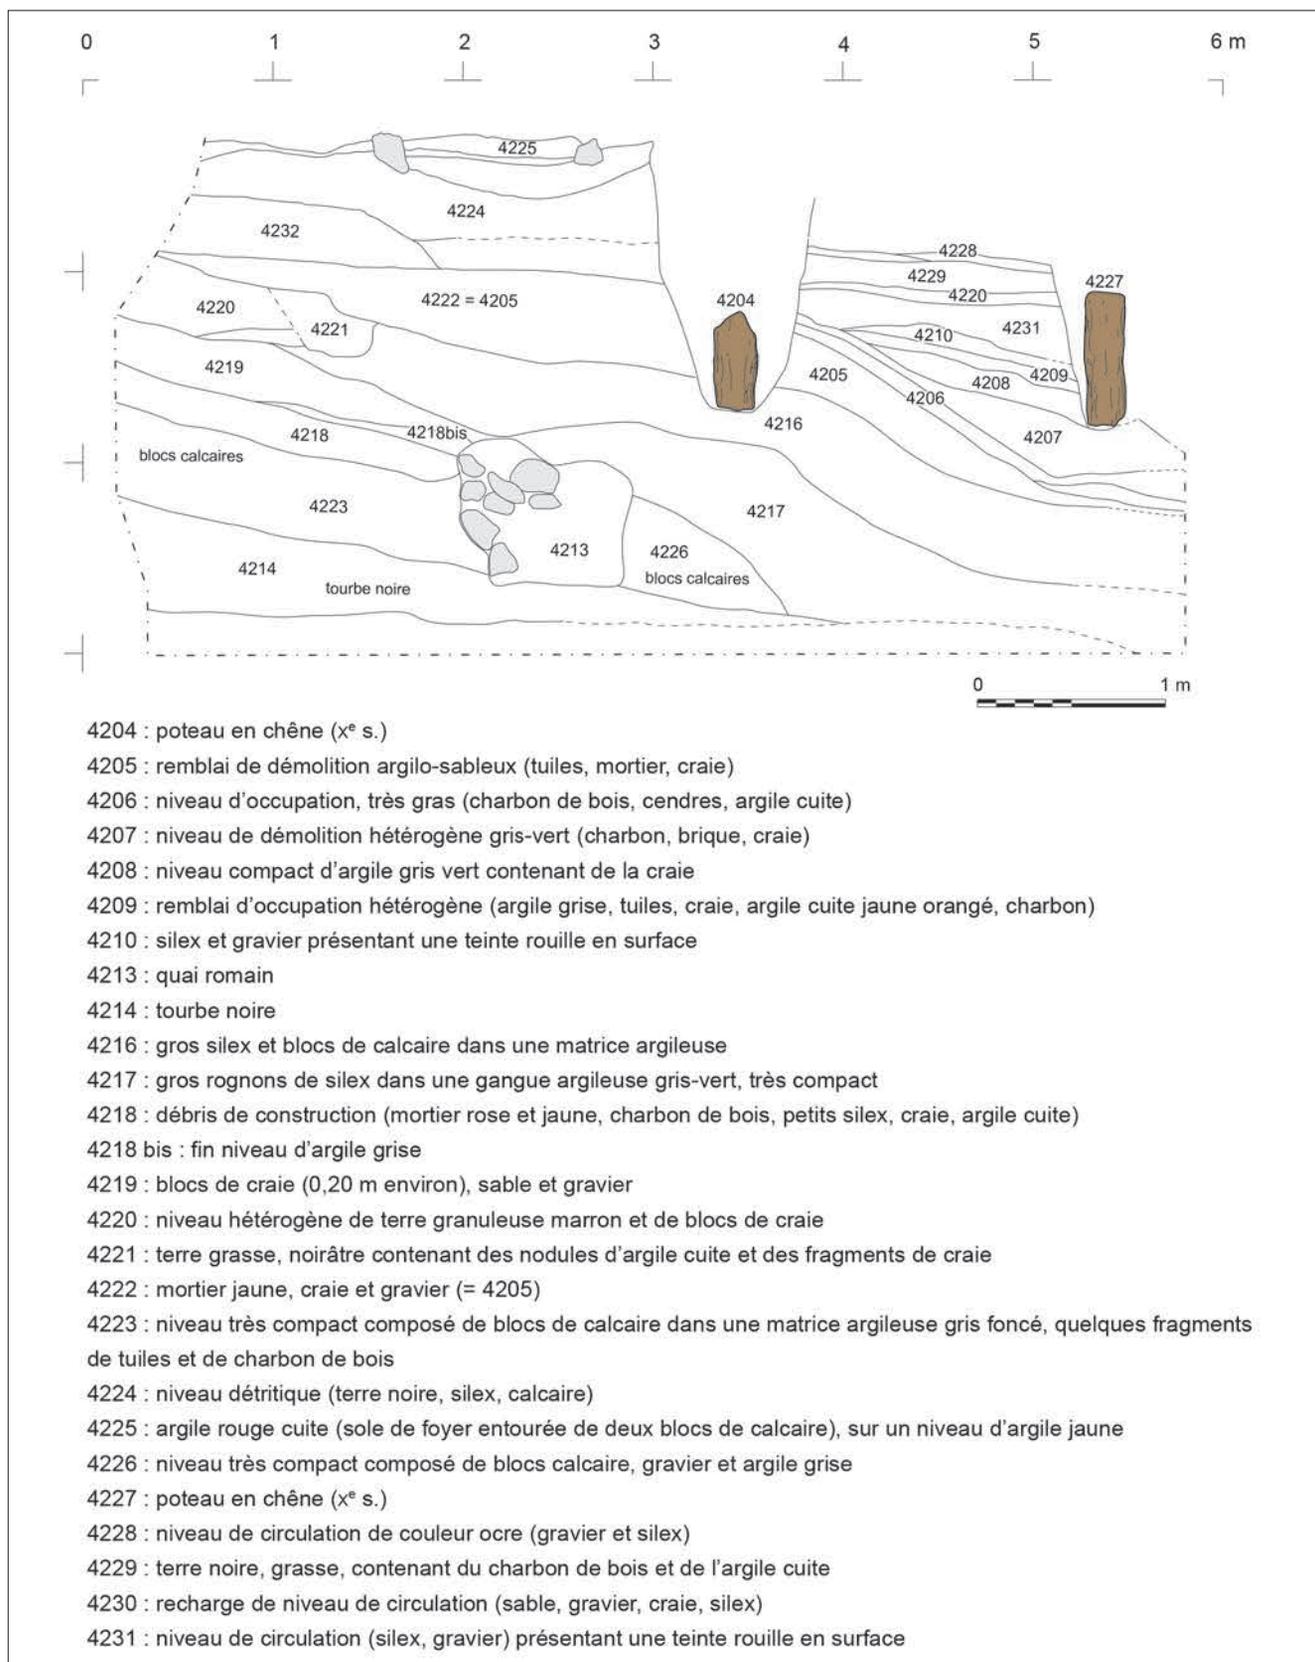
Fig. 10 – Coupe stratigraphique située le long de la paroi est de la station, en zone A (dessin : M.-C. Lequoy ; DAO : J. Mouchard).

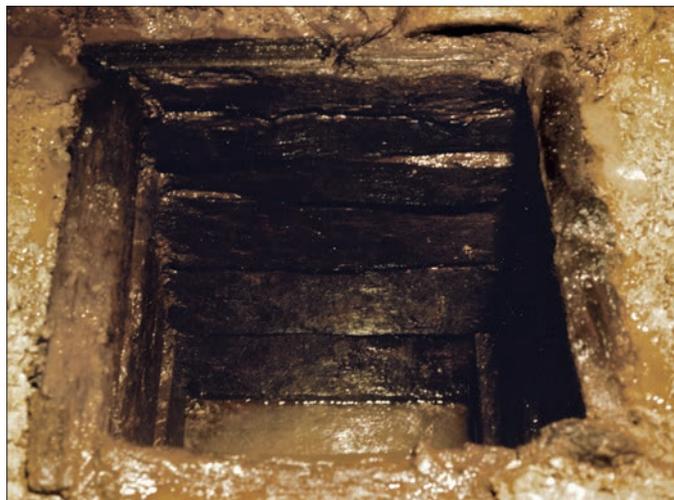
Fig. 11 – Cuvelage d'un puits augustéen (cliché : M.-C. Lequoy).

Dans la partie septentrionale de la station Théâtre des Arts, soit à 20 m au nord de la palissade, a été découvert un puits construit durant la même période, comme le confirment la dendrochronologie et l'étude du mobilier céramique (Lecler *et al.* 2003) (fig. 4 et 11). Il a été creusé dans la grave de la terrasse alluviale puis, après la mise en place d'un cuvelage en chêne, l'espace entre la grave et les pièces de bois a été colmaté par de l'argile. La base du puits, seule conservée, est constituée de cinq assises de madriers assemblés à mi-bois, qui délimitent une fosse carrée de 0,80 m de côté. Toute la terre de remplissage (Us 4010), imbibée d'eau, a été prélevée pour être tamisée sur place avec une maille de 1 mm. Les restes organiques étudiés (Matterne 1993) correspondent à des fruits entiers provenant probablement d'arbustes surplombant la margelle du puits (aubépine, cornouiller sanguin, noisetier, prunellier). Une petite quantité de céréales carbonisées témoigne de restes culinaires qui ont été jetés. De même, l'étude entomologique (Bocquillon *et al.* 1995) a révélé la présence de pupes de mouches vivant sur des restes alimentaires frais et de scarabées coprophages provenant d'excréments d'animaux ou de fumier. Quant à l'étude zoologique (Yvinec, Matterne 1993), elle montre que des petits animaux ont été piégés dans le puits (taupes, petits rongeurs,

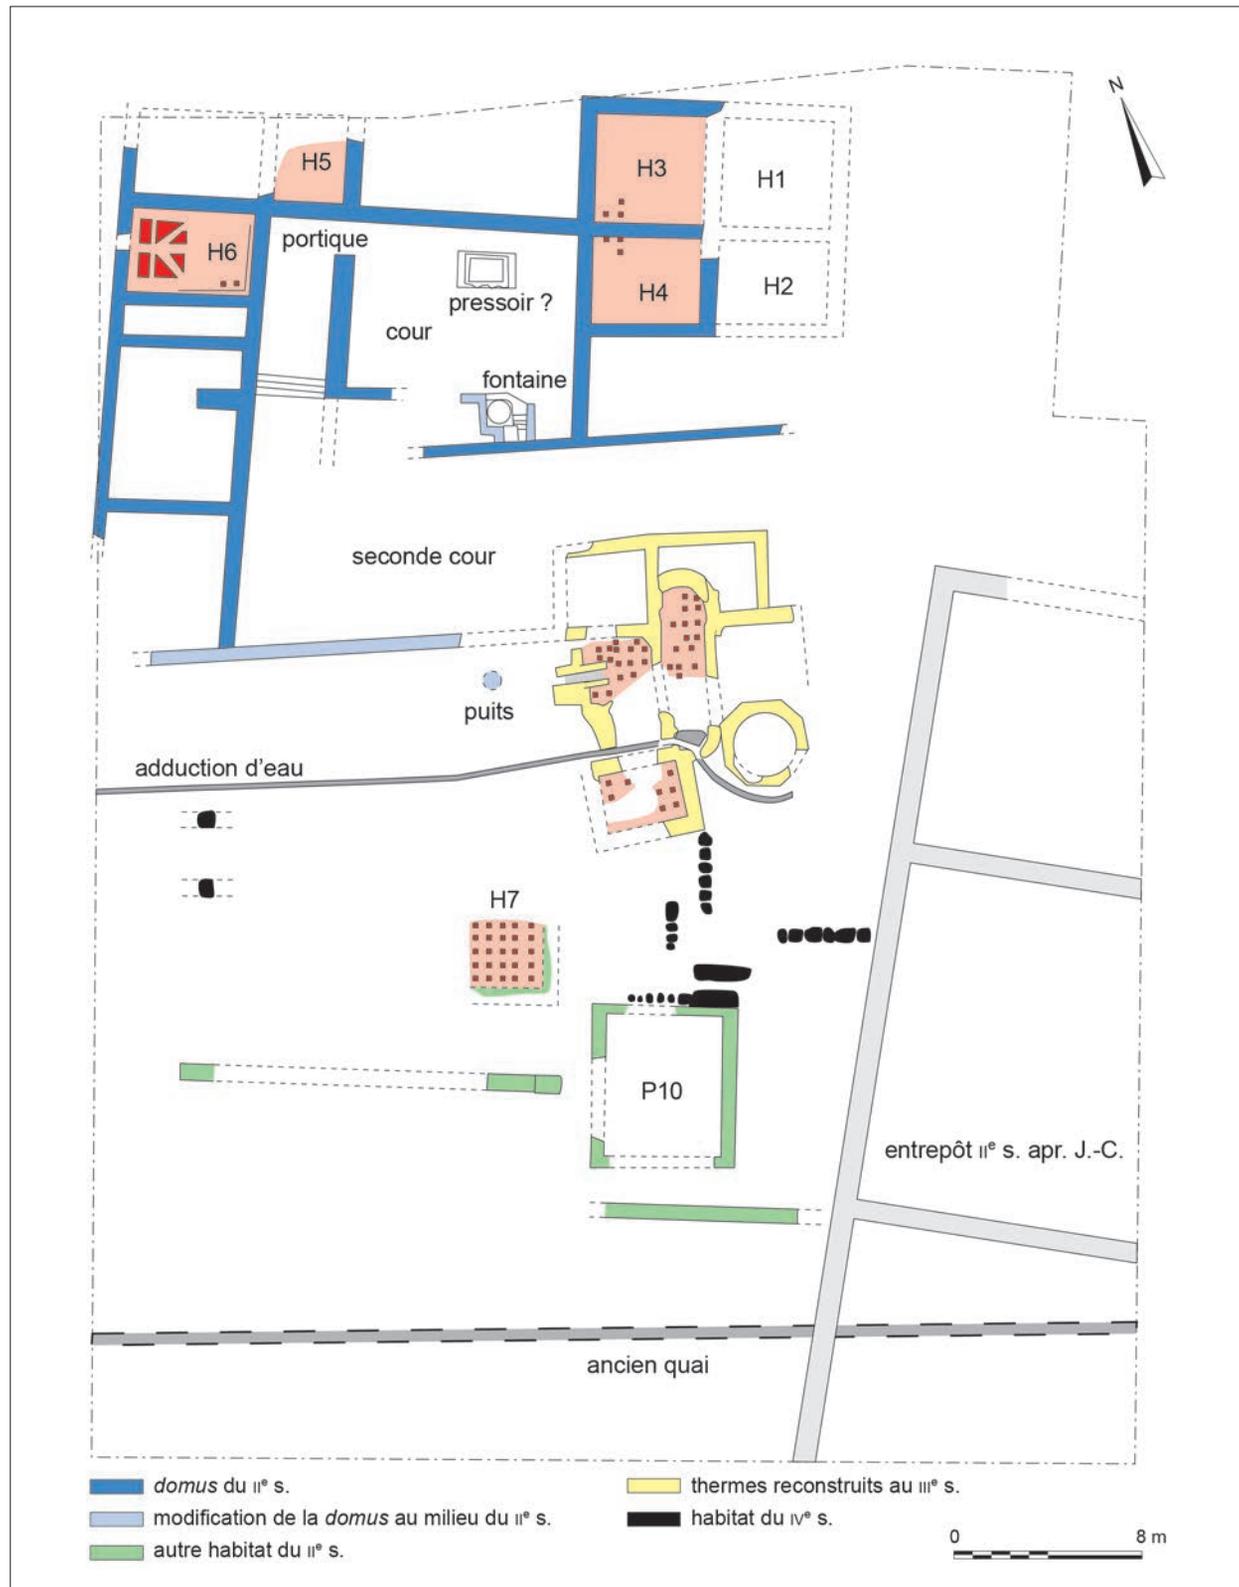
Fig. 12 – Relevé des vestiges mis au jour sur la place de la Haute-Vieille-Tour (relevés : É. Follain, Drac Normandie ; DAO : B. Guillot).

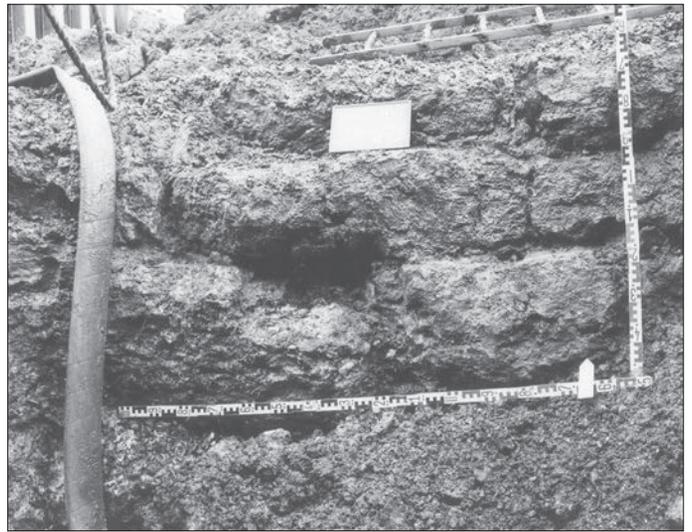
Fig. 13 – Place de la Haute-Vieille-Tour : mur du quai au sud de la place (cliché : J. Vavasseur, DRAC Haute-Normandie).
