# Quais et ouvrages portuaires romains de Rouen/Rotomagus (Seine-Maritime)

Marie-Clotilde LEQUOY\*

**Résumé.** Le port antique de Rouen/Rotomagus reste mal connu malgré la découverte de deux quais, l'un à l'ouest de la ville, l'autre à l'est. Le premier, situé à l'emplacement de la station de métro Théâtre des Arts, a été daté par la dendrochronologie de l'époque augustéenne (5-4 av. J.-C.). Situé à 150 m au nord de la berge actuelle de la Seine, il présente un parement mixte constitué de pièces de bois verticales et de pierres calcaires. En arrière, plusieurs

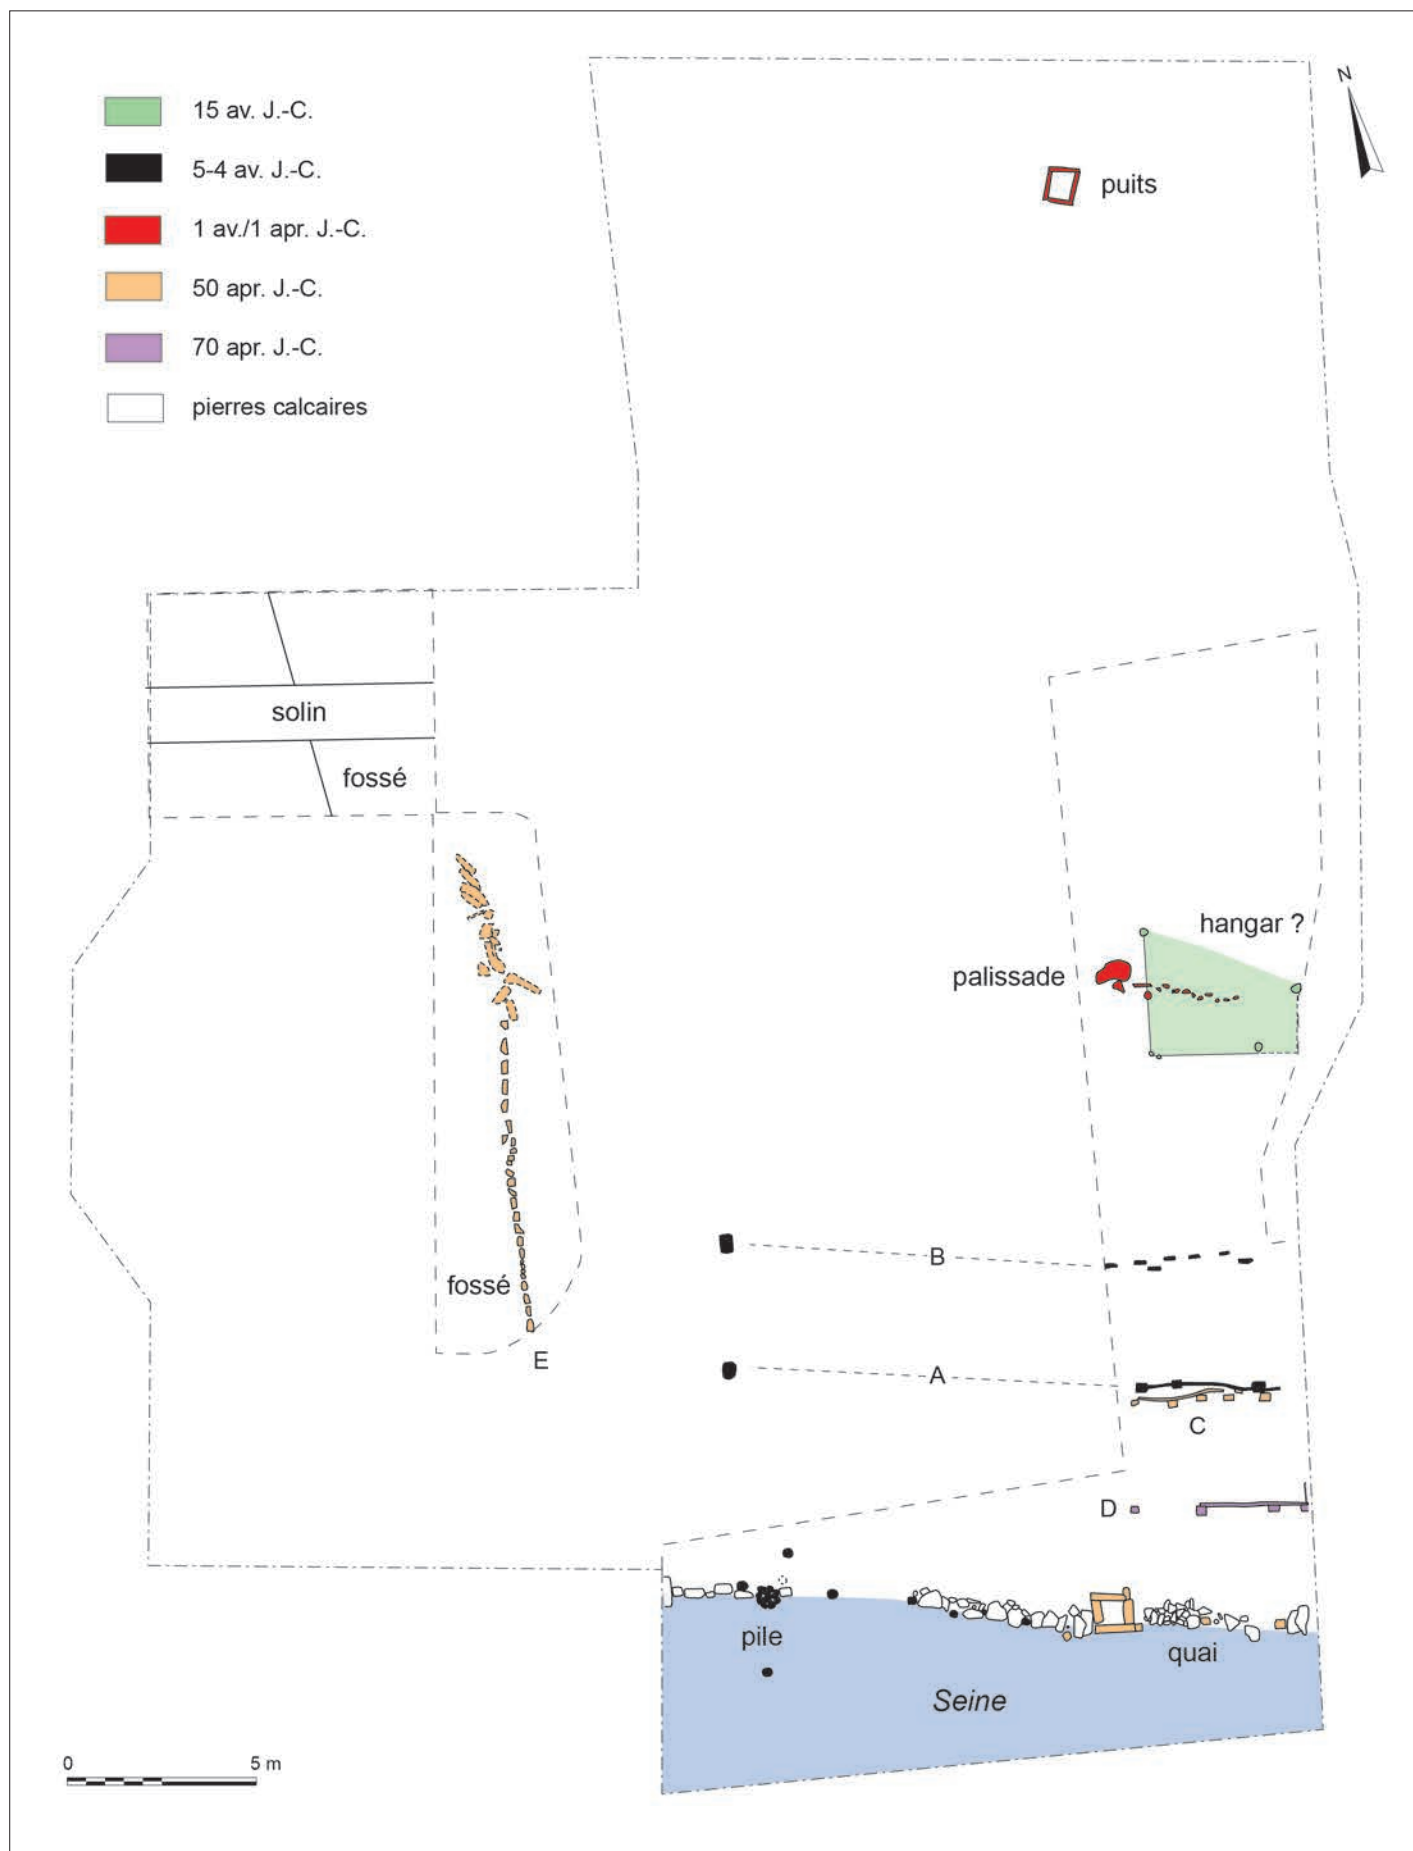
Fig. 4 – Plan général des vestiges par phases (relevés : B. Brisach ; DAO : B. Guillot).

Il a été reconnu dans la partie sud de la station, sur toute sa largeur, soit environ 17 m, mais a été détruit sur près de 2 m par le collecteur d'égout (fig. 3 et 4). Il se situe en un point où la grave de la terrasse alluviale amorce une forte pente. Deux époques de construction ont été mises en évidence par la dendrochronologie, une partie ouest, datée vers 5-4 av. J.-C., et une partie est qui a été construite ou reconstruite au milieu du 1<sup>er</sup> s. apr. J.-C.

Vingt ans plus tard, vers 70 apr. J.-C., une nouvelle ligne de pieux liés à des madriers est construite entre le quai et la double structure décrite ci-dessus, ce qui laisse un intervalle d'à peine 3 m entre ces différents aménagements (fig. 4, ligne D ; fig. 6, ensemble 11 ; tabl. V).

À l'ouest du quai et presque perpendiculairement à celui-ci, on installe, vers le milieu du 1<sup>er</sup> s., un alignement de pièces de bois (fig. 4, ligne E) enfoncées de façon presque jointive le long d'un fossé large d'environ 6 m, dont le fond n'a pas

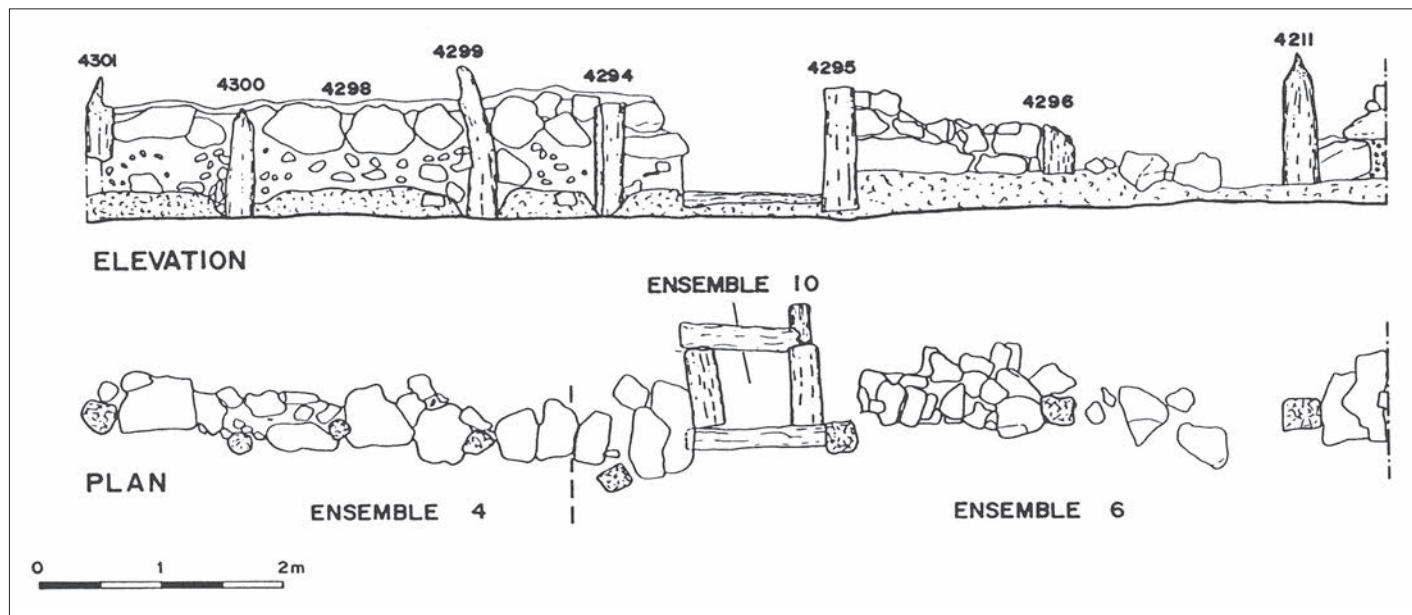
Fig. 5 – Plan et élévation du quai dans la zone A (relevés : B. Brisach).

La partie la plus ancienne du quai est conservée sur une élévation maximale de 0,70 m et sur une dizaine de mètres de longueur (fig. 5). Elle présente un parement mixte fait de pierres calcaires de moyen et grand appareil, maçonnées avec de l'argile, et de pièces de chêne placées verticalement avec environ 1 m à 1,20 m d'intervalle entre les unes et les autres, suivant un alignement qui n'est pas tout à fait régulier (4714, 4712, non prélevé, 4301, 4300, 4299). Ces bois sont, à l'exception d'un seul pieu, des poteaux à la base sciée et aplanie, qui ont conservé leur écorce et présentent un diamètre compris entre 15 et 20 cm. Ils ont été placés à une profondeur de 0,25 à 0,30 m dans un niveau de tourbe (Us 4214), à partir d'un creusement préalable. Puis, ils ont été calés par un remblai compact de pierres calcaires (Us 4293) surmonté de pierres calcaires de moyen ou de grand appareil maçonnées avec de l'argile (Us 4297). Cette construction ne constituait vraisemblablement que la base du quai, qui semble avoir été arasé car les pierres sont

recouvertes par un lit de vase ou une argile grise très fine de 5 à 10 cm d'épaisseur (Us 4298) (fig. 5). La fouille a montré que le quai était protégé de l'affouillement des eaux par un remblai de grosses pierres disposées en avant.

mal conservée, mais on peut observer que des blocs calcaires de moyen appareil ont été assemblés à la base des pièces de bois pour former un parement solide (fig. 5). Une coupe stratigraphique (fig. 10) dressée à l'extrémité est de la fouille, où par chance des niveaux archéologiques ont été conservés sur environ 2,50 m de haut, montre, en arrière du parement du quai, un apport très compact de blocs calcaires dans une matrice argileuse gris foncé, contenant quelques fragments de tuiles

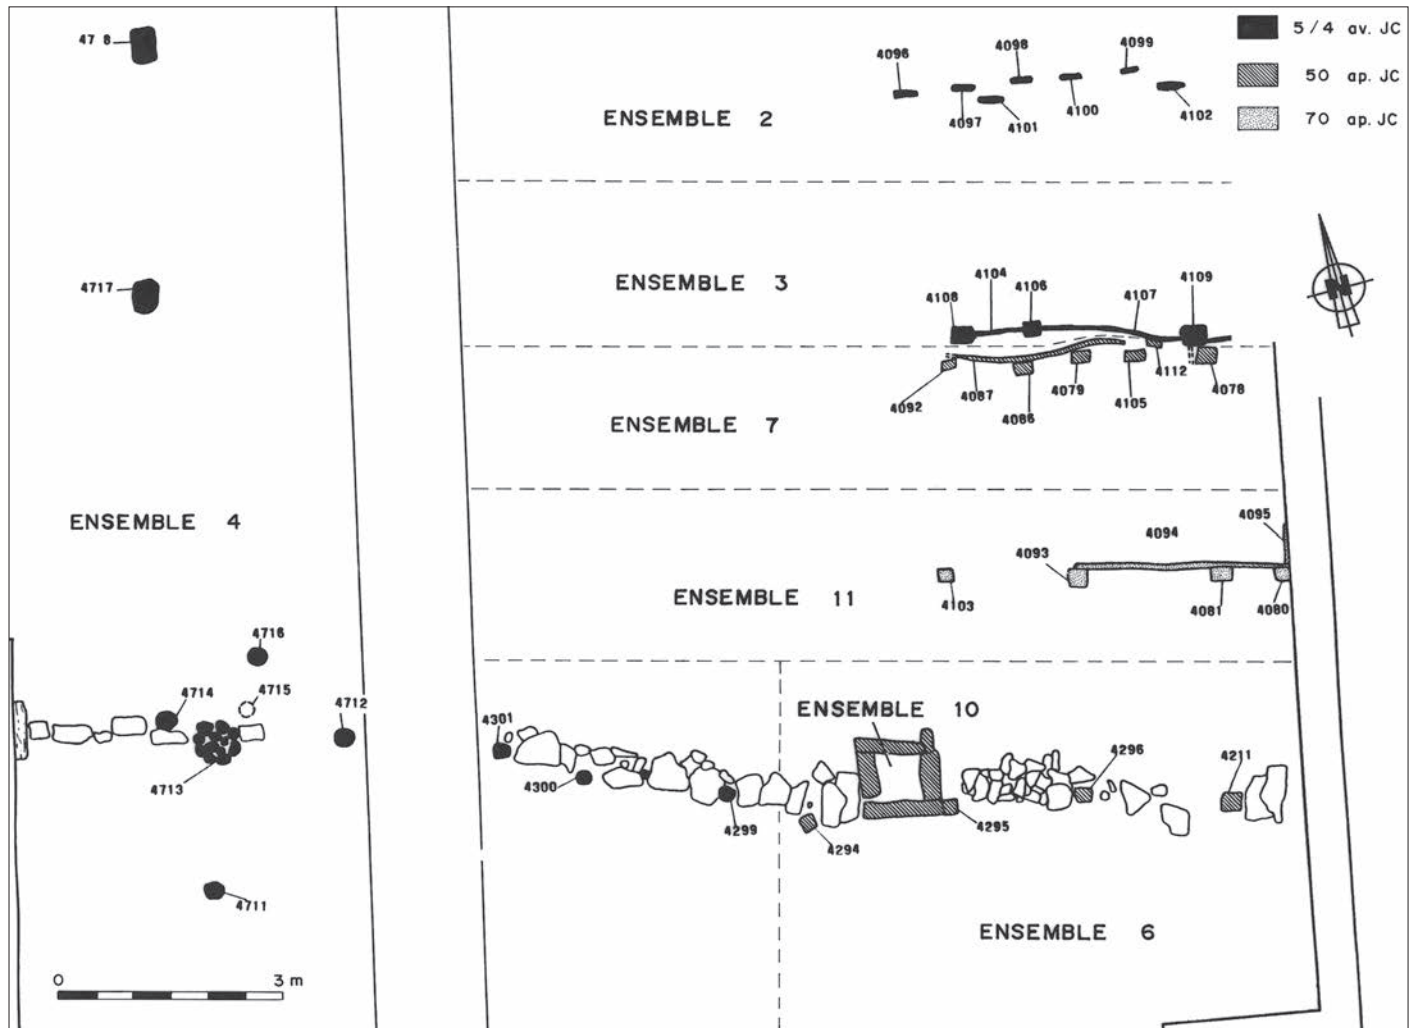
Fig. 6 – Plan détaillé des pieux et poteaux composant les structures (relevés : B. Brisach).

Cette pile évoque, par sa construction, un ouvrage important perpendiculaire au quai (appontement ?). Les deux poteaux massifs correspondent à des quarts de rondins équarris et sont vraisemblablement à mettre en relation avec elle. Deux autres pieux très massifs (Us 4717 et Us 4718) ont été découverts dans le même alignement nord-sud lors de la surveillance de terrassement (fig. 6, ensemble 4).

Entre les pieux 4294 et 4295 a été aménagé un cadre de quatre planches (Us 4303, 4304, 4305 et 4306) assemblées à mi-bois, dont la structure s'apparente à la base d'un puits détruit au haut Moyen Âge (fig. 6, ensemble 10 ; tabl. III).

À la même période, au milieu du 1<sup>er</sup> s., un rondin de bois non dégrossi et vaguement épointé (Us 4112) est ajouté pour caler la planche 4107 de la ligne A (fig. 4 et 6, ensemble 3). La structure est ensuite renforcée en la doublant par un nouvel aménagement très légèrement en contrebas (fig. 4, ligne C ; fig. 6, ensemble 7 ; tabl. IV). Il se compose de cinq poteaux (ensemble C, Us 4092, non prélevée, 4086, 4079, 4015 et 4078) et d'une planche horizontale (Us 4087) simplement en appui sur les pièces verticales.

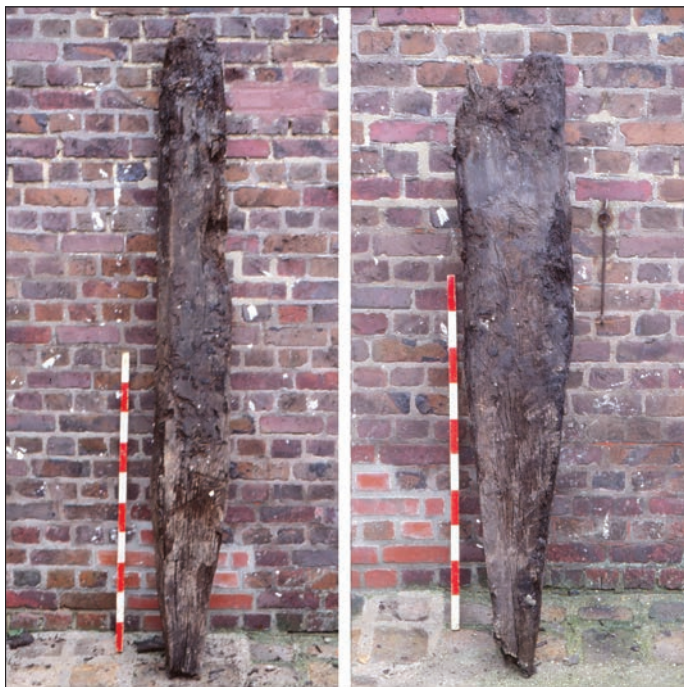
Fig. 9 – Les pieux 4295 et 4296 appartenant à la partie est du quai (clichés : M.-C. Lequoy).

Vers le milieu du 1<sup>er</sup> s., il semble que l'on procède à d'importants travaux de réaménagement du site. Le quai est reconstruit dans sa partie orientale à l'aide de pieux de forte densité, très solides, disposés dans une tranchée remplie de cailloux (Us 4294, 4295, 4296 et 4211 ; fig. 5 et 6 ; tabl. II). Ils sont espacés d'environ 2 m, soit un intervalle un peu plus grand que dans la partie occidentale (1,20 m). Ces pièces de bois, dont la partie supérieure conservée affleure à la même hauteur que celles de la partie ancienne du quai, sont foncés très profondément, comme en témoigne leur hauteur souvent supérieure à 2 m. D'autre part, le travail d'épointement de ces pieux est très différent de celui observé lors de la phase précédente. Alors que la pointe du pieu 4299, appartenant à la partie ouest du quai, a été réalisée sur une petite hauteur, d'un seul coup de doloire ou de hache, celle des pieux de la partie est présente quatre sifflets formant une pyramide régulière (fig. 9). Deux de ces pieux (4294 et 4295) présentent une mortaise. Celle-ci pouvait accueillir une planche horizontale aujourd'hui disparue, à moins qu'il ne s'agisse d'éléments réutilisés.

Ces pieux présentent des caractères homogènes dans leurs dimensions, leur épointage en quatre sifflets et leur forte densité due à un taux de croissance rapide (5 cernes/cm). Foncés très profondément dans la grave, ils possèdent une très bonne résistance aux pressions. L'élévation de cette partie du quai est très

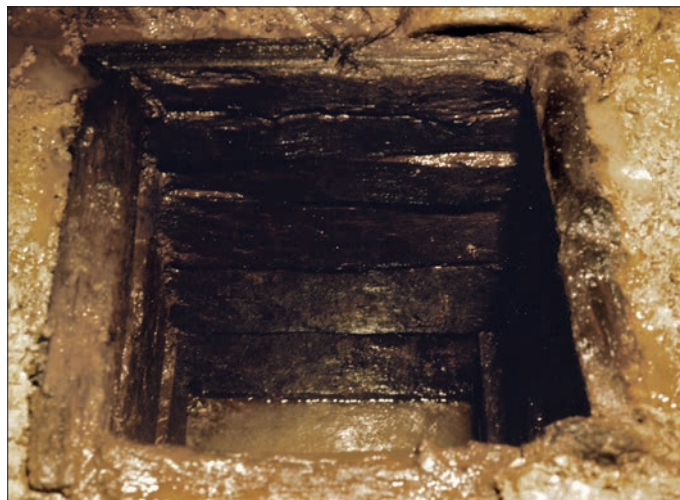
Fig. 11 – Cuvelage d'un puits augustéen (cliché : M.-C. Lequoy).

Dans la partie septentrionale de la station Théâtre des Arts, soit à 20 m au nord de la palissade, a été découvert un puits construit durant la même période, comme le confirment la dendrochronologie et l'étude du mobilier céramique (Lecler *et al.* 2003) (fig. 4 et 11). Il a été creusé dans la grave de la terrasse alluviale puis, après la mise en place d'un cuvelage en chêne, l'espace entre la grave et les pièces de bois a été colmaté par de l'argile. La base du puits, seule conservée, est constituée de cinq assises de madriers assemblés à mi-bois, qui délimitent une fosse carrée de 0,80 m de côté. Toute la terre de remplissage (Us 4010), imbibée d'eau, a été prélevée pour être tamisée sur place avec une maille de 1 mm. Les restes organiques étudiés (Matterne 1993) correspondent à des fruits entiers provenant probablement d'arbustes surplombant la margelle du puits (aubépine, cornouiller sanguin, noisetier, prunellier). Une petite quantité de céréales carbonisées témoigne de restes culinaires qui ont été jetés. De même, l'étude entomologique (Bocquillon *et al.* 1995) a révélé la présence de pupes de mouches vivant sur des restes alimentaires frais et de scarabées coprophages provenant d'excréments d'animaux ou de fumier. Quant à l'étude zoologique (Yvinec, Matterne 1993), elle montre que des petits animaux ont été piégés dans le puits (taupes, petits rongeurs,
