Quais et ouvrages portuaires romains de Rouen/Rotomagus (Seine-Maritime)

Marie-Clotilde Lequoy

Marie-Clotilde Lequoy. Quais et ouvrages portuaires romains de Rouen/Rotomagus (Seine-Maritime). Gallia - Archéologie des Gaules, 2020, Les ports romains dans les Trois Gaules. Entre Atlantique et eaux intérieures, 77 (1), pp.247-261. 10.4000/gallia.5608 . hal-03172881

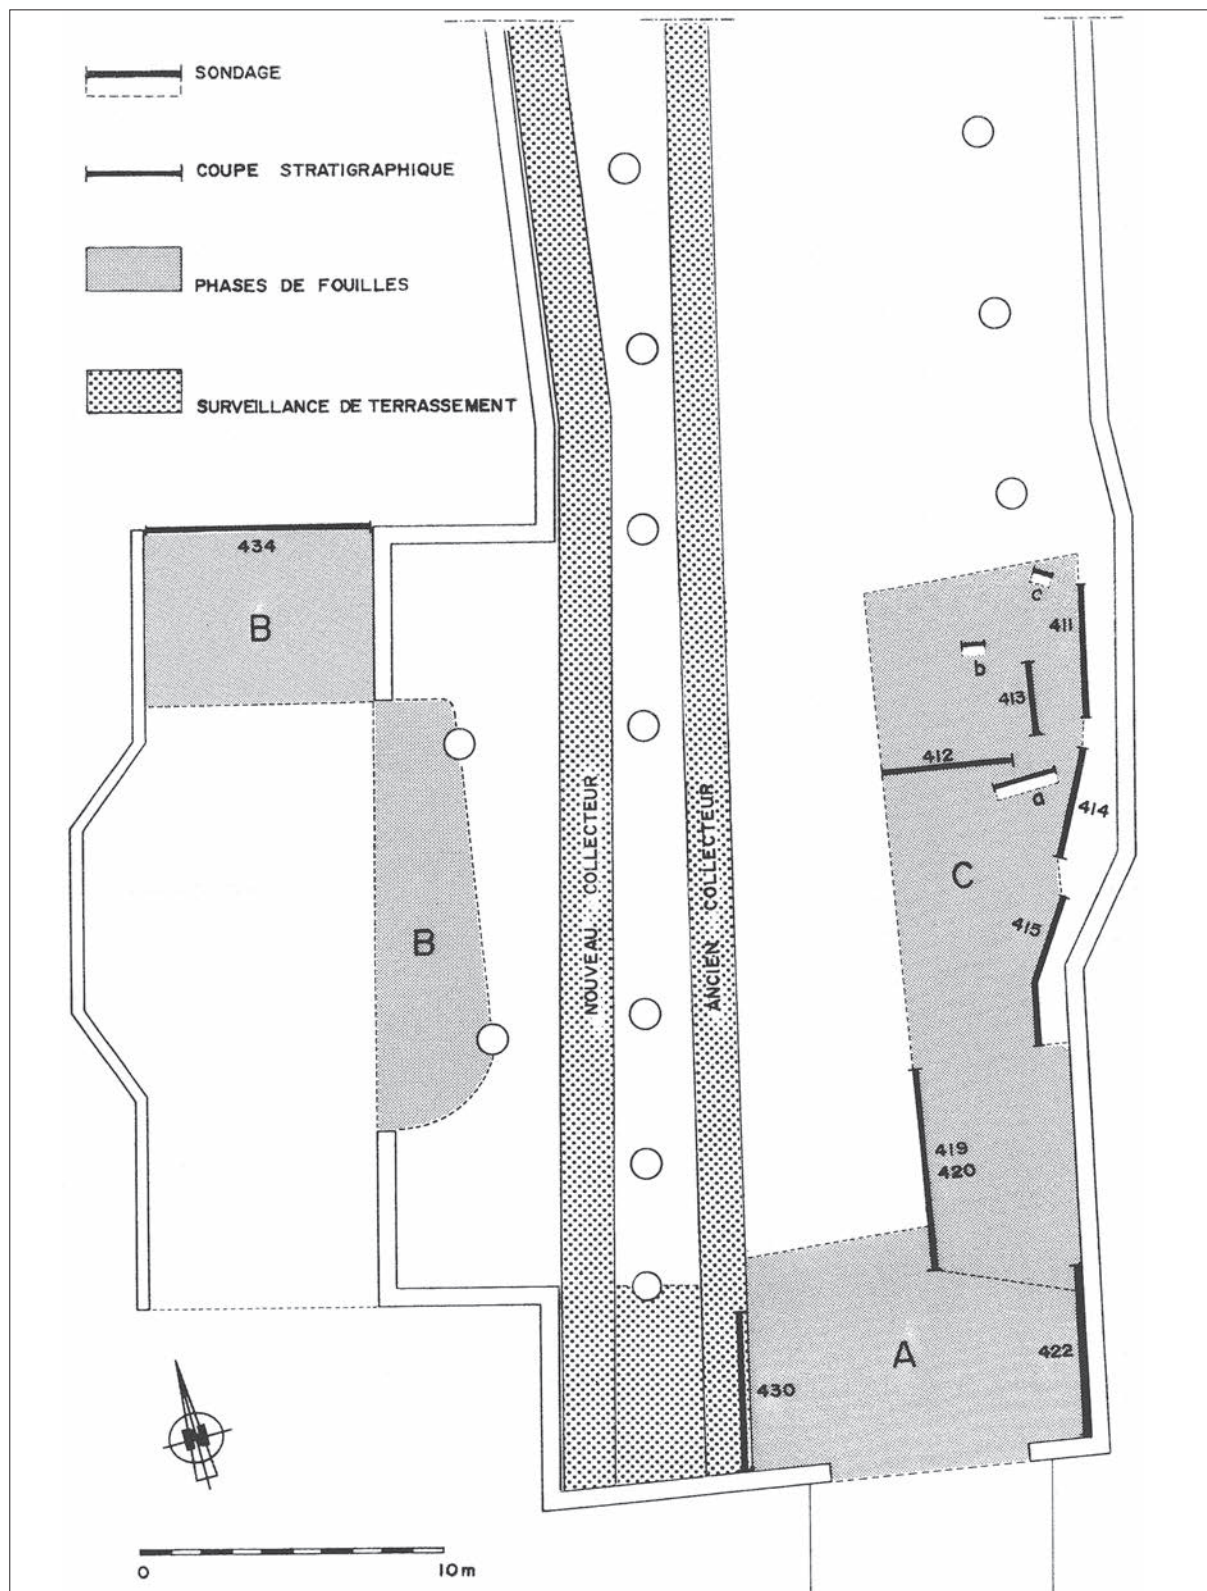
Fig. 3 – Phases de fouilles de la station de métro Théâtre des Arts (dessin : B. Brisach, Inrap).

zones (fig. 3) qui ont été étudiées durant trois périodes non consécutives, ce qui n'a pas facilité la compréhension des structures sur le terrain. La première zone fouillée (C), qui correspond à la partie haute de la berge, a bénéficié de deux semaines de travail. Une semaine seulement a été consacrée à la zone A (quai, côté sud-est), puis également une semaine à la zone B (côté ouest de la berge et du quai). La division du terrain en parties est et ouest a été induite par la présence d'un gros collecteur d'égout qui traversait la station du nord au sud, presque en son milieu, et avait détruit presque totalement les

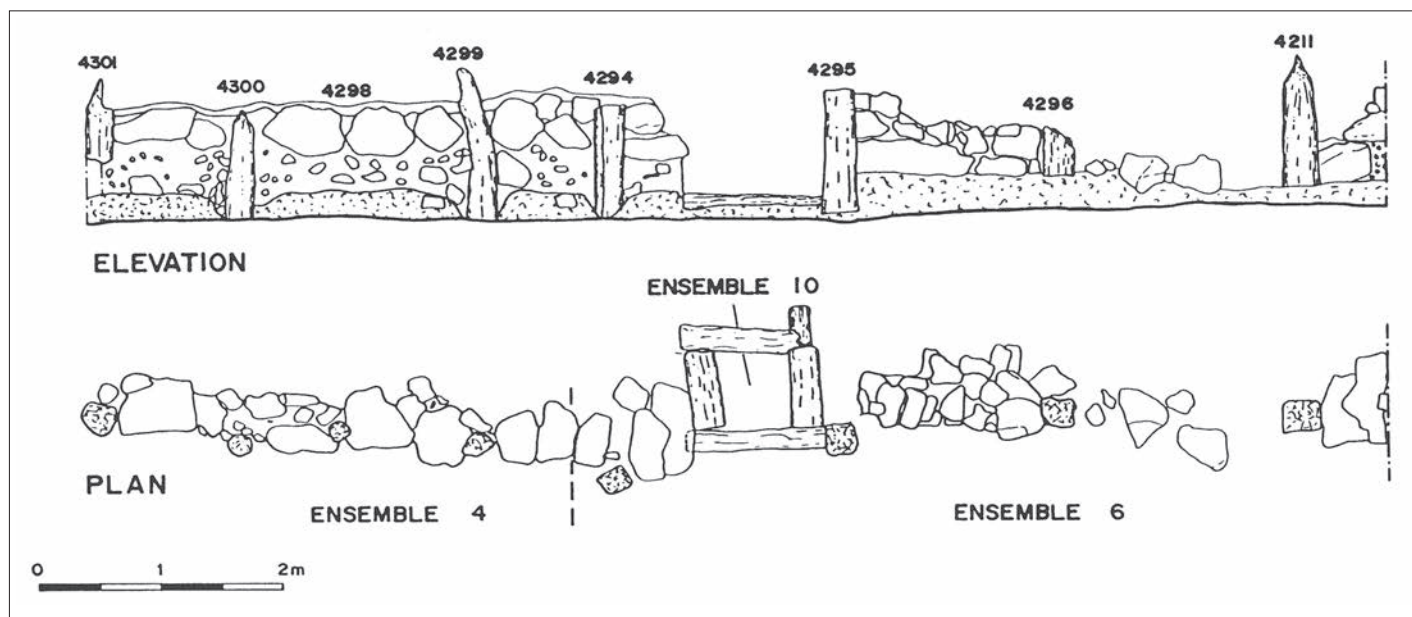
Fig. 5 – Plan et élévation du quai dans la zone A (relevés : B. Brisach).

La partie la plus ancienne du quai est conservée sur une élévation maximale de 0,70 m et sur une dizaine de mètres de longueur (fig. 5). Elle présente un parement mixte fait de pierres calcaires de moyen et grand appareil, maçonnées avec de l'argile, et de pièces de chêne placées verticalement avec environ 1 m à 1,20 m d'intervalle entre les unes et les autres, suivant un alignement qui n'est pas tout à fait régulier (4714, 4712, non prélevé, 4301, 4300, 4299). Ces bois sont, à l'exception d'un seul pieu, des poteaux à la base sciée et aplanie, qui ont conservé leur écorce et présentent un diamètre compris entre 15 et 20 cm. Ils ont été placés à une profondeur de 0,25 à 0,30 m dans un niveau de tourbe (Us 4214), à partir d'un creusement préalable. Puis, ils ont été calés par un remblai compact de pierres calcaires (Us 4293) surmonté de pierres calcaires de moyen ou de grand appareil maçonnées avec de l'argile (Us 4297). Cette construction ne constituait vraisemblablement que la base du quai, qui semble avoir été arasé car les pierres sont

recouvertes par un lit de vase ou une argile grise très fine de 5 à 10 cm d'épaisseur (Us 4298) (fig. 5). La fouille a montré que le quai était protégé de l'affouillement des eaux par un remblai de grosses pierres disposées en avant.

mal conservée, mais on peut observer que des blocs calcaires de moyen appareil ont été assemblés à la base des pièces de bois pour former un parement solide (fig. 5). Une coupe stratigraphique (fig. 10) dressée à l'extrémité est de la fouille, où par chance des niveaux archéologiques ont été conservés sur environ 2,50 m de haut, montre, en arrière du parement du quai, un apport très compact de blocs calcaires dans une matrice argileuse gris foncé, contenant quelques fragments de tuiles

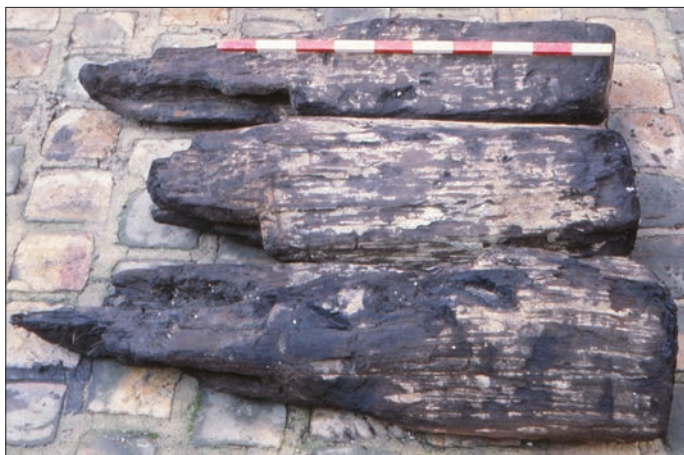
Fig. 7 – Trois poteaux (Us 4108, 4106, 4109) posés au sol (cliché : M.-C. Lequoy, DRAC de Normandie).

En arrière du quai, la berge a été stabilisée par des aménagements construits en même temps. Une première ligne de trois poteaux (Us 4108, 4106 et 4109), reliés par des planches (Us 4104 et 4107), a été installée parallèlement au quai, à environ 6 m de distance (fig. 4, ligne A ; fig. 6, ensemble 3). L'étude xylogologique a montré que le tissu ligneux de trois poteaux, qui possèdent encore leur aubier, est identique et qu'ils proviennent très probablement d'un même chêne, âgé de 170 ans, qui a été refendu en trois quartiers pleins sur près de 2 m de long (fig. 7 et 8).

Ils présentent, dans leur partie supérieure, des encoches larges d'environ 8 cm sur deux faces opposées pour deux d'entre eux, et deux faces contiguës pour le troisième. Ce dernier semble ainsi être un poteau d'angle. Les planches, horizontales, coulisent dans des rainures latérales pratiquées sur les poteaux à 0,85 m de hauteur et peuvent se superposer de chant, l'assemblage se faisant par rainure-languettes. Cet ensemble est ancré

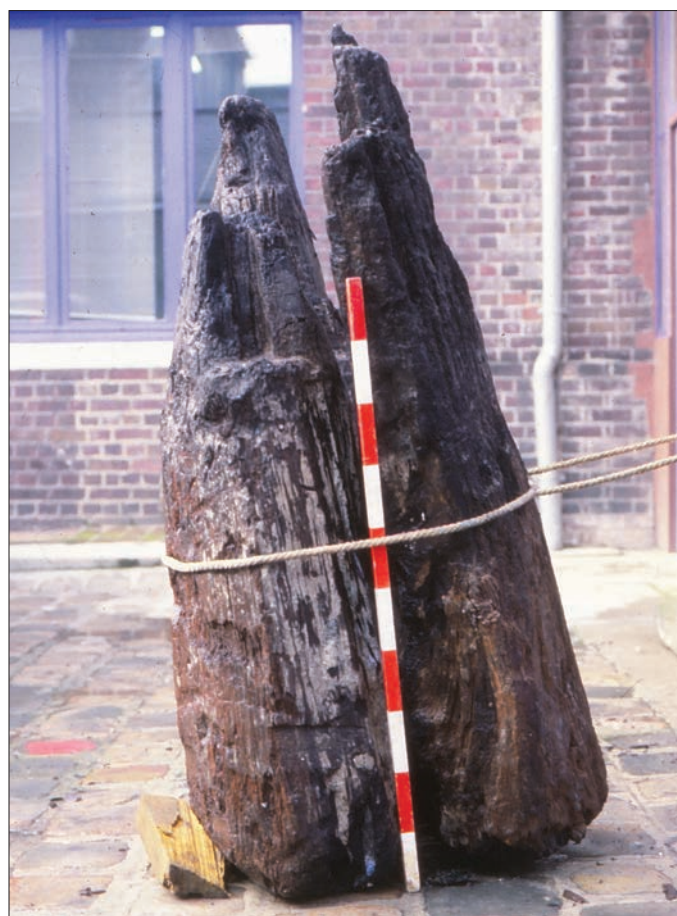
Fig. 8 – Les trois poteaux (Us 4108, 4106, 4109) assemblés ; ils proviennent d'un même chêne (cliché : M.-C. Lequoy).

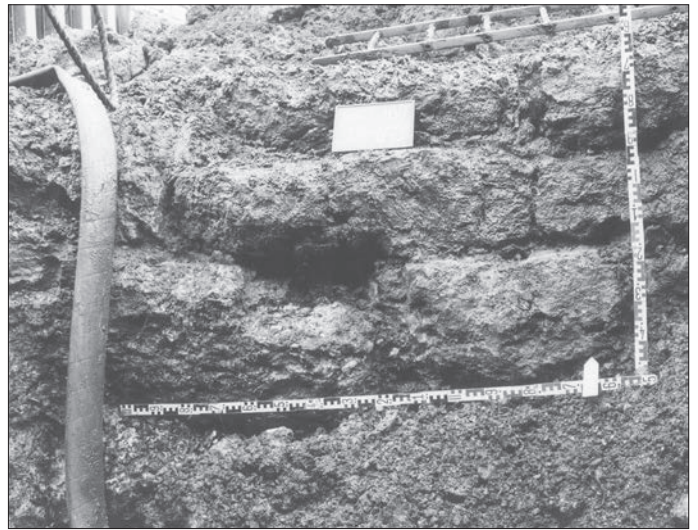
Fig. 13 – Place de la Haute-Vieille-Tour : mur du quai au sud de la place (cliché : J. Vavasseur, DRAC Haute-Normandie).
