Les aménagements portuaires antiques de la Vesle à Reims/Durocortorum (Marne)

David Gucker, Philippe Rollet, Émilie Jouhet, Willy Tegel

Les aménagements portuaires antiques de la Vesle à Reims/*Durocortorum* (Marne)

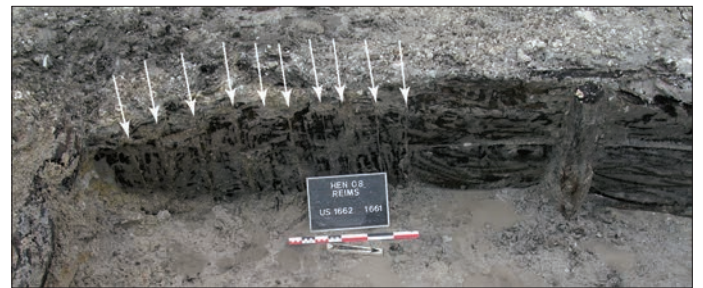
Fig. 4 – L'aménagement du tronçon de quai Qu.562 avec des planches de chêne doublées par de fines planchettes verticales (vue de l'est) (cliché : Inrap).

certains refendus. Sur le côté est, les planches sont doublées par de fines planchettes de chêne refendu, disposées verticalement et jointives, de 10 à 18 cm de large et 1,50 cm d'épaisseur, débitées dans des arbres plus que centenaires (fig. 4). L'assemblage a été renforcé sur le côté est par quelques pieux espacés irrégulièrement et par un blocage compact, constitué d'argile mêlée à des moellons de craie. Plusieurs exemples montrent que ce type d'aménagement de berge a été utilisé par les constructeurs gallo-romains. Sur le chantier de Chelles (Seine-et-Marne), dans un méandre de la Marne, le deuxième état de construction d'un caisson de transbordement est constitué comme à Reims de pieux qui maintiennent des planches installées de chant (Charamond 2008).

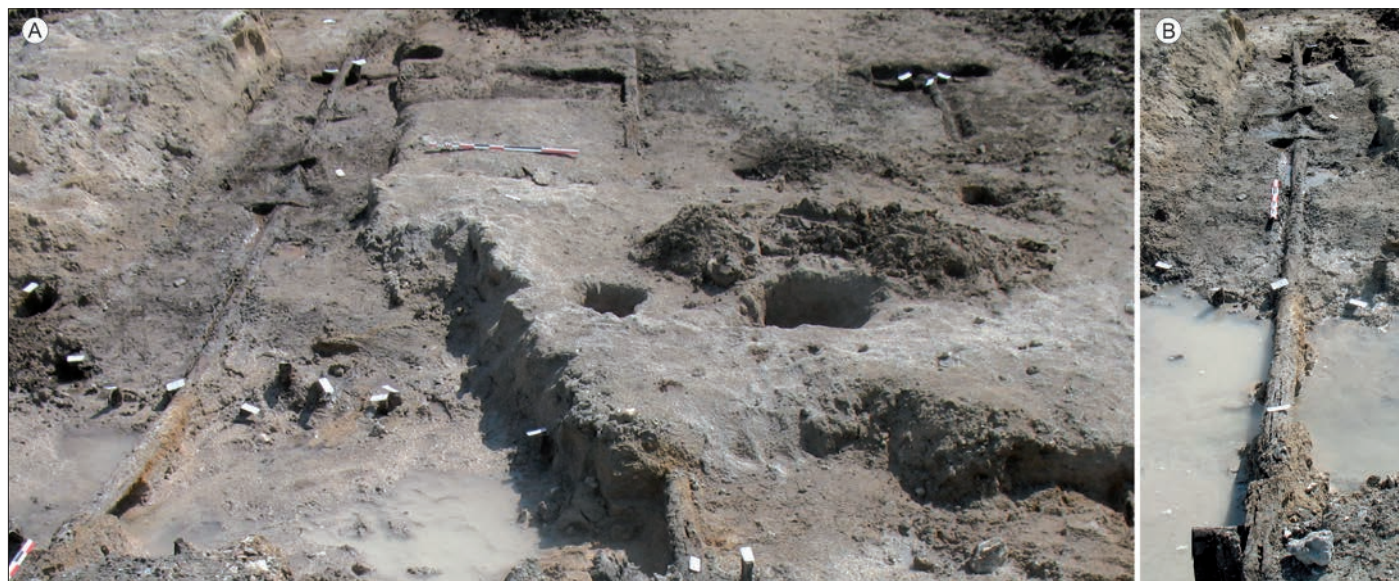
Fig. 5 – A, Vue d'ensemble de la structure Ft.561, avec les grumes installées perpendiculairement au quai Qu.562 ; B, vue de détail de la grume n° 4098 dégagée entièrement (vues de l'ouest) (clichés : Inrap).

Le long du quai Qu.562 et dans l'angle formé par le quai et la digue Di.544, une installation (Ft.561) faite de quatre troncs d'arbre a été mise au jour sous une épaisse couche de sable apportée ultérieurement par la rivière (fig. 5a). Seul un tronc a pu être dégagé sur toute sa longueur (fig. 5b). Les troncs en chêne ont été disposés perpendiculairement à la rivière, la base se trouvant toujours à l'ouest, côté quai. Ils mesurent entre 6,50 et 8,20 m de long pour un diamètre maximal de 12 cm. Côté quai, ces éléments sont espacés irrégulièrement avec des intervalles compris entre 2,20 et 3 m. Les troncs ont été disposés parallèlement les uns aux autres avec une orientation à 114° ouest, à l'exception de celui dégagé entièrement, dont l'extrémité sommitale est désaxée vers

le sud de près de 1 m (orienté à 105° ouest). Sa base, au niveau du quai, est maintenue par un pieu vertical. Les grumes sont aussi calées à l'autre extrémité par des piquets enfoncés de part et d'autre du tronc, maintenant également une série de branches placées perpendiculairement. Celles-ci sont disposées au-dessus (encoches) ou en dessous des troncs, voire les traversent de part en part au moyen d'une mortaise. Ces branches ou piquets, d'un diamètre de 4 à 6 cm, sont conservés sur une longueur de 0,50 à 0,75 m. Ce type de calage, observé sur les quatre pièces de bois, est positionné à une distance qui varie de 0,50 à 1,20 m par rapport à leur extrémité. Cette construction constitue le seul vestige lié à une activité spécifique, en relation avec la proximité immédiate du cours d'eau. Cet espace d'au moins 90 m², qui présente un pendage à 2,3 %, s'apparente à une aire de travail. Il pourrait s'agir d'une rampe réservée au chargement/déchargement de matériaux ou de denrées et la disposition des quatre troncs garantit un lien direct avec la rivière. Cependant, cette activité ne devait pas être dédiée au transbordement de

pondéreux, car les troncs ont conservé intégralement leur écorce et ne présentent aucune trace d'usure en surface, témoignant d'une utilisation comme support permettant de faire glisser aisément des matériaux lourds. La connexion d'une rampe à un quai est une association que l'on rencontre sur les ports antiques comme aux Mureaux (Yvelines), sur la Seine, où le port est caractérisé, au début du I^{er} s. apr. J.-C., par des quais construits sur des murs auxquels s'adjoint une rampe dallée descendant vers le fleuve (Barat *et al.* 1990).

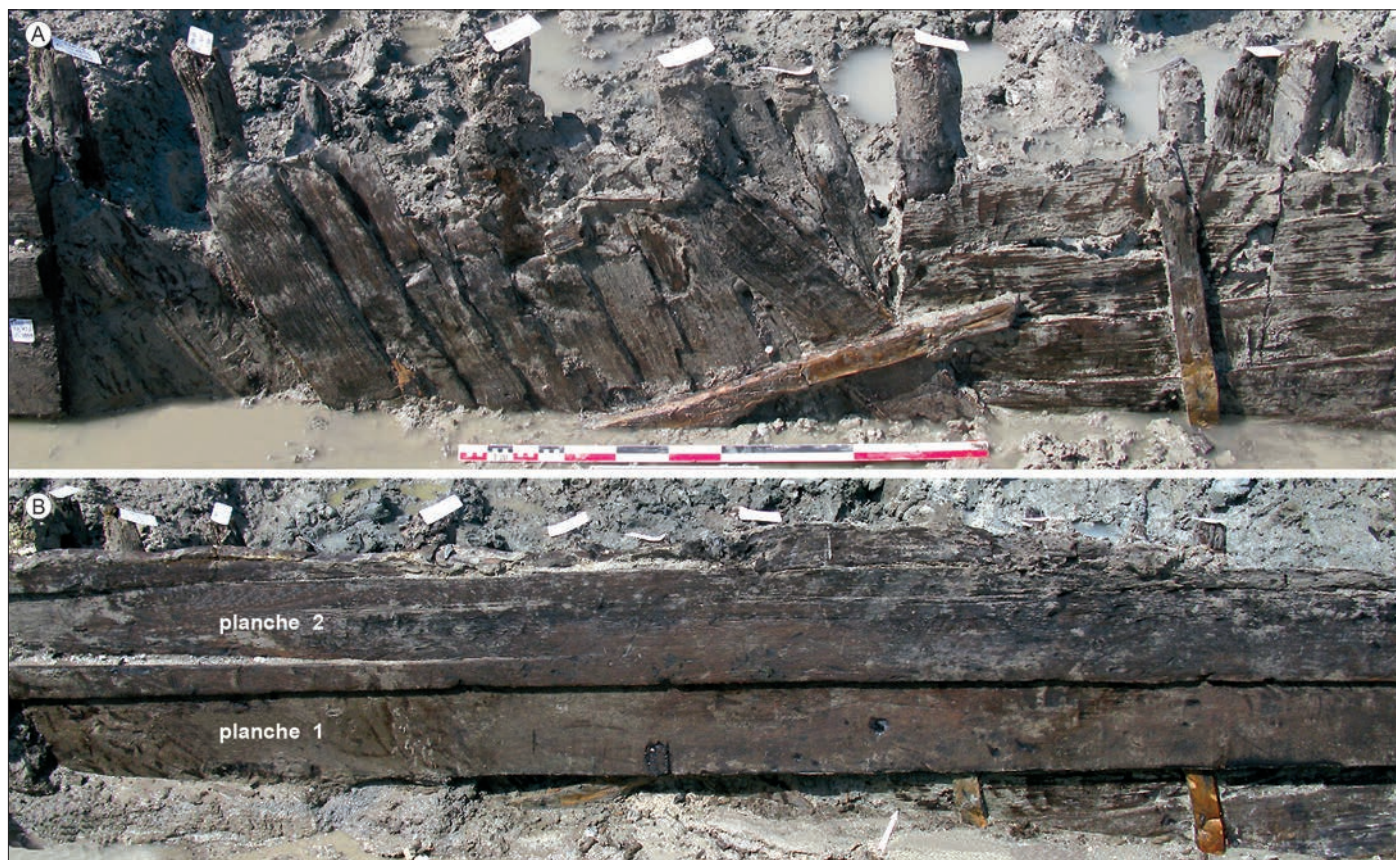
Fig. 7 – Paroi sud de la digue Di.544, constituée (A) de panneaux de fines planchettes de chêne (B) recouverts par deux assises de planches également en chêne, disposées de chant (vues du sud) (clichés Inrap).

La paroi sud est élaborée à partir de panneaux de fines planchettes de chêne refendu d'environ 1 cm d'épaisseur, clouées sur des lattes qui forment des panneaux verticaux et horizontaux,

disposés en fonction de leur longueur, et qui reposent sur une ligne de pieux (fig. 7a). Une série de planches de chêne de 2,40 à 5,15 m de long est disposée également de chant sur deux assises et vient recouvrir les panneaux, bornant alors la hauteur à 0,75 m (fig. 7b).

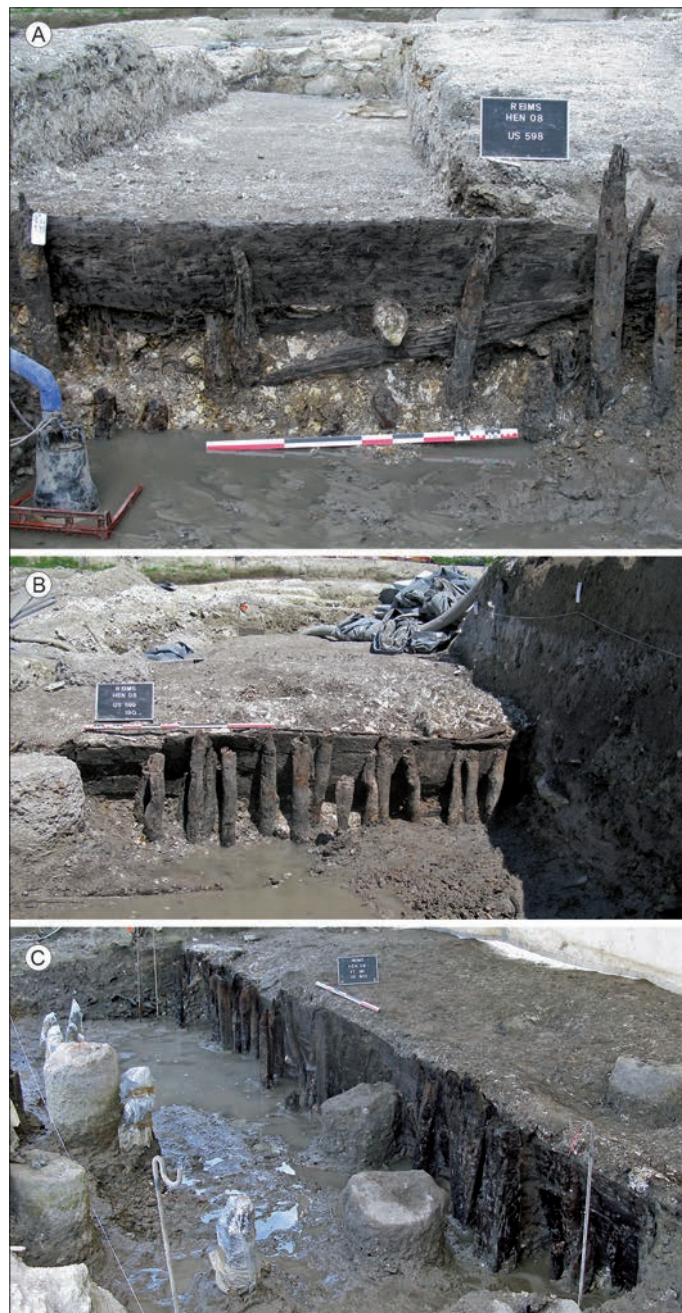
Fig. 11 – Le quai de la phase 3 (entre le milieu du II^e et le milieu du III^e s. apr. J.-C.) sur les secteurs d'étude des quais : A, Qu.189 ; B, Qu.190 ; C, Qu.191 (vues de l'ouest) (clichés : Inrap).

Quant au tronçon Qu.189, sa construction a été appréhendée sur une longueur de 6,80 m et sur 6 à 7 m de large. Les planches, conservées sur deux assises, sont disposées sur deux à trois lignes parallèles orientées à 36° ouest (fig. 11a). Elles mesurent de 1,11 m à 3,10 m de longueur et sont maintenues par des pieux, pour la plupart de section circulaire, de 4 à 10 cm de diamètre et espacés de 0,15 à 0,20 m. À plusieurs reprises, on observe des concentrations de plusieurs piquets de petit diamètre. Ces pieux sont essentiellement en chêne, avec quelques éléments en aulne. L'aménagement comporte également un certain nombre de pieux de chêne en remploi. Un pieu équarri prélevé au centre du tronçon fouillé comportait deux mortaises dépourvues de tenons, tandis que deux autres portaient les traces d'une utilisation antérieure à leur extrémité sommitale. Le premier, équarri et de section quadrangulaire, possédait un tenon et le second présentait un assemblage à mi-bois. Ces éléments renvoient à des bois d'œuvre ayant pu appartenir à une charpente et/ou à une structure à pan de bois. Les prélèvements effectués sur l'ensemble de ce tronçon précisent que la grande majorité des éléments qui ont été utilisés sont en chêne et six d'entre eux proviennent d'arbres abattus après les années 123 à 141 apr. J.-C.

Le tronçon Qu.190, dégagé sur 3,80 m de long et 2,20 m de large, est rectiligne et orienté à 37° ouest. Ce secteur correspond à la partie du quai située au sud de la rue (Ch.137) et limité à son extrémité septentrionale par un premier état du caniveau Ca.257. Les planches, disposées sur une assise, mesurent de 1,35 m à 2,35 m de long et sont maintenues par des piquets de section circulaire de 4 à 8 cm de diamètre (fig. 11b). L'ensemble des pieux et des planches assure le maintien d'un

Au nord de la chaussée, dont le caniveau Ca.226 marque la limite, le tronçon de quai Qu.191 a été dégagé sur une longueur de 8 m et 3,20 m de large. La construction est linéaire et orientée à 40° ouest. Cet aménagement massif vient se superposer à l'état antérieur en s'avancant très légèrement vers la rivière. Il est constitué de quatre niveaux de planches maintenues par des

pieux qui assurent la stabilité de l'apport de craie constituant le blocage et le couronnement du quai (fig. 11c). Les planches, débitées à la scie, qui mesurent entre 1,58 et 5,66 m de long, sont disposées sur chant, les unes sur les autres, et sont maintenues, côté rivière, par des pieux de section circulaire, équarris ou refendus. Le premier niveau de planches est stabilisé par des petits piquets, côté rivière, et de rares piquets, côté berge. Une seconde série de piquets de section circulaire de 4 à 10 cm de diamètre, régulièrement répartis, maintient ensuite les quatre assises de planches. Enfin, un certain nombre de pieux de 14 à 28 cm de section complètent cette organisation. Ils sont espacés par série de deux, tous les mètres environ, et correspondent pour partie à des bois en remploi.
