## Les aménagements portuaires antiques de la Vesle à Reims/Durocortorum (Marne)

# Les aménagements portuaires antiques de la Vesle à Reims/*Durocortorum* (Marne)

**Résumé.** À Reims, la fouille du boulevard Henrot a permis de mettre au jour, sur près de 50 m de long, différents aménagements fluviaux romains, en rive droite de la rivière Vesle. Vers 15-20 apr. J.-C. (phase 1), la berge est stabilisée par une construction en bois et craie associée à une rampe et une digue. Ces constructions assurent une mise en sécurité de la rive vis-à-vis des inondations et permettent aussi de faciliter les activités portuaires, économiques et artisanales de ce secteur urbain. L'abandon de la digue vers le milieu du 1<sup>er</sup> s. apr. J.-C. marque une transition importante dans l'évolution de ce secteur. Jusque vers 65-70 apr. J.-C., une chaussée est mise en place et s'intègre dans le maillage du réseau de rues installé dès la période augustéenne. Entre le dernier tiers du 1<sup>er</sup> et le début ou le milieu du 2<sup>e</sup> s. apr. J.-C. (phase 2), l'évolution de ce quartier est marquée par la construction d'un nouveau quai qui va fixer de manière définitive

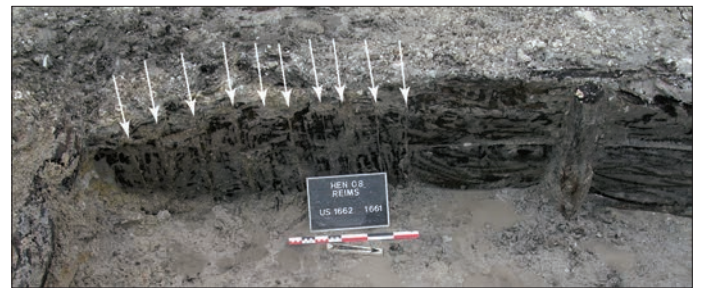
Fig. 4 – L'aménagement du tronçon de quai Qu.562 avec des planches de chêne doublées par de fines planchettes verticales (vue de l'est) (cliché : Inrap).

certaines refendus. Sur le côté est, les planches sont doublées par de fines planchettes de chêne refendu, disposées verticalement et jointives, de 10 à 18 cm de large et 1,50 cm d'épaisseur, débitées dans des arbres plus que centenaires (fig. 4). L'assemblage a été renforcé sur le côté est par quelques pieux espacés irrégulièrement et par un blocage compact, constitué d'argile mêlée à des moellons de craie. Plusieurs exemples montrent que ce type d'aménagement de berge a été utilisé par les constructeurs gallo-romains. Sur le chantier de Chelles (Seine-et-Marne), dans un méandre de la Marne, le deuxième état de construction d'un caisson de transbordement est constitué comme à Reims de pieux qui maintiennent des planches installées de chant (Charamond 2008).

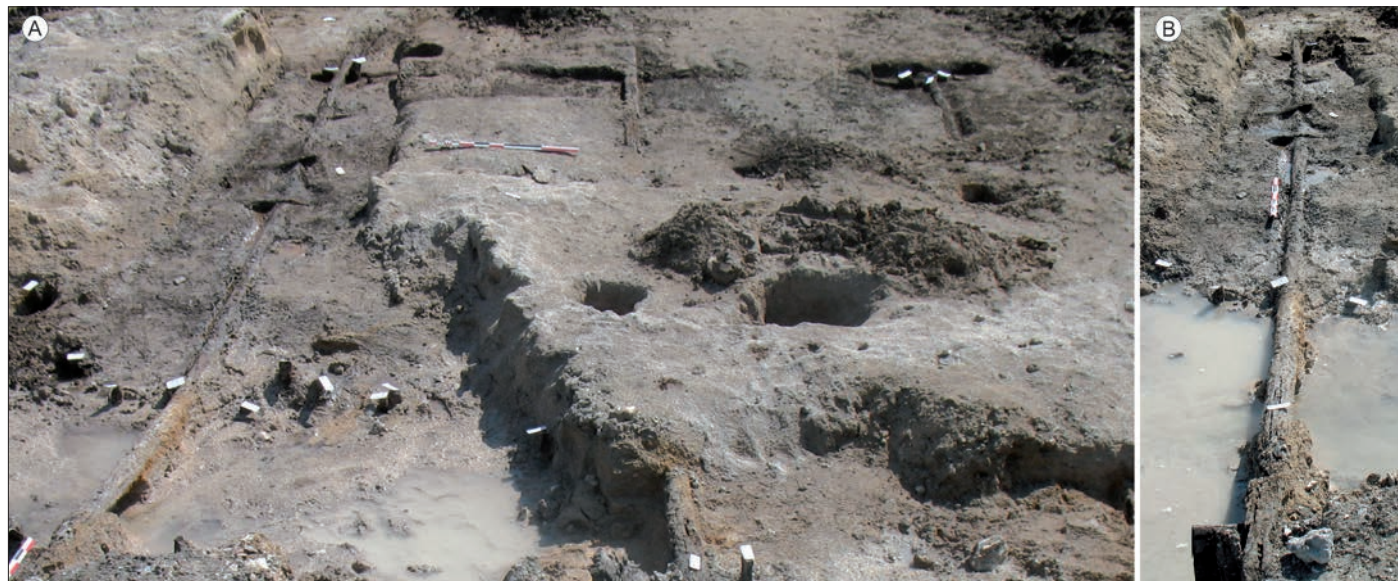
Fig. 5 – A, Vue d'ensemble de la structure Ft.561, avec les grumes installées perpendiculairement au quai Qu.562 ; B, vue de détail de la grume n° 4098 dégagée entièrement (vues de l'ouest) (clichés : Inrap).

Le long du quai Qu.562 et dans l'angle formé par le quai et la digue Di.544, une installation (Ft.561) faite de quatre troncs d'arbre a été mise au jour sous une épaisse couche de sable apportée ultérieurement par la rivière (fig. 5a). Seul un tronc a pu être dégagé sur toute sa longueur (fig. 5b). Les troncs en chêne ont été disposés perpendiculairement à la rivière, la base se trouvant toujours à l'ouest, côté quai. Ils mesurent entre 6,50 et 8,20 m de long pour un diamètre maximal de 12 cm. Côté quai, ces éléments sont espacés irrégulièrement avec des intervalles compris entre 2,20 et 3 m. Les troncs ont été disposés parallèlement les uns aux autres avec une orientation à 114° ouest, à l'exception de celui dégagé entièrement, dont l'extrémité sommitale est désaxée vers

le sud de près de 1 m (orienté à 105° ouest). Sa base, au niveau du quai, est maintenue par un pieu vertical. Les grumes sont aussi calées à l'autre extrémité par des piquets enfoncés de part et d'autre du tronc, maintenant également une série de branches placées perpendiculairement. Celles-ci sont disposées au-dessus (encoches) ou en dessous des troncs, voire les traversent de part en part au moyen d'une mortaise. Ces branches ou piquets, d'un diamètre de 4 à 6 cm, sont conservés sur une longueur de 0,50 à 0,75 m. Ce type de calage, observé sur les quatre pièces de bois, est positionné à une distance qui varie de 0,50 à 1,20 m par rapport à leur extrémité. Cette construction constitue le seul vestige lié à une activité spécifique, en relation avec la proximité immédiate du cours d'eau. Cet espace d'au moins 90 m<sup>2</sup>, qui présente un pendage à 2,3 %, s'apparente à une aire de travail. Il pourrait s'agir d'une rampe réservée au chargement/déchargement de matériaux ou de denrées et la disposition des quatre troncs garantit un lien direct avec la rivière. Cependant, cette activité ne devait pas être dédiée au transbordement de

pondéreux, car les troncs ont conservé intégralement leur écorce et ne présentent aucune trace d'usure en surface, témoignant d'une utilisation comme support permettant de faire glisser aisément des matériaux lourds. La connexion d'une rampe à un quai est une association que l'on rencontre sur les ports antiques comme aux Mureaux (Yvelines), sur la Seine, où le port est caractérisé, au début du I<sup>er</sup> s. apr. J.-C., par des quais construits sur des murs auxquels s'adjoint une rampe dallée descendant vers le fleuve (Barat *et al.* 1990).

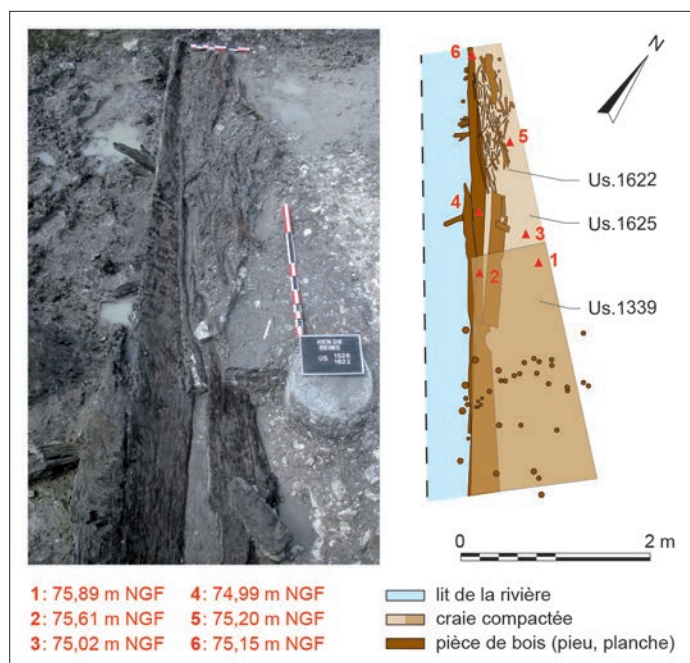
Fig. 8 – Le tronçon de quai Qu.499 : fascine recouvrant une planche disposée à plat (vue du sud-est) (cliché : Inrap ; DAO : F. Moiret).

Dans l'angle nord-ouest de la zone de fouille, le quai Qu.499, partiellement détruit pendant l'Antiquité puis au XX<sup>e</sup> s., a été exhumé sur une longueur de 10 m pour une largeur conservée de 1 m au nord et de 3,30 m au sud (fig. 2). La zone détruite oblitérant le quai sur toute sa largeur, il est impossible de restituer cette dernière, qui devait au moins mesurer 3,30 m sur tout son développé. Un apport de gros moellons de craie sur 0,40 m d'épaisseur précède la mise en place de l'aménagement. L'ensemble de ce quai est élaboré à partir d'une couche de craie maintenue, côté rivière, par un assemblage en bois fait de planches et de pieux, orienté à 38° ouest. La construction de ce premier quai présente des disparités. Dans un premier temps, des planches en chêne de plus de 3,50 m de long ont été installées à plat sur les sédiments de la rivière. Une autre série de planches, d'au moins 5,70 m de long a ensuite été mise en place, de chant, en avant des précédentes, et maintenue, côté rivière, par de nombreux pieux espacés irrégulièrement. Ce coffrage en « L » sert de maintien à des remblais de craie rapportés pour former la zone de circulation du quai. Un fagot de branches de

saule (fascine) a été observé au nord. Il repose sur une planche au sein d'un sédiment gris. Ces branches sont recouvertes par un apport de craie incluant quelques blocs de pierre (fig. 8).

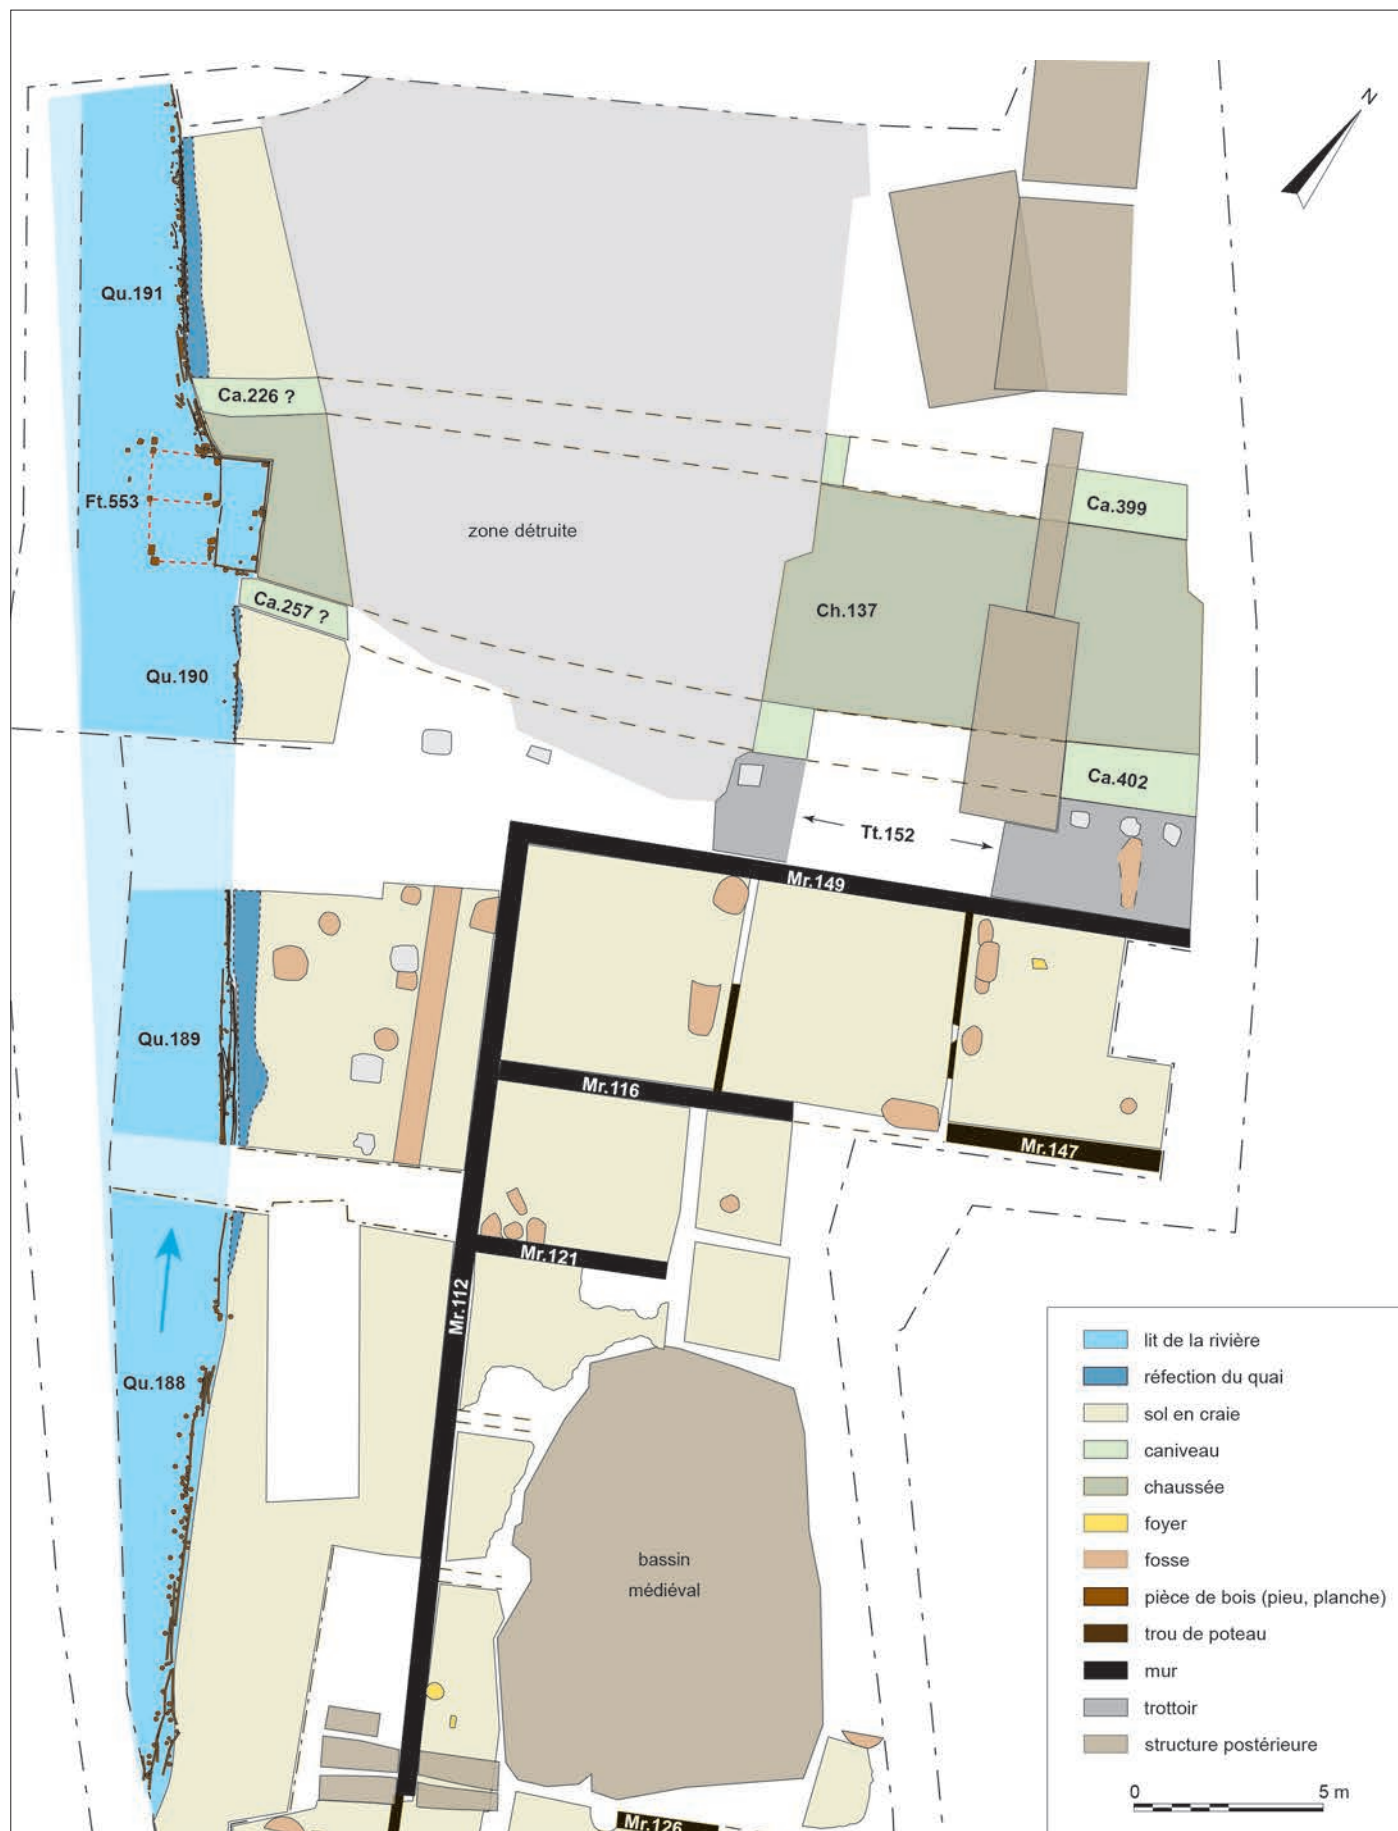
Fig. 10 – Plan des tronçons des quais Qu.189, 190 et 191 et de l'aménagement en bois Ft.553 (DAO : F. Moiret).
