Le quai n° 9 du port romain de Saint-Lupien à Rezé/*Ratiatum* (Loire-Atlantique)

Jimmy MOUCHARD* et Matthieu YACGER**
avec la collaboration de David GUITTON***

Résumé court. C'est dans les toutes dernières années du 1^{er} s. apr. J.-C. que le trait de rive du quartier de Saint-Lupien à Rezé/*Ratiatum* (Loire-Atlantique), soumis à un ambitieux programme d'urbanisme, apparaît sous une forme bâtie structurée et monumentale. La berge de la Loire est ainsi jalonnée puis fractionnée en plusieurs modules de construction bâtis selon le principe du caisson. Initialement tous constitués d'une charpente en chêne robuste mêlée à un remplissage en pierre massif, pour les plus septentrionaux, ces caissons traduisent une mise en terrasse artificielle et connaissent une évolution architecturale

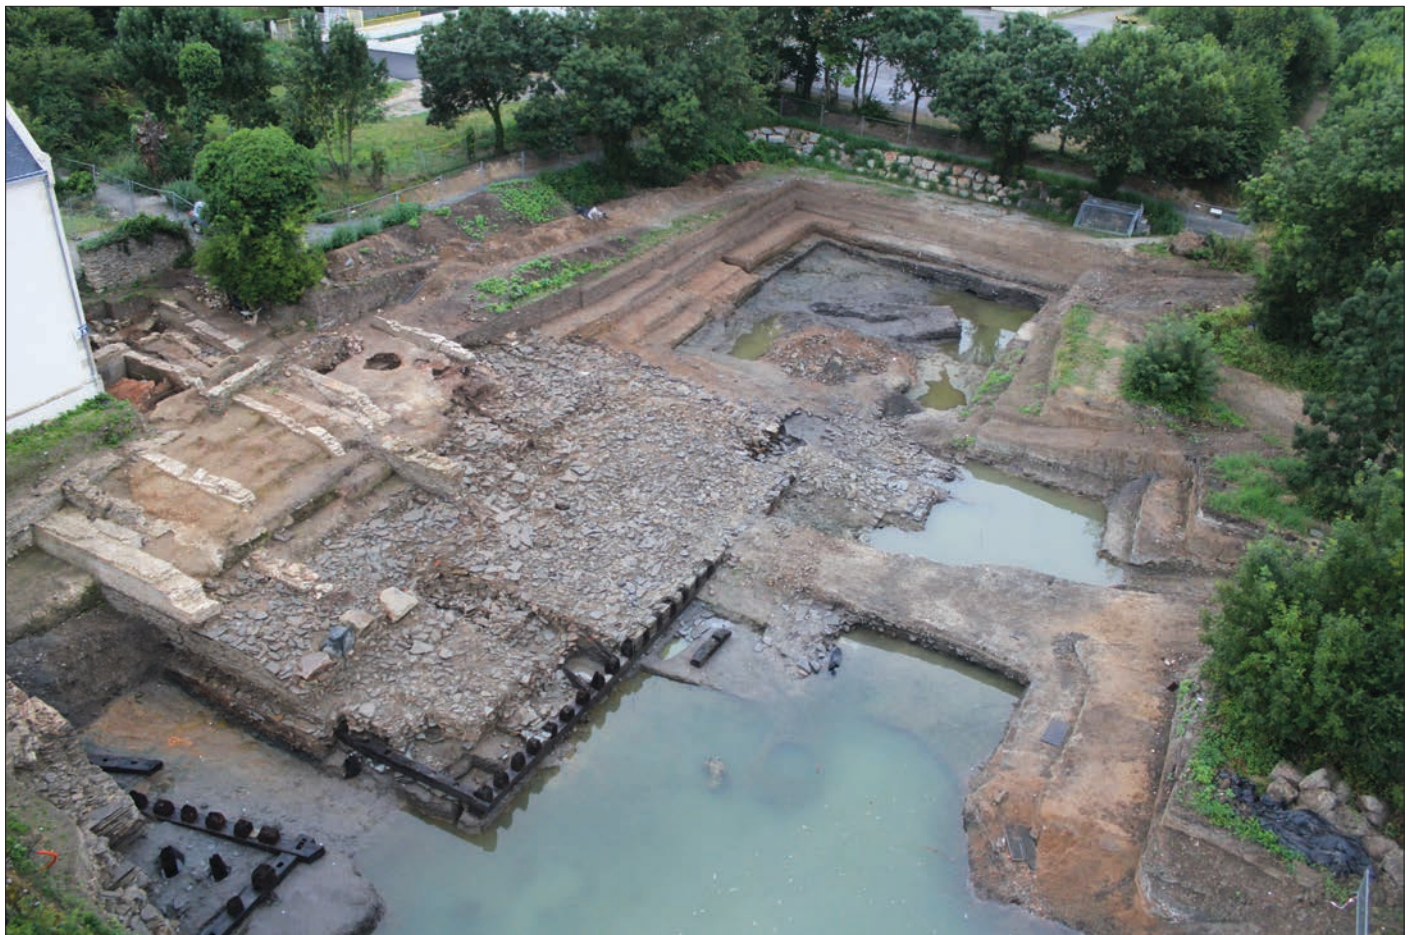
Fig. 2 – Vue aérienne oblique des caissons n°s 9 et 12 (cliché: Kap Archéo, 2014).

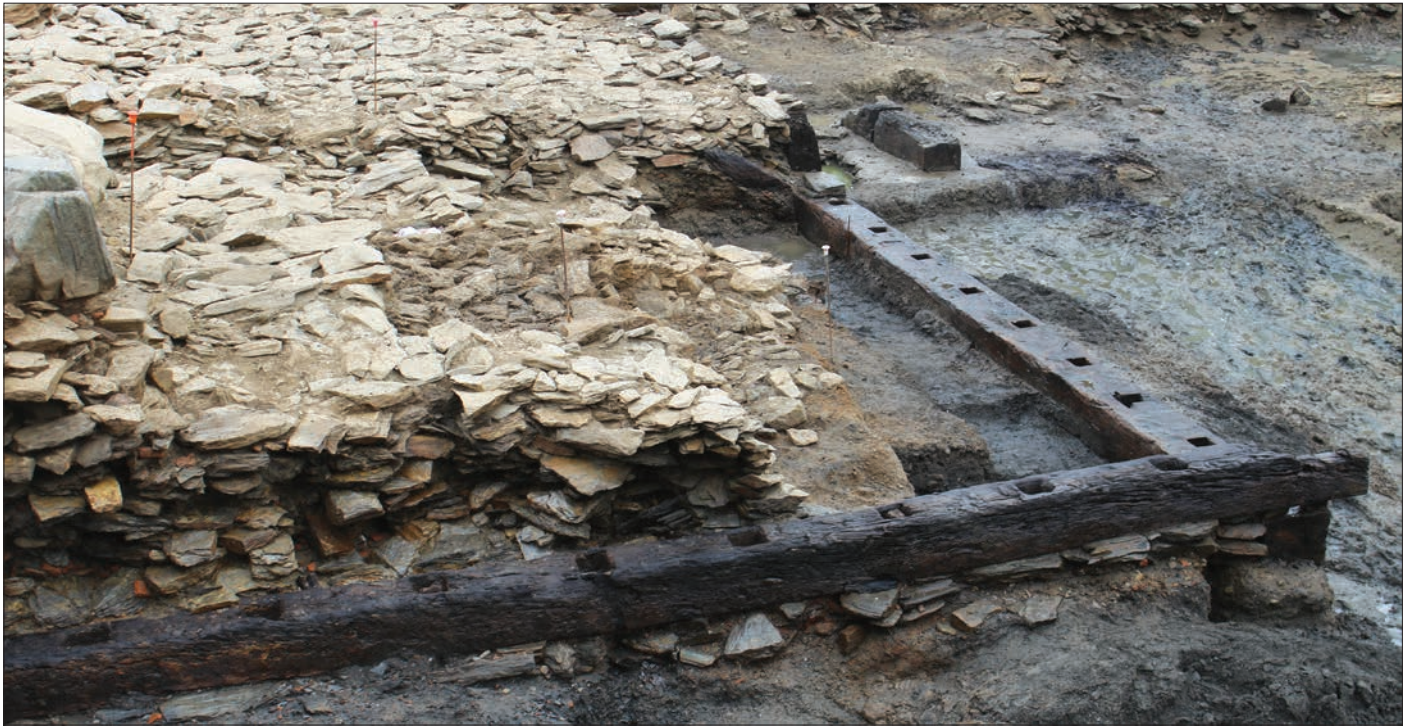
Fig. 8 – Vue, depuis l'est, de l'épais solin (Us 40930) sur lequel repose la sablière SA40028 (cliché: J. Mouchard, 2015).

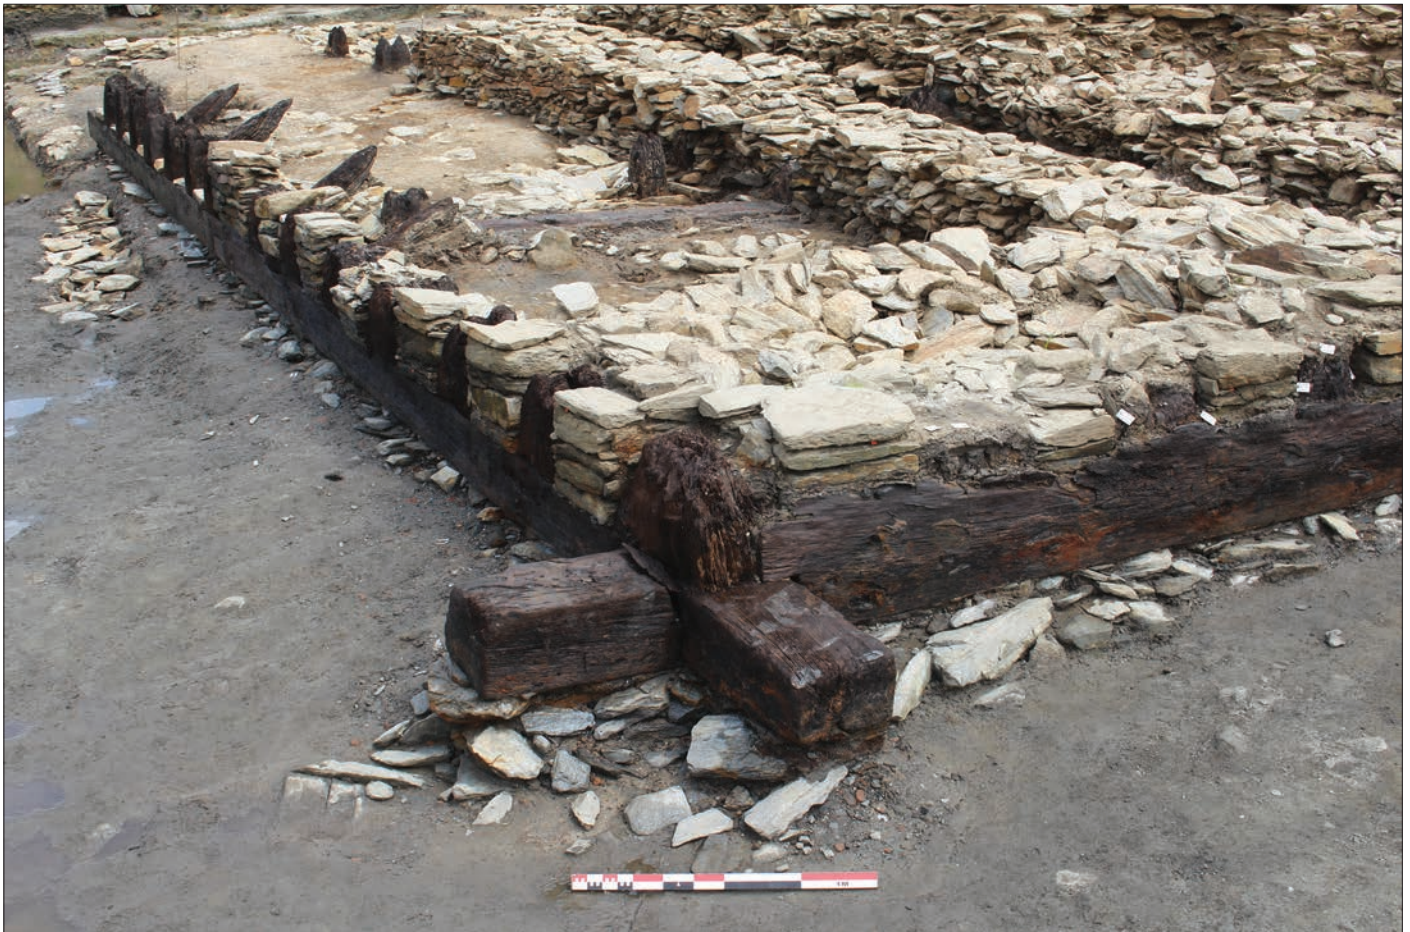
Fig. 9 – Vue, depuis le nord-ouest, de l'épais solin (Us 44471 et Us 44470) sur lequel repose le chaînage d'angle des sablières SA44467 et SA44191 (cliché: J. Mouchard, 2015).

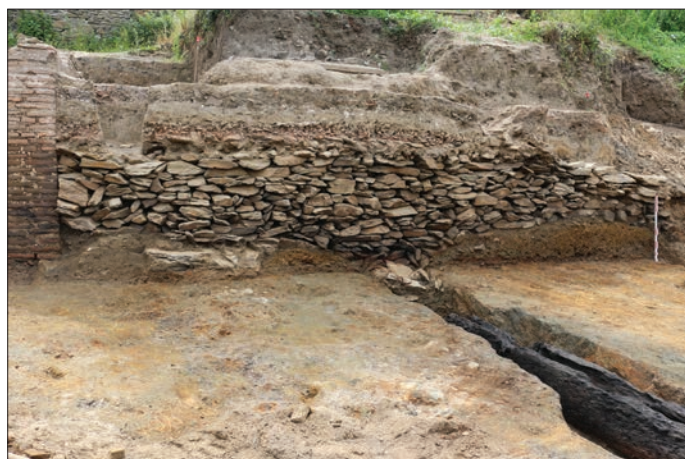
Fig. 11 – Vue de la sablière SA44723, en place au fond de la tranchée de fondation: en arrière-plan, le mur en pierre sèche délimitant une nouvelle mise en terrasse plus au sud (cliché: J. Mouchard, 2016).

Cet important travail opéré avant levage des pans de bois visait à assurer non seulement une très bonne stabilité à l'ensemble, en lui offrant un socle compact et solide – solins maçonnés ou rocher –, mais aussi à fixer le futur caisson, qui apparaît quasi encastré – sur ses flancs – dans le rocher naturel. Ce caisson vient par ailleurs se positionner contre un mur méridional en pierre sèche, qui marque le début d'une nouvelle terrasse se développant à mi-pente de la berge (fig. 11).

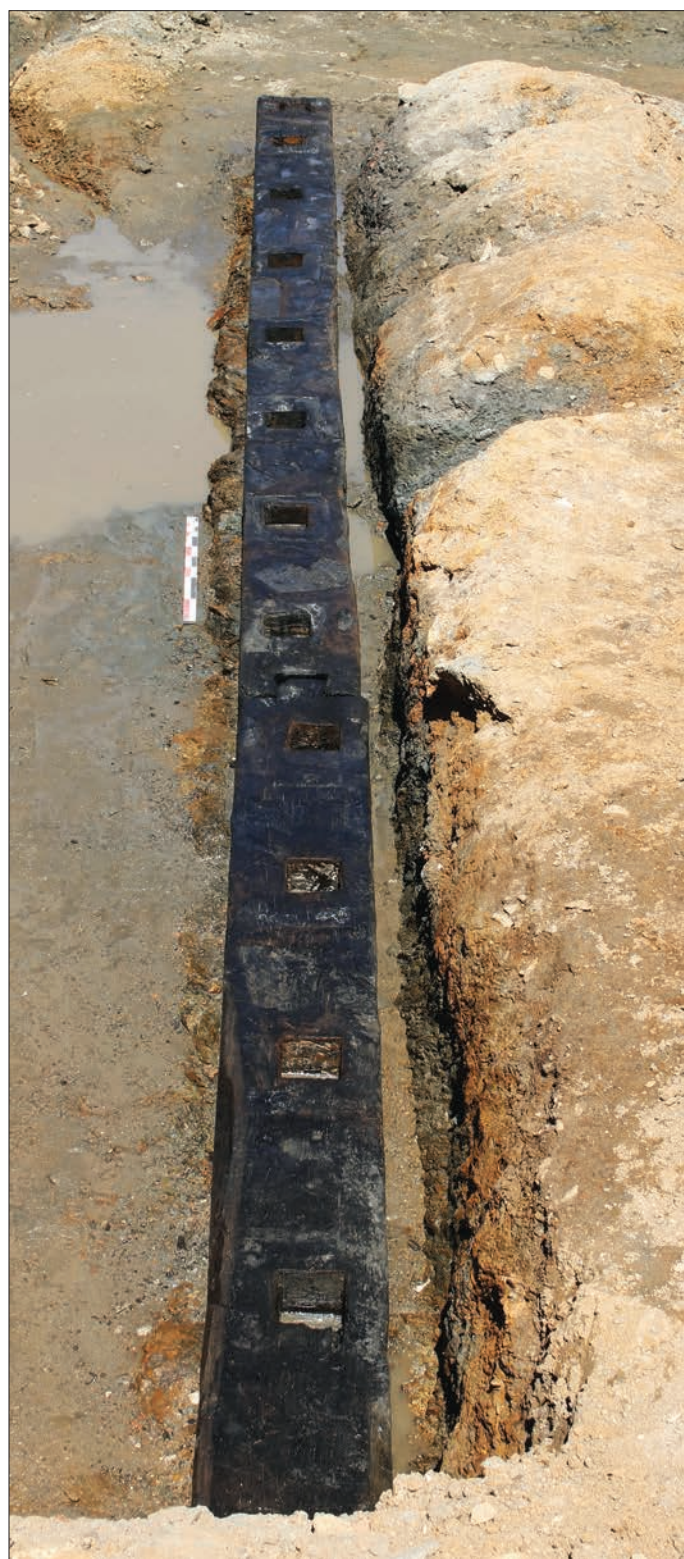
Fig. 10 – Vue des sablières SA44572 et SA44690, en place au fond de la tranchée de fondation conservée à droite du cliché (cliché: M. Yacger, 2016).

Dans ce secteur, le substrat, qui accuse une légère déclivité sud-est - nord-ouest, était en partie tapissé de plusieurs séquences de sables, s'épaississant en direction du fleuve. Au contact de ce sable, plusieurs semelles de fondation, de type solin, composées de plaquettes et de petites dalles de micaschiste ont été identifiées sur le pourtour du caisson, principalement dans sa moitié nord (fig. 6). Ainsi, côté Loire et d'est en ouest, les trois sablières SA40515, SA40501 et SA44467 – toutes assemblées à mi-bois par une enture droite pourvue d'un tenon-mortaise en face supérieure –, étaient posées à même un solin large d'une trentaine de centimètres. La plupart des dalles qui le composent ont été placées à plat et dans le sens de leur largeur, perpendiculaires à l'alignement des sablières (fig. 7). À noter qu'aux angles et sur les flancs, ces fondations sur solin ont été renforcées et présentaient les allures de petits murets en pierre sèche traversant le sable. Ainsi, au nord-est, le chaînage d'angle matérialisé par les sablières SA40515 et SA40028 repose sur un solin très épais (Us 40930), d'environ 0,50 m (fig. 8); tandis qu'au nord-ouest, les sablières SA44467 et SA44191 prennent appui elles aussi sur des solins épais de 0,65 m (Us 44471 et Us 44470) (fig. 9). Il est intéressant de constater que les bâtisseurs ont ainsi cherché à pallier la configuration pentue du terrain pour obtenir un niveau de pose relativement plan vers 0,60 m NGF (fig. 10). Ainsi, à l'est, même si la ligne de sablières basses n'a pu être observée sur toute sa longueur (la troisième filant sous l'actuelle chapelle), il convient de noter un passage en tranchée également à partir de la seconde, SA40936. À l'ouest, la ligne de sablières basses SA44191-44572-44690 passe en tranchée à partir de la seconde SA44572 (fig. 10).

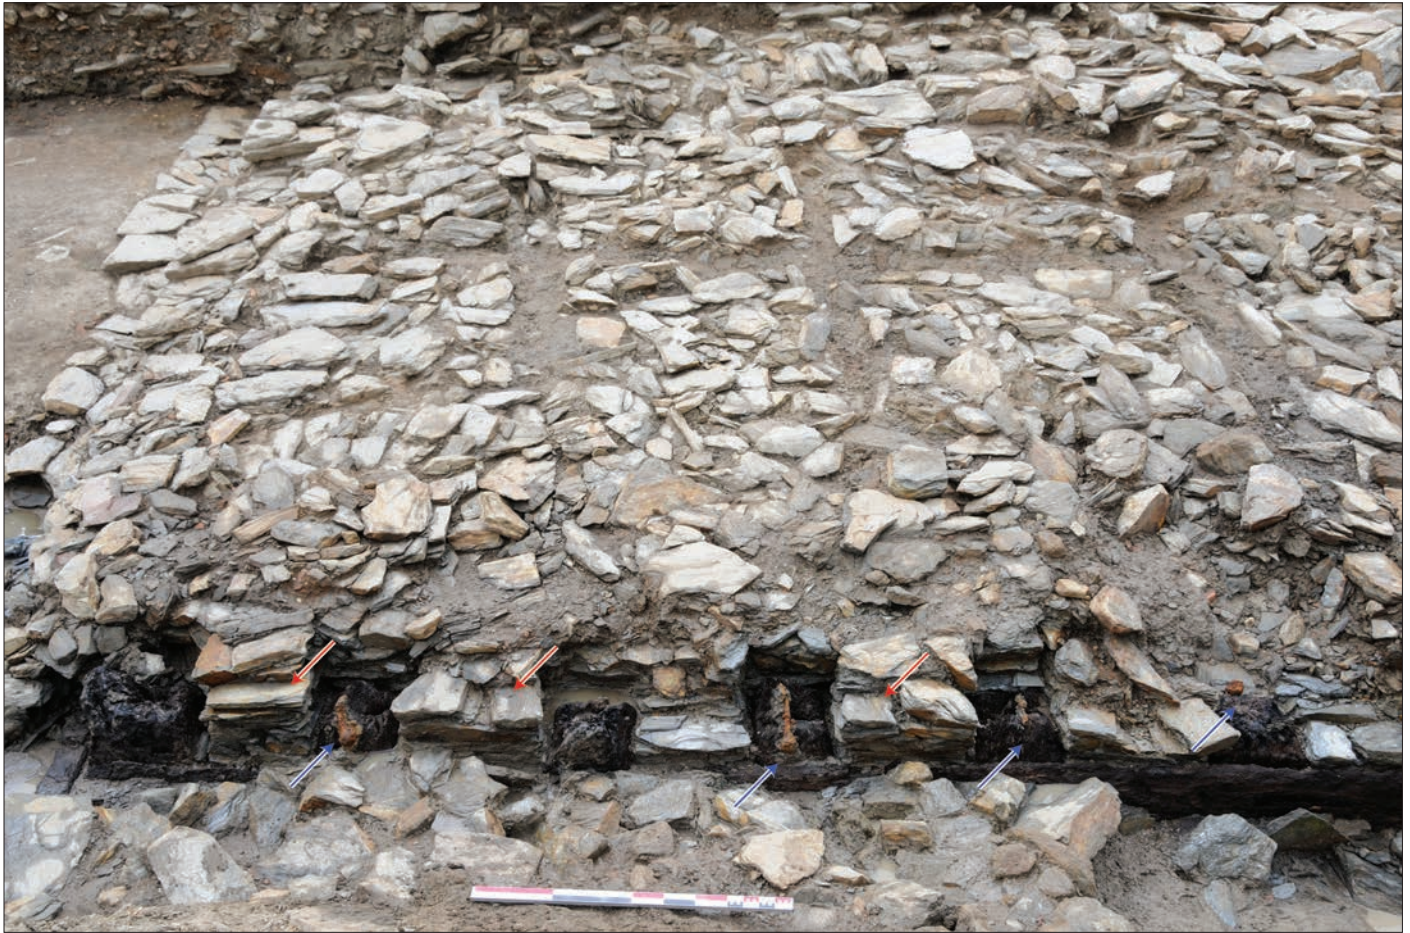
Fig. 14 – Clous conservés sur les cônes d'érosion des poteaux de la façade nord (flèches bleues) et aménagements observés dans les hourdis de façade (flèches rouge) pour le passage des longrines (cliché: J. Remy, UMR 6566 CReAAH, 2010).

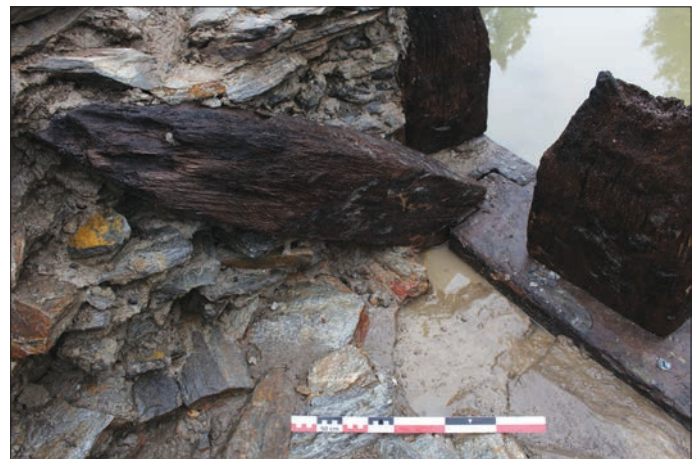
Fig. 16 – Vue, depuis l'est, de la contrefiche CF40746 découverte à l'intérieur du caisson n° 9 (cliché: J. Mouchard, 2014).

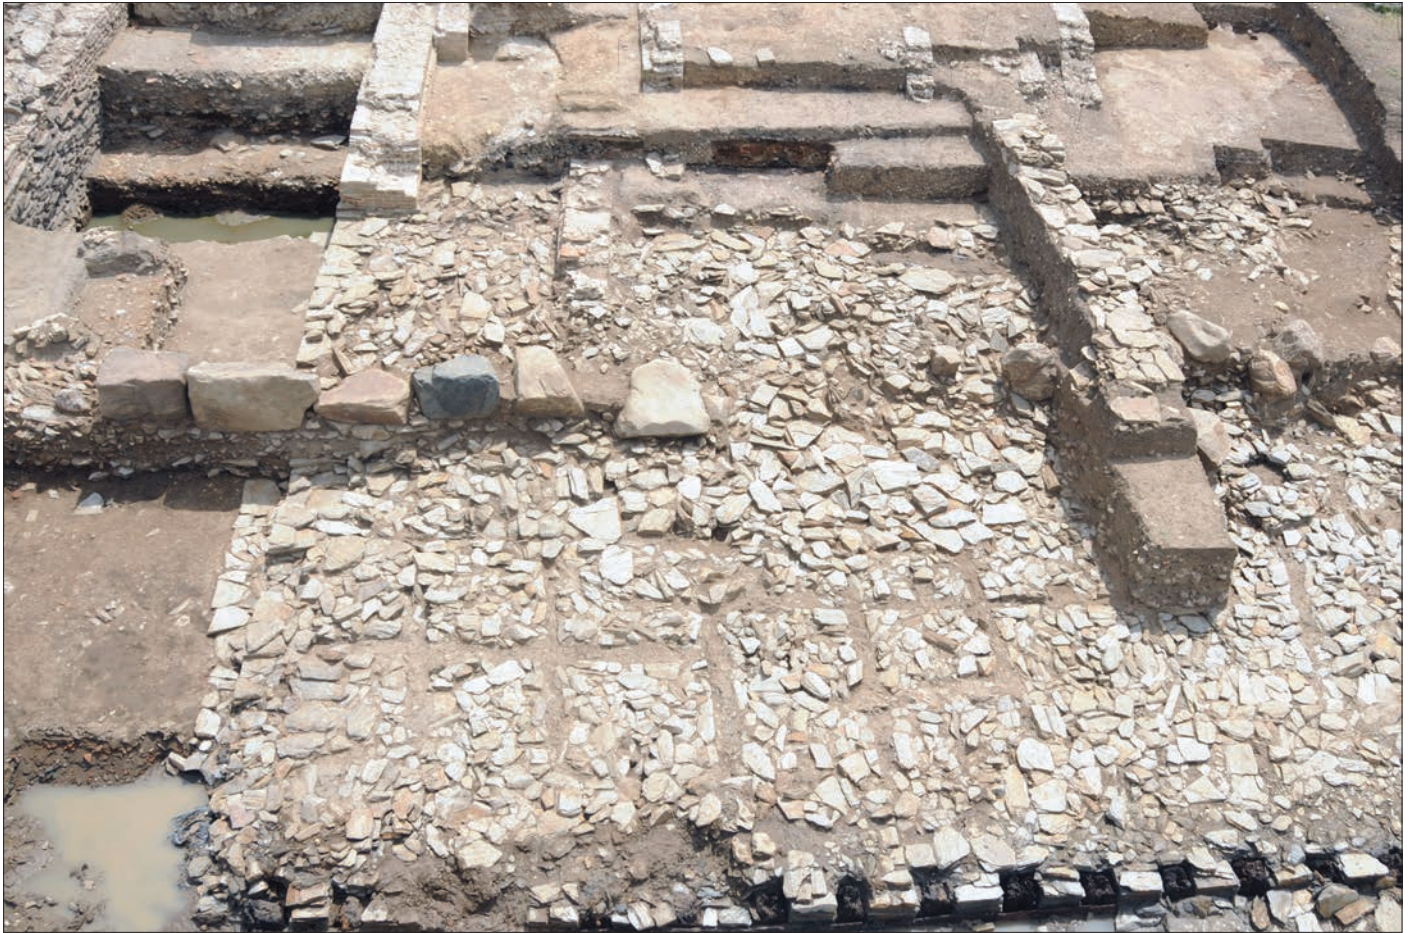
Fig. 17 – Vue aérienne oblique, prise depuis le nord, du caisson n° 9: à l'intérieur, les négatifs de longrines qui s'entrecroisent et participent d'une grille en bois couvrent l'ensemble du caisson à environ 2 m NGF (cliché: O. de Peretti, Ville de Rezé, 2010).

du caisson sur au moins trois niveaux, comme en témoignent les négatifs observés en surface (fig. 17). Les hourdis de façade se présentent quant à eux comme des petits murets en pierre sèche, constitués de dalles de micaschiste montées à sec et à joint vif et qui sont chaînés à d'autres pierres soigneusement agencées

en ouest. Aux intersections de ces longrines ou entretoises, les assemblages étaient certainement réalisés à l'aide de clous en fer, à l'image de ceux retrouvés encore en place. La fouille a donc révélé trois niveaux de grilles: le premier, conservé en plan à une altitude d'environ 2 m NGF, est souligné par de nombreux négatifs en surface (fig. 5 et 17); le deuxième est perceptible sur

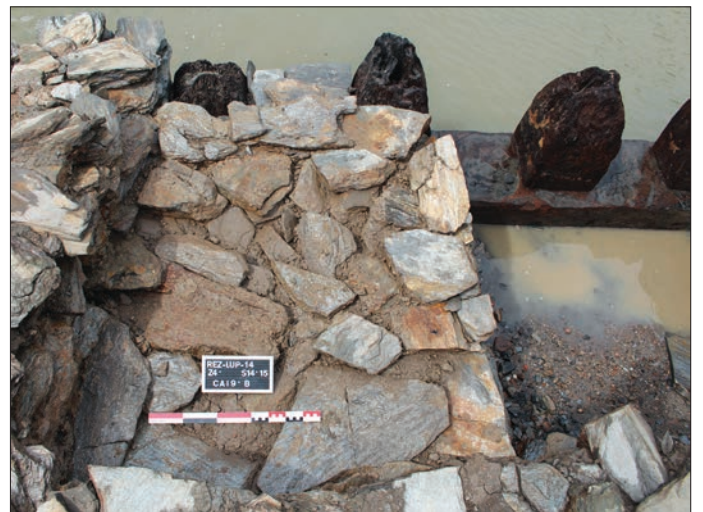
Fig. 18 – Maçonnerie en pierre sèche chaînée au hourdis de la façade nord (cliché: T. Maisonneuve, Service archéologique départemental de l'Aisne, 2014).

à l'intérieur du caisson (fig. 18). Vus de l'extérieur, ils apparaissent sous la forme de parements (fig. 4), ultérieurement masqués (voir *infra*, p. 114-115), tandis que, vus de l'intérieur, ils constituent un blocage débordant de l'aplomb des sablières basses, tels de petits plots de calage (fig. 18). Très astucieux, ce

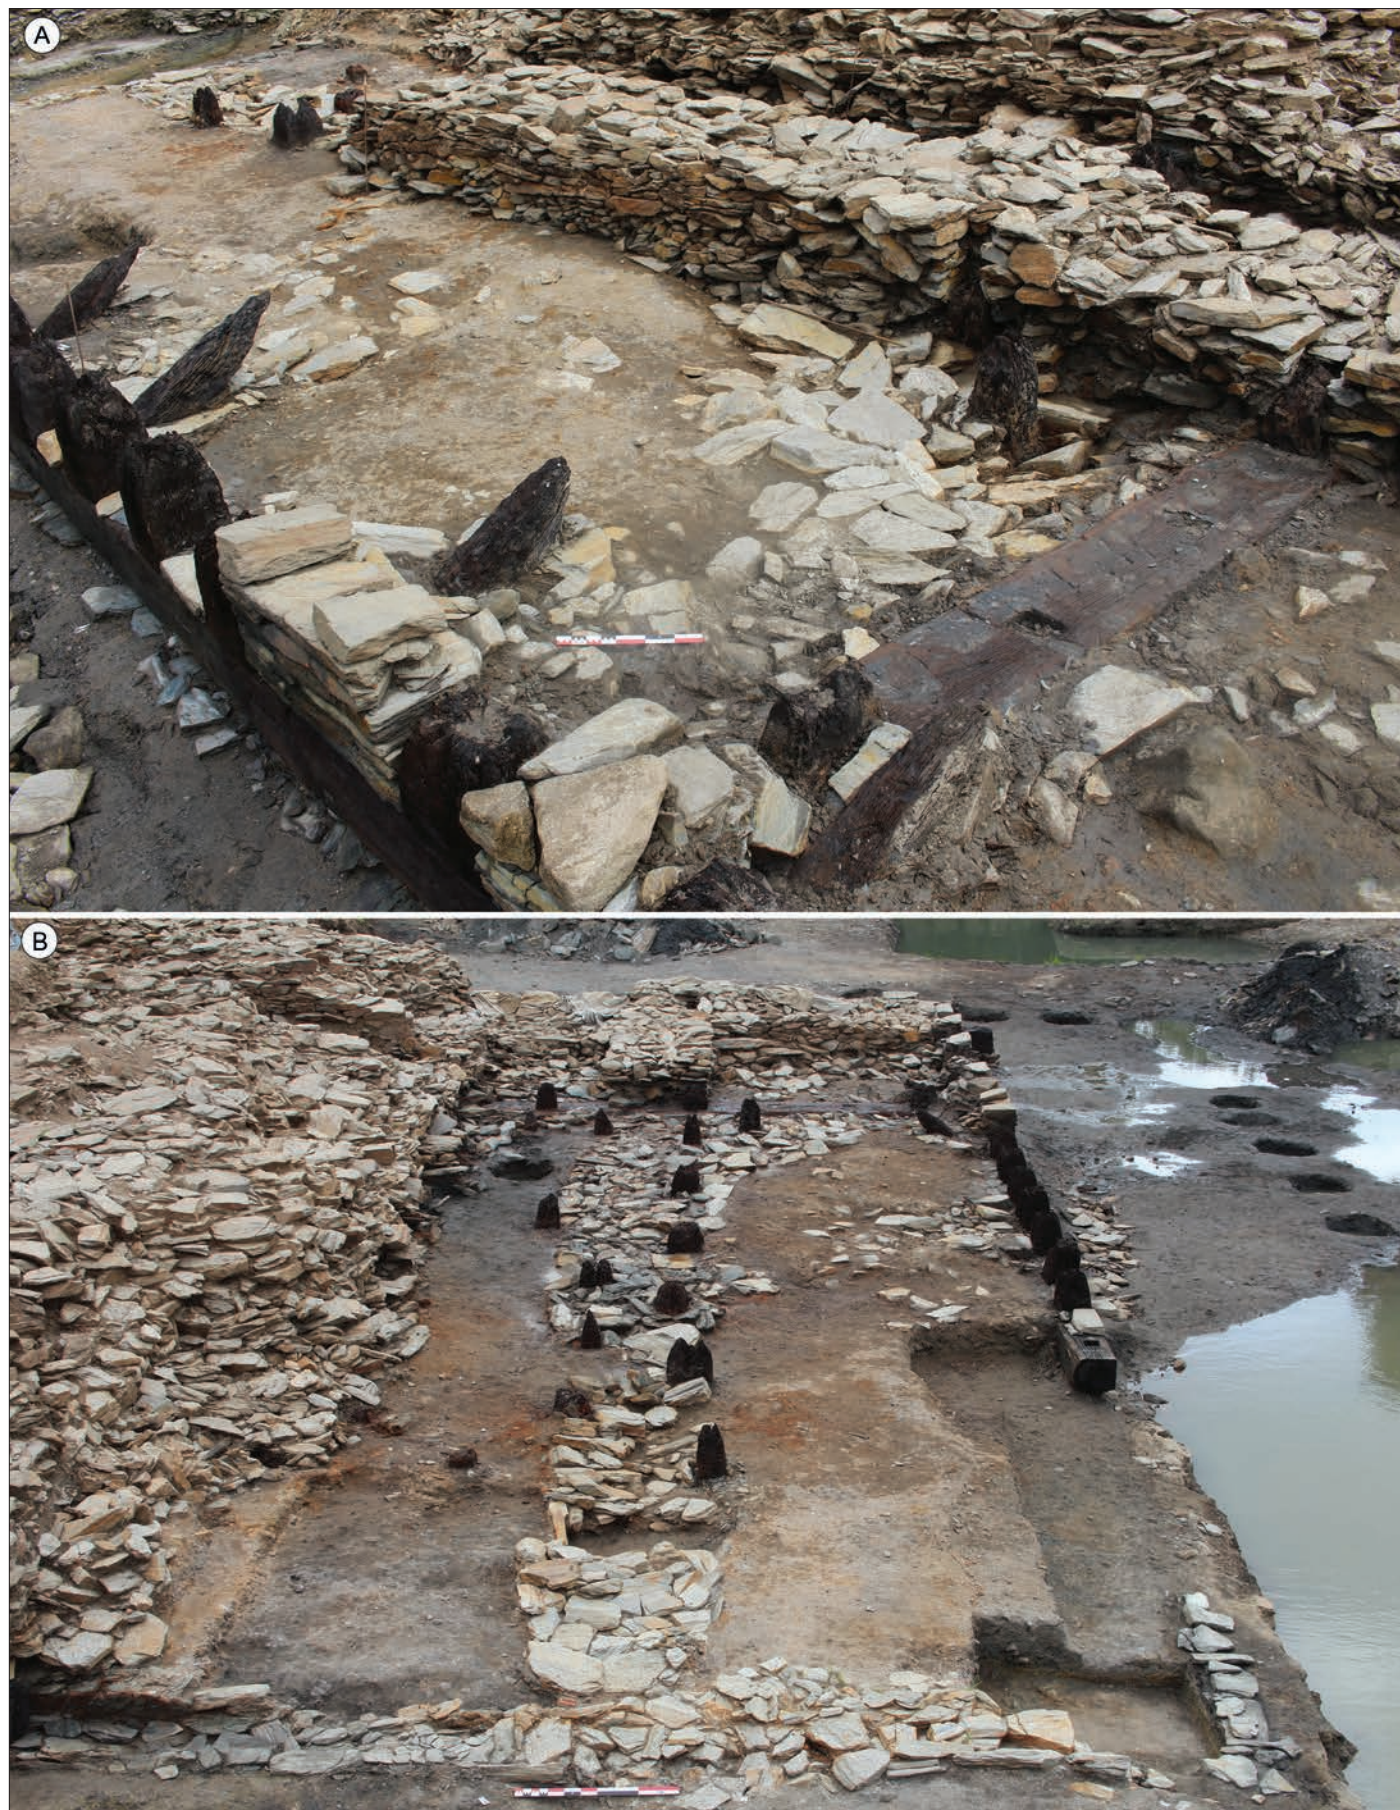
Fig. 20 – Armature interne du caisson. **A**, vue depuis le nord-ouest, avec, à l'arrière-plan, les poteaux associés au grand mur MR40972, en cours de démontage; **B**, vue depuis l'est, avec les poteaux encadrés par la base du mur MR40972, après démontage (cliché: J. Mouchard, 2015).

L'intérieur de ce grand caisson est caractérisé par la présence d'une dizaine de poteaux en chêne, principalement disposés en quinconce et selon un axe est-ouest (fig. 5 et 20). Traversant les sables alluvionnaires et le substrat – par la préparation de légers trous d'ancrage –, ces poteaux, de section carrée, paraissent bien positionnés en fonction des façades précédemment décrites. Il s'agit à chaque fois de bases de poteaux en chêne, quadrangulaires, de sections différentes et présentant un cône d'érosion à la même cote altimétrique que pour les poteaux de la façade nord (entre 1,50 et 1,70 m NGF). Ils sont insérés dans une importante maçonnerie (MR40972), traversant d'est en ouest l'intégralité du caisson (fig. 5 et 20). En les considérant d'est en ouest, on remarque ainsi qu'un poteau sur deux de la série la plus au nord est aligné sur une contrefiche de la façade septentrionale. En l'absence de liens stratigraphiques et physiques évidents, et même si le travail de projection est assez osé à l'échelle du caisson, cette indication pourrait néanmoins suggérer que les contrefiches ont pu être assujetties à la partie supérieure de ces poteaux internes et au bâtiment supérieur.
