## **Les quais nos 1, 12 et 13 du port romain de Saint-Lupien à Rezé/Ratiatum (Loire-Atlantique)**

Xavier Favreau, Nicolas Ménez

# Les quais n<sup>os</sup> 1, 12 et 13 du port romain de Saint-Lupien à Rezé/Ratiatum (Loire-Atlantique)

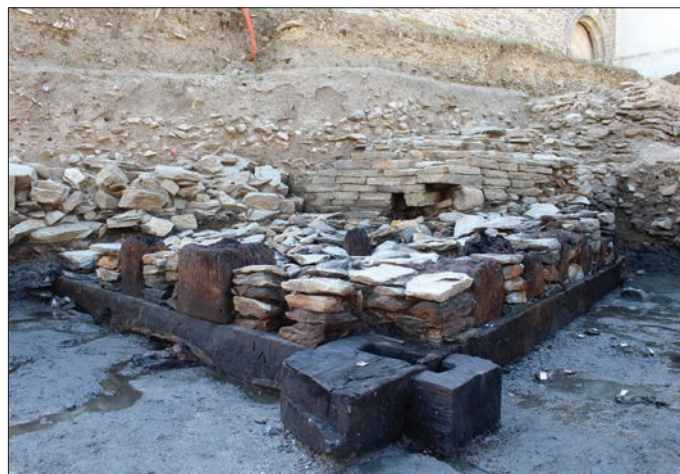
Fig. 3 – L'angle nord-ouest du caisson n° 12 au premier plan et l'élévation septentrionale du module en pierre sèche n° 16 en arrière-plan, vue depuis le nord-ouest (cliché : X. Favreau, 2014).

non conservé (fig. 3). Les poteaux de la nouvelle façade occidentale n'ont quant à eux pas été réassemblés strictement avec leurs mortaises d'origine, ne répondant dès lors plus parfaitement au marquage de la sablière.

Dans la partie occidentale du site, l'ensemble formé par les caissons n<sup>OS</sup> 12 et 8 est totalement repris dans le courant de la première moitié du II<sup>e</sup> s., par l'adjonction d'une nouvelle terrasse avancée en pierre sèche, le caisson n<sup>o</sup> 16 (fig. 10 et 13). Adossé à la façade septentrionale du caisson n<sup>o</sup> 8 et l'englobant, il s'installe en partie sur le module n<sup>o</sup> 12 nécessairement en partie arasé au préalable, et d'ailleurs peut-être abandonné (?). Ce module, observé sur une surface réduite de 3,50 m<sup>2</sup>, peut être identifié comme une reprise de la façade du caisson n<sup>o</sup> 8, qui aboutit à une avancée vers la rive de près de 1,50 m. Délimité au nord et à l'ouest par les murs MR4667 et MR4666, qui forment un angle droit soigné, il est élevé presque exclusivement en dalles de micaschiste très homogènes, disposées à plat et selon des assises dont la grande régularité, particulièrement en façade nord, dénote du soin particulier apporté à l'élévation (fig. 3).

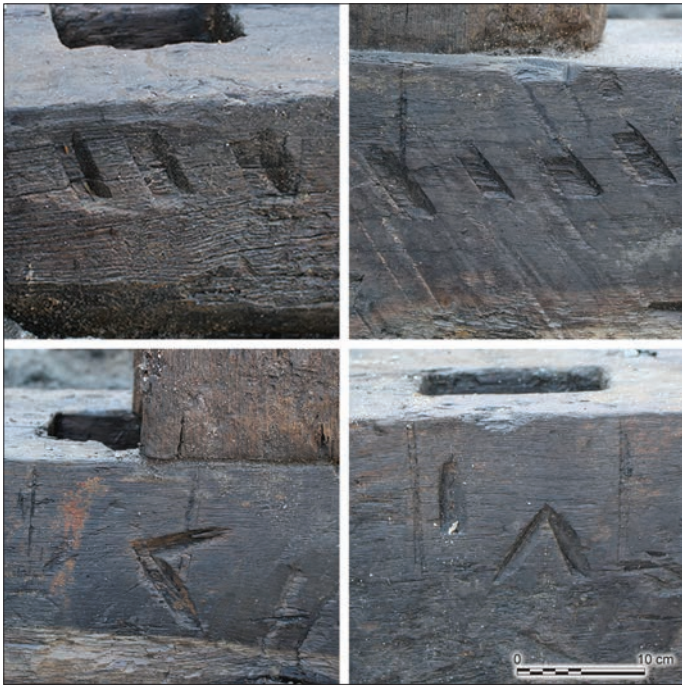
**Fig. 4** – Marques numériques d'assemblage obtenues par enlèvement de matière à la hache sur le flanc externe de la sablière de façade du caisson n° 12 : de gauche à droite et de haut en bas, III, IIII, V et VI (clichés : X. Favreau, 2014).

traces laissées par les charpentiers à l'instant du façonnage, de l'établissage et de la mise en œuvre de l'ouvrage a permis de reconstituer l'intégralité de la chaîne opératoire de la construction (Épaul, dans ce volume). Les outils ont ainsi imprimé les gestes de débitage (sciage) et d'équarrissage des bois (cupules de hache), mais aussi les tracés préparatoires des assemblages (traits de piquage au ciseau), et surtout leur marquage tracé à la pointe métallique (SA40714) ou à la hachette (SA40715), qui prend la forme tout à fait inédite pour la période de chiffres romains. Ces marques se retrouvent au droit de chaque assemblage, sur les faces externes et donc visibles après montage des poteaux et des sablières basses, et suivent une numérotation continue sur ces dernières. Sur la sablière SA40715, la série qui se développe d'est en ouest n'a été observée que de II à VI dans l'emprise de la fouille (fig. 4). Sur la sablière SA40714 et sur son about sud, les marques sont inscrites suivant une numérotation allant du nord au sud de I à X, mais dans laquelle le chiffre VIII est absent (erreur de marquage ?). Sur les sablières comme sur les poteaux des deux pans, les chiffres sont marqués selon des orientations aléatoires, que ce soit pour l'inscription des « V », positionnés indifféremment à l'envers ( $\wedge$ ) ou inclinés ( $<$  ;  $>$ ), ou celle des « I » qui gravitent sans aucune normalisation autour des « V ». Sur cette charpente, le système de numération additif ne tient pas compte de l'ordre des chiffres.

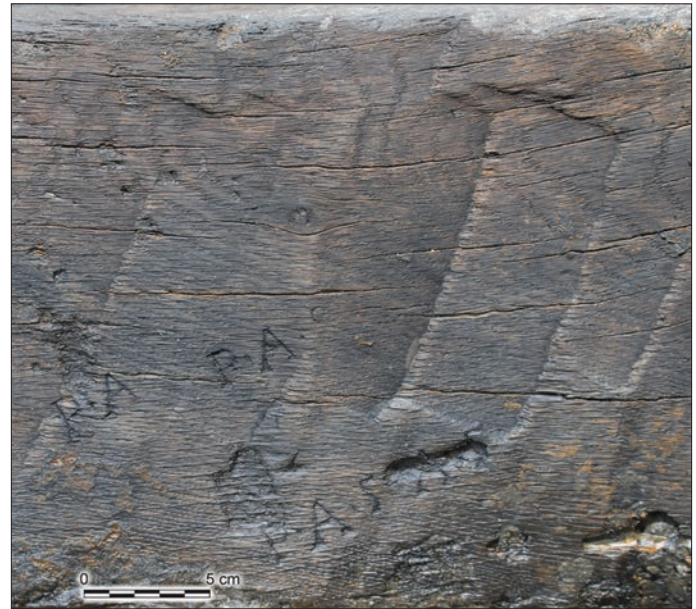
**Fig. 5** – Détail des estampilles « P·A·S » et des traces laissées par l'équarrissage à la hache sur la face interne de la sablière de façade du caisson n° 12 (cliché : X. Favreau, 2014).

La sablière SA40715 présente par ailleurs une série d'estampilles identiques, marquées au poinçon, sous la forme de trois lettres séparées par des points : P·A·S (fig. 5). Ce marquage, le seul attesté sur une sablière à l'échelle du site, a été observé exclusivement sur les faces dépourvues d'assemblage et de tracés d'établissage. Sa signification nous échappe encore : il pourrait être destiné à identifier une livraison particulière, ou bien le travail d'un charpentier ou d'un atelier, etc.

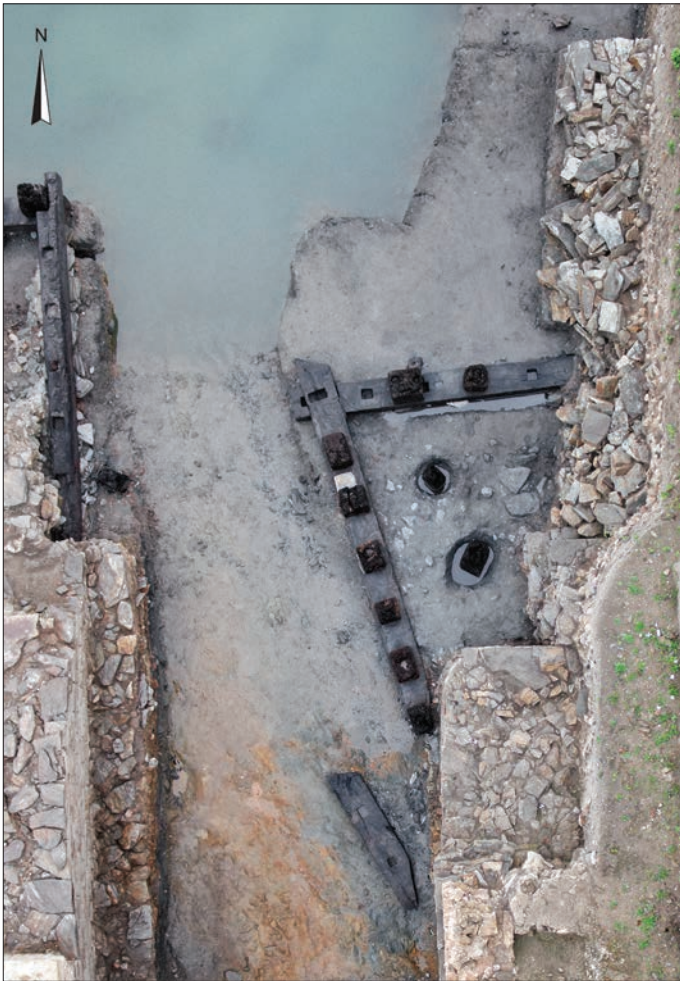
Fig. 7 – Vue aérienne des caissons n°s 12 (en cours de démontage), 8 et 9 (cliché : Kap Archéo, 2014).

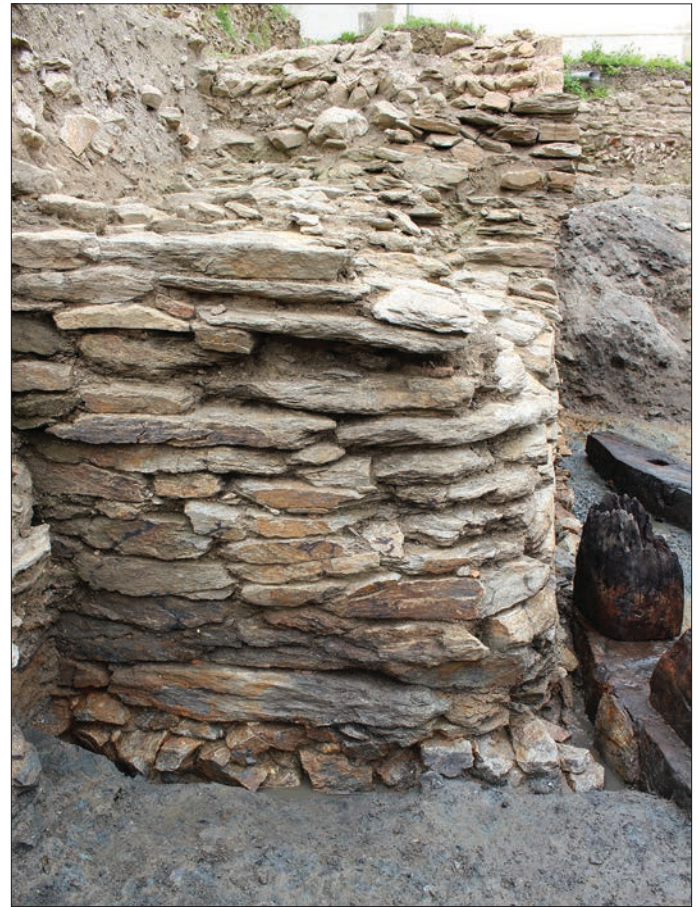
Fig. 8 – L'angle nord-ouest du caisson n° 8, vu depuis le nord (cliché : X. Favreau, 2014).

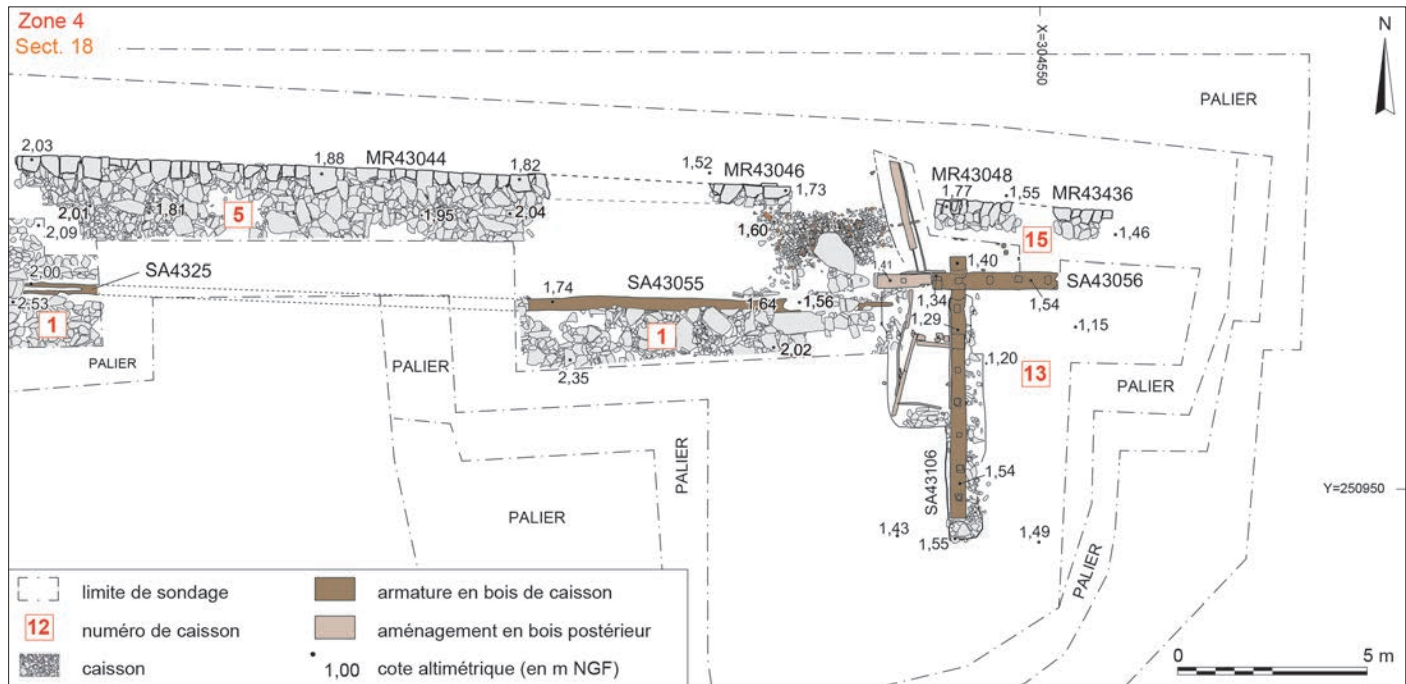
Fig. 11 – Plan général des caissons n°s 1, 5, 13 et 15 (DAO : N. Ménez, Inrap).

En grande partie détruit, car conservé dans un contexte moins humide et positionné plus haut en altitude que les autres, le caisson n° 13, situé à l'est du précédent et à environ 120 m, a été dégagé dans son intégralité et prend la forme d'un rectangle orienté nord-sud, d'environ 7 m de long sur 3,50 m de large, soit une surface totale avoisinant les 25 m<sup>2</sup> (fig. 11 et 12).

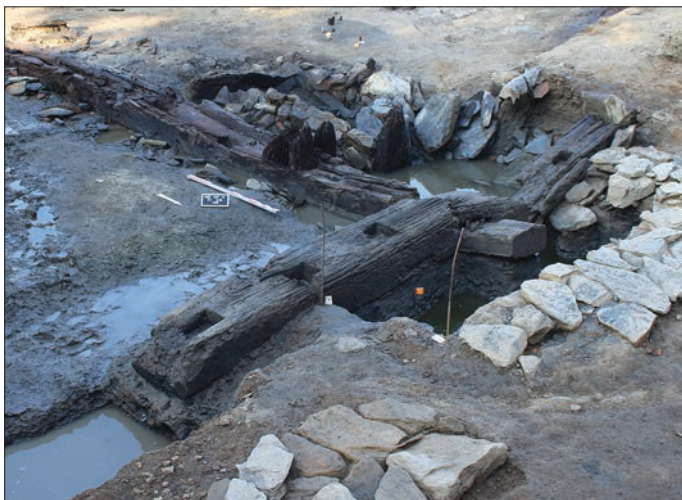
Fig. 12 – Chaînage d'angle occidental du caisson n° 13, vu depuis le nord-est (cliché : N. Ménez, 2014).

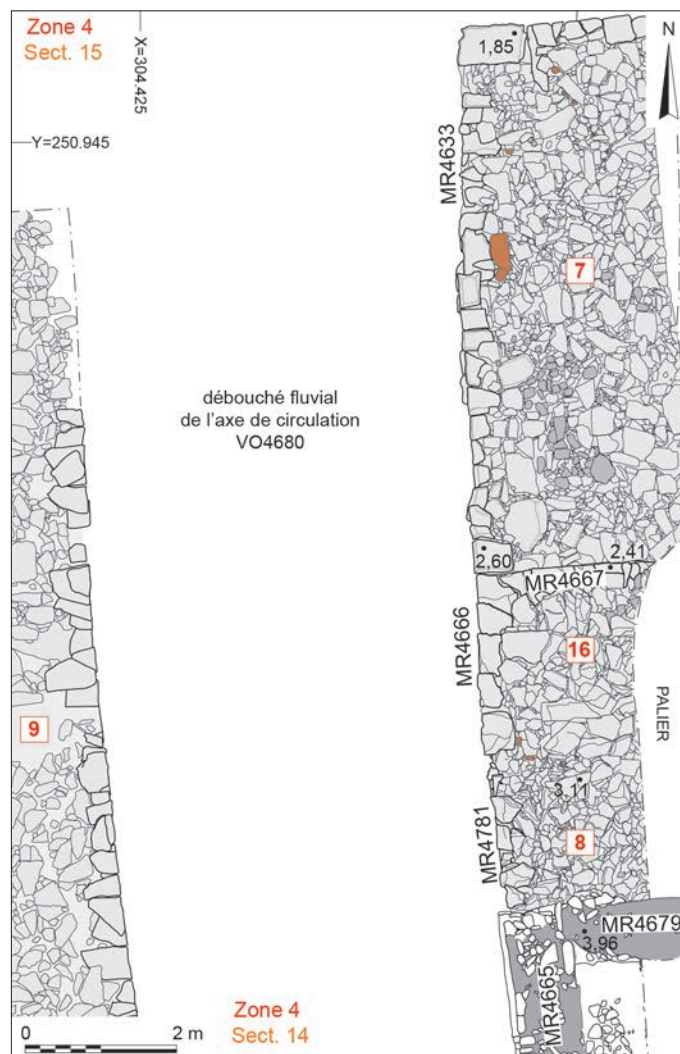
Fig. 13 – Plan des caissons en pierre sèche additionnels n<sup>OS</sup> 16 et 7 (DAO : X. Favreau).

Vers le milieu du II<sup>e</sup> s., cet ensemble connaît une nouvelle transformation. Un remblai (Us 40727 = 40728) scelle le caisson n<sup>o</sup> 12 définitivement arasé, comme en témoignent des traces d'abattage particulièrement bien conservées sur la partie sommitale du poteau PO40383, resté assemblé à la sablière basse de façade. Sur la base d'un environnement artificiellement rehaussé, une nouvelle terrasse, encore une fois exclusivement élevée en pierre sèche, est installée : le caisson n<sup>o</sup> 7 observé sur près de 22 m<sup>2</sup> (fig. 10 et 13). Ce dernier est apparu dans un état d'arasement de plus en plus important du sud vers le nord : le parement en façade est conservé sur seulement trois assises et l'ensemble passe d'une altitude de 2,60 m à 1,85 m NGF, suivant en cela la déclivité du terrain naturel dans le secteur. La nouvelle plate-forme, adossée à la façade nord du caisson antérieur n<sup>o</sup> 16 et reprenant en partie son élévation, apparaît beaucoup moins soignée – notamment en parement –, employant un matériau de nature plus hétérogène (dalles, blocs, moellons de roches locales diverses, mêlés à des nombreuses inclusions de terres cuites architecturales fragmentées) et de gabarit moins régulier. Plusieurs éléments correspondent en outre à des remplois,

notamment de nombreux blocs aux diaclases retouchées dans le blocage (réutilisation opportuniste des matériaux des caissons antérieurs versés ?). Dans cette nouvelle disposition, la terrasse artificielle est projetée encore un peu plus en direction du fleuve, et cette fois sur plus de 7,30 m en avant de la façade du caisson n<sup>o</sup> 16, soit près de 4,60 m en avant de l'ancienne façade du caisson n<sup>o</sup> 12.

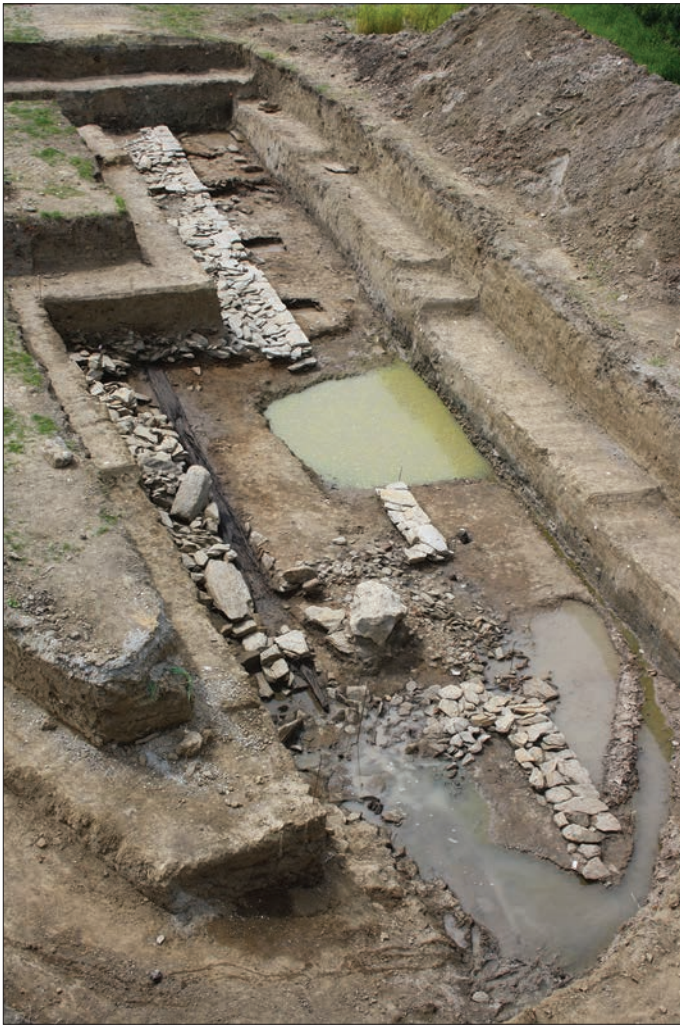
Fig. 14 – Les caissons n° 1 et 13 à pan de bois, complétés respectivement par les modules en pierre sèche n° 5 et 15, vus depuis le sud-est (cliché : J. Mouchard, université de Nantes, 2013).

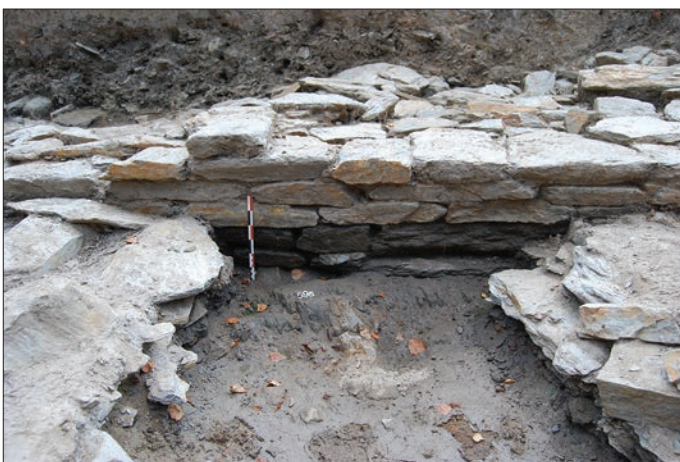
Fig. 15 – Détail du parement septentrional du caisson n° 5, vu depuis le nord (cliché : N. Ménez, 2013).

À l'image des caissons n° 12 et 13, la terrasse n° 1 est restructurée vers le milieu du I<sup>er</sup> s. Un nouveau caisson, le n° 5, est ainsi construit contre le flanc nord de sa façade septentrionale (fig. 11, 14 et 15). Orienté ouest-est, il présente un état de conservation très limité au regard des autres aménagements du port et prend la forme d'un rectangle de 24 m de long sur environ 3,20 m de large, soit une surface de près de 77 m<sup>2</sup>. Entièrement monté en pierre sèche, il est composé d'un parement monumental constitué de dalles de micaschiste disposées à plat selon des assises régulières (MR43044) et d'un blocage similaire à celui du caisson n° 15 (voir *supra*, p. 127).
