Les quais nos 1, 12 et 13 du port romain de Saint-Lupien à Rezé/Ratiatum (Loire-Atlantique)

Xavier Favreau, Nicolas Ménez

Les quais n^{os} 1, 12 et 13 du port romain de Saint-Lupien à Rezé/*Ratiatum* (Loire-Atlantique)

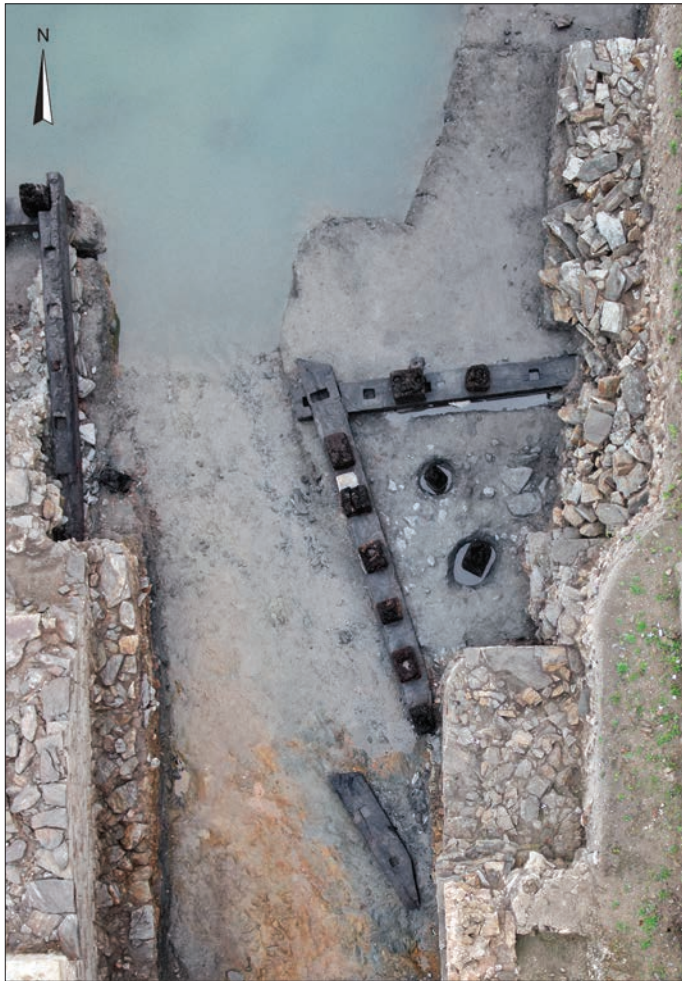
Fig. 7 – Vue aérienne des caissons n°s 12 (en cours de démontage), 8 et 9 (cliché : Kap Archéo, 2014).
