Les quais nos 1, 12 et 13 du port romain de Saint-Lupien à Rezé/Ratiatum (Loire-Atlantique)

Xavier Favreau, Nicolas Ménez

Xavier Favreau, Nicolas Ménez. Les quais nos 1, 12 et 13 du port romain de Saint-Lupien à Rezé/Ratiatum (Loire-Atlantique). *Gallia - Archéologie des Gaules*, 2020, Les ports romains dans les Trois Gaules. Entre Atlantique et eaux intérieures, 77 (1), pp.119-129. 10.4000/gallia.5488 . hal-03173301

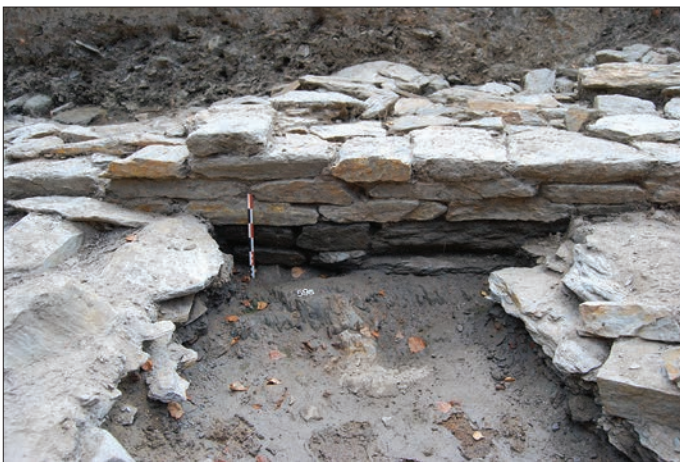
Fig. 15 – Détail du parement septentrional du caisson n° 5, vu depuis le nord (cliché : N. Ménez, 2013).
