## **La charpente de Notre-Dame de Paris : état des connaissances et réflexions diverses autour de sa reconstruction.**

Par Frédéric Epaud, chercheur CNRS (LAT CITERES, UMR 7324, Tours)

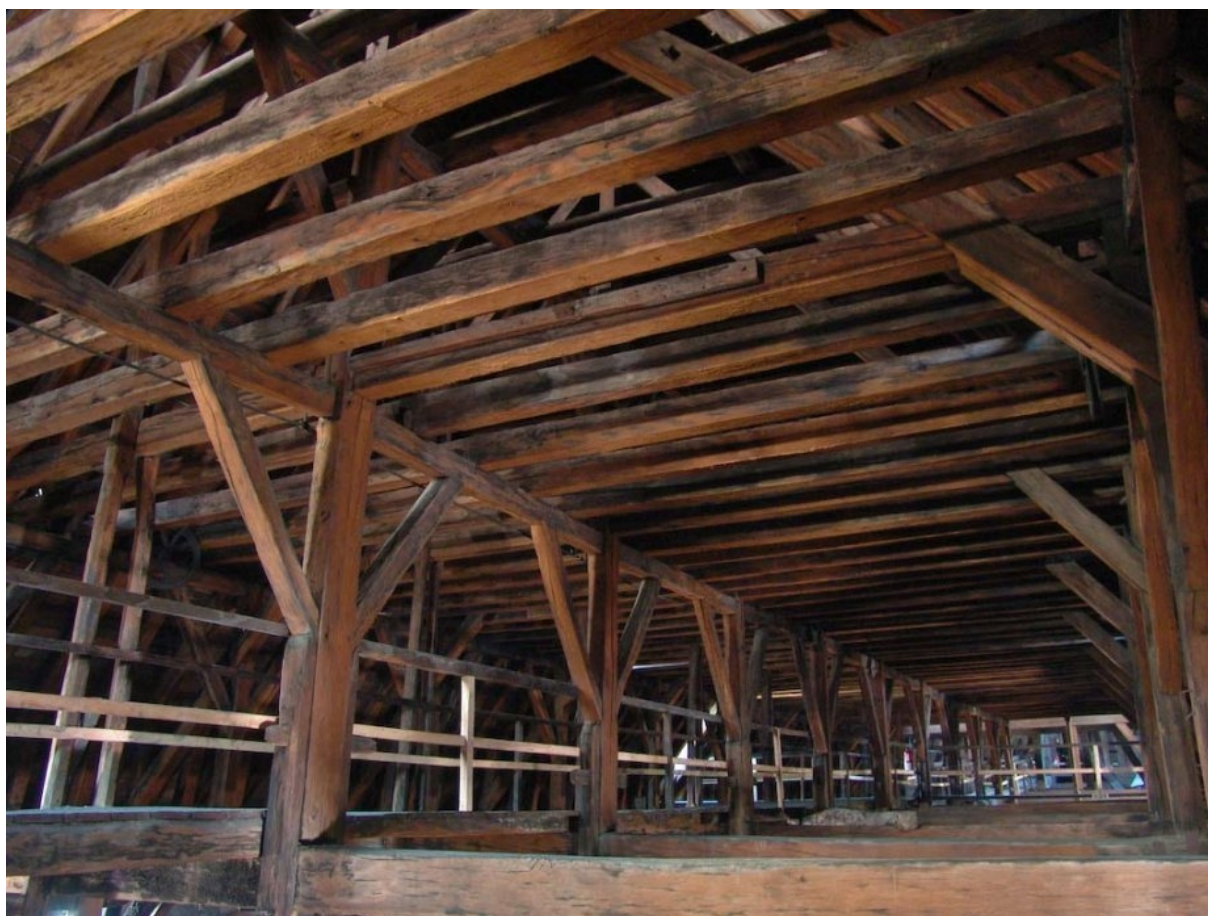
Cathédrale Notre-Dame de Paris, charpente de la nef.

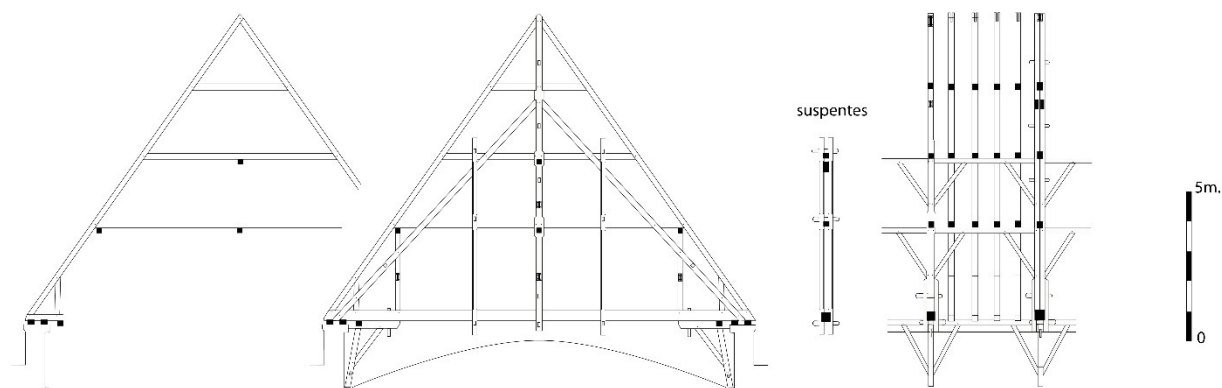
Cathédrale Notre-Dame de Paris, charpente de la nef, vers 1215 (d'après C.R.M.H. 1982)

toitures de plus en plus hautes et pentues. Ce défi était d'autant plus ardu que les charpentes dites à « chevrons-formant-fermes » de l'époque génèrent d'importantes poussées latérales sur les murs et que les bois utilisés étaient fins et donc flexibles. Le maître charpentier de Notre-Dame a su relever ce défi avec brio en concevant une structure complexe mais équilibrée, stable pour elle-même et pour les murs, avec de nombreux dispositifs de raidissement au sein des fermes, des renforcements des entrails, un doublement de la triangulation, des systèmes de moises pour soulager les bois lourds, des travées courtes pour limiter les poussées latérales des fermes, des reports de charges des fermes secondaires sur les principales par des liernes latérales et axiales, une pente forte et d'autres techniques pour rendre la structure indéformable et répartir de façon homogène les charges sur les murs. Il n'a pas hésité à charger la structure de tous les dispositifs nécessaires avec des centaines de pièces secondaires, la rendant bien plus dense que la plupart des charpentes de son temps ce qui lui a donné son surnom de « forêt ». Le maître d'œuvre a su faire une parfaite synthèse de toutes les expérimentations réalisées sur les grands chantiers en cours de son époque. Il fut certainement l'un des plus grands et des plus audacieux maîtres charpentiers de son temps. La charpente du XIII<sup>e</sup> siècle de Notre-Dame figurait parmi les plus grands chefs d'œuvre de la charpenterie gothique française par sa complexité technique et son exceptionnel état de conservation.

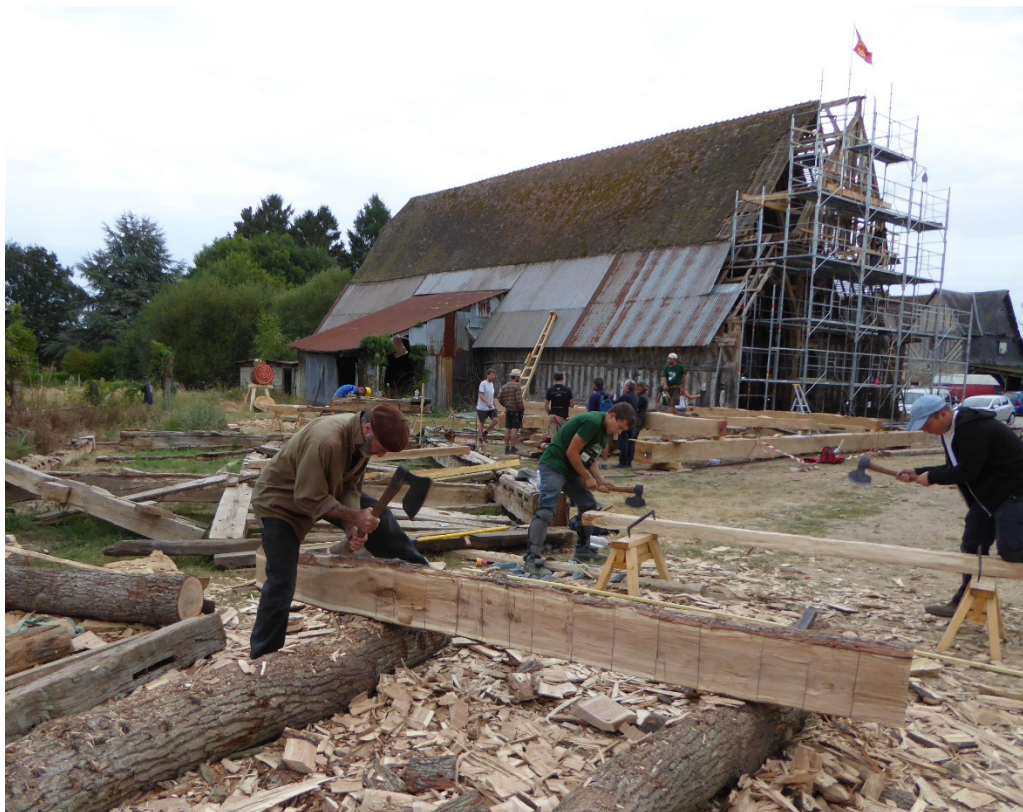
Chantier traditionnel « Charpentiers sans frontière », Aclou (Eure), 2016 (Cl. F. Epaud).
