La charpente de Notre-Dame de Paris : état des connaissances et réflexions diverses autour de sa reconstruction.

Frédéric Epaud

Par Frédéric Epaud, chercheur CNRS (LAT CITERES, UMR 7324, Tours)

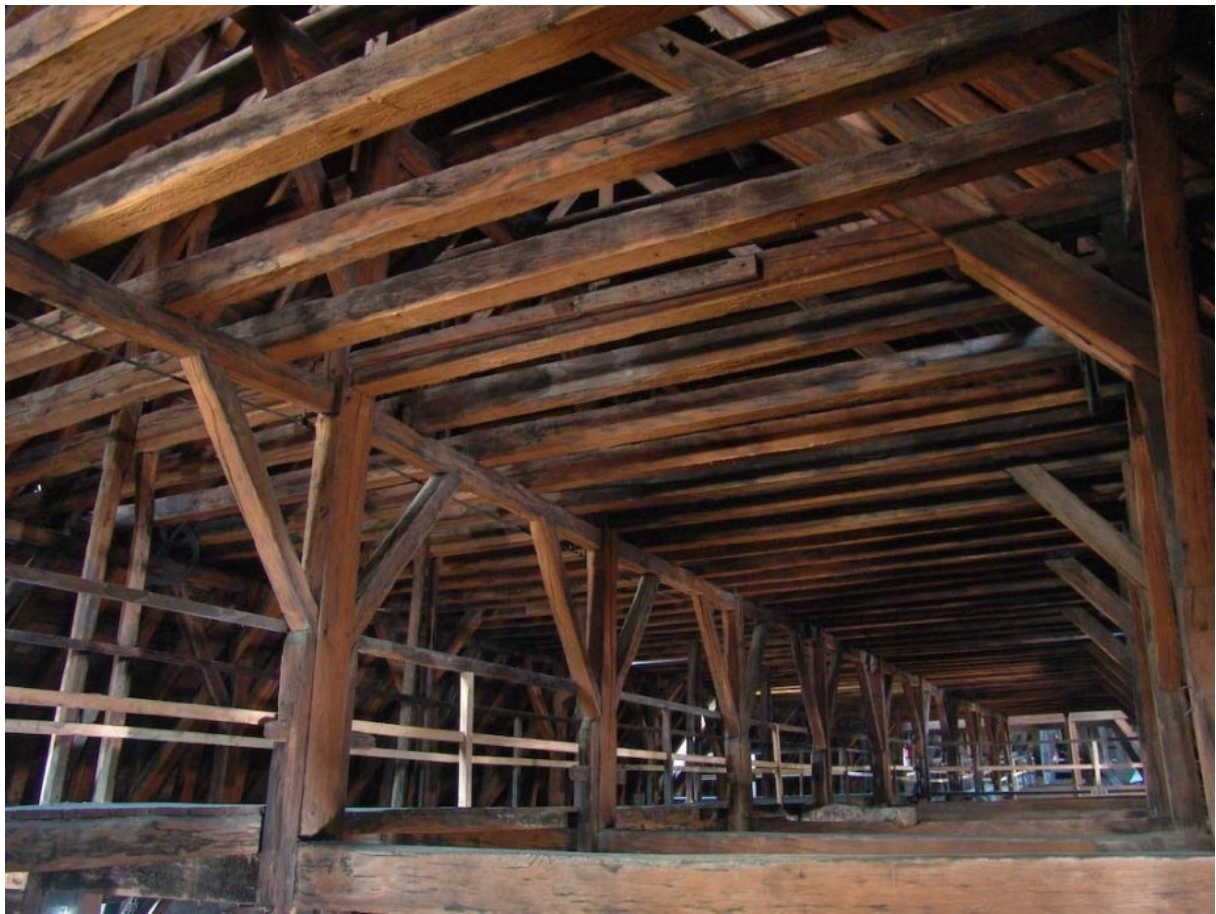
Cathédrale Notre-Dame de Paris, charpente de la nef.

Fort heureusement, des relevés architecturaux précis des structures médiévales avaient été réalisés en 2015 par R. Fromont et C. Trentesaux, dont une courte synthèse a été publiée en 2016 dans la revue *Monumental*, en complément de ceux faits en 1915 par H. Deneux et d'un mémoire de DEA réalisé en 1995 par V. Chevrier portant sur la dendrochronologie. De plus, un scanner de la charpente a été effectué en 2014 par l'entreprise Art Graphique et Patrimoine (150 scans). Le relevé complet et précis de la charpente a donc bien été réalisé. La disparition de cette charpente représente néanmoins une immense perte scientifique pour la connaissance des constructions en bois du XIIIe siècle car son analyse archéologique, tracéologique et dendrologique restait à faire. De nombreuses études complémentaires auraient méritées d'être faites pour comprendre le fonctionnement des structures, les procédés de mise en œuvre et de

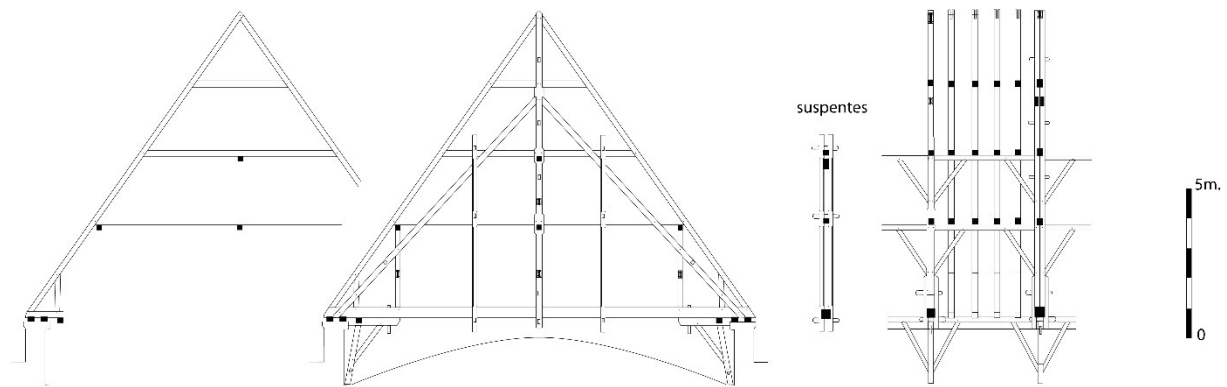
Cathédrale Notre-Dame de Paris, charpente de la nef, vers 1215 (d'après C.R.M.H. 1982)

toitures de plus en plus hautes et pentues. Ce défi était d'autant plus ardu que les charpentes dites à « chevrons-formant-fermes » de l'époque généraient d'importantes poussées latérales sur les murs et que les bois utilisés étaient fins et donc flexibles. Le maître charpentier de Notre-Dame a su relever ce défi avec brio en concevant une structure complexe mais équilibrée, stable pour elle-même et pour les murs, avec de nombreux dispositifs de raidissement au sein des fermes, des renforcements des entrants, un doublement de la triangulation, des systèmes de moises pour soulager les bois lourds, des travées courtes pour limiter les poussées latérales des fermes, des reports de charges des fermes secondaires sur les principales par des liernes latérales et axiales, une pente forte et d'autres techniques pour rendre la structure indéformable et répartir de façon homogène les charges sur les murs. Il n'a pas hésité à charger la structure de tous les dispositifs nécessaires avec des centaines de pièces secondaires, la rendant bien plus dense que la plupart des charpentes de son temps ce qui lui a donné sur surnom de « forêt ». Le maître d'œuvre a su faire une parfaite synthèse de toutes les expérimentations réalisées sur les grands chantiers en cours de son époque. Il fut certainement l'un des plus grands et des plus audacieux maîtres charpentiers de son temps. La charpente du XIIIe siècle de Notre-Dame figurait parmi les plus grands chefs d'œuvre de la charpenterie gothique française par sa complexité technique et son exceptionnel état de conservation.

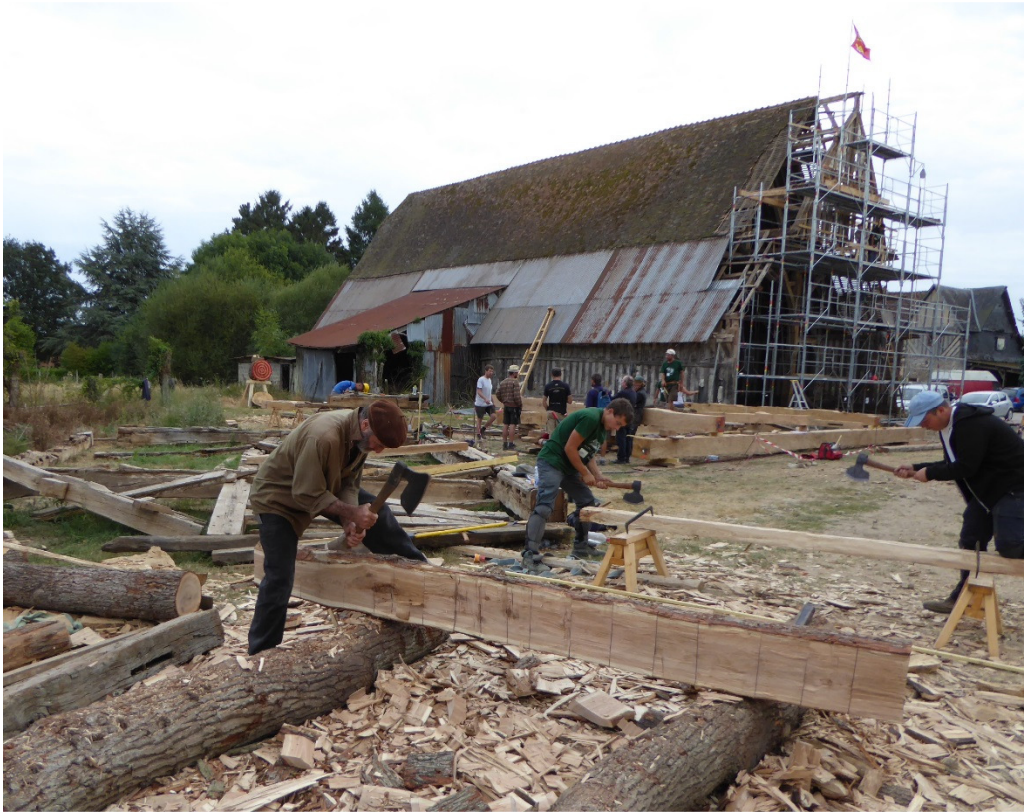
Chantier traditionnel « Charpentiers sans frontière », Aclou (Eure), 2016 (Cl. F. Epaud).

Un chantier-école de ce type sur le parvis de Notre-Dame, avec des dizaines de charpentiers équarriant à la hache des grumes et taillant les bois manuellement selon les règles ancestrales du métier, permettrait aux entreprises de renouer le lien avec ce savoir-faire pluriséculaire, dans l'esprit et la continuité des chantiers des cathédrales. Un tel chantier serait sans nul doute spectaculaire et très émouvant auprès du grand public car il témoignerait du respect de notre époque pour un patrimoine gestuel et technique qui se doit d'être préservé en France comme élément de notre identité culturelle et encore plus sur l'un des monuments les plus chers à la nation.
