Caractérisation à l'échelle locale de la dégradation de l'interphase ciment-granulat par un traitement hygrothermique

T. Tlaji^{1,2,3}, F. Jamin^{2,3}, M. Jebli^{2,3}, C. Pélissou^{1,3}, M.S. El Youssoufi^{2,3}

RESUME Ce travail s'intéresse à une caractérisation à l'échelle locale de l'interphase ciment-granulat sain et dégradé thermiquement, puis, à terme, atteint de la pathologie de Réaction Sulfatique Interne (RSI). Cette caractérisation est réalisée à partir de plusieurs essais mécaniques associés à des mesures d'expansion et à des observations au microscope électronique à balayage (MEB). Les échantillons de forme parallélépipédique, dits composites, sont constitués d'une pâte de ciment liée à un granulats siliceux. La forme de ces échantillons permet de rendre plus accessible l'étude du comportement mécanique de l'interphase. Deux sens de coulage ont été effectués (horizontal et vertical). Dans une enceinte climatique permettant de réguler l'humidité relative proche de 100%, un cycle thermique a été appliqué aux échantillons au jeune âge avant qu'ils soient conservés dans de l'eau déminéralisée à 38°C. Les résultats montrent une expansion du composite plus importante que cel

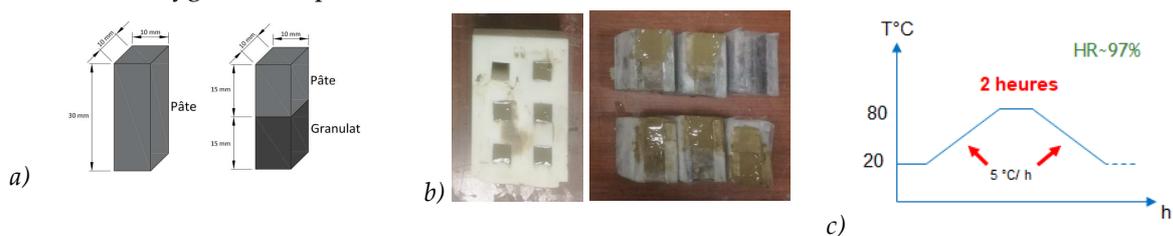
FIGURE 1. a) Dimensions des éprouvettes de pâte de ciment et de composite, b) Moules verticaux (à gauche) et horizontaux (à droite) utilisés, c) Cycle thermique et humidité relative appliqués.

Les matériaux choisis dans cette étude visent à favoriser l'apparition de la RSI. Les échantillons de forme parallélépipédique (Fig. 1a), dits « composites », sont constitués de pâte de ciment portland CEM I 52.5 CE CP2 NF préparée avec un rapport eau/ciment de 0,47 liée à un granulats siliceux de la carrière Oscar Savreux (Paris). Des échantillons de pâte de ciment pure ont été confectionnés afin de servir de référence pour cette étude. La préparation des échantillons est effectuée à l'aide de deux types de moules (Fig. 1b) permettant d'étudier l'influence du sens de coulage de la pâte (horizontal avec des moules en acier et vertical avec des moules en silicone).

Afin d'accélérer l'apparition de la pathologie, les échantillons subissent un traitement hygrothermique, juste après leur fabrication, dans une enceinte climatique « Weiss » qui permet d'imposer les cycles thermique et hydrique souhaités. Une étude récente, réalisée par Jebli et al. (2018a), a permis de retenir un cycle hygrothermique pour les éprouvettes de petites dimensions. Ce cycle consiste à maintenir une humidité relative proche de 97% et de réaliser une montée en température de 5°C/heure, suivie d'un palier de 2 heures à 80°C, puis d'une descente de 5°C/heure (Fig. 1c). Après le cycle hygrothermique, les éprouvettes sont conservées dans un bac d'eau déminéralisée de 25 litres à une température de 38°C. Les échantillons n'ayant pas subi un traitement hygrothermique, dits « sains », sont conservés dans de l'eau saturée en chaux.
