RAPPORT D'ACTIVITÉ 2018

GOUROB

par Marine Yoyotte (Ifao)

Les nouvelles recherches menées sur le site de Gourob depuis 2017 constituent un projet pluridisciplinaire conduit sous l'égide de l'Ifao, qui bénéficie également du soutien du ministère de l'Europe et des Affaires étrangères et du fonds Khéops pour l'archéologie. La campagne 2018 s'est déroulée du 2 au 20 décembre, en raison de l'arrivée tardive des autorisations. L'équipe, sous la direction de Marine Yoyotte (égyptologue, Ifao), était composée de Andrea Pillon (égyptologue, Ifao), Claudia Vénier (égyptologue, université de Liège), Sayed Awad Mohamed (archéologue, ministère des Antiquités), Sylvie Marchand (céramologue, Ifao), Olivier Onézime (topographe, Ifao), Mohamed Gaber (topographe, Ifao), Ihab Mohamed Ibrahim (photographe, Ifao), Lionel Darras (géophysicien, CNRS, UMR 5133 Archéorient), Martin Sälhof (architecte, German University in Cairo), Ian Ostericher (géoarchéologue, University of Cambridge), Mostafa Elwakil (géologue, EMRA, Caire) ainsi que notre inspectrice du ministère des Antiquités, Samia Shaki Hassan.

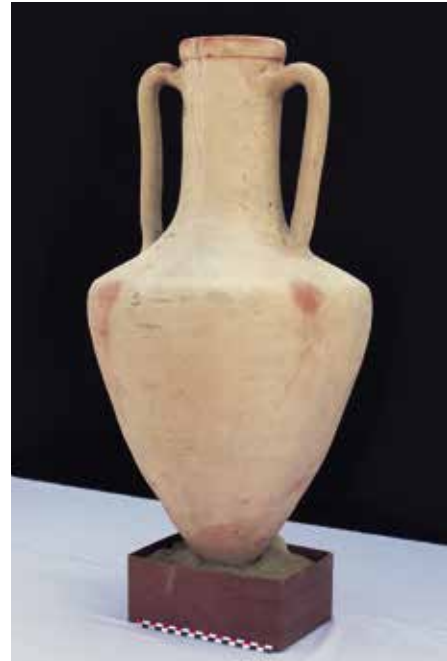
Fig. 11. An intact amphora from S37 of Philadelphia, a variant of AE1 type. Photo R.-L. Chang.

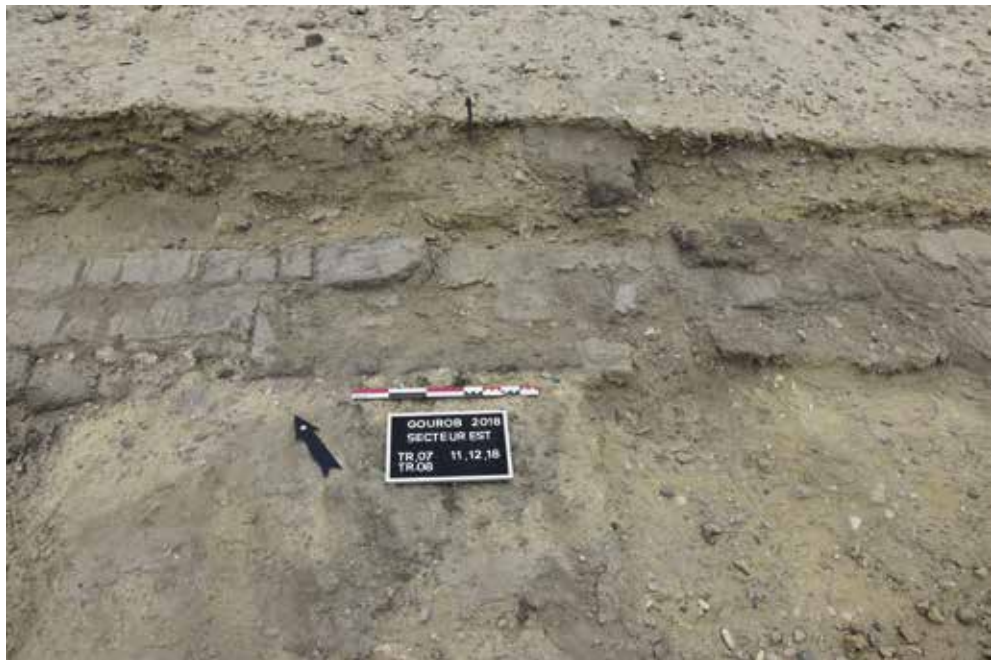
Fig. 3. Détail des briques crues du mur sud. Photo M. Yoyotte.

Quatre sondages ont été mis en place sur le mur sud (sondages 06 à 10) sur une longueur totale de 18 m. La largeur du mur sud est la même que celle des murs est et nord (2,40 m). L'agencement de la construction de la fondation est très intéressant : deux alignements de briques crues (fig. 3) ont été mis en place de chaque côté de la tranchée de fondation, avec un remplissage au milieu, afin d'obtenir une surface plane au niveau de la fondation. Il ne reste que deux rangées de briques de terre dans certaines parties du mur sud. Nous avons remarqué la présence d'une épaisse couche de mortier sous le premier rang de la fondation et au-dessus, où l'on peut facilement distinguer les traces du second rang.

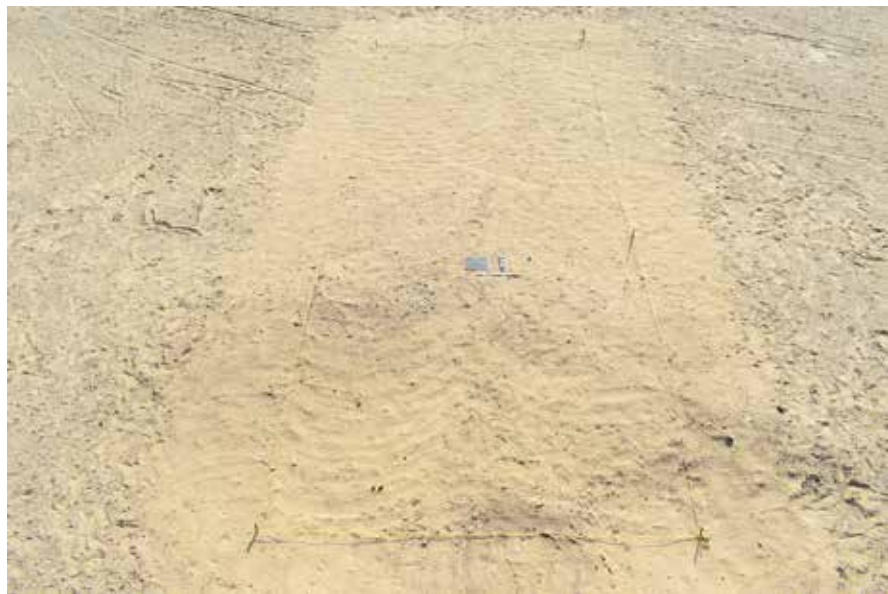
Fig. 4. Délimitation du sondage NS01 dans le secteur ouest. Photo C. Vénier.

En essayant de comprendre la chronologie entre le « fort » et la zone du palais, nous avons implanté une tranchée (10×4 m) pour localiser le mur d'enceinte nord du harem (fig. 4). Au cours du nettoyage de surface de cette tranchée, la couche supérieure, constituée de sable jaune tendre avec de petits éclats de poterie, se trouve directement sur une couche de sable gris compacté. Nous avons été contraints de nous y arrêter, pour des raisons administratives. Cette couche est un signe prometteur pour localiser le mur nord. Si l'autorisation de travailler dans ce secteur nous est accordée la saison prochaine, nous pourrions mieux comprendre la relation entre le « fort » et la zone du palais.
