25 ans de solutions compensatoires d'assainissement pluvial sur la communauté urbaine de Bordeaux

25 years of Sustainable Urban Drainage Systems in the
Bordeaux Urban Community

Pierre Bourgogne

Directeur de l'eau et de l'assainissement
Communauté urbaine de Bordeaux (pbourgogne@cu-bordeaux.fr)

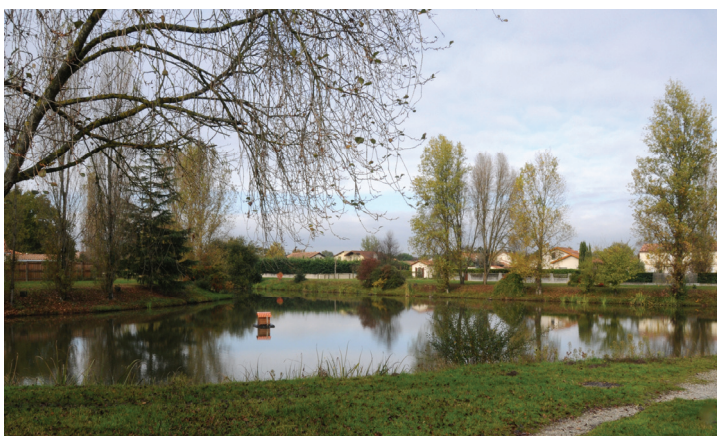
Figure 1
L'intégration réussie
d'un bassin de
stockage

La prise en charge des bassins de stockage fut plus simple à entériner, dès lors que :

- l'ouvrage de régulation est conforme et en bon état,
- le bassin est en bon état de fonctionnement,
- soit la commune accepte de prendre en charge l'entretien au titre des espaces verts,
- soit l'ensemble est remis au délégataire, mais alors le site doit être clos à 4 mètres à l'extérieur du niveau des PHE.

Dans tous les cas, la parcelle supportant le bassin doit être cédée à la CUB à titre gratuit.

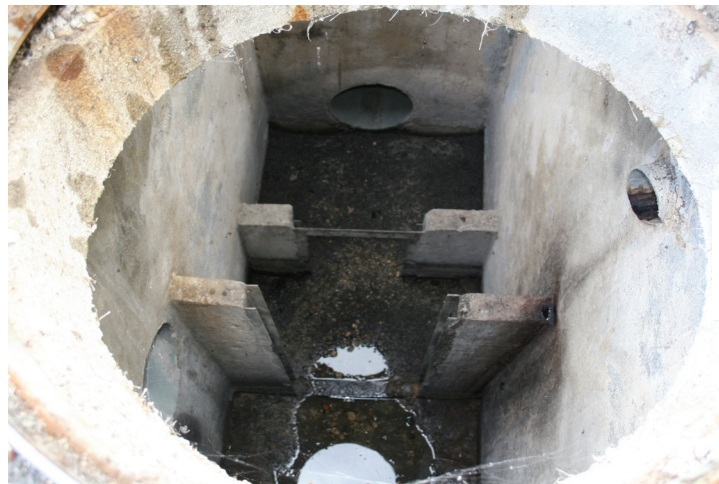
Figure 2
Un ouvrage de
régulation saboté

Cela peut laisser supposer que sans entretien, le dégrillage s'est colmaté, l'orifice calibré s'est bouché, et donc le bassin à sec s'est progressivement rempli, jusqu'au jour où un des colotis, dérangé par le niveau de l'eau dans le bassin, ou par les moustiques s'y développant, a examiné de près l'équipement, trouvant ainsi, par la suppression des entraves, une solution efficace pour faire baisser le niveau de l'eau... et retrouver sa tranquillité.

Dans près de 30% des cas, l'ouvrage de régulation a été retrouvé non-conforme :

- 44% étaient laissés sans entretien depuis l'origine,
- 49% avaient une structure démontée,
- 7% étaient démontés et à l'abandon.

Il y a lieu de préciser que les contrôles du délégataire sur les ouvrages de régulation se traduisent par une procédure, engagée auprès des Associations syndicales et des Syndics, visant à la suppression des dysfonctionnements et à la remise en état des installations.

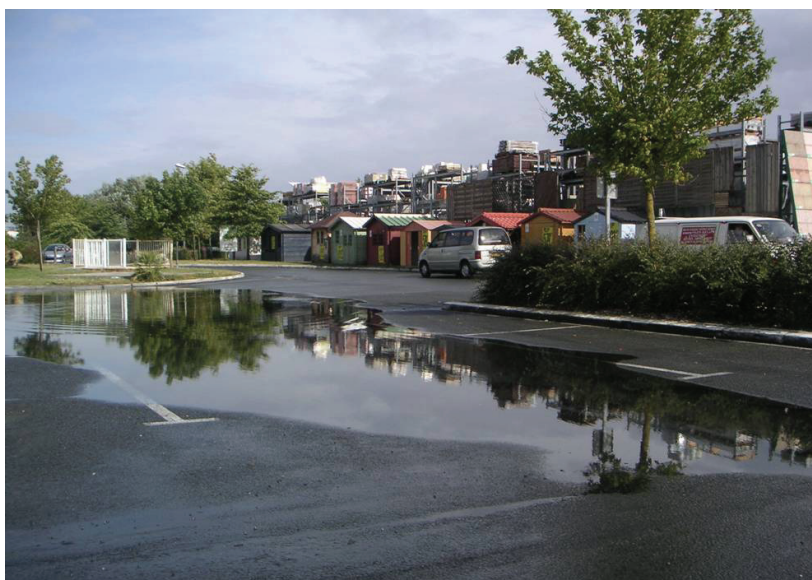
Figure 3
Un enrobé poreux après une quinzaine d'années
sans entretien

- le bon environnement : c'est surtout éviter le ruissellement, notamment celui en provenance des abords, susceptible d'entraîner des fines, de les concentrer en un point et de conduire au colmatage très rapide de la surface. C'est aussi éviter de mettre en place un tel revêtement si tous les lots d'un lotissement ne sont pas construits : le transit des engins et camions de chantier induisent également très vite le colmatage de l'enrobé.

Très rares sont les opérations privées qui prévoient un entretien régulier de leur surface en enrobé. La preuve en est, qu'à chaque campagne de décolmatage que la CUB lance pour ses propres sites en enrobés poreux, les opérateurs et lotisseurs concernés sont avisés, afin de leur faire bénéficier de tarifs intéressants, hors déplacement des engins spécialisés, ... en vain.
