COMPORTAMENTO DAS TENSÕES RESIDUAIS GERADAS NO TORNEAMENTO DE UM AÇO AISI H13

Maria P Cindra Fonseca, Juan Manuel Pardal, Tatiane de Campos Chuvas,
Wallace Palmeira dos Reis, Anna Carla Araujo

Maria P Cindra Fonseca, Juan Manuel Pardal, Tatiane de Campos Chuvas, Wallace Palmeira dos Reis, Anna Carla Araujo. COMPORTAMENTO DAS TENSÕES RESIDUAIS GERADAS NO TORNEAMENTO DE UM AÇO AISI H13. VI CONGRESSO NACIONAL DE ENGENHARIA MECÂNICA, 2010, Campina Grande, Brazil. hal-03212847

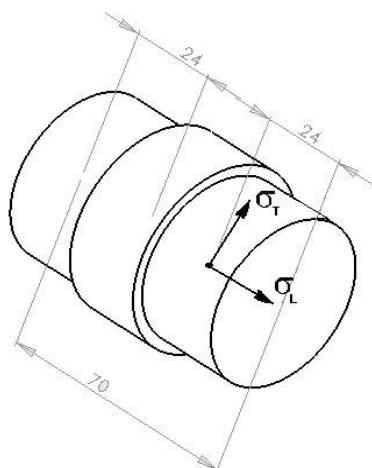
Figura 1 – Desenho esquemático das amostras estudadas.

O material foi fornecido na condição de temperado e revenido em altas temperaturas, com dureza de 528HV. Da barra redonda foram cortadas quatro amostras cilíndricas de 70mm de comprimento. Cada amostra foi numerada de 1 a 4, sendo que cada lado foi nomeado de A (lado com a face marcada) e B, Fig. (1), perfazendo 8 amostras no total. Cada amostra foi fixada para usinagem em pontos definidos para evitar o mascaramento dos resultados pela compressão das castanhas.

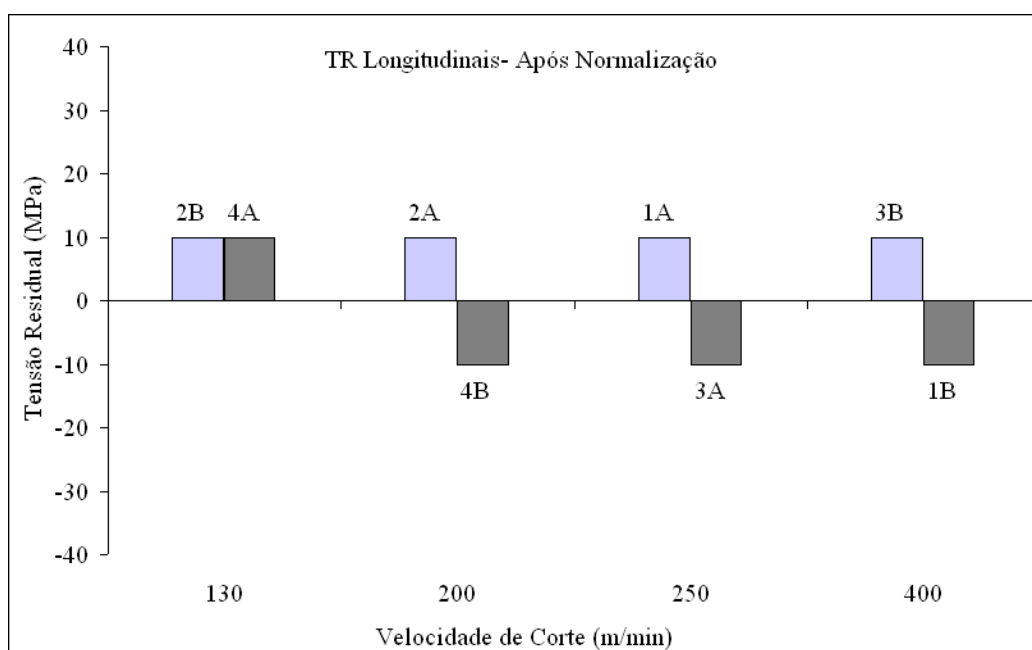
Figura 5 – Tensões residuais longitudinais após normalização.

Os valores das tensões residuais após a normalização, em ambas as direções, longitudinal e transversal, estão apresentados nas Fig. (5) e (6). É possível depreender dos resultados mostrados na Tab. (2) e nas Fig. (5) e (6) que o tratamento térmico de normalização foi eficiente para a homogeneização das tensões residuais presentes na superfície das amostras, que apresentaram valores discrepantes nas medições realizadas no material como-recebido e após a usinagem, nas mesmas peças.

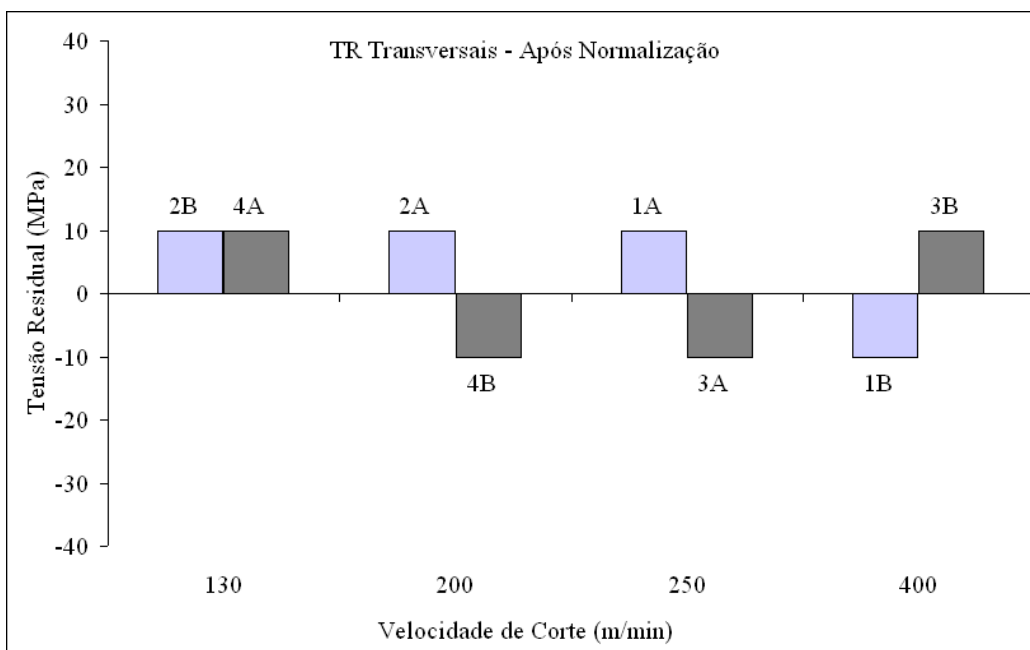
Figura 6 – Tensões residuais transversais após normalização.

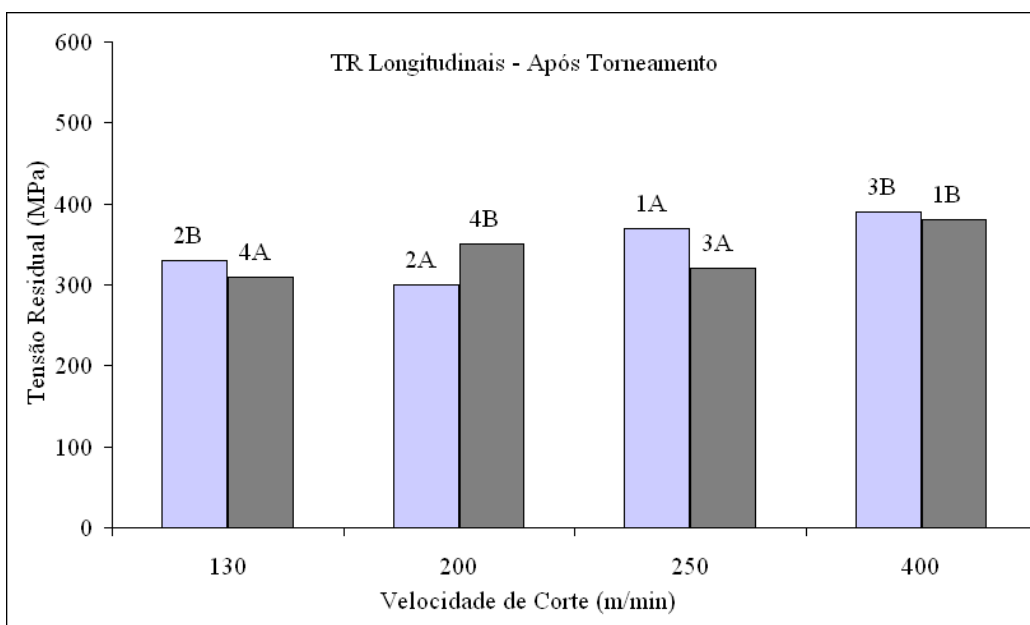
Figura 7 – Tensões residuais longitudinais após torneamento.

Os gráficos das Fig. (7) e (8) mostram a variação das tensões residuais com a velocidade de corte no torneamento, em ambas as direções, longitudinal e transversal. As tensões longitudinais (na mesma direção do avanço da ferramenta de corte) apresentaram elevados valores em tração para todas as velocidades de corte utilizadas, sendo que as tensões de maiores magnitudes (cerca de 400MPa) foram obtidas em todas as amostras usinadas na condição de maior velocidade empregada (400m/min).

Os elevados valores de tensões residuais trativas, obtidos em condições de torneamento em velocidades de corte mais altas, poderiam ser atribuídos ao efeito térmico, que é tão mais expressivo, quanto maiores são as velocidades empregadas. Entretanto, com o uso de fluidos de corte a quantidade de calor gerada na zona de corte é drasticamente diminuída e, assim sendo, não explicaria o aumento das tensões geradas. No trabalho realizado em fresamento de amostras de aço H13, Zeilmann et al., (2008) também obtiveram elevados valores de tensões residuais trativas, tanto na direção longitudinal, quanto na transversal, usando velocidades de corte similares às do presente trabalho.

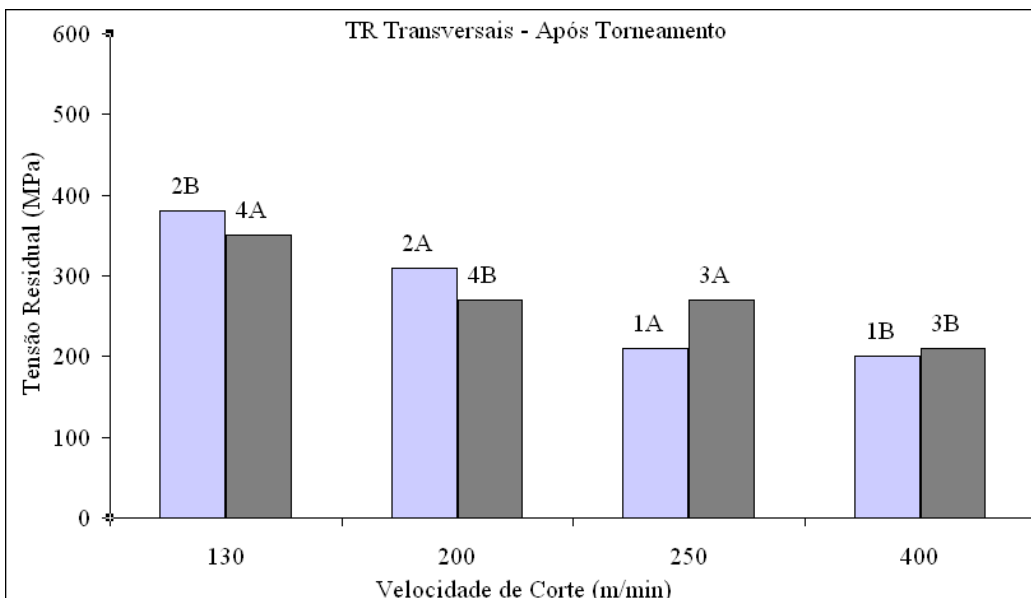
Figura 8 – Tensões residuais transversais após torneamento.

O comportamento das tensões residuais na direção transversal foi o oposto ao ocorrido na direção longitudinal, com relação ao aumento da velocidade de corte: na condição de maior velocidade empregada (400m/min) as tensões residuais geradas foram as menores (cerca de 200MPa).

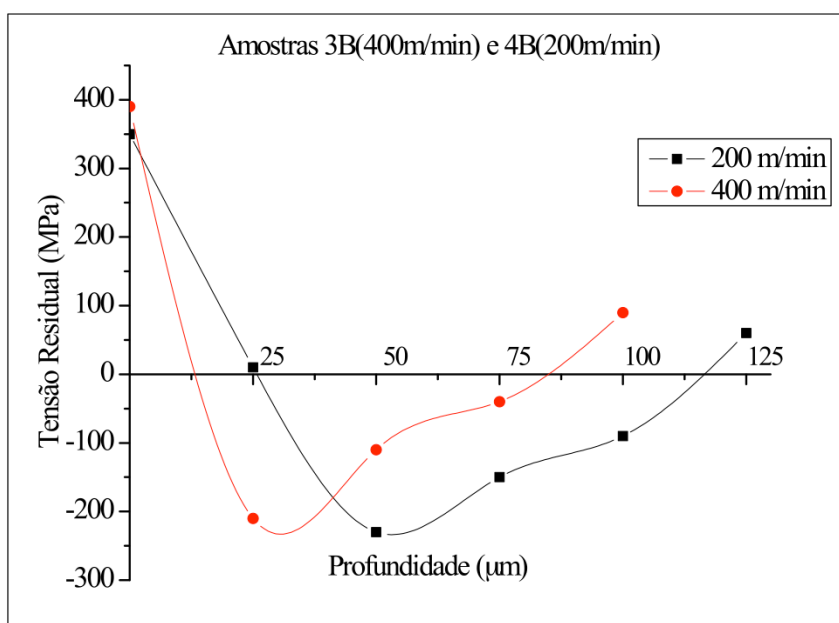
Figura 9 – Perfil de profundidade das tensões residuais da amostras 3B e 4B.

Nas Figura (9) podemos observar a diferença do perfil das tensões residuais em profundidade entre as amostras amostras 3B e 4B. Na amostra 4B, com menor velocidade de corte (200m/min), a maior magnitude de compressão foi atingida em 50µm e permaneceu no estado compressivo por pelo menos 100µm de profundidade. Ao contrário, na amostra 3B, usinada em velocidade mais elevada (400 m/min), o pico de compressão é mais superficial (25µm) e o estado trativo é atingido novamente antes dos 100µm de profundidade. Esse fato pode ser caracterizado pelo menor tempo de contato da ferramenta de corte com a peça, pois em regimes de velocidade menores este contato é maior e deve redundar na introdução de tensões residuais compressivas.

4) A velocidade de corte influenciou a profundidade da camada atingida pelo torneamento, sendo que para maior velocidade de corte (400m/min) as tensões trativas da superfície tornam-se compressivas a uma menor profundidade (25 μ m), enquanto que com velocidade de corte de 200m/min atingem valores mais elevados em compressão a 50 μ m e permanecem compressivas até pelo menos 100 μ m de profundidade.
