La restauration traditionnelle japonaise

Muriel Bordessoulles, Lavier Catherine

LA RESTAURATION TRADITIONNELLE JAPONAISE

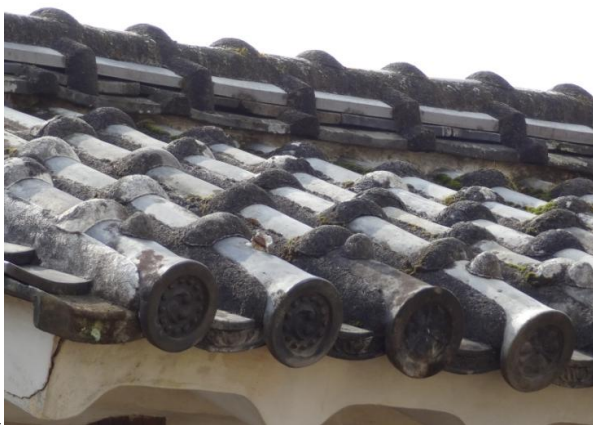
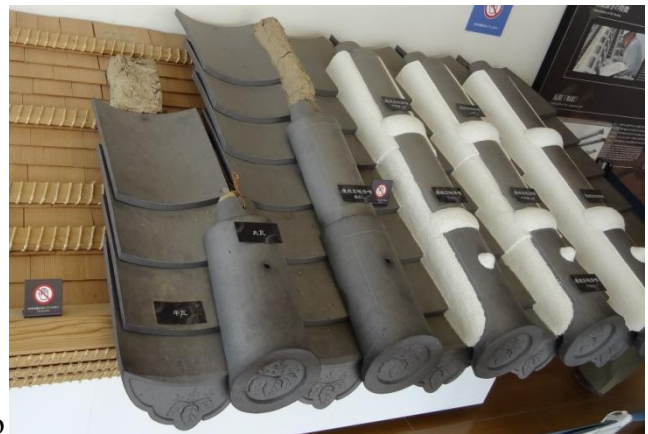
Figure 2 : a : toiture avant restauration ; b et c : en cours de restauration (maquettes) ; d : restauration terminée.

Un échafaudage recouvrant totalement l'édifice a été monté puis les toits et les murs ont été refaits. Les toits (Figure 2) ont été entièrement restaurés : structure et couche en lamelles de bois, différentes formes de tuiles (creuses et rondes) en terre cuite et joints en plâtre ont été changés. Un maximum de tuiles existantes, en bon état de conservation, ont été réutilisées.

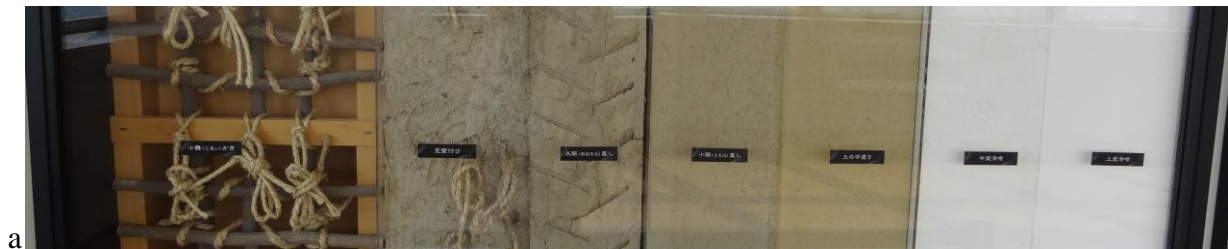
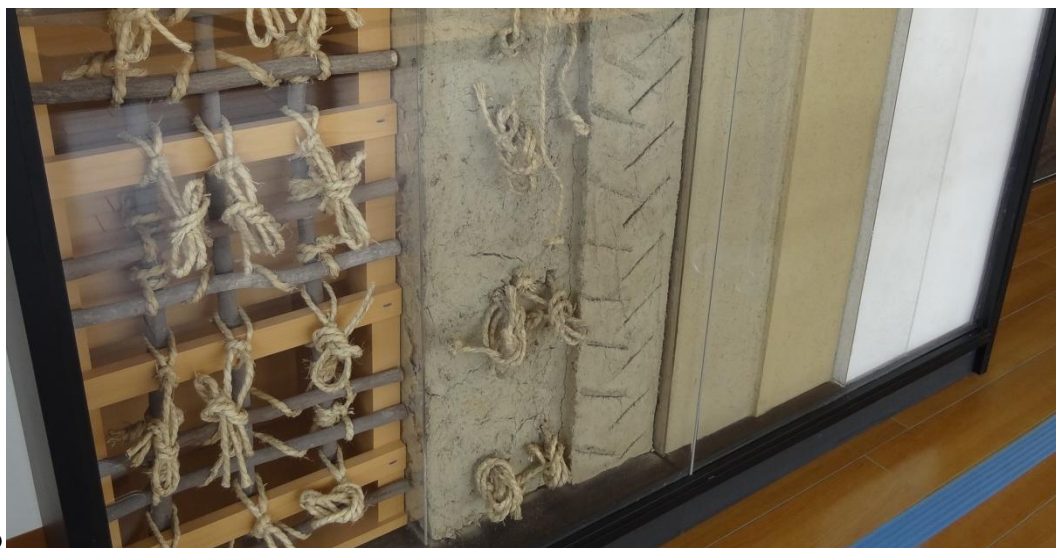
Figure 3 : a : vue de face des différentes couches constituant un mur (7 au total) ; b : vue de biais permettant de voir leurs épaisseurs.

Les murs sont composés d'une structure interne en bois et cordes, de plusieurs couches de torchis –grossier au centre puis de plus en plus fin – suivies par différentes couches de plâtres de granulométrie de plus en plus fine. L'épaisseur des murs est de 30 à 45 cm selon les niveaux. Lors de cette campagne de restauration, les murs extérieurs du donjon des niveaux 1 à 3 ont simplement été déplâtrés jusqu'à la couche externe de torchis puis replâtrés. Par contre, les niveaux 4 et 5 ont été totalement refaits.

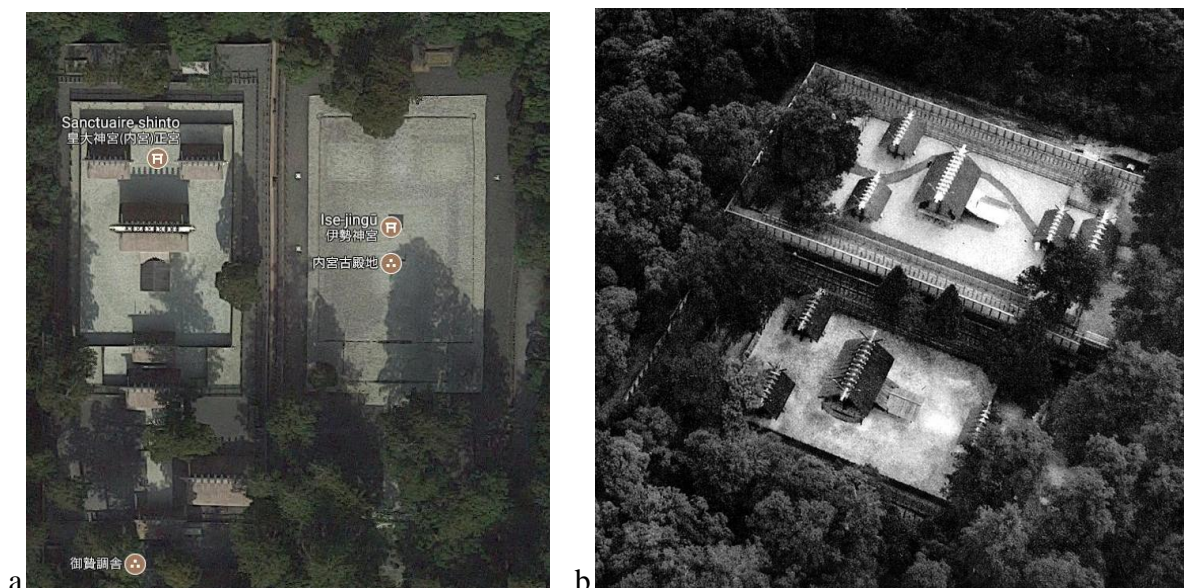
Figure 6 : a : les deux enceintes du *naikū* en 2017 (Google maps) ; b : nouveau sanctuaire du *naikū* en haut à côté de l'ancien en bas en 1953 (Asahi shinbun 1954).

A l'opposé du type de restauration du Hōryū-ji, se trouve le sanctuaire d'Ise. Il est situé dans la préfecture de Mie au Japon (près d'Osaka et de Nagoya). Il semblerait qu'il ait été édifié vers 690. Le sanctuaire est composé d'une centaine de bâtiments répartis sur deux sites différents : le *naikū*³ et le *geku*⁴ distants de 6 km. Chacun de ces deux sites est constitué de deux enceintes similaires et accolées (Figure 6 a). La partie servant au culte est reconstruite à l'identique avec des bois neufs tous les vingt ans. Les nouveaux bâtiments prennent place dans l'enceinte non construite puis l'ancien édifice est démantelé. Le sanctuaire passe donc d'une enceinte à l'autre tous les 20 ans (Figure 6).

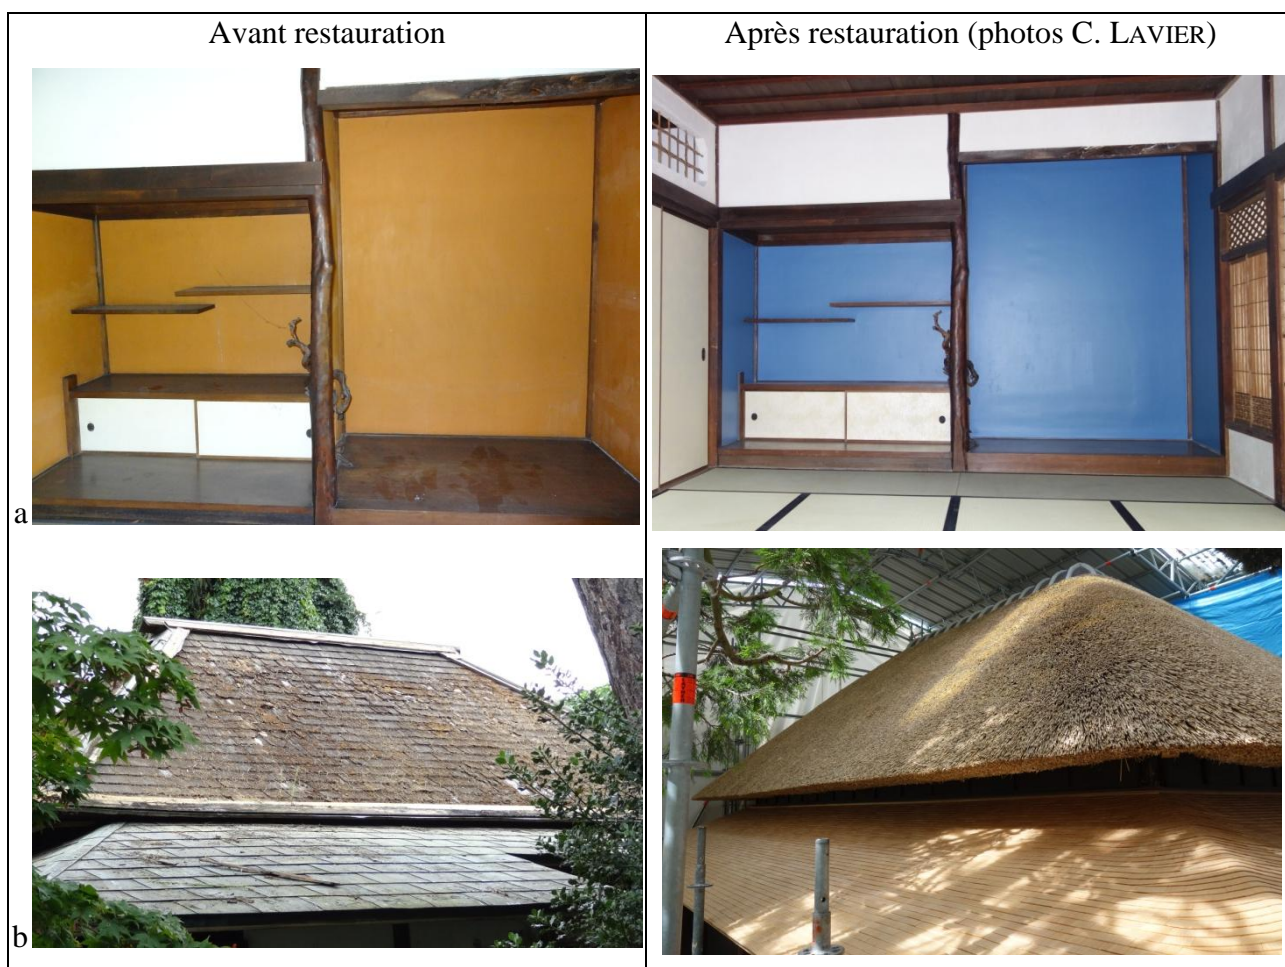
Figure 7 : a : tokonoma⁵ et tokowaki⁶ du pavillon Ouest ; b : toiture du pavillon Ouest.

Un maximum de bois d'origine a été conservé et remployé et des essences identiques ou proches ont été utilisées pour les éléments remplacés. Les toitures ont été remises à neuf étant donné leur état de dégradation. Les plâtres peints ont été détruits lors du démantèlement et ont donc, eux aussi, été complètement refaits. Les autres éléments (portes, pierres, etc.) ont été conservés et réutilisés.

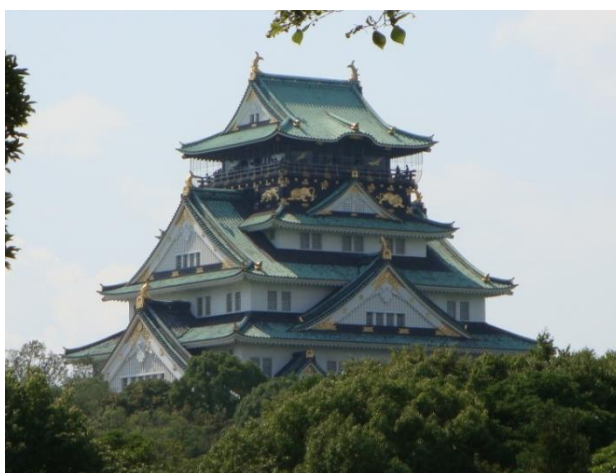
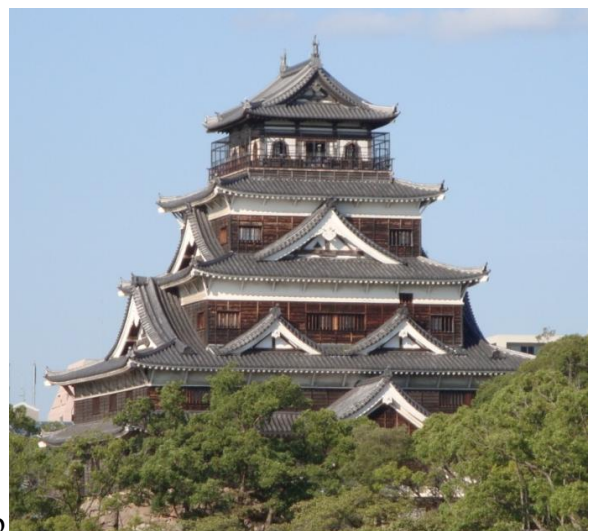
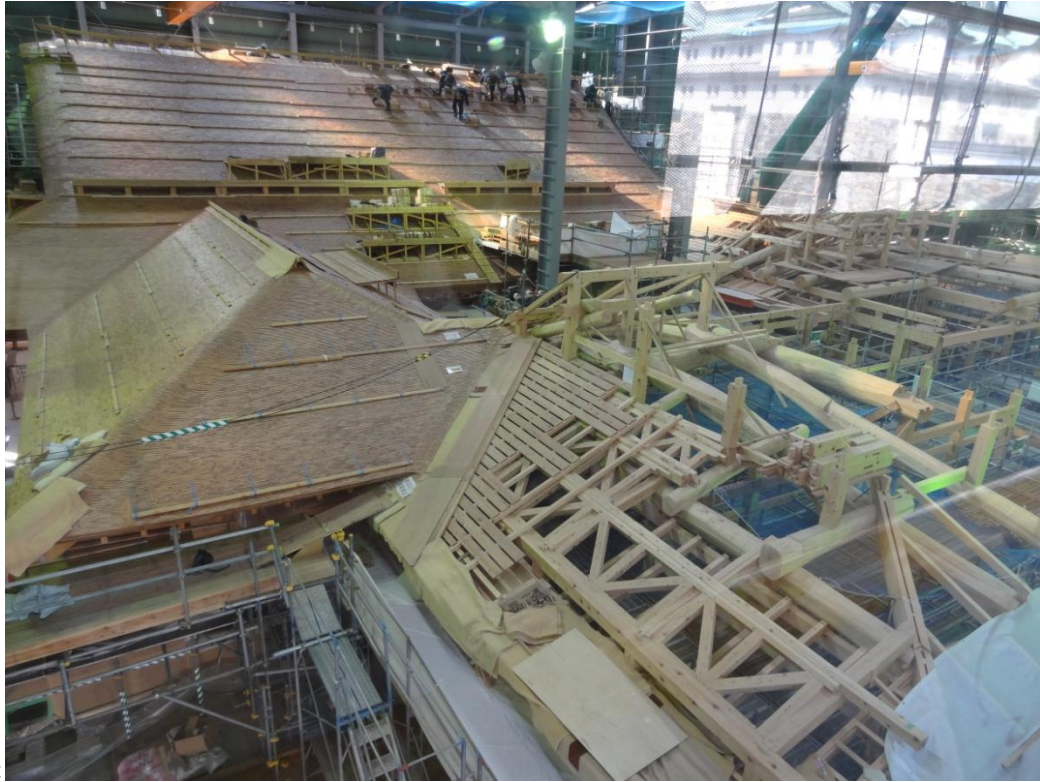
Figure 8 : a : le donjon du château d'Osaka en béton ; b : celui du château d'Hiroshima en bois selon les techniques traditionnelles ; c : le palais honmaru du château de Nagoya en cours de reconstitution.

Il existe cependant une autre tendance au Japon qui consiste, non plus à restaurer, mais à reconstituer complètement certains monuments qui ont malheureusement disparus mais qui étaient importants dans la pensée collective. C'est le cas du château d'Osaka qui a été détruit lors de la Seconde Guerre mondiale puis reconstruit à l'identique, mais en béton, entre 1995 et 1997. Il s'agit d'un des châteaux japonais les plus célèbres et il a joué un rôle majeur durant l'unification du Japon au XVI^e siècle : il était donc indispensable pour les japonais de le reconstituer. Un autre exemple est la reconstitution en bois selon les méthodes traditionnelles. C'est le cas pour le palais *honmaru* du château de Nagoya ou encore pour le donjon du château d'Hiroshima (Figure 8). Il s'agit de la technique privilégiée pour les reconstitutions mais elle est très coûteuse et lente. C'est pour ces raisons qu'elle est parfois remplacée par le béton.
