La restauration traditionnelle japonaise

Muriel Bordessoules, Lavier Catherine

LA RESTAURATION TRADITIONNELLE JAPONAISE

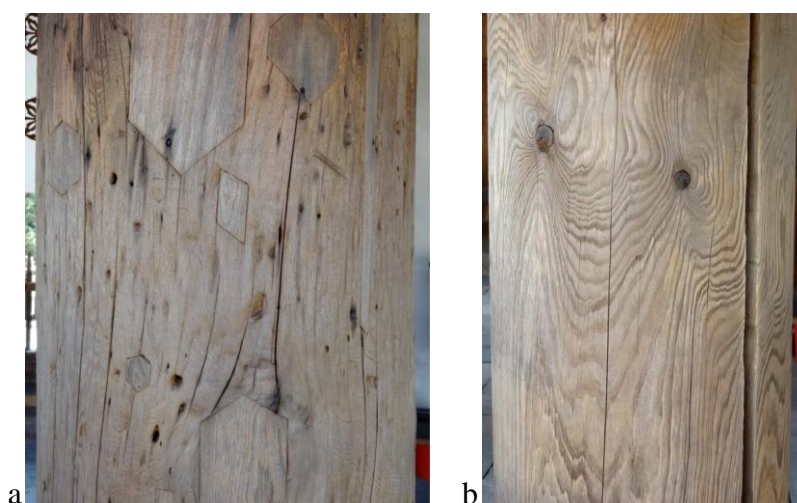
Figure 5 : a : poteau en bois ancien avec des parties restaurées ; b : poteau intégralement remplacé lors d'une restauration.

La plupart des restaurations partielles effectuées sur les bois sont visibles de par leurs formes ce qui permet de distinguer les nouveaux bois des anciens. Cependant, les bois employés doivent être très proches de ceux d'origine : même essence, même taille et, si possible, même couleur (Figure 5).
