# Les mines d'eau de Largentière (Ardèche). Techniques de mise en valeur et gestion d'une ressource géologique particulière

Marie-Christine Bailly-Maître, Thierry Gonon

Marie-Christine Bailly-Maître, Thierry Gonon. Les mines d'eau de Largentière (Ardèche). Techniques de mise en valeur et gestion d'une ressource géologique particulière. *Ruralia V*, 27 septembre-2 octobre 2003. Lyon/Villard-Sallet, Water management in medieval rural economy. Les usages de l'eau en milieu rural au Moyen Âge, Sep 2003, Lyon, France. pp.34-42. hal-03311288

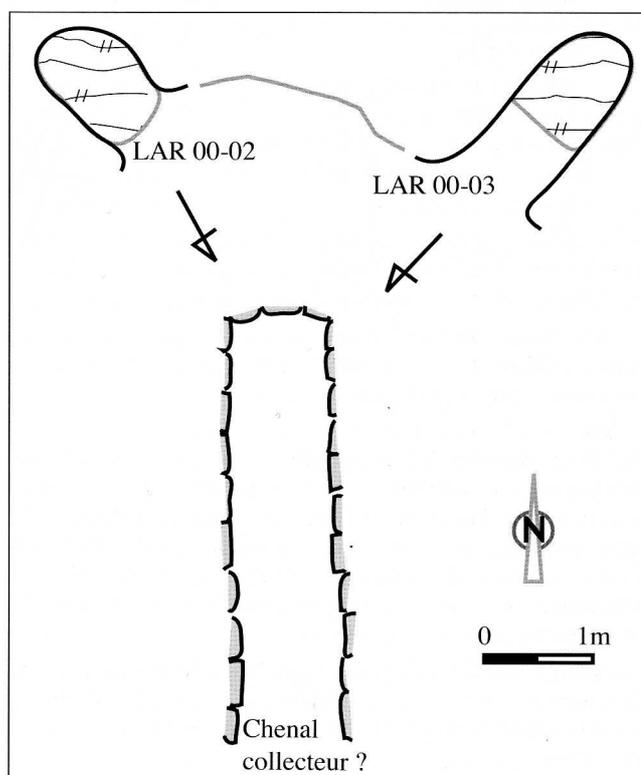
#### LAR00-02 et LAR00-03 (fig. 3)

Fig. 3. LAR00-02 et LAR00-03: plan des structures.

Deux courtes galeries – LAR 00-02 et LAR 00-03 – récupèrent de l'eau et l'amènent à un chenal, formant un des systèmes les plus complexes de tous les sites inventoriés à ce jour. Les deux captages s'ouvrent à la même altitude et les tronçons souterrains sont disposés en oblique l'un par rapport à l'autre. Les porches d'entrée sont mitoyens; un vaste chenal part de cette zone de confluence et draine l'eau à travers plusieurs traversiers étagés.

La galerie LAR00-02 est pénétrable, en l'état actuel, sur environ 1,2 m de longueur et sa largeur est de 0,7 m. Elle est partiellement noyée et très fortement colmatée par des sédiments provenant des traversiers supérieurs qui obturent l'entrée.

La galerie LAR00-03 est longue de près de 2 m pour une largeur équivalente à la galerie précédente. Elle est également noyée et fortement colmatée.

Le chenal collecteur débute à environ 1,7 m en aval des deux galeries, à la projection du point de confluence des lignes que forment leur axe médian. Il est long de 4 m et large d'environ 0,9 m; ses côtés sont bordés de murs puissants. Sa hauteur est variable selon l'endroit où est réalisée la mesure et le fond étant encombré, il est impossible de donner de chiffre précis pour le moment.

Ces deux galeries ont des morphologies tout à fait comparables. Il est possible que leur développement souterrain soit sensiblement plus long.

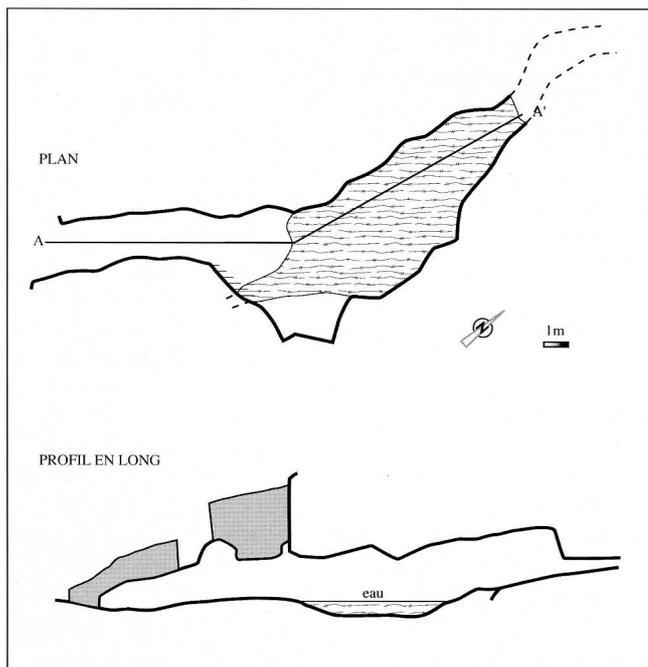
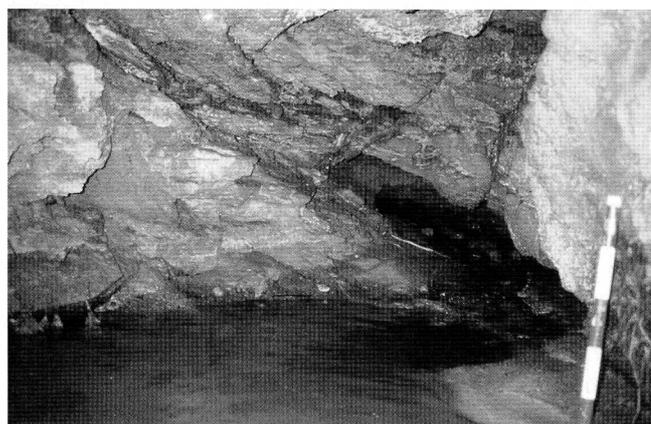
#### LAR98-17 (fig. 4)

Il s'agit d'un simple agrandissement d'un creusement naturel, pseudo-karstique, formé par un écoulement encore actif et qui est la source utilisée. On remarque que son débit, y compris en période d'étiage, est important. L'écoulement naturel est tangentiel à la petite falaise dans laquelle s'ouvre la galerie. Un chenal de 5 m de long environ a été réalisé afin de croiser cet écoulement naturel et de le diriger où il pouvait être utilisé. Ce chenal d'axe sud-ouest/nord-est est relativement large (environ 1 m) et difficilement accessible, la végétation l'occupant fortement. Au terme de ce chenal, dont les parois sont partiellement bâties, on débouche dans une petite salle (fig. 4b), assez basse,<sup>6</sup>

Fig. 4. LAR98-17: a – plan; b – vue de l'arrivée d'eau dans la salle.

où la galerie artificielle croise l'écoulement naturel. Cette salle est allongée selon l'axe de l'écoulement naturel, qui se dirige du nord vers le sud et mesure environ 6 m de long pour près de 2 m de largeur. L'exutoire naturel, au sud, est bouché sans doute volontairement par les concepteurs du système. Il ne fonctionne plus que comme trop-plein. La salle est actuellement occupée par une petite réserve d'eau du fait de la sédimentation qui a obturé l'exutoire artificiel.

Il apparaît clairement que l'arrivée d'eau se trouve en contrehaut et donc que la galerie cherche à récolter l'ensemble de l'eau véhiculée par cette circulation naturelle.

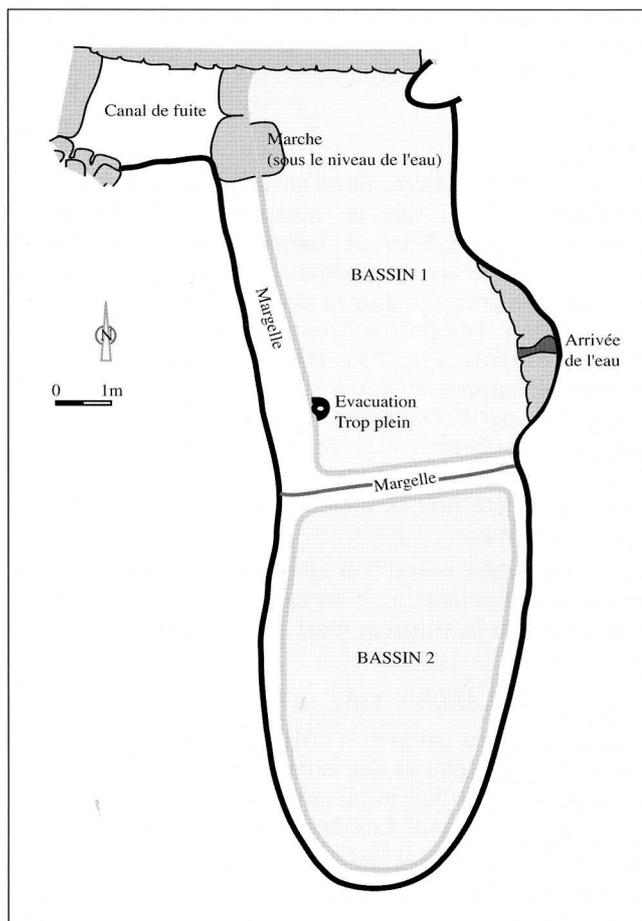
#### LAR00-04 (fig. 5 et 6)

Fig. 5. LAR00-04: plan.

Cette citerne est sans doute le système le plus intéressant découvert à ce jour. L'entrée se fait au-dessus du chenal de fuite, qui passe sous l'actuelle route. La galerie d'accès à la citerne est très courte, mesurant moins de 1 m de longueur. Au bout de ce chenal, une marche permet de descendre dans la citerne proprement dite. Cette citerne se développe selon un axe globalement perpendiculaire au chenal, c'est-à-dire parallèle à la falaise.

Elle est divisée en deux bassins disposés en enfilade, de proportions équivalentes (fig. 6a). Le bassin 1 est rectangulaire, environ 4 m du nord au sud et 2 m d'est en ouest. Il est bordé sur deux côtés (falaise à l'ouest et muret de séparation des deux bassins au sud) par une margelle couverte d'un enduit hydraulique. Au nord, le bassin est limité par le prolongement du mur nord du chenal de fuite qui ferme ici la citerne. À l'est, c'est le rocher qui fait office de paroi. Dans la moitié nord de cette paroi, on note un renforcement de roche qui a ensuite été rectifié par la construction d'un muret adossé à cette même paroi. Ce renforcement correspond à l'arrivée d'eau, aménagée de façon particulière: une cuvette reçoit l'infiltration qui se déverse ensuite dans la citerne par le biais d'une goulotte. L'ensemble constitue une sorte de «fontaine» (fig. 6b). L'amenée d'eau de ce bassin est un conduit assez important dont l'apport est complété par des infiltrations. Un trop-plein pratiqué du côté opposé permet d'éviter le débordement de la citerne en cas de crue. La sortie de l'eau se fait par le chenal de fuite. Le bassin 2 est lui aussi rectangulaire, se terminant par une sorte d'abside (fig. 5 et 6a). Ses dimensions sont proches de celles du bassin précédent. L'ensemble est cerné par une corniche enduite. Il est alimenté par un suintement continu provenant du dessus de la margelle. Une petite dépression dans la margelle de séparation des bassins 1 et 2 permet la communication entre les deux. Il n'existe pas de communication par le fond. Ils ne sont donc reliés ensemble que par débordement.

L'eau collectée dans chacun des deux bassins est de même qualité, car de même origine. Le fonctionnement précis de ce système doit encore être éclairci. Au débouché du chenal de fuite, il est probable que des vestiges du système d'irrigation soient conservés, ayant été recouverts par l'établissement de la route départementale. Ce site retiendra donc notre attention dans l'avenir.

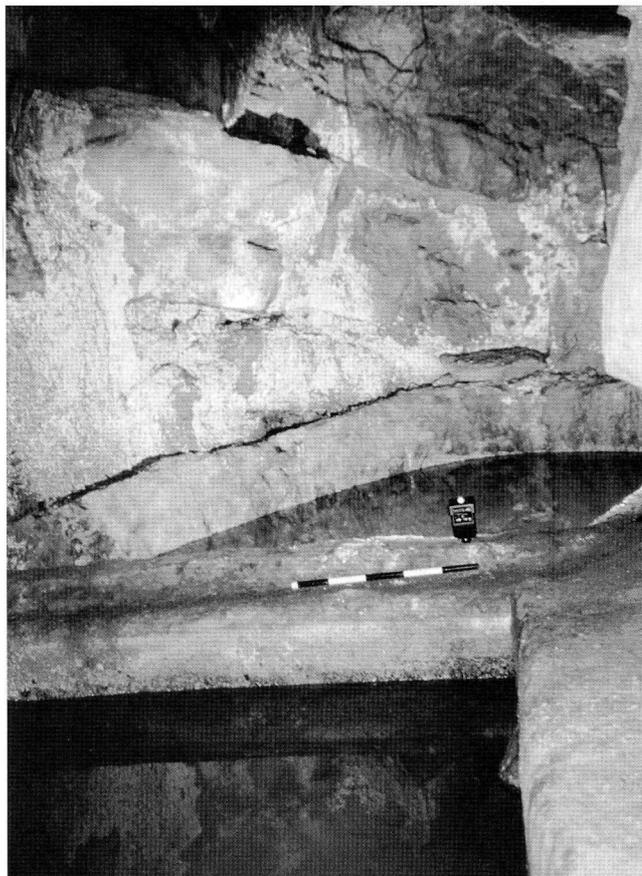
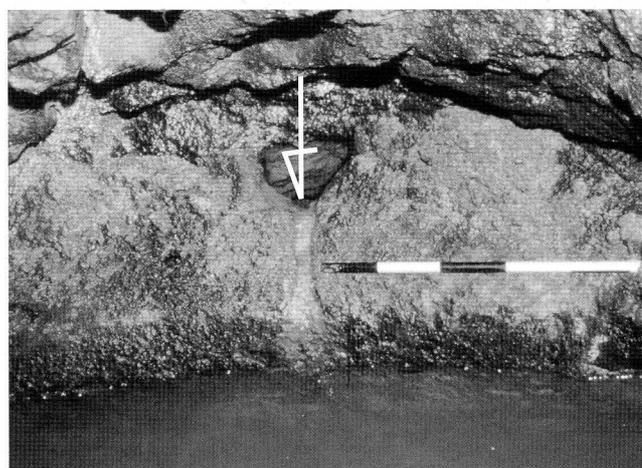
Fig. 6. LAR00-04: **a** – vue générale; **b** – vue de la «fontaine» (arrivée d'eau).

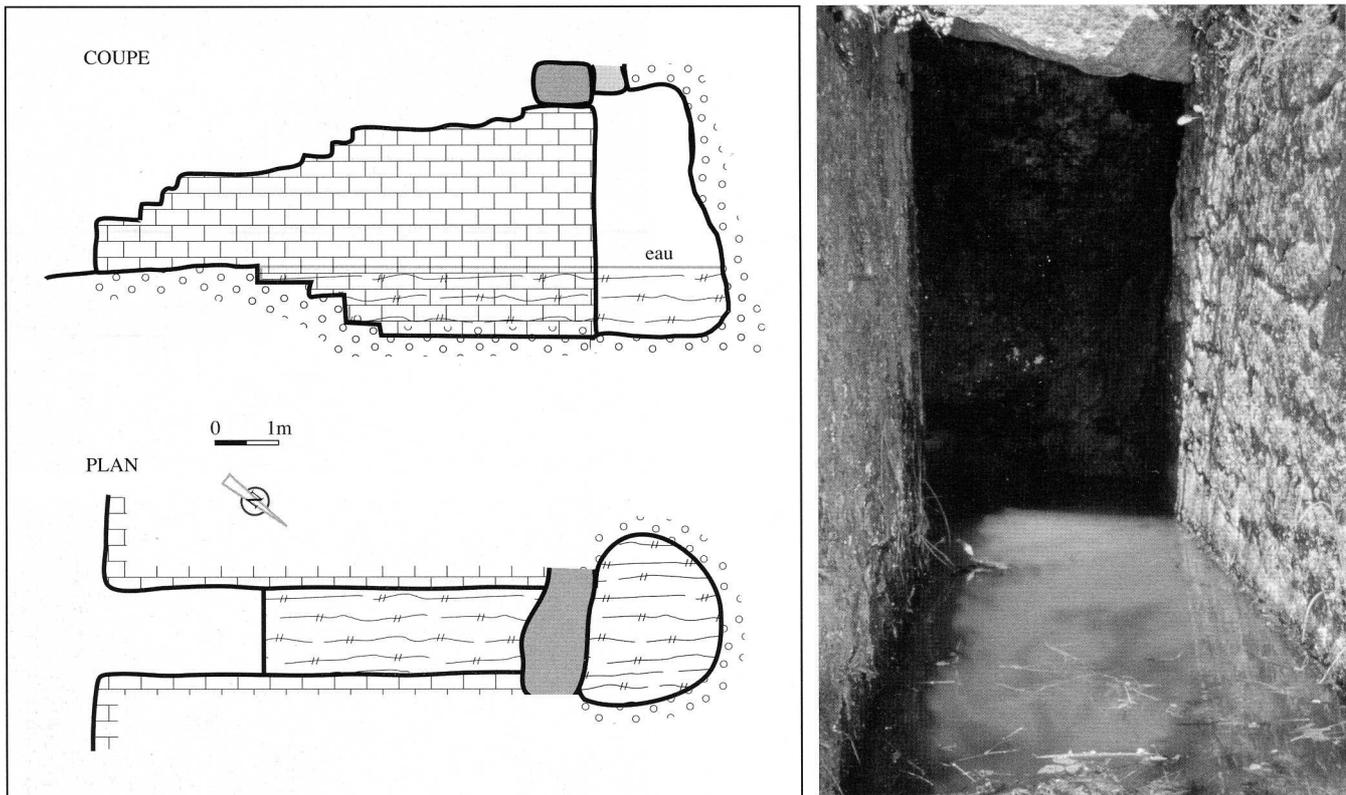
#### LAR00-15 (fig. 7)

Fig. 7. LAR00-15: a – plan et coupe; b – vue générale.

Ce captage s'ouvre dans un mur de traversier. Le mur de traversier ainsi que les murs du chenal d'accès à la citerne ont environ 2 m de hauteur et sont construits avec beaucoup de soin, assises régulières, chaînage à la jonction du chenal avec le mur perpendiculaire du traversier.

À 2,5 m de l'entrée du chenal, une volée de trois marches permet de descendre au fond de la citerne. Elles sont noyées par environ 1,2 m d'eau. À 5 m de l'entrée du chenal, on débouche dans le creusement proprement dit. Il s'agit d'une cavité d'environ 1 m de profondeur pour 2 m de largeur. Cette petite salle a des formes très arrondies. Le court plafond est prolongé au-dessus du chenal par deux linteaux reposant sur les murs de délimitation de ce dernier.

Ce système récupère des eaux de suintement. Il n'y a aucune arrivée d'eau évidente.

On ne connaît pas actuellement d'évacuation à ce système. Il est possible qu'il ait véritablement fonctionné en citerne où l'on venait puiser l'eau afin d'arroser un jardin ou pour une consommation domestique. Cette citerne est cependant isolée et aucun vestige d'habitat n'a été repéré à proximité immédiate.

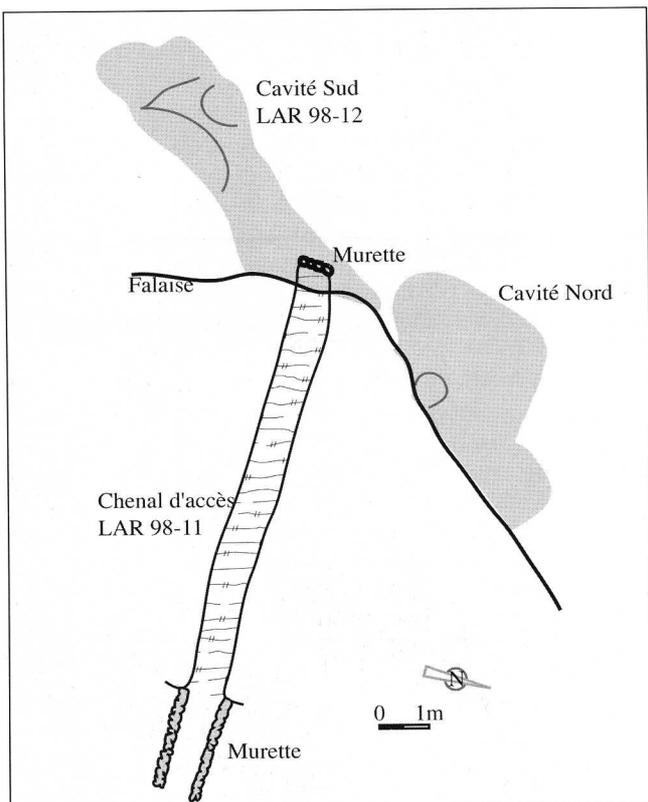
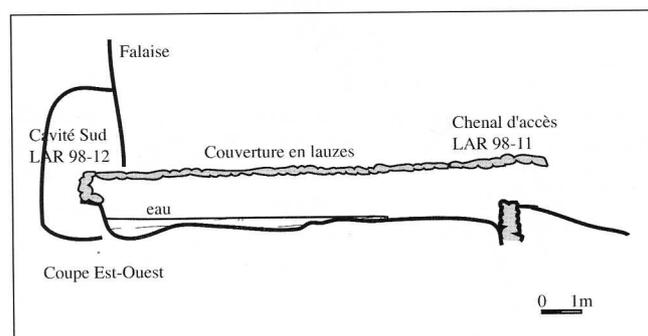
LAR98-11 et 98-12 (fig. 8 et 9)

Fig. 8. LAR98-11 et LAR98-12: a – plan; b – coupe.

Ces deux galeries sont des aménagements successifs qui forment un ensemble cohérent pour l'exploitation de la ressource hydrique. Les deux captages sont étagés: LAR98-12 s'ouvre environ 2 m au-dessus de LAR98-11. La différence de niveau correspond à une hauteur de traversier.

On se trouve devant un exemple original de réutilisation de vieux travaux miniers convertis en mines d'eau par le percement de deux galeries. Dans un premier temps, une minéralisation a été exploitée, sans doute au Moyen-Âge, sous la forme de deux grandes chambres de forme arrondie (voir plan). Aucune trace d'outil n'a été observée permettant de préciser la datation de cette première phase. Cependant, tous les sites de ce type connus sur le secteur de Largentière sont datés de l'époque médiévale. Ces cavités sont hautes d'environ 2 m et le sol se trouve à peu près au même niveau que celui de la galerie inférieure

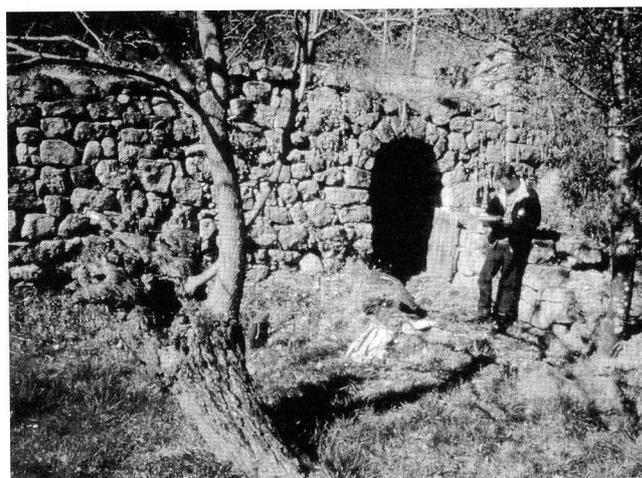
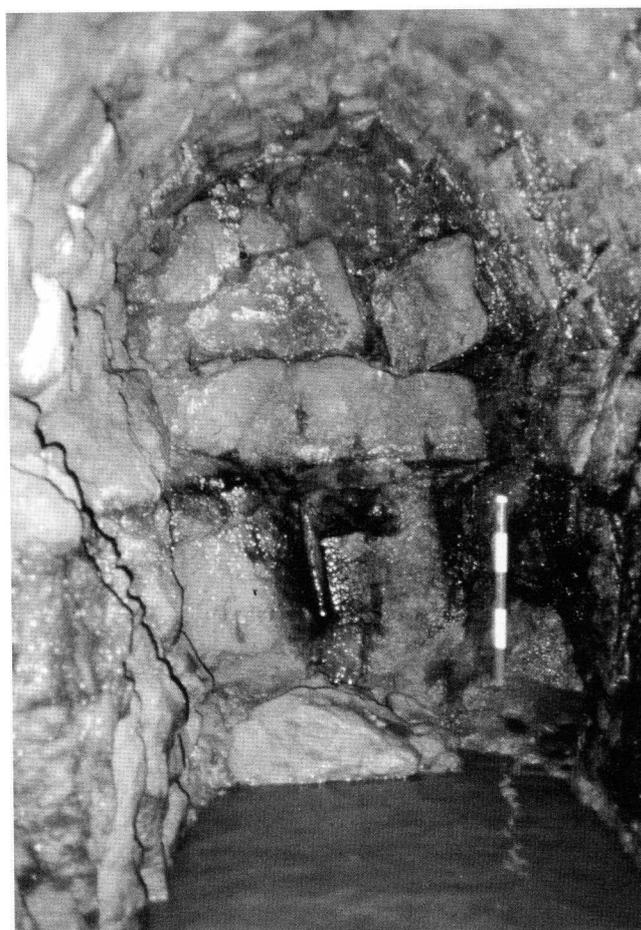
Fig. 9. LAR98-11: a – vue de l'entrée; b – vue du terminus de la galerie.

Après l'abandon de cette petite exploitation minière, la «galerie» LAR98-11 (fig. 9a) a été creusée et bâtie. L'ensemble de cette partie de l'aménagement mesure en moyenne 60 cm de largeur et est régulier. La galerie débute par un chenal à ciel ouvert long d'environ 2 m. Les murettes latérales sont soigneusement bâties. Ensuite, une tranchée rectiligne, longue d'environ 15 m, haute d'environ 2 m, est pour moitié creusée dans le grès et pour moitié bâtie. L'ensemble est couvert de lauzes.

Le terminus de la galerie peut lui aussi être divisé en deux parties (*fig. 9b*): la partie basse forme un véritable front de taille. Il ne peut être observé en détail car il est presque entièrement noyé. La partie haute est, comme la partie haute de la galerie, bâtie à l'aide de blocs récupérés sur place. C'est principalement de ce niveau, en connexion presque directe avec le site LAR98-12 que l'eau suinte. Il est à noter que si il y a bien de l'eau dans la galerie inférieure, la galerie LAR98-12 (cavité sud) est sèche.

Un muret barre le débouché de la galerie. On ne peut donc en l'état actuel de nos connaissances restituer le système d'évacuation et donc de distribution de l'eau. Ce système montre la réutilisation d'une galerie minière ancienne mais de façon indirecte, impliquant la réalisation d'une nouvelle galerie ou plutôt d'une nouvelle tranchée.
