Fouilles entre le Champlain et la Côme Chaudron

FOUILLES ENTRE LE CHAMPLAIN ET LA CÔME CHAUDRON

4.1 FOUILLE DU SECTEUR DU CHAMPLAIN (AOÛT 2004)

**4.3 ÉTUDE TECHNIQUE DES STRUCTURES ARCHITECTURALES
DANS LA CÔME CHAUDRON, PARTIE AMONT ET ESSAIS DE RESTITUTIONS**
(intervention 563)

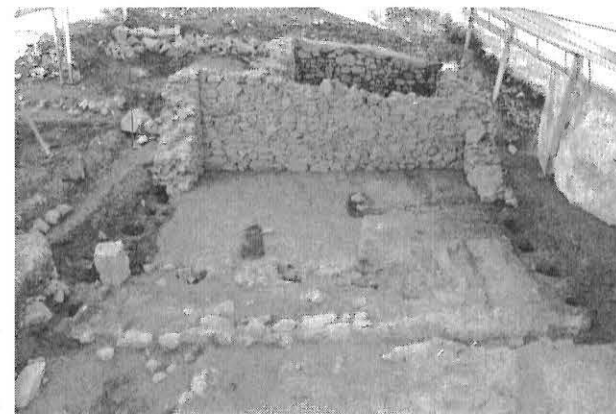
21. Bibracte, Mont Beuvray. La Côte Chaudron, partie amont. Coupe nord-sud sur les négatifs de poteaux sous les murs [1892]-[1893]-[1894] et

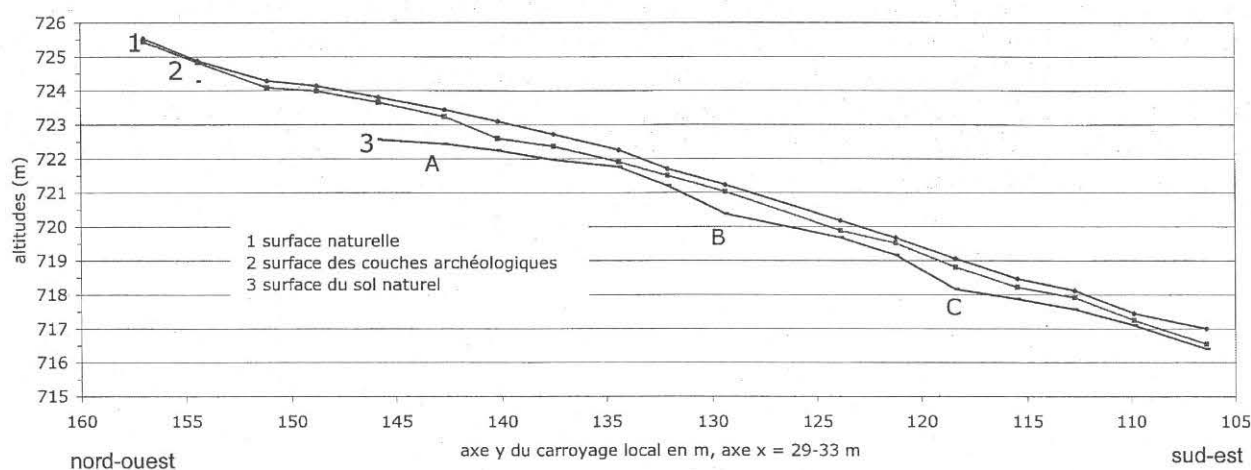
26. Bibracte, Mont Beuvray. La Côme Chaudron, partie aval. Profil du sol végétal, des couches archéologiques et du sol naturel, d’après des carottages effectués immédiatement à l’est de l’emprise de la fouille.

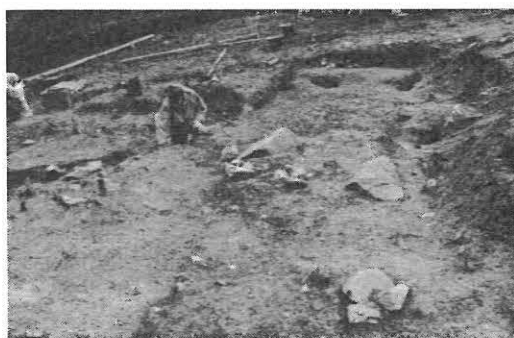
30. Bibacte, Mont Beuvray. La Côte Chaudron, partie aval. Vue et plan des structures sur les terrasses B et E.

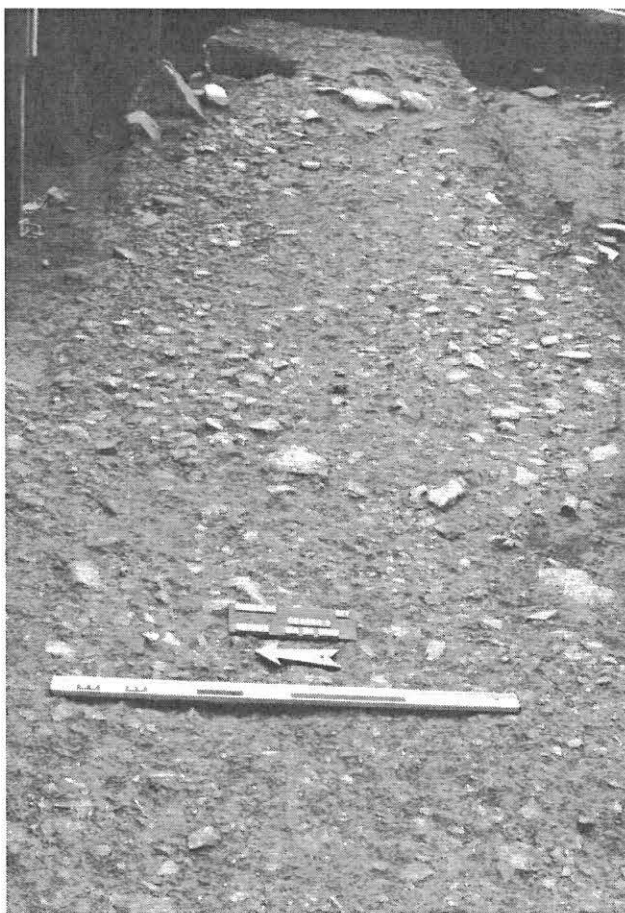
31. Bibracte, Mont Beuvray. La Côme Chaudron, partie aval. La ruelle [1409] vue de l’ouest.

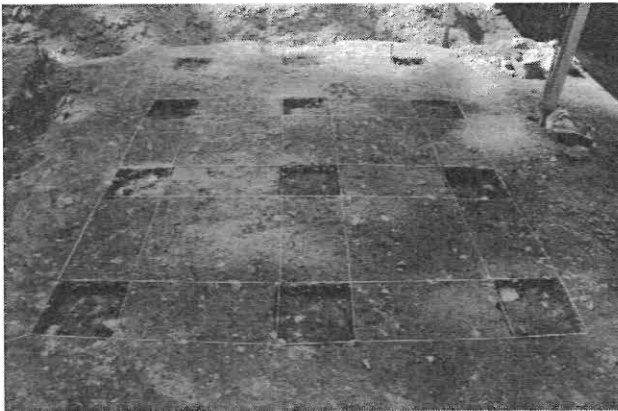
33. Bibacte, Mont Beuvray. La Côte Chaudron, partie aval. Sol [1345], foyer [1147] et place de travail [1141] du bâtiment "Françoise".
