Une maison médiévale à Gilly

La fouille d'une ancienne maison, et notamment de sa cuisine datée de 1405, a révélé une occupation des lieux dès le premier Moyen Âge. Un ensemble de fosses avec foyer antérieurs au bâti du 15^e siècle a été mis en évidence, attestant d'une fonction domestique dès le 11^e siècle. L'intervention de 2014 a ainsi permis de documenter des structures inédites de la maison médiévale vaudoise.

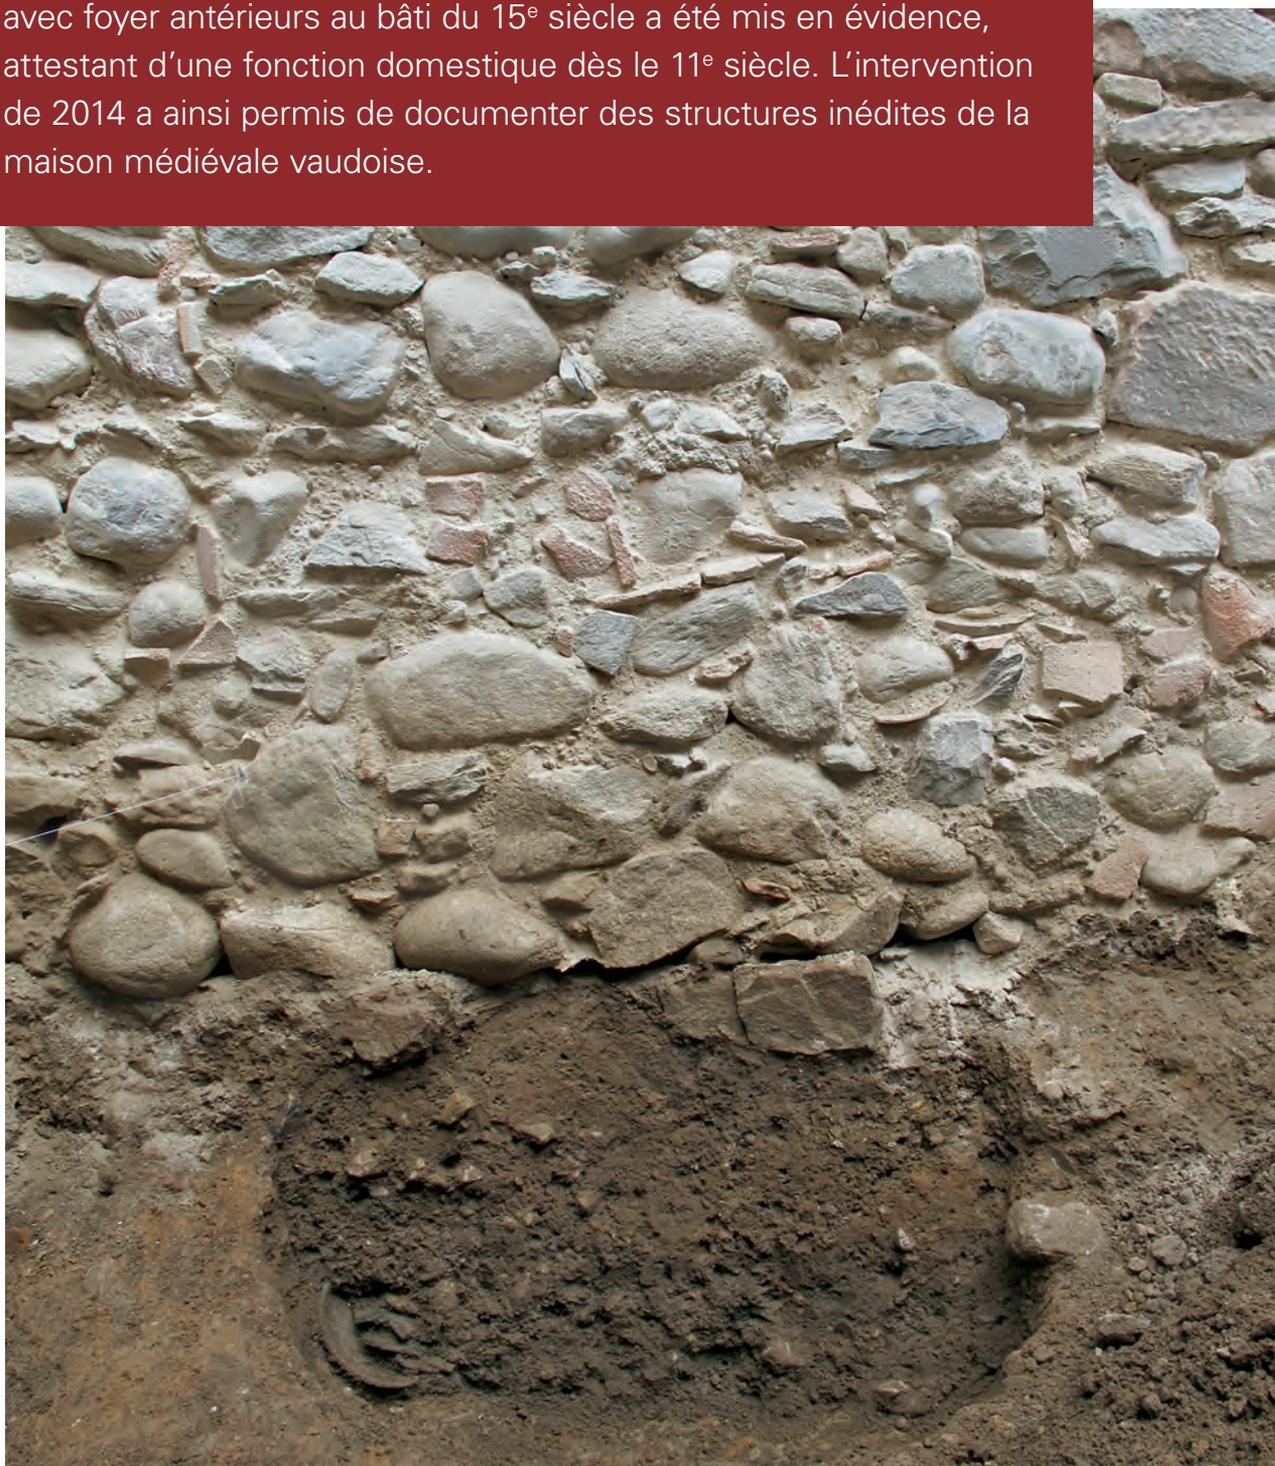
Fig. 1

Gilly – La Rue. Fosse US16 contenant un pot en céramique du 11^e-12^e siècle, recoupée par les fondations du mur nord de la cuisine du 15^e siècle et de la cave du 16^e siècle (© Archéologie cantonale, Lausanne, photo M. Liboutet).

Bien que située sous le mur 2 et partiellement tronquée par la construction des fondations du mur 24, la fosse US16 a livré un élément important de mobilier (fig. 7 et fig. 14). Le niveau de comblement inférieur renfermait un pot à cuire à pâte grise à fond bombé et panse globulaire complet (fig. 15), à l'exception de la lèvre dont seul subsistait le profil un peu tronqué sur un gros tesson. Le pot a été vraisemblablement cassé au fond de la fosse car ses tessons étaient disposés en feuilletage sur le fond et contre le bord ouest (cf. fig. 1). La datation des charbons associés à la céramique apporte une date entre le 11^e et le 12^e siècle (ETH-59565: 946 +/- 23 = 1026-1154 AD cal. 2 sigma), ce qui donne un *terminus ad quem* pour l'abandon du vase².

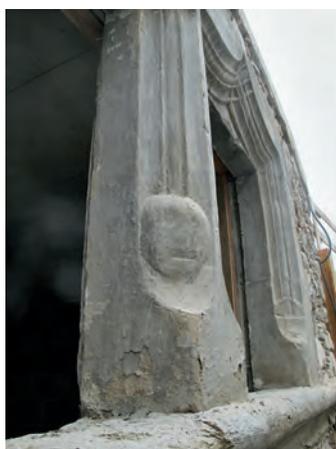
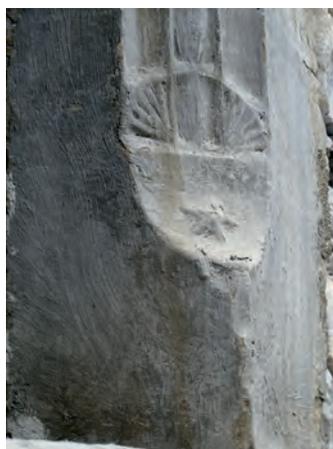
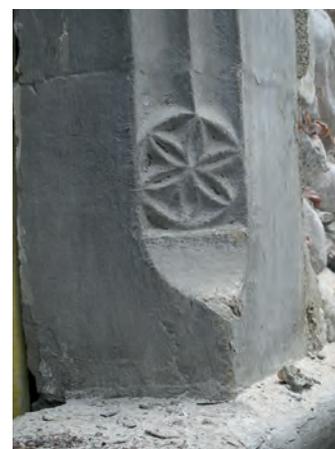
Fig. 2

Relevé de la façade et détails des piédroits des fenêtres du 16^e siècle, ornés d'un visage, de motifs végétaux et d'une rosace (© Archéologie cantonale, DAO et photos M. Liboutet).

La maison, située sur la parcelle 196 à Gilly, village viticole de la Côte à mi-chemin entre Lausanne et Genève, présentait, avant les travaux, un aspect délabré mais sa façade dotée d'éléments remarquables du 16^e siècle ne manquait pas d'attirer l'attention. En effet, le premier étage présente, sur une corniche avec tore et cavet, deux baies gémées à linteau à accolade à deux gorges qui se croisent dans la pointe et dont les piédroits sont tous ornés de motifs différents (fig. 2). La singularité de ce bâtiment est indéniable, tout comme

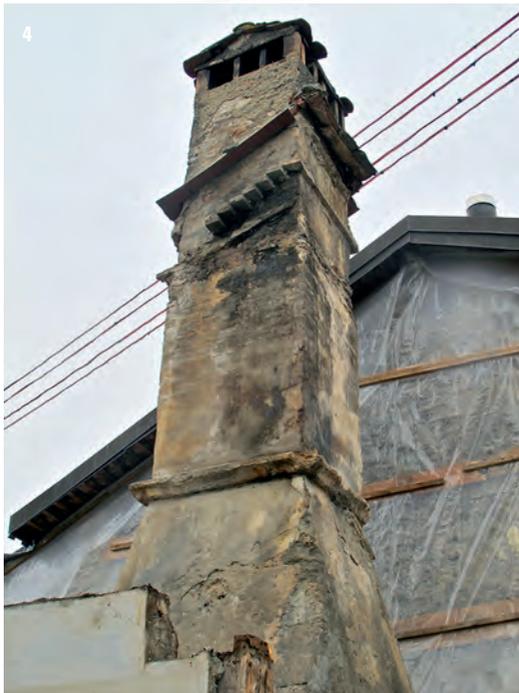
Fig. 4
 Vue de la cheminée après la démolition des murs de l'étage et de la toiture. On distingue sur le conduit les traces des toitures successives (© Archéologie cantonale, Lausanne, photo M. Liboutet).

Le projet de réhabilitation de cet ensemble en maison d'habitation privée a donné lieu à une intervention lourde sur les élévations mais également dans le sous-sol (fig. 3). Les dépendances ont été intégrées dans la future maison, leurs murs partiellement ou complètement démolis. Les élévations de l'ancien noyau d'habitation ont été soit doublées pour l'isolation soit consolidées, ce qui a limité les observations sur les maçonneries à l'exception de la façade dont le piquage a révélé une ancienne ouverture au rez-de-chaussée (cf. fig. 2). Presque tous les murs ont été repris en sous-œuvre, travail accompagné d'un terrassement parfois intégral des surfaces, ce qui a permis des observations sur le mode de construction des fondations, le phasage des murs et leur liaison avec le terrain naturel. Ce terrassement a surtout mis en évidence un ensemble de fosses conservées dans la salle 3, appelée fumoir en raison de la présence d'une grande cheminée (fig. 4).

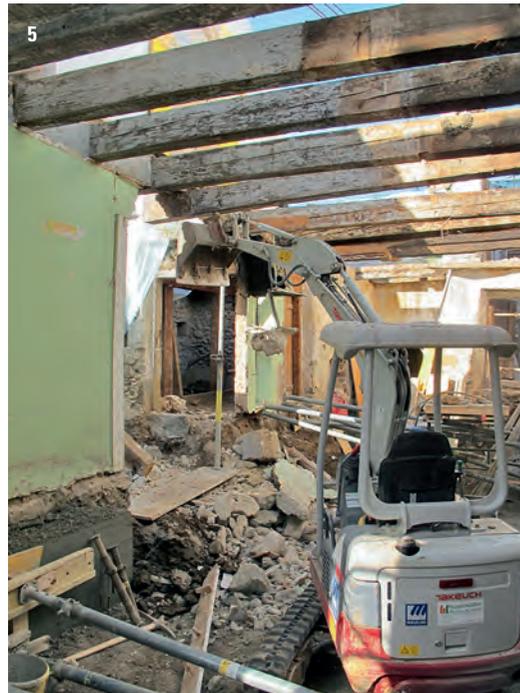
Fig. 5
 Intervention à la pelle mécanique à l'intérieur du bâtiment, avec le réseau d'étais pour compenser les perturbations (© Archéologie cantonale, Lausanne, photo M. Liboutet).

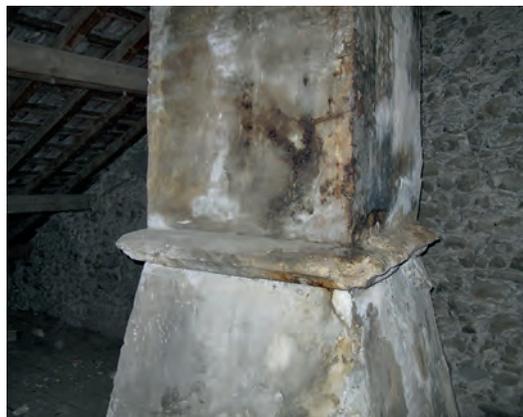
Fig. 6

Détail de la moulure de la cheminée (© Archéologie cantonale, Lausanne, photo M. Liboutet).

La souche de la cheminée est également un des éléments les plus anciens, même si son couronnement a été rehaussé à une date postérieure (fig. 8). La cheminée de Gilly, par sa forme et la moulure de sa corniche (fig. 6) peut être datée du 15^e siècle, comme l'encadrement du manteau. Sur le conduit extérieur, les traces de toitures encore lisibles sur la souche et un bois pris dans la maçonnerie permettent de proposer une restitution de la toiture de la maison de 1404 (fig. 4 et fig. 8). A l'intérieur, la cheminée prend place dans la salle la plus ancienne de la maison, la cuisine.

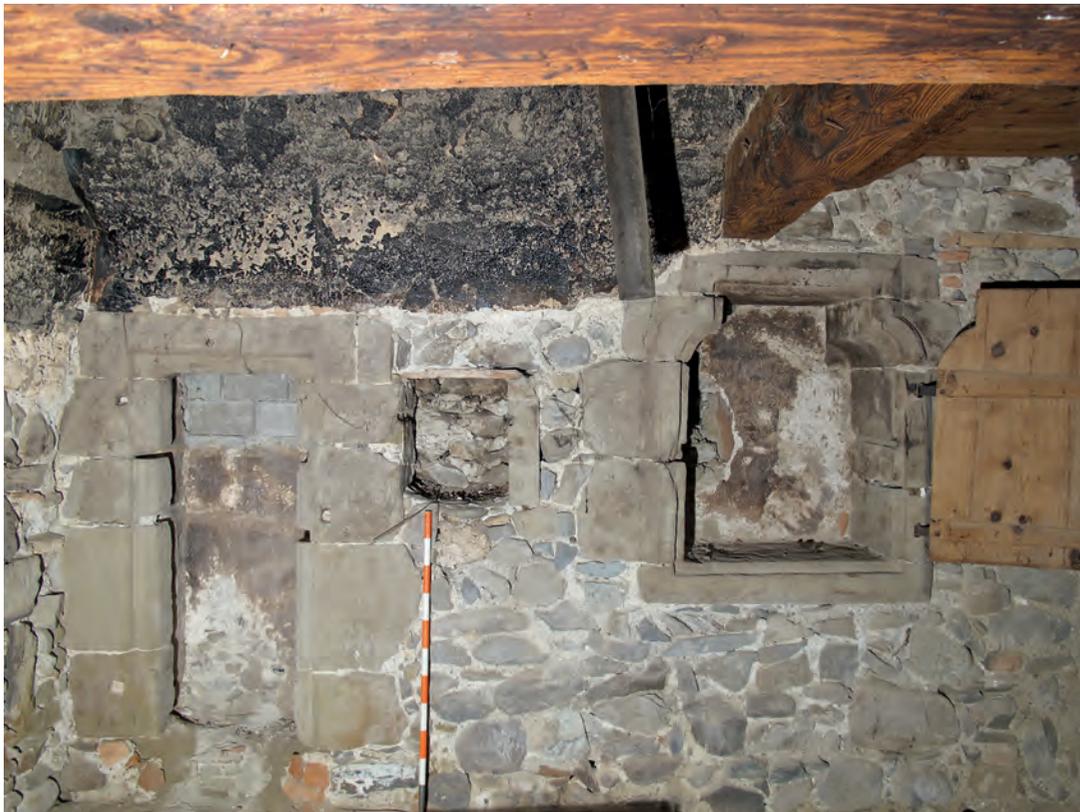
Fig. 9

Paroi ouest (mur 1) de la cuisine, avec la porte condamnée et aménagée en placard et le placard à linteau sur coussinets du 15^e siècle (© Archéologie cantonale, Lausanne, photo M. Liboutet).

Le mur 1 forme la partie ouest du conduit de la cheminée, dont les bois sont datés de 1404 par dendrochronologie. Les éléments stylistiques et la facture du placard comportant un linteau sur coussinet ainsi que les traces de brettage sur sa face interne concordent avec cette datation du début du 15^e siècle (fig. 9). Les autres murs 2, 3 et 4, ont gardé le même tracé qu'au début du 15^e siècle. En effet, la poutre transversale, datée de 1405-05, qui forme l'encadrement de la cheminée, est bien insérée dans les murs 4 et 2. Le mur 3 comporte un sommier également daté de 1405, contemporain de l'ouverture et d'une partie de la maçonnerie. Toutefois, ils ont tous été passablement remaniés au cours des siècles. Le mur 2, côté salle 3, est construit sur un remblai (US03) daté des 16^e-18^e siècles, ce qui montre qu'il ne

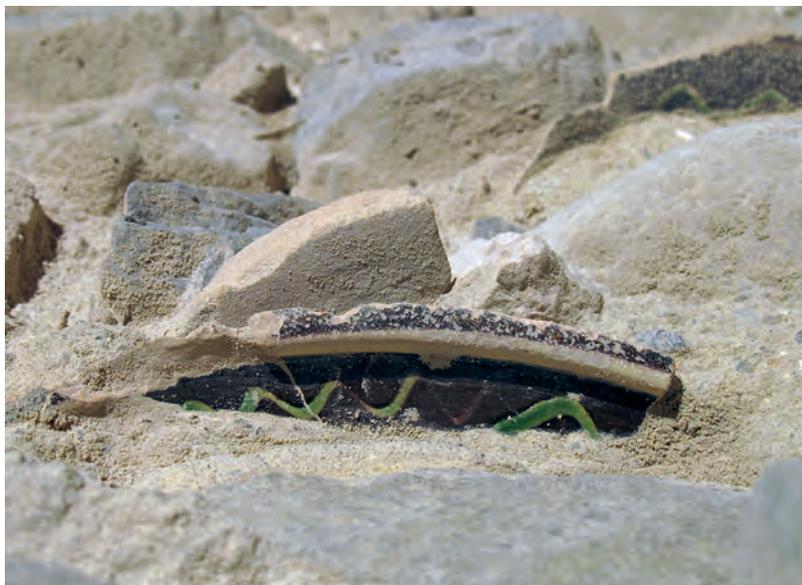
Fig. 10

Tesson de céramique à décor floraux des 18^e-19^e siècles intégré à la maçonnerie du mur nord (mur 2) de la cuisine (long. 13 cm) (© Archéologie cantonale, Lausanne, photo M. Liboutet).

lui est pas antérieur. Par ailleurs, des tessons de céramique à glaçure brune, à décor floraux et à bandeau (18^e siècle) bien intégrés à la maçonnerie (fig. 10), témoignent d'une réfection locale du mur 2 après cette date. Ce dernier est chaîné avec le mur 1 en leur angle, confirmant que celui-ci a bien été partiellement reconstruit après le 15^e siècle. L'observation de sa fondation le confirme avec la présence d'un tesson de céramique de production Meillonas-Treffort (fin 15^e jusqu'au 18^e siècle). La réfection ou la reprise en sous-œuvre correspond peut-être à la construction de la maison adjacente. A ce moment-là probablement, le mur 1 est doublé par un autre mur à l'ouest. Des transformations plus intrusives surviennent au 19^e siècle avec notamment le percement d'une seconde porte dans le mur 3, rendue indispensable lorsqu'une seconde cuisine est aménagée dans l'espace 2. Le mur 4 présente principalement une phase d'aménagement assez tardive (blocs taillés en remploi, briques modernes etc.), dans laquelle une structure ancienne est en partie conservée. A l'angle avec le mur 1, une poutre moulurée attribuable par sa modénature au 16^e siècle, sciée (car brûlée?) est localisée à la même hauteur que les deux autres poutres de l'encadrement de la hotte. Elle devait à l'origine clore la cheminée sur ce côté. De plus, la zone foyère qui est aménagée contre ce mur se composait d'une sole en molasse (UC08) fonctionnant avec une plaque de molasse

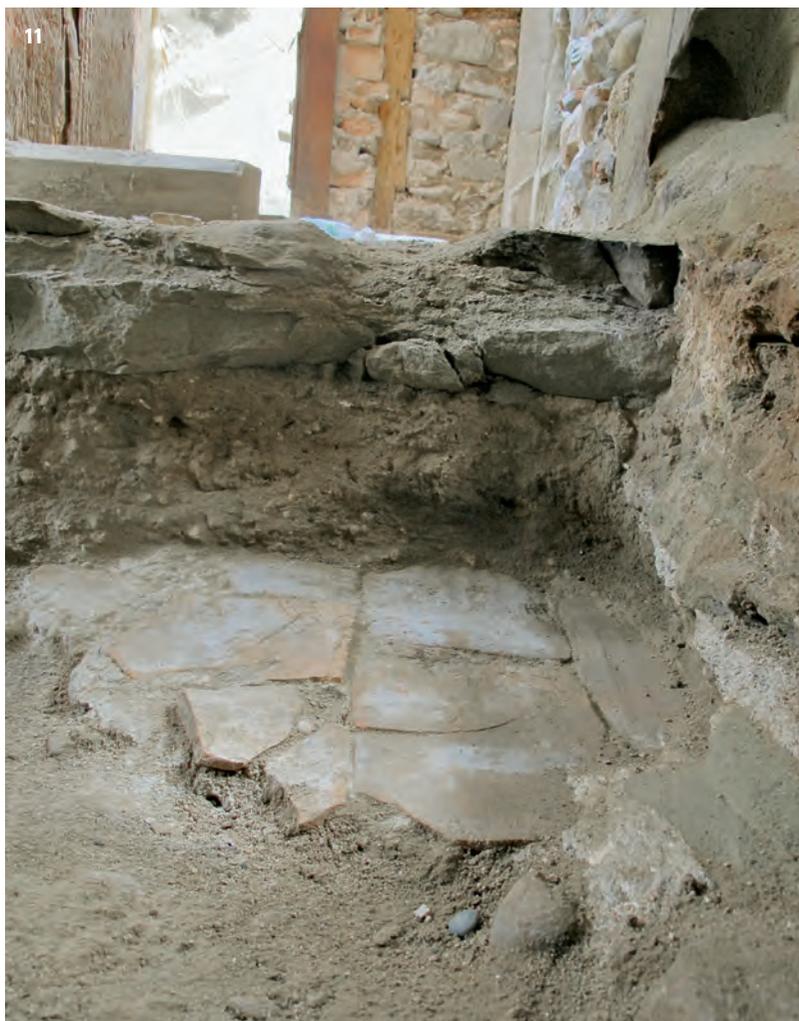
Fig. 11

Vue en coupe de la sole en molasse de la cheminée, avec en-dessous le niveau de tuiles qui servait de résistance à la chaleur (© Archéologie cantonale, Lausanne, photo M. Liboutet).

verticale enchâssée dans le mur (fig. 11). En liaison avec le fonctionnement de la cheminée, une structure a pu être interprétée comme une zone de résistance à la chaleur : sous la sole et sous une couche de limon fin, un niveau de tuiles à l'allemande, la plupart fragmentées (US10) reposent directement sur le terrain naturel qui s'est fortement modifié sous l'action de la chaleur (US07). Les tuiles peuvent être attribuées, en l'absence de datation plus fine grâce à leur talon¹, à une période comprise entre le 17^e et le 19^e siècle. Légèrement recouvertes par le mur 4, elles confirment l'attribution de ce dernier, dans cet état, à la période contemporaine.

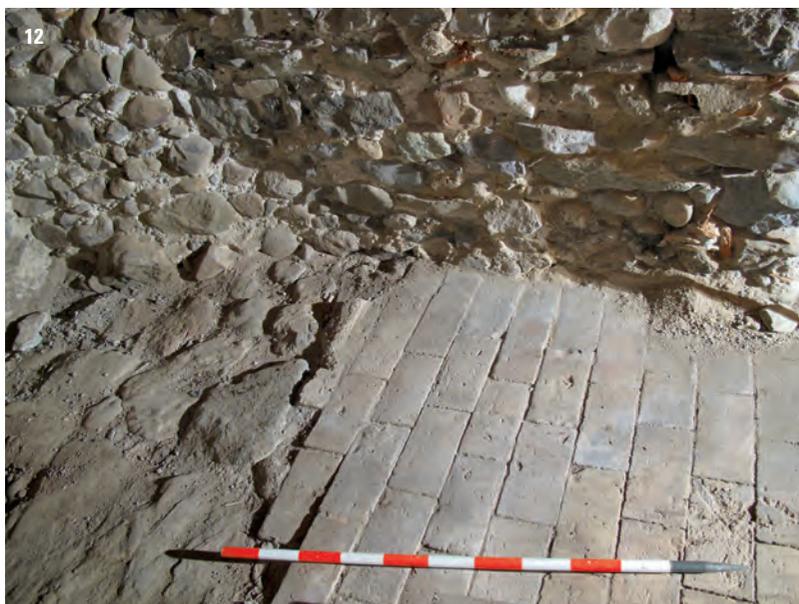
Fig. 12

Sol en tommettes de la cuisine recouvrant un niveau de sol antérieur fait de pierres plates (© Archéologie cantonale, Lausanne, photo M. Liboutet).

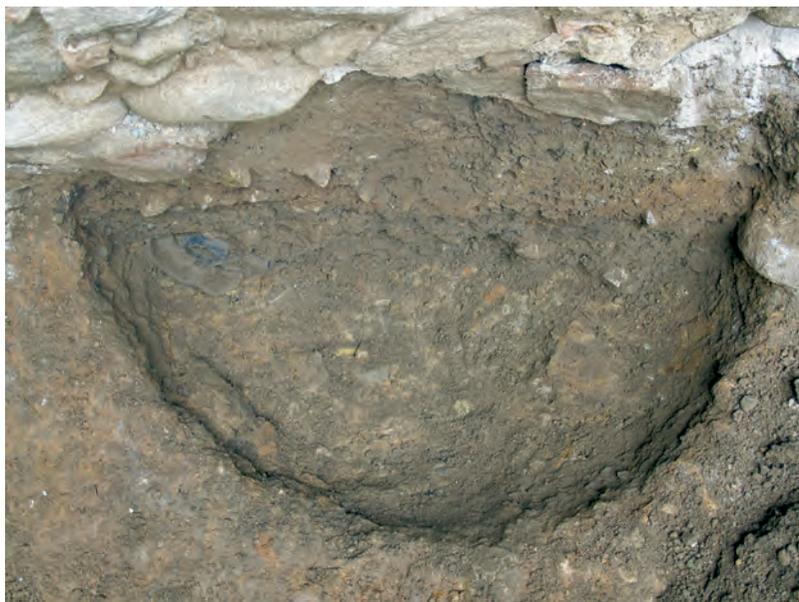
Fig. 14

Pot en céramique du 11^e-12^e siècle, cassé au fond de la fosse (US16) (© Archéologie cantonale, Lausanne, photo M. Liboutet).

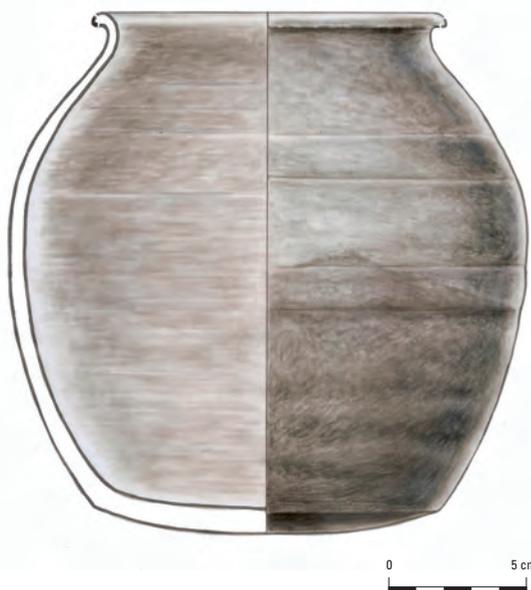
Fig. 15

Dessin du pot en céramique à pâte grise (© Archéologie cantonale, Lausanne, DAO C. Grand).

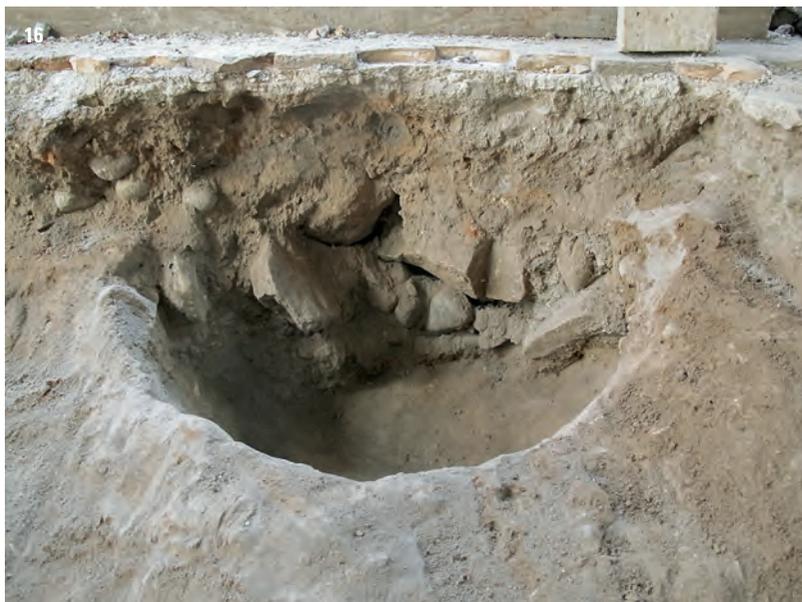
Fig. 16

Fosse-foyer US08 datée du 13^e siècle, avec des pierres plates rubéfiées qui tapissent ses parois (© Archéologie cantonale, Lausanne, photo M. Liboutet).

La fosse US08, de 80 cm de diamètre, est celle qui présente la profondeur la plus importante (45 cm) et l'altitude d'apparition la plus haute (fig. 7). Cette fosse présente deux phases de fonctionnement. Dans un premier temps, il semble qu'elle ait servi de fosse-foyer dont la sole de terre battue a été perturbée par les chauffes. La fosse est comblée par plusieurs niveaux de limon dont le dernier scelle l'ouverture. Ils comportent des éléments lithiques, apparemment choisis pour leur module plat et fin, entre 30-35 cm de long pour quelques centimètres d'épaisseur. Ils sont plaqués contre les parois de la fosse US08, parfois disposés en écaille et fortement calés par d'autres blocs arrondis disposés au centre (fig. 16). Le charbon contenu dans le niveau de limon beige à rouge-orangé a donné une datation autour du 13^e siècle (ETH-59568: 798 +/- 23 = 1206-1274 AD cal. 2 sigma). La fouille de la partie ouest montre que cette fosse a subi une réutilisation postérieure, peut-être comme cendrier en liaison avec la cheminée adjacente. Elle a en effet livré beaucoup de cendre, des éléments lithiques recouverts, pour certains, de suie, deux petits tessons de céramique glaçurée, de la terre cuite architecturale, de la faune, des résidus de cuir et trois pétales de fleur blanche.

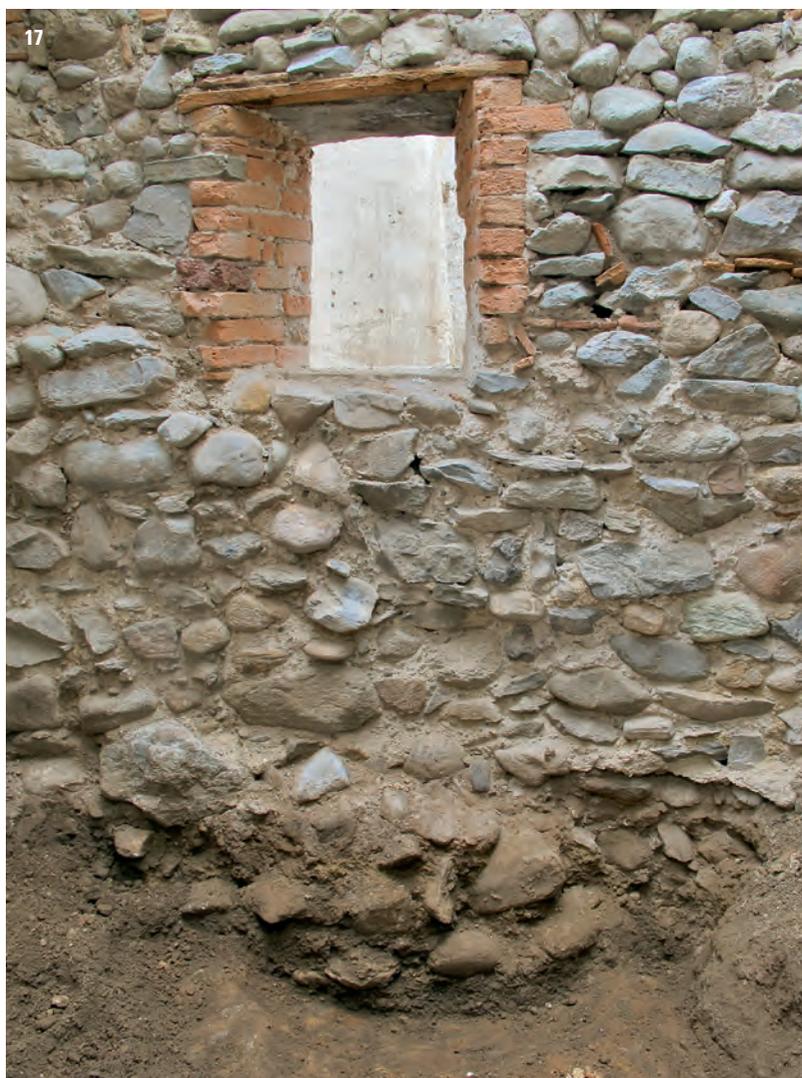
Fig. 17

Fosse US20 recoupée par les fondations du mur est (mur 3) de la cuisine (© Archéologie cantonale, Lausanne, photo M. Liboutet).

Les autres fosses dégagées sont situées sous les murs et ont donc été tronquée par leur construction. Sous le mur 3, trois fosses, US20 (fig. 13 et fig. 17), US25 et US28, ont été fouillées. Le comblement de la première a été perturbé par l'implantation de l'UC16, fondation de cette section du mur 3. La fouille a livré quelques charbons (datation à venir), un fragment d'os de faune et de nombreuses coquilles d'œufs. La deuxième, très partielle, a livré de la faune et un fragment de verre. La dernière, US28, presque entière, est peu profonde et n'a pas livré de matériel. Les complements des fosses US25 et 28 sont recouverts par les remblais datés des 16^e-18^e siècles (US32, du sédiment brun mélangé au terrain naturel, recouvert par US02).

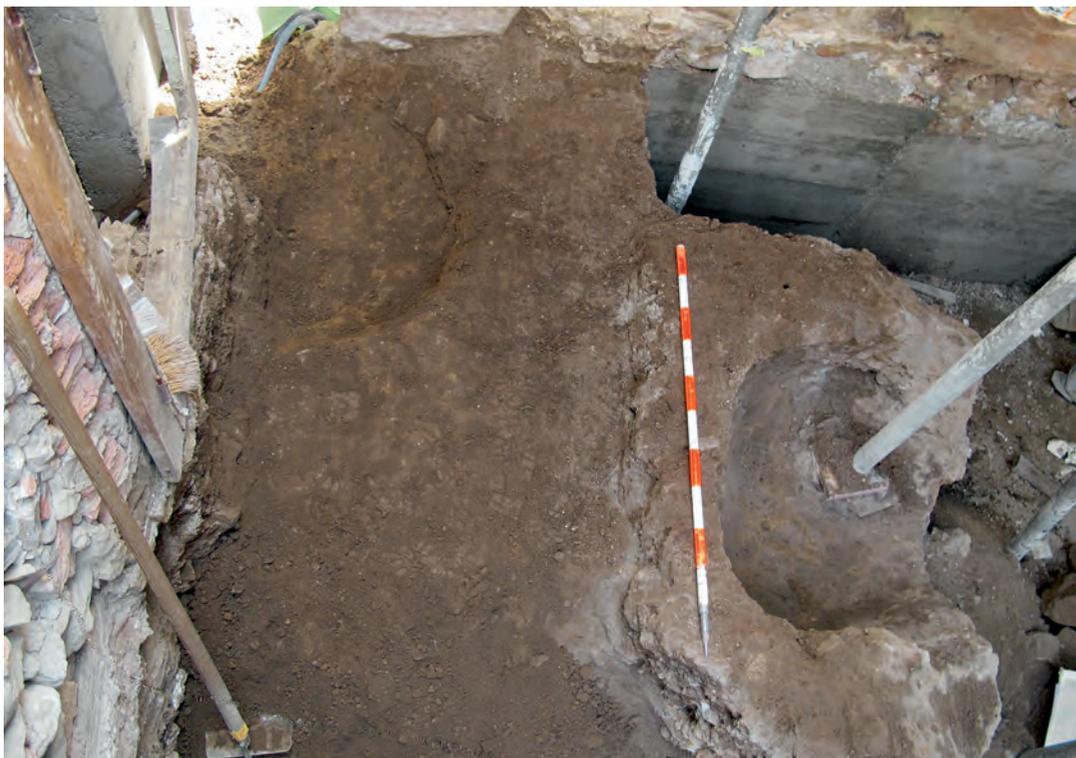
Fig. 18

Angle sud-est de la cuisine avec la fosse-foyer US08 (à droite) et la fosse US28 (à gauche) (© Archéologie cantonale, Lausanne, photo M. Liboutet).

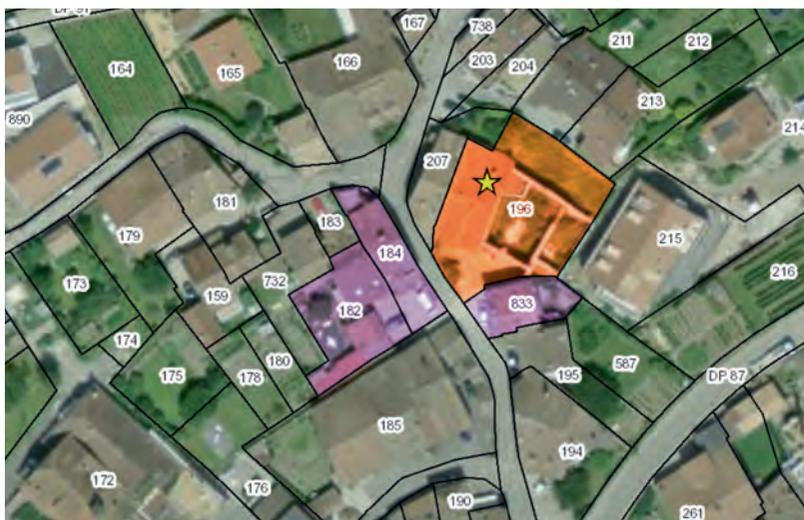
Fig. 19
Extrait du plan cadastral de Gilly, avec en blanc les numéros de parcelle. L'étoile indique l'emplacement de la maison (parcelle 196). En violet les maisons présentant des éléments du 16^e siècle (© Archéologie cantonale, Lausanne).

seulement sur les structures et le mobilier médiévaux mais aussi sur l'évolution du parcellaire et des constructions. La maison de Gilly fait l'objet d'une construction ou d'une reconstruction au 16^e siècle, comme ce fut le cas pour toutes les maisons des parcelles voisines (fig. 19). En effet, des linteaux à accolade, de même facture pour la parcelle 833 (date de 1565 gravée) et de moulure différente pour les parcelles 182 et 184, ornent les façades ainsi que les appentis (parcelle 185). Un mur dissocié de la construction actuelle est visible sous le plancher du rez-de-chaussée de la maison de la parcelle 833⁶. Des observations dans le sous-sol de ces habitations apporterait peut-être des éléments de réponse aux hypothèses formulées à partir de la cuisine de la maison étudiée. La nature des vestiges rencontrés et l'absence de sites de comparaisons conduisent à des réflexions sur la manière d'appréhender l'archéologie médiévale domestique, qu'elle soit rurale ou urbaine. Il est ainsi clair que les surveillances lors de transformations d'habitations de bourg ou de ville localisés dans des centres de peuplement au Moyen Âge devraient être systématiquement conduites.
